# **PROCES-VERBAL DE DESCRIPTION**

**L'AN DEUX MILLE VINGT-SIX ET DIX FEVRIER**

Me demandant de réaliser le **Procès-Verbal de description du bien sis 6-8 Rue des Boucheries 26400 CREST cadastré section AI n°569** (cf : extrait de plan cadastral en annexe n°1) suite à l'ordonnance en date du 17 novembre 2025, déposée au Greffe du Tribunal de Commerce de ROMANS-SUR-ISERE en date du 19 novembre 2025, rendue par le Juge Commissaire en charge de la liquidation judiciaire de COURSANGE Jean Michel Joseph, désigné en ces fonctions par jugement du Tribunal de Commerce de ROMANS-SUR-ISERE en date du 7 janvier 2015, Juge près le Tribunal de Commerce de ROMANS-SUR-ISERE et de la requête correspondante en date du 1<sup>er</sup> octobre 2025.

**CERTIFIE** m'être rendue à la date indiquée en tête du présent acte, de 9H à 11H, sur la commune de CREST (Drôme), 6-8 Rue des Boucheries afin de décrire le bien immobilier suivant :

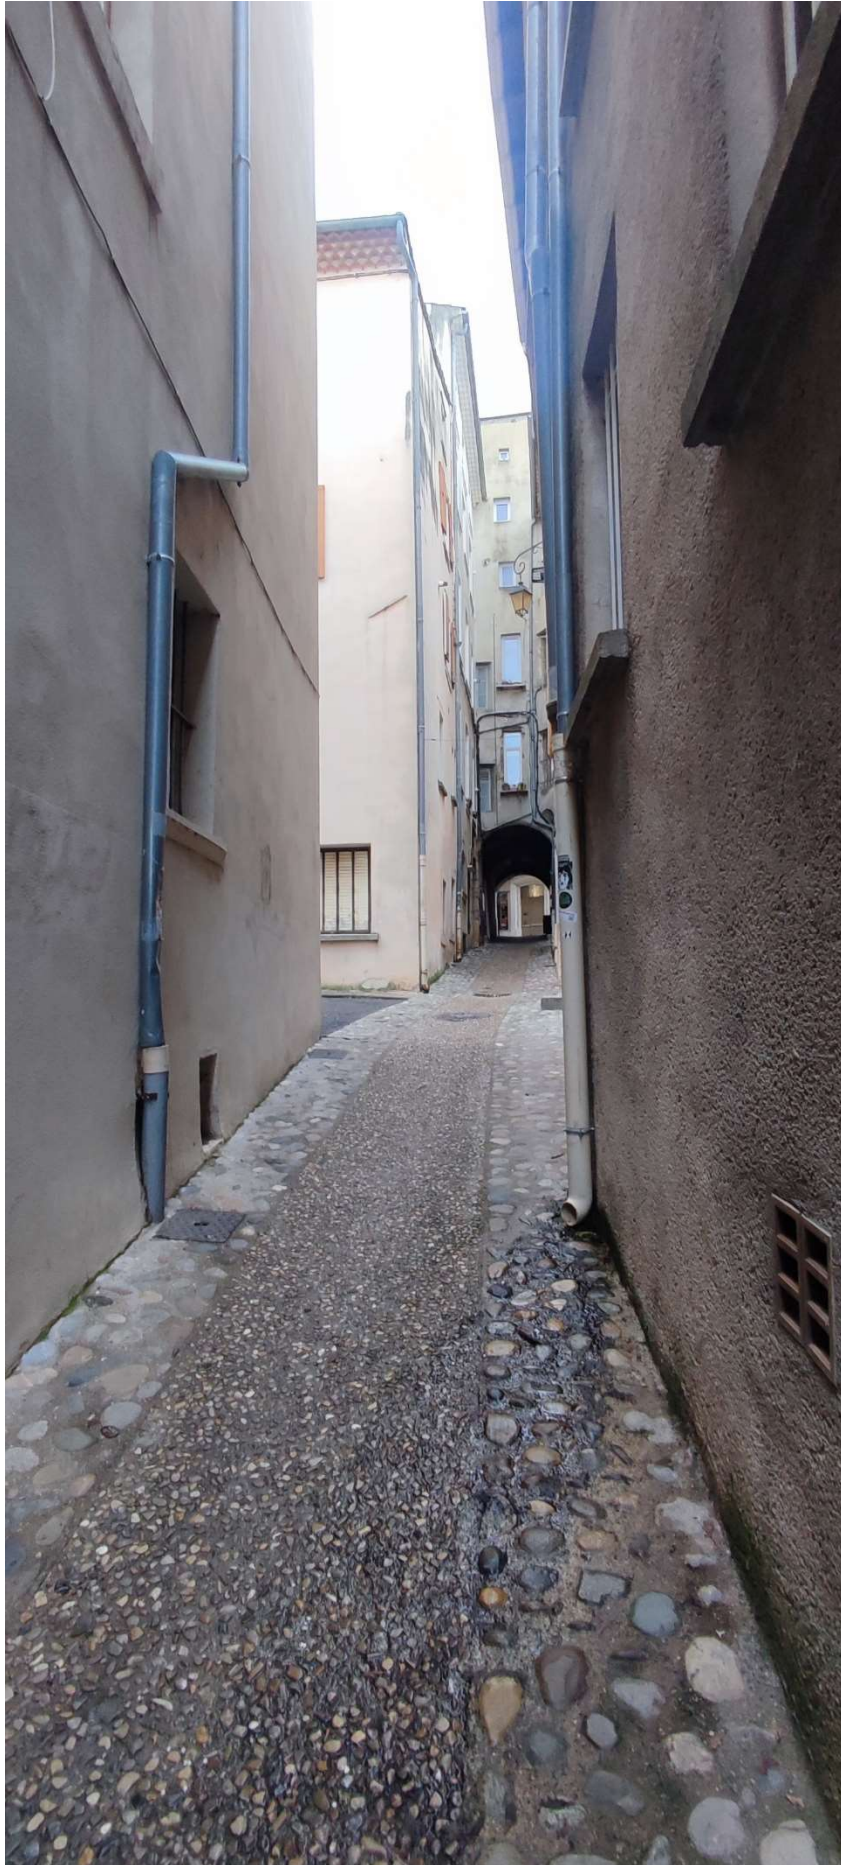
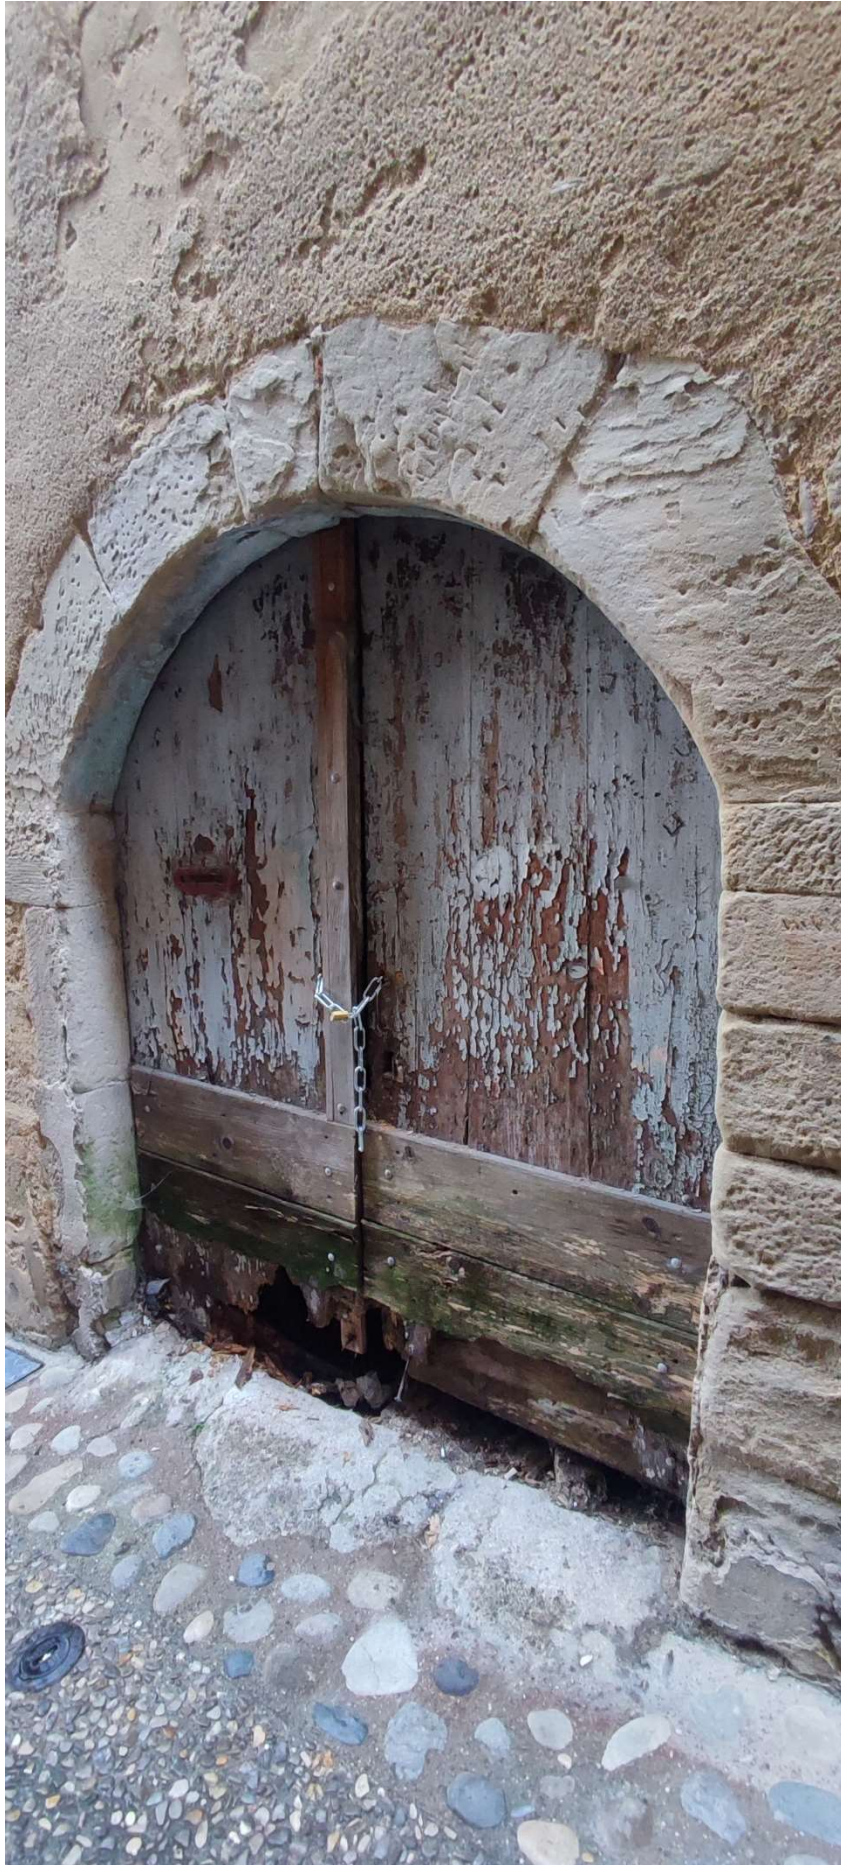
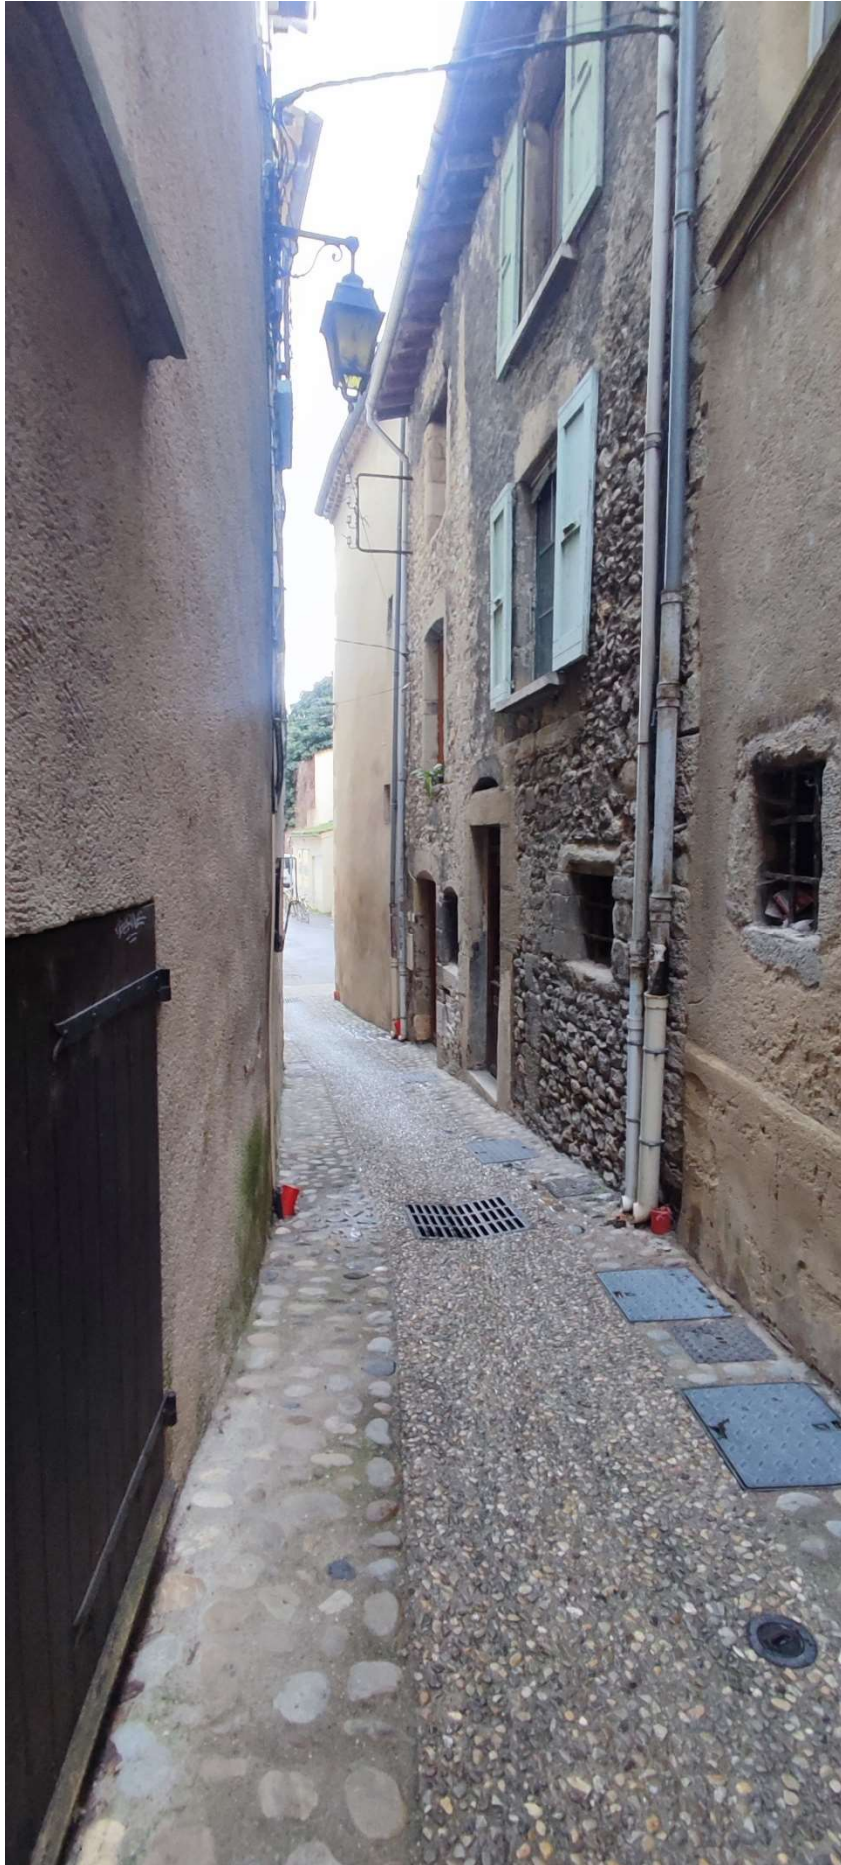
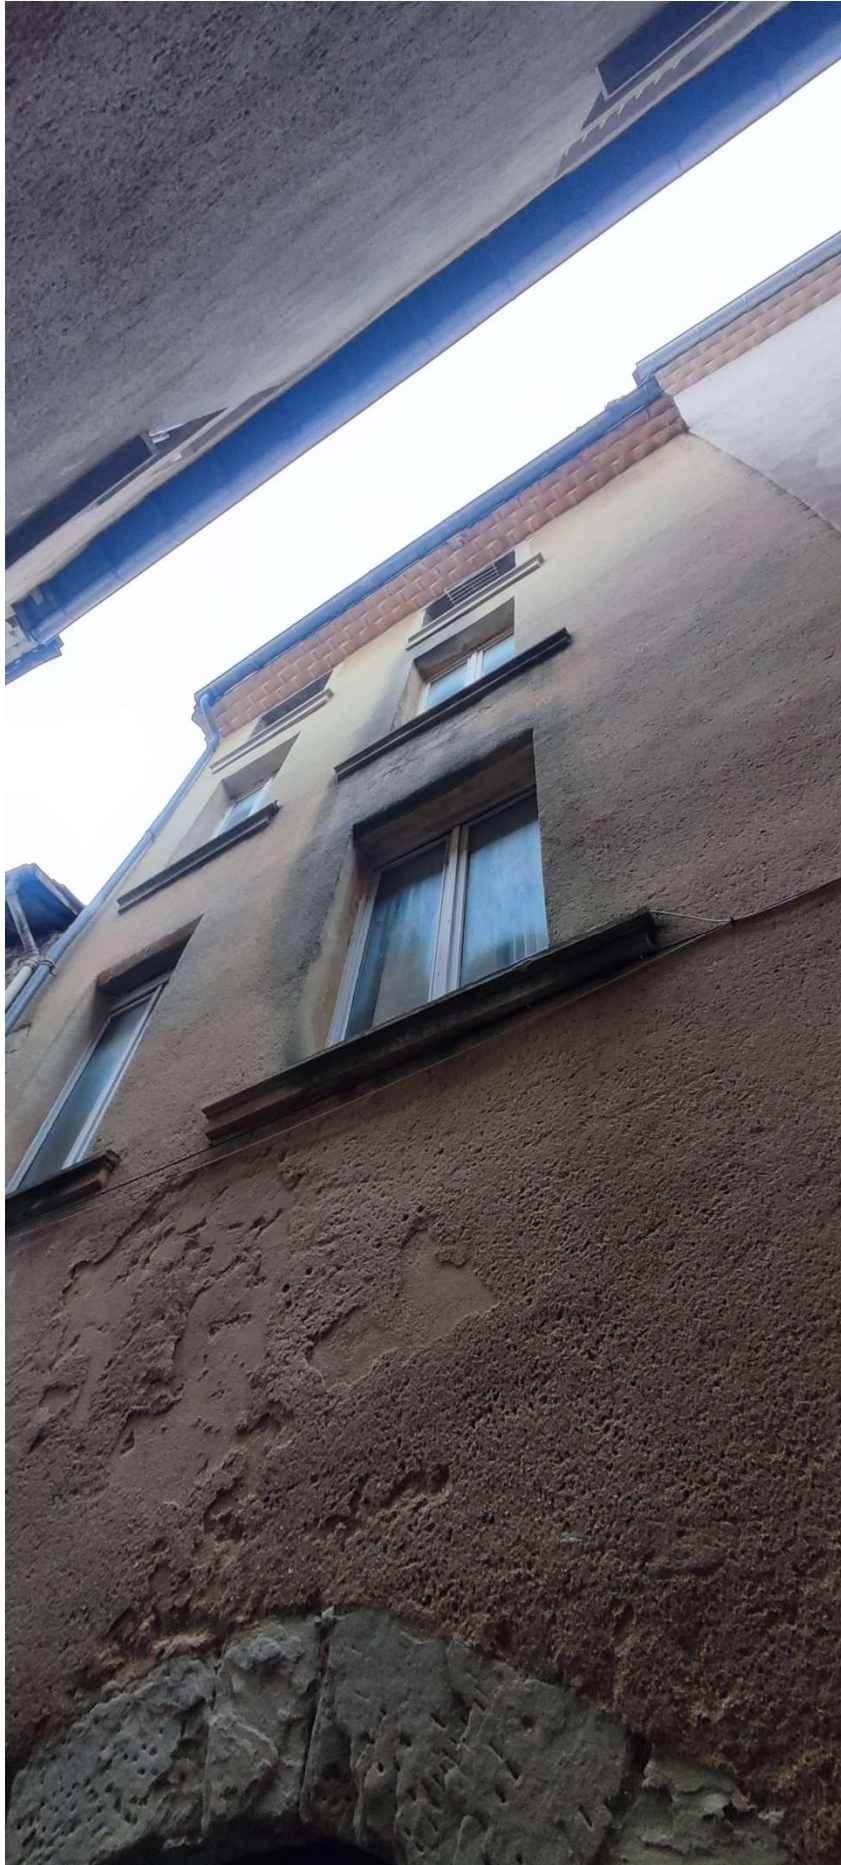
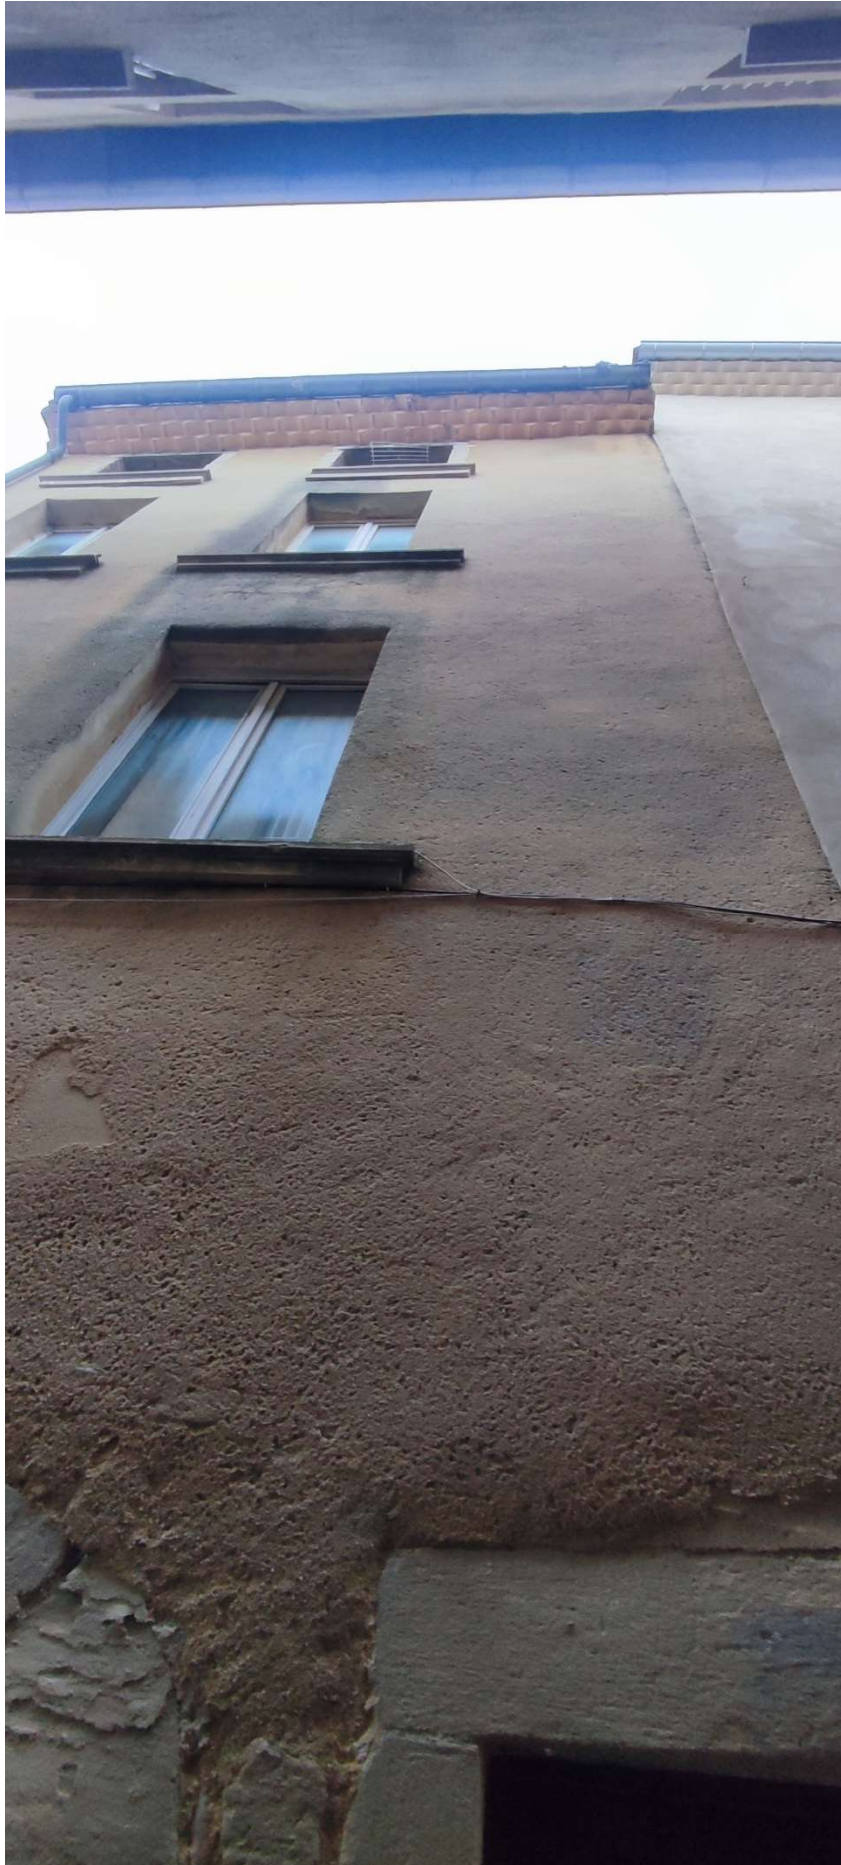
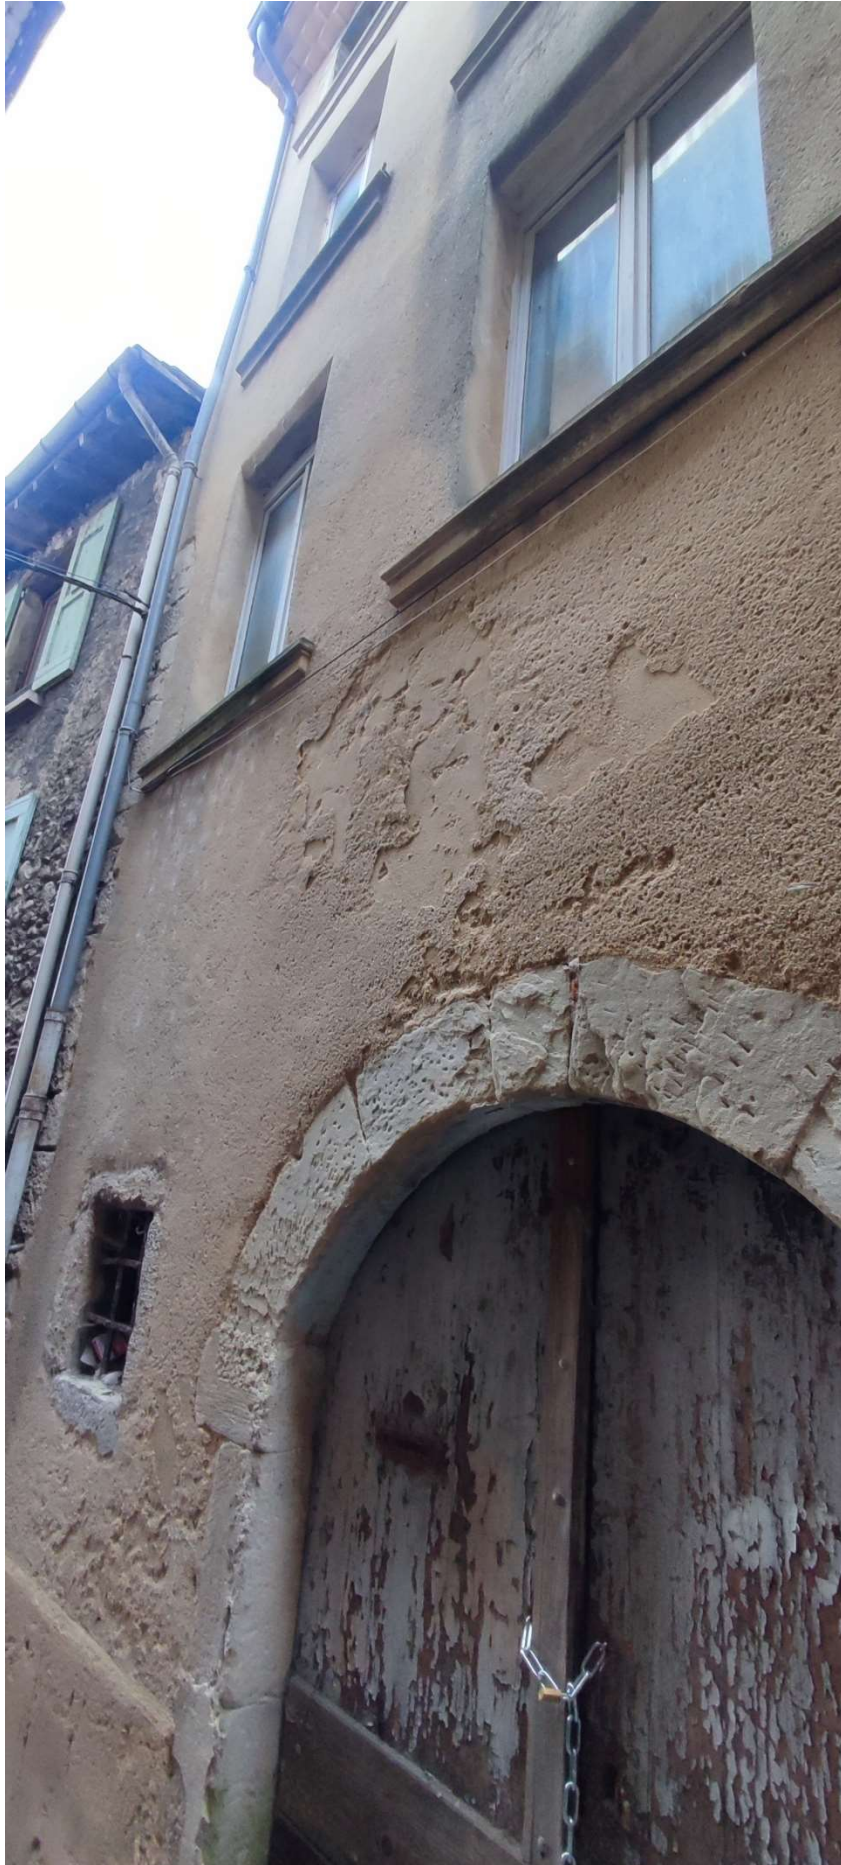
### Depuis l'extérieur :

Deux portes se situent au rez-de-chaussée, tout d'abord une porte de cave type porte cochère deux vantaux.

Elle est en bois élimé, humide en partie basse.

La peinture est écaillée.

La porte d'entrée au rez-de-chaussée est également encadrée de pierres apparentes. La porte d'entrée est en bois, elle est enduite. La poignée est métallique et il existe un ornement de serrure métallique. Il n'y a actuellement pas de système de fermeture que ce soit sur la porte d'entrée ou sur la porte de garage, le tout ferme actuellement à l'aide de cadenas.

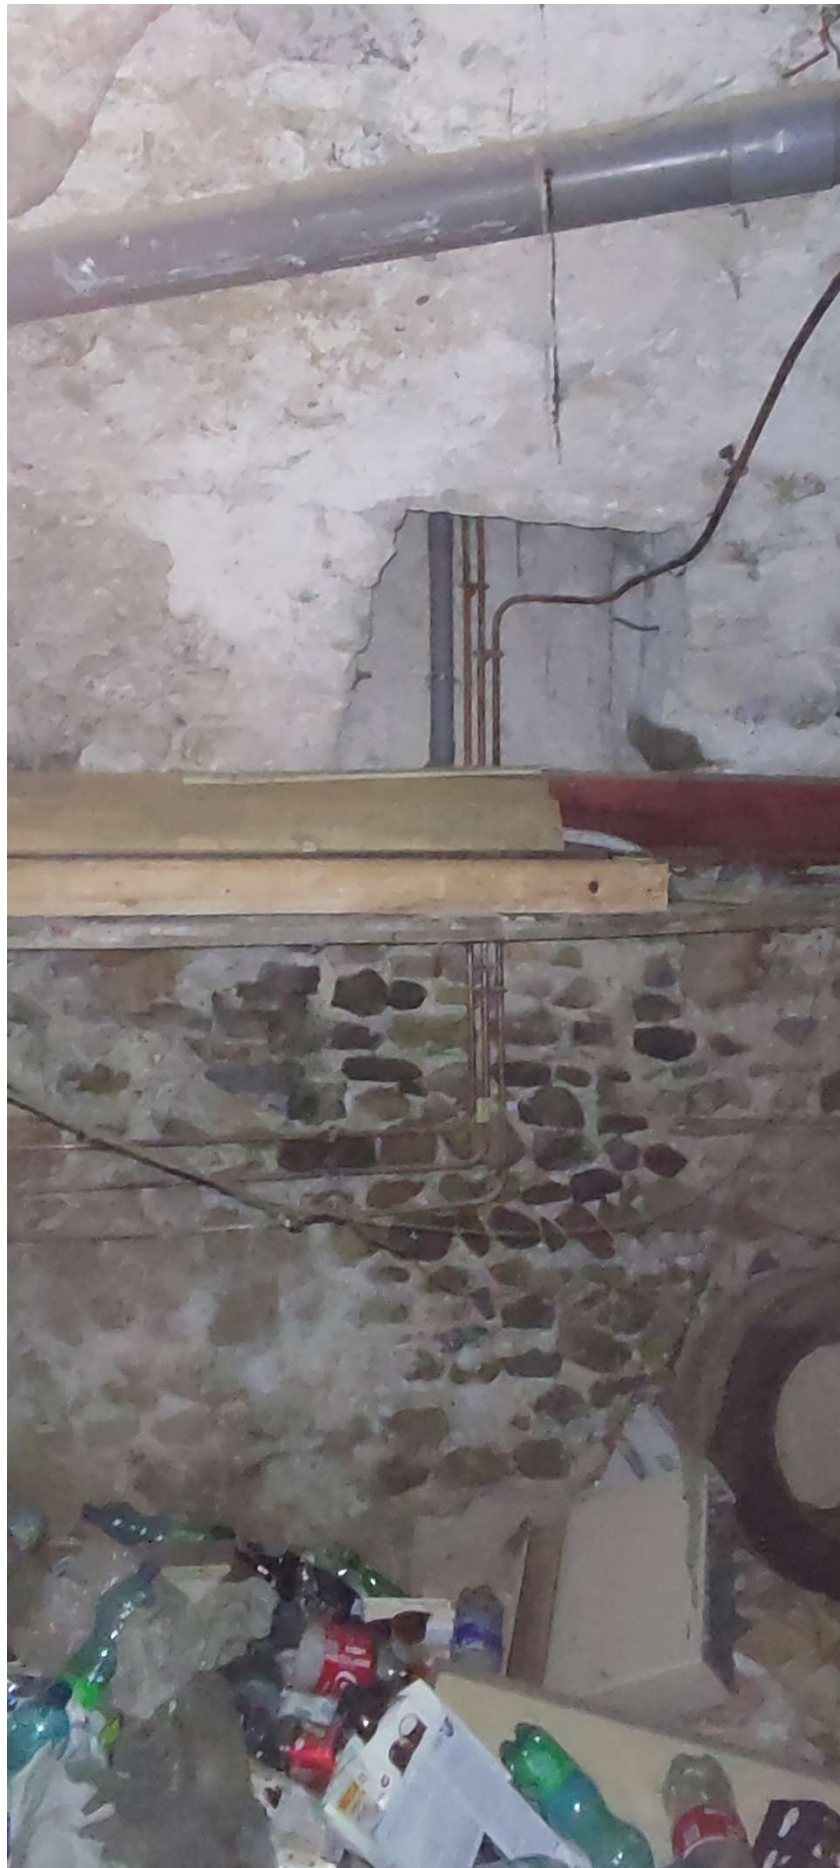
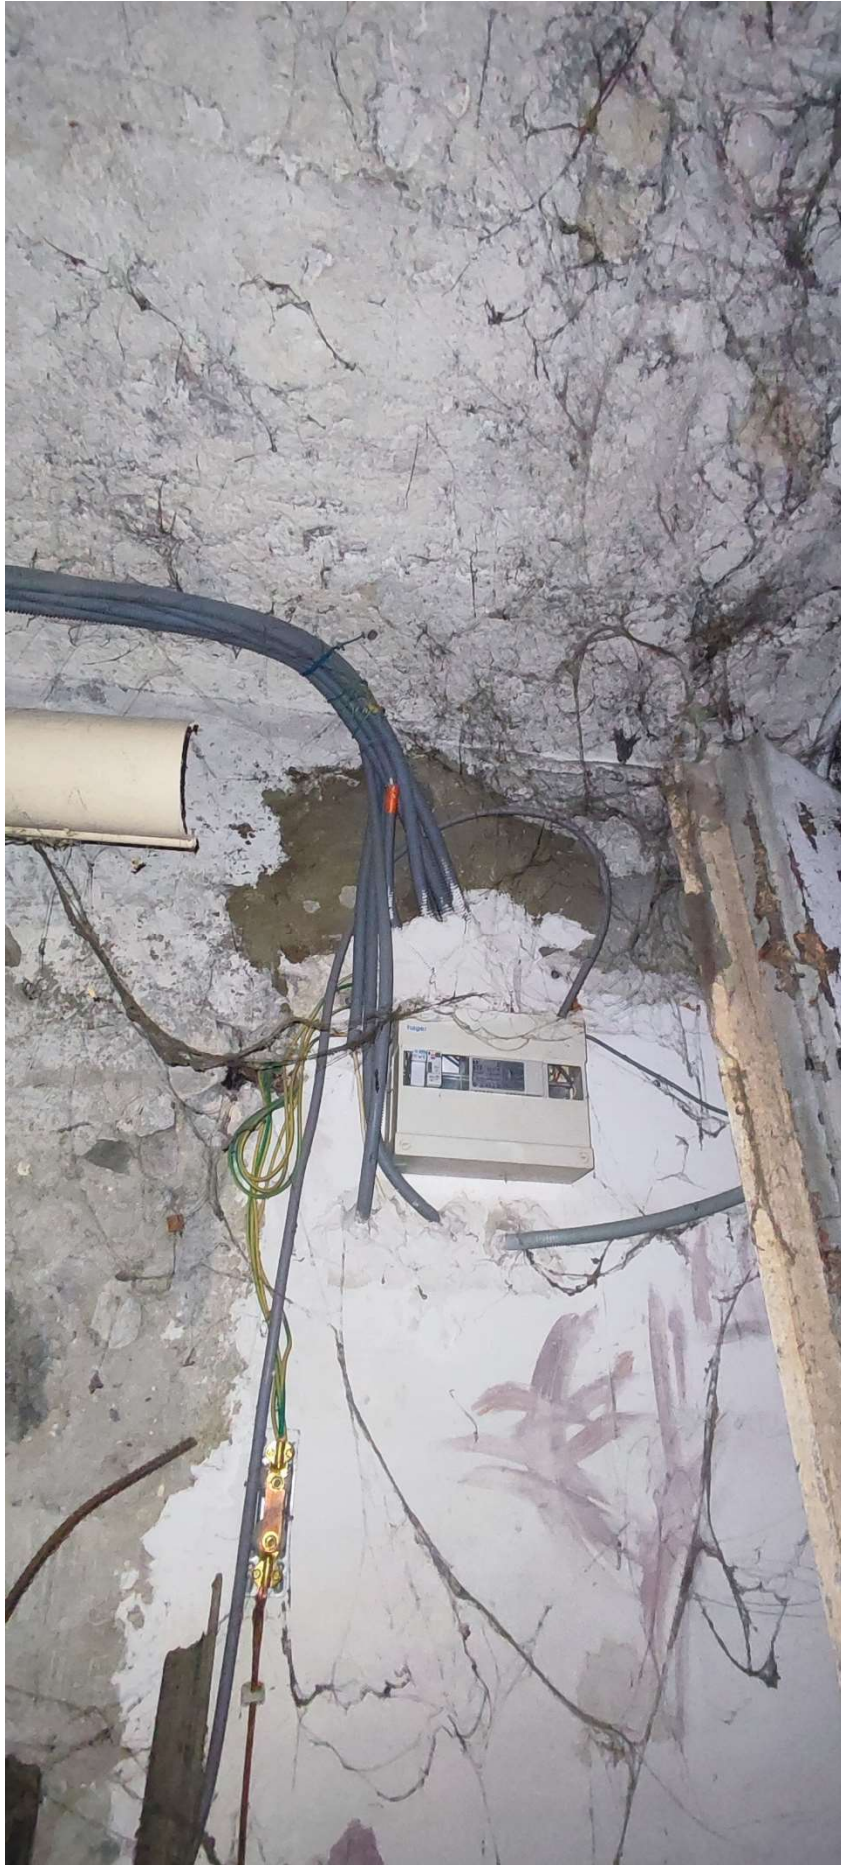
## CAVE-GARAGE

Le sol est recouvert de sciure, de gravillons, de terre. Il n'y a pas de dalle béton. Je constate la présence d'une multitude de débris et de divers biens entreposés de type encombrant.

Je constate la présence de multiples gaines et tuyaux PVC.

Je note la présence d'un vieux conduit côté Ouest en amiante.

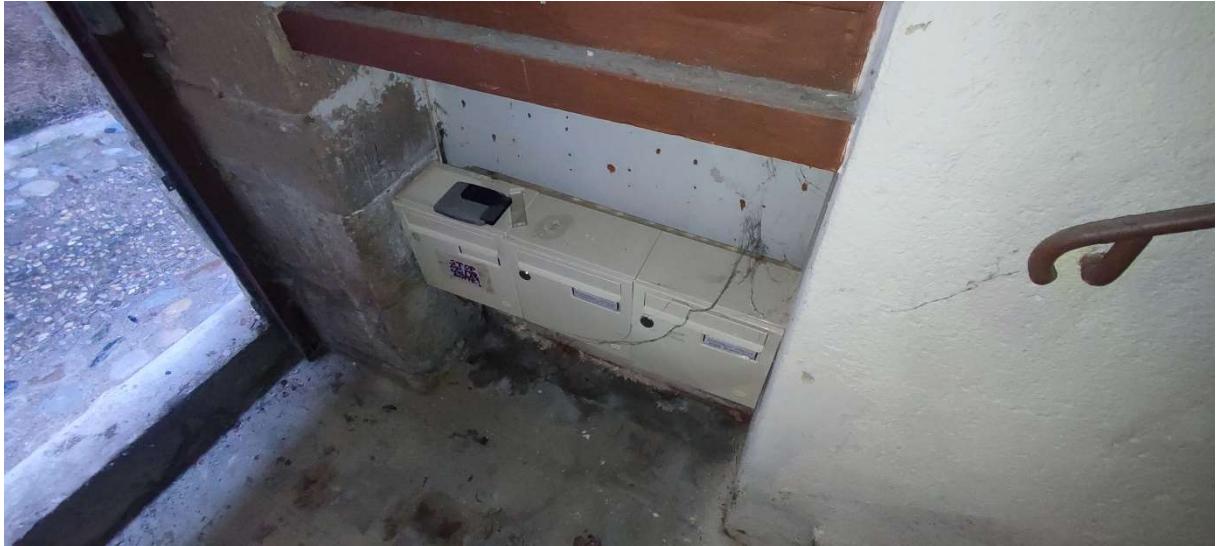
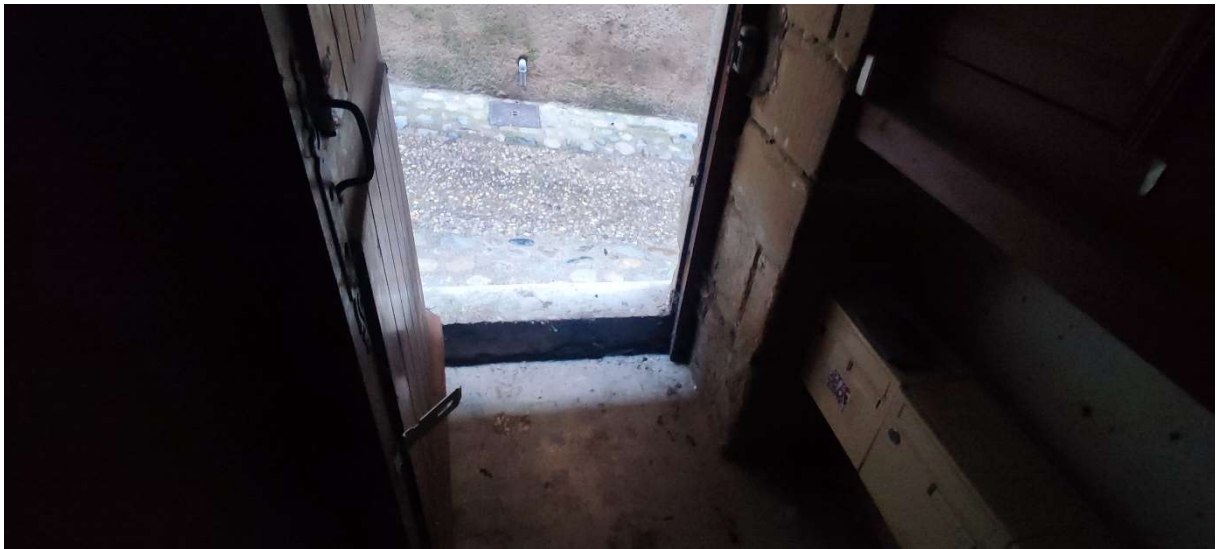
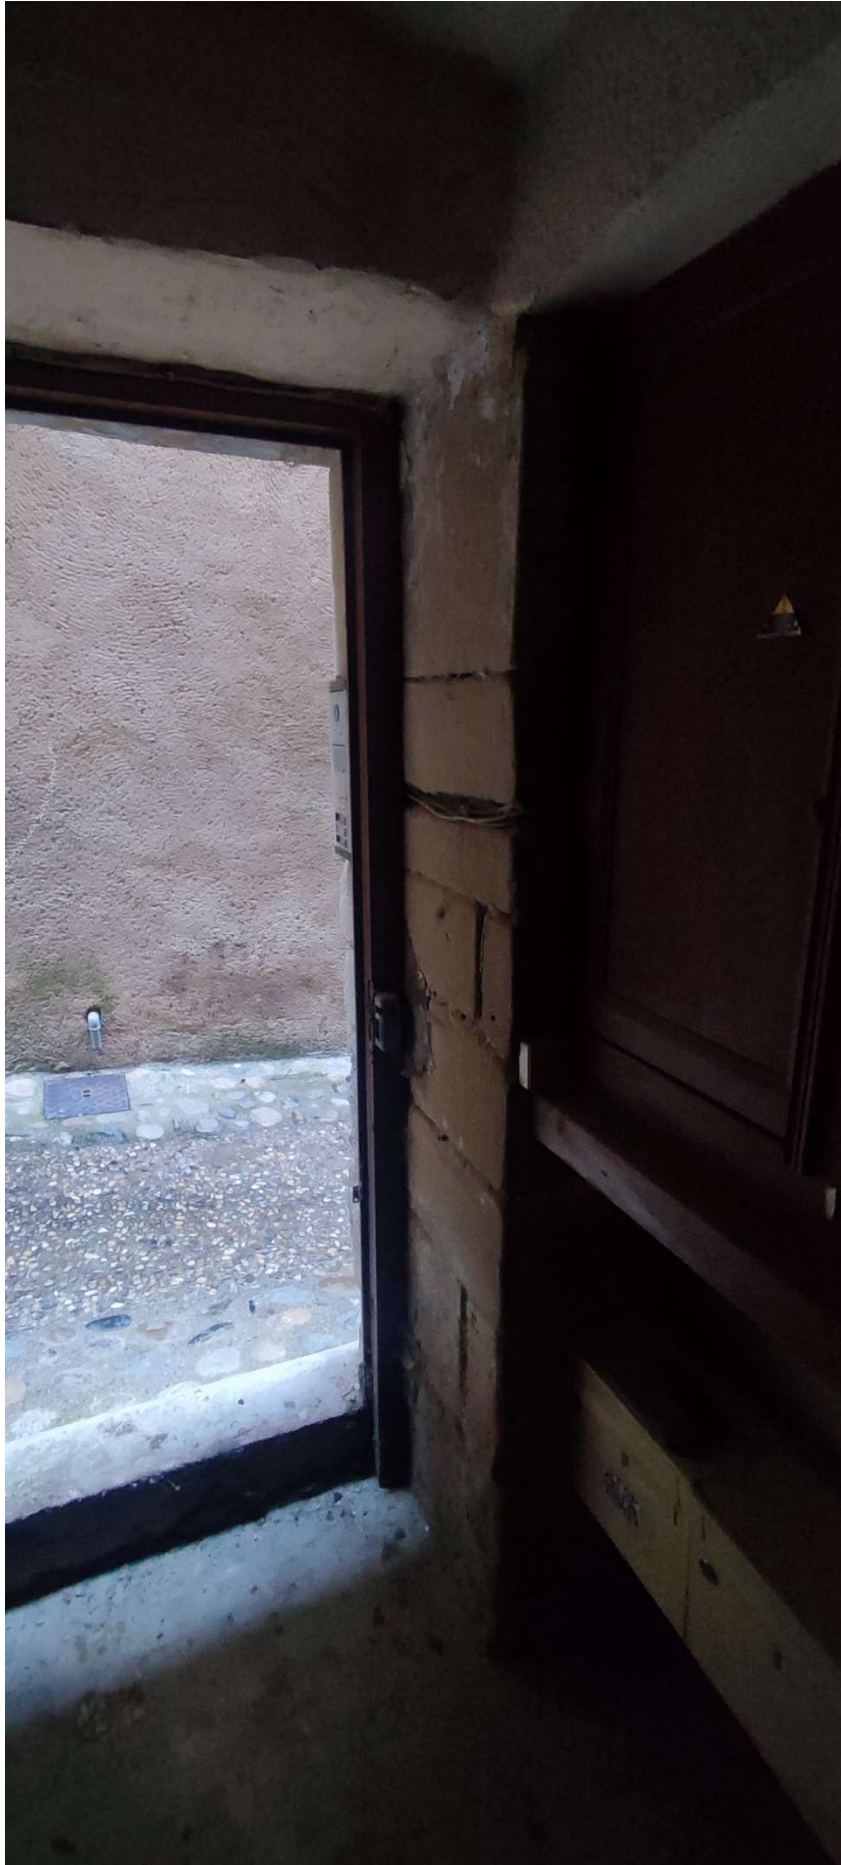
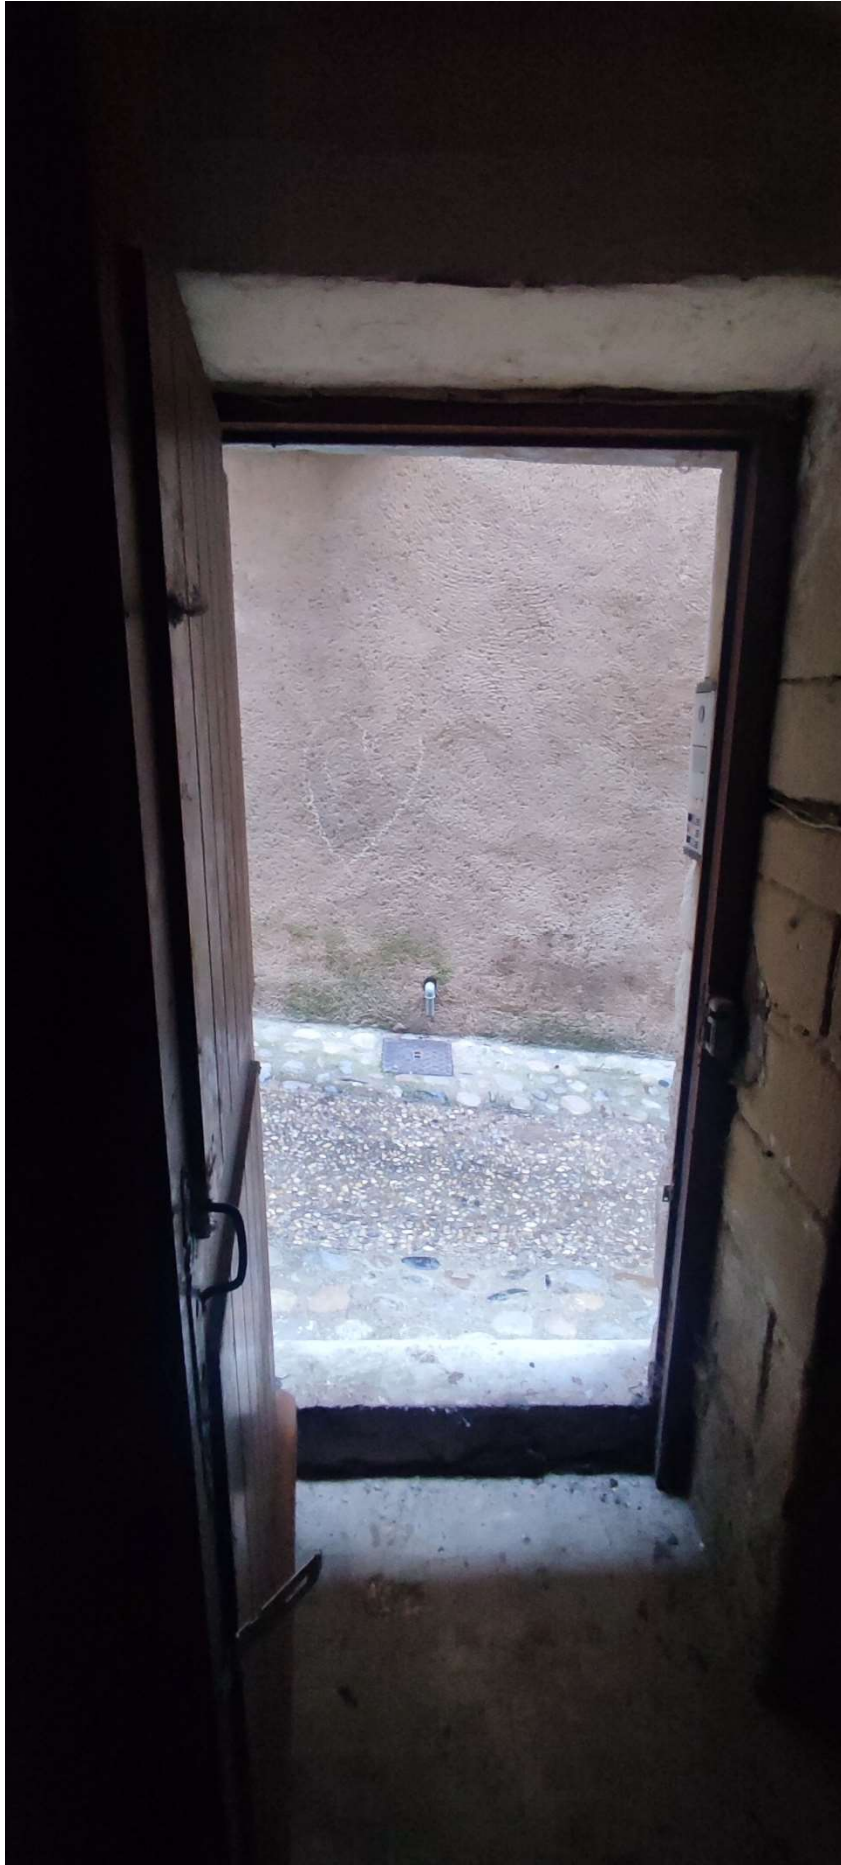
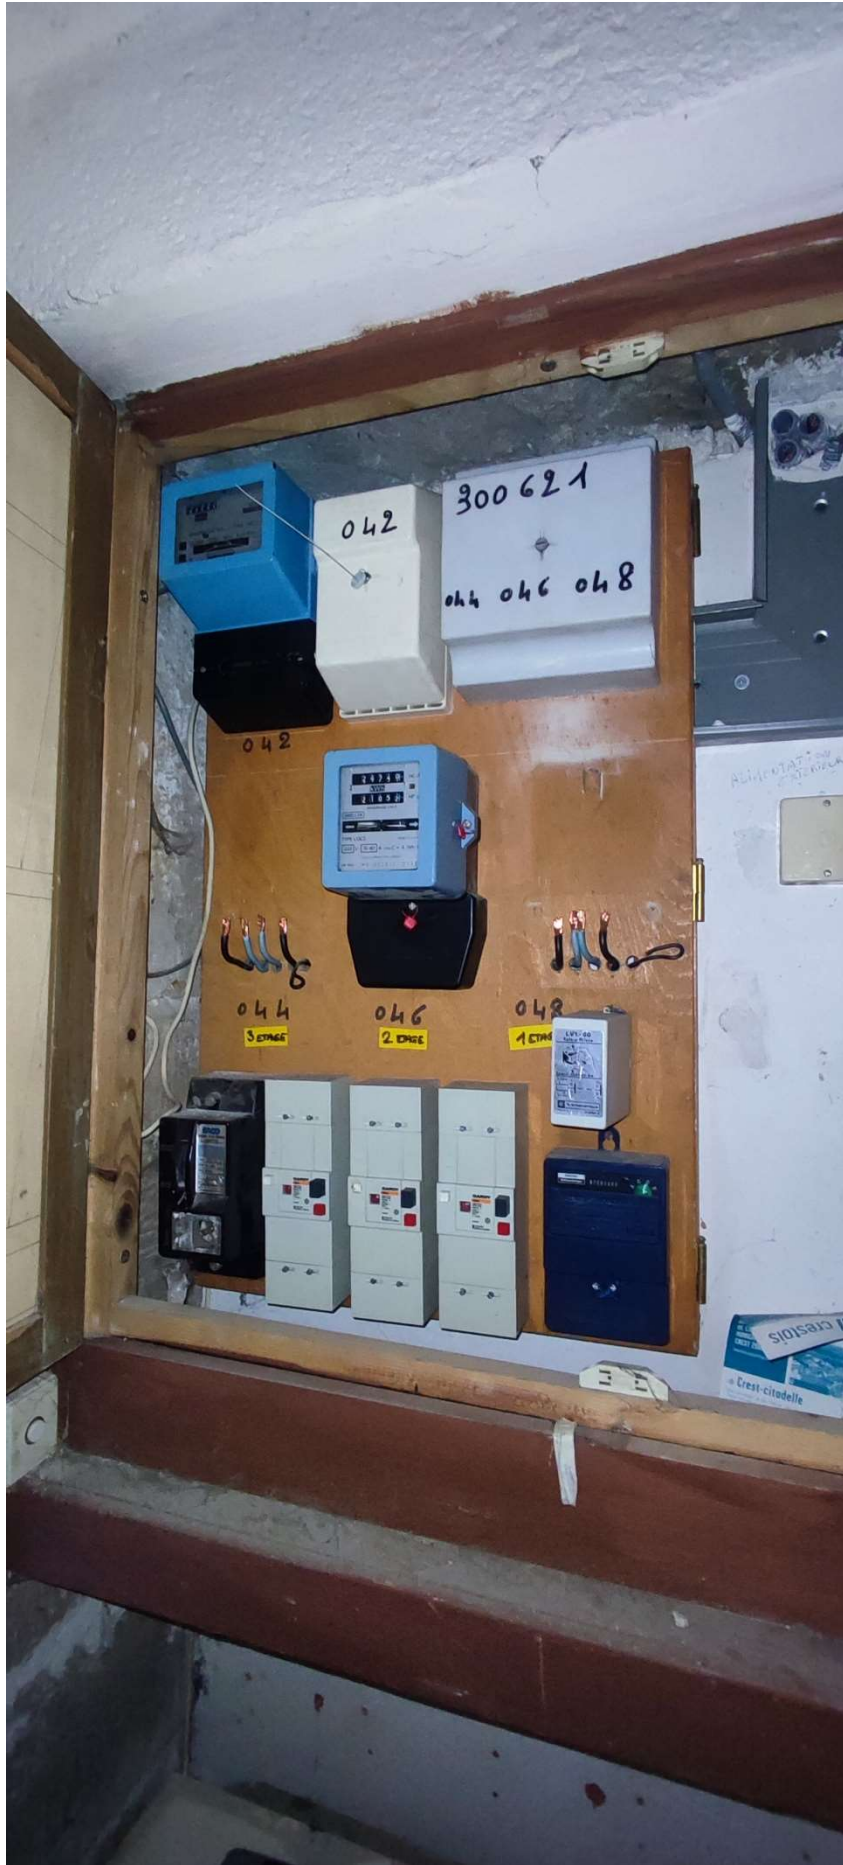
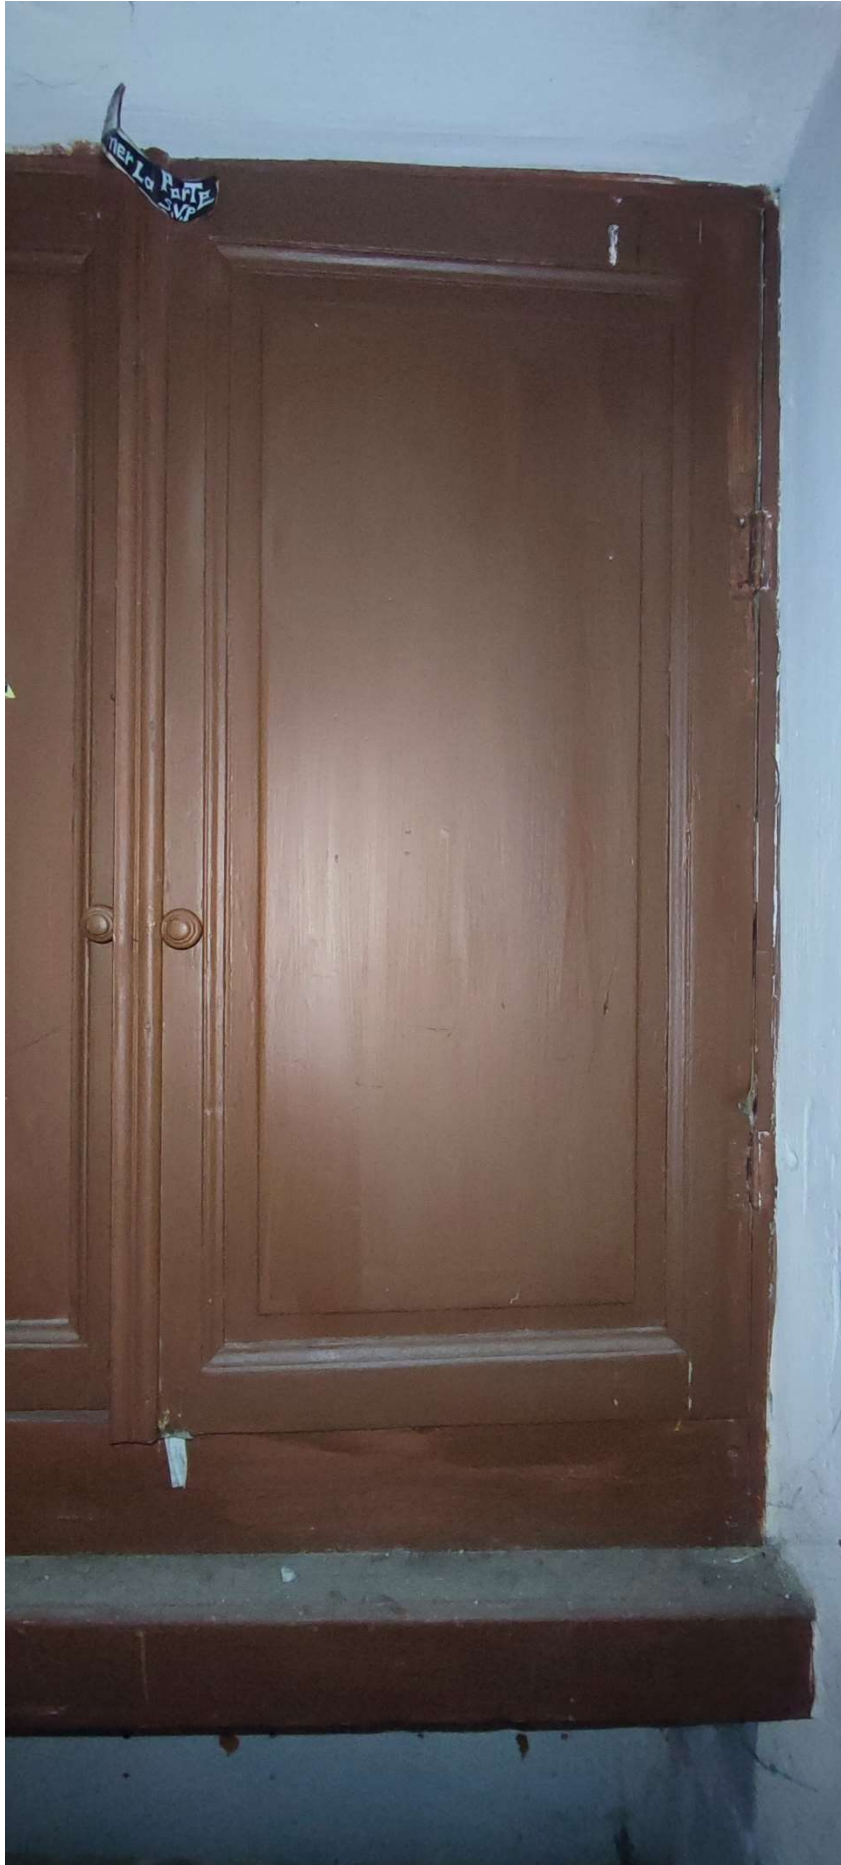
## PARTIES COMMUNES-ENTREE

Le sol est en béton et carrelage. Les carreaux sont usés, visibles sous une quantité notable de poussière.

Les murs sont enduits, dégradés, cloqués et je note de manière particulièrement marquée la présence de salpêtre. Je note la présence d'un mur en pierre dans l'angle Sud-Est de cette partie commune de ce couloir.

Je note, pour ce qui est des contremarches, du béton avec quelques fissures.

Toujours dans ce couloir au premier niveau, le palier présente un sol tomette, les murs sont enduits, craquelés. Je note la présence d'une trace de forme carrée sur l'enduit au mur Ouest. Au toucher, cet espace est très humide en partie basse.

Le plafond est constitué dans un premier temps d'un coffrage bois puis est enduit. Une applique est située au plafond. Le sol au niveau du palier de ce deuxième niveau est en bois. La fenêtre Sud est manquante, elle gît au sol. Il n'y a donc au mur que l'ouverture.

La dernière marche en bois de cet escalier présente un bois dégradé, fissuré, enfoncé. Ensuite, la dernière marche de cet escalier, après cette marche dégradée, est en béton.
