# **PROCES-VERBAL DE DESCRIPTION**

**L'AN DEUX MILLE VINGT-SIX ET DIX FEVRIER**

Me demandant de réaliser le **Procès-Verbal de description du bien sis 6-8 Rue des Boucheries 26400 CREST cadastré section AI n°569** (cf : extrait de plan cadastral en annexe n°1) suite à l'ordonnance en date du 17 novembre 2025, déposée au Greffe du Tribunal de Commerce de ROMANS-SUR-ISERE en date du 19 novembre 2025, rendue par le Juge Commissaire en charge de la liquidation judiciaire de COURSANGE Jean Michel Joseph, désigné en ces fonctions par jugement du Tribunal de Commerce de ROMANS-SUR-ISERE en date du 7 janvier 2015, Juge près le Tribunal de Commerce de ROMANS-SUR-ISERE et de la requête correspondante en date du 1<sup>er</sup> octobre 2025.

**CERTIFIE** m'être rendue à la date indiquée en tête du présent acte, de 9H à 11H, sur la commune de CREST (Drôme), 6-8 Rue des Boucheries afin de décrire le bien immobilier suivant :

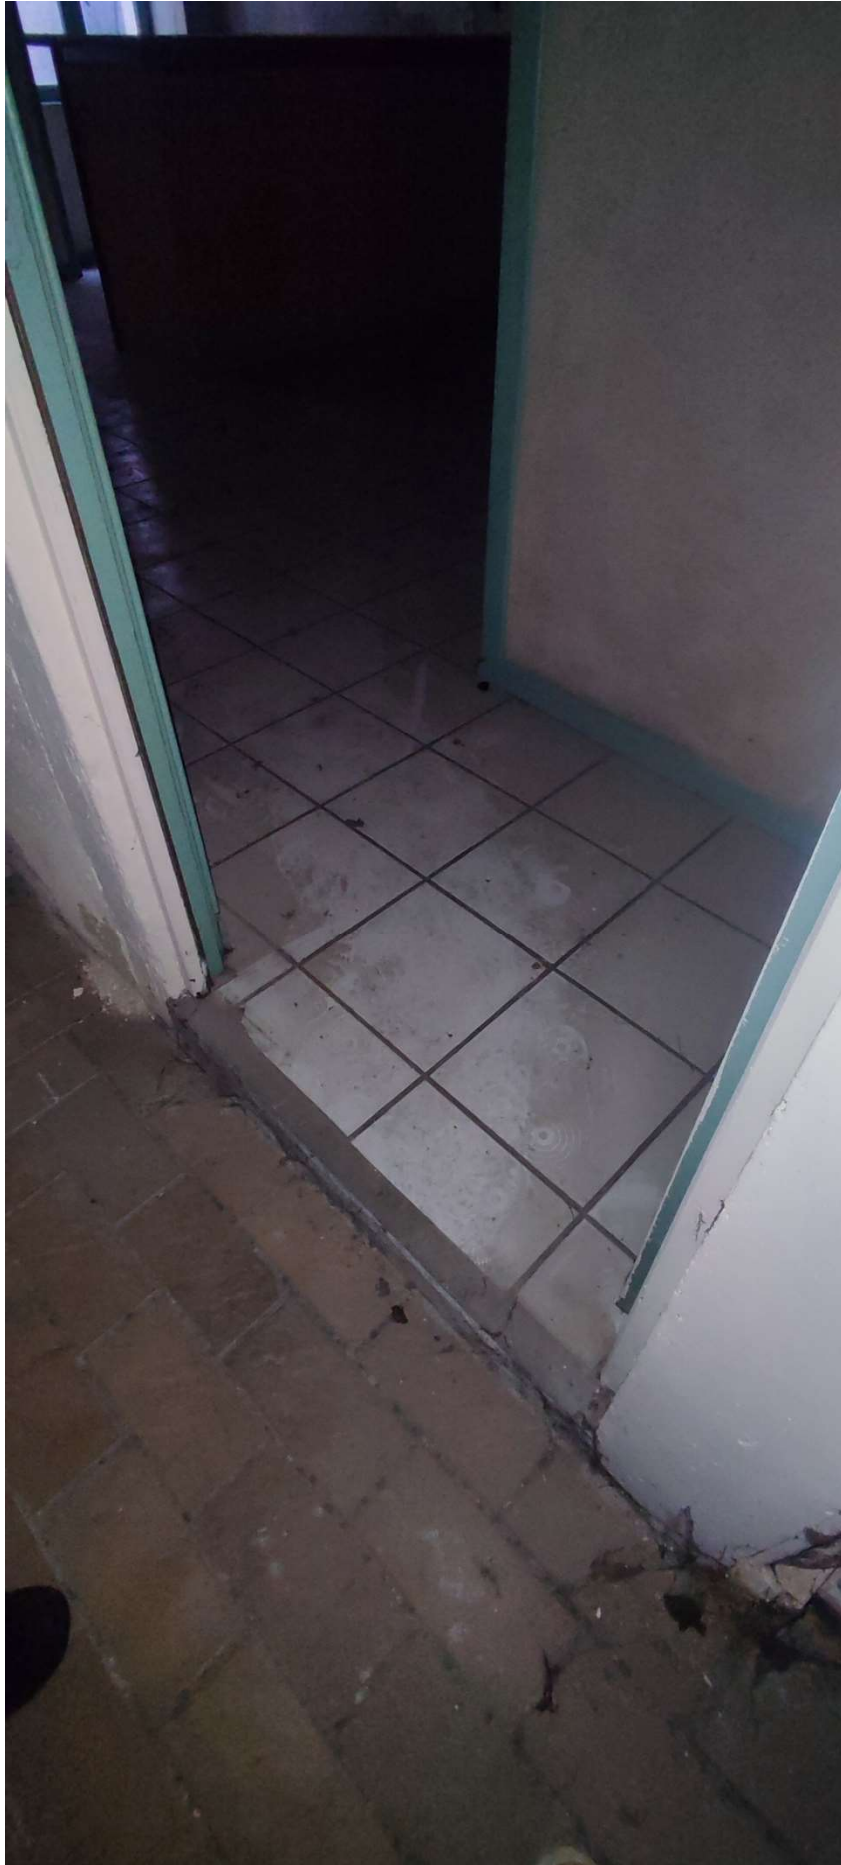
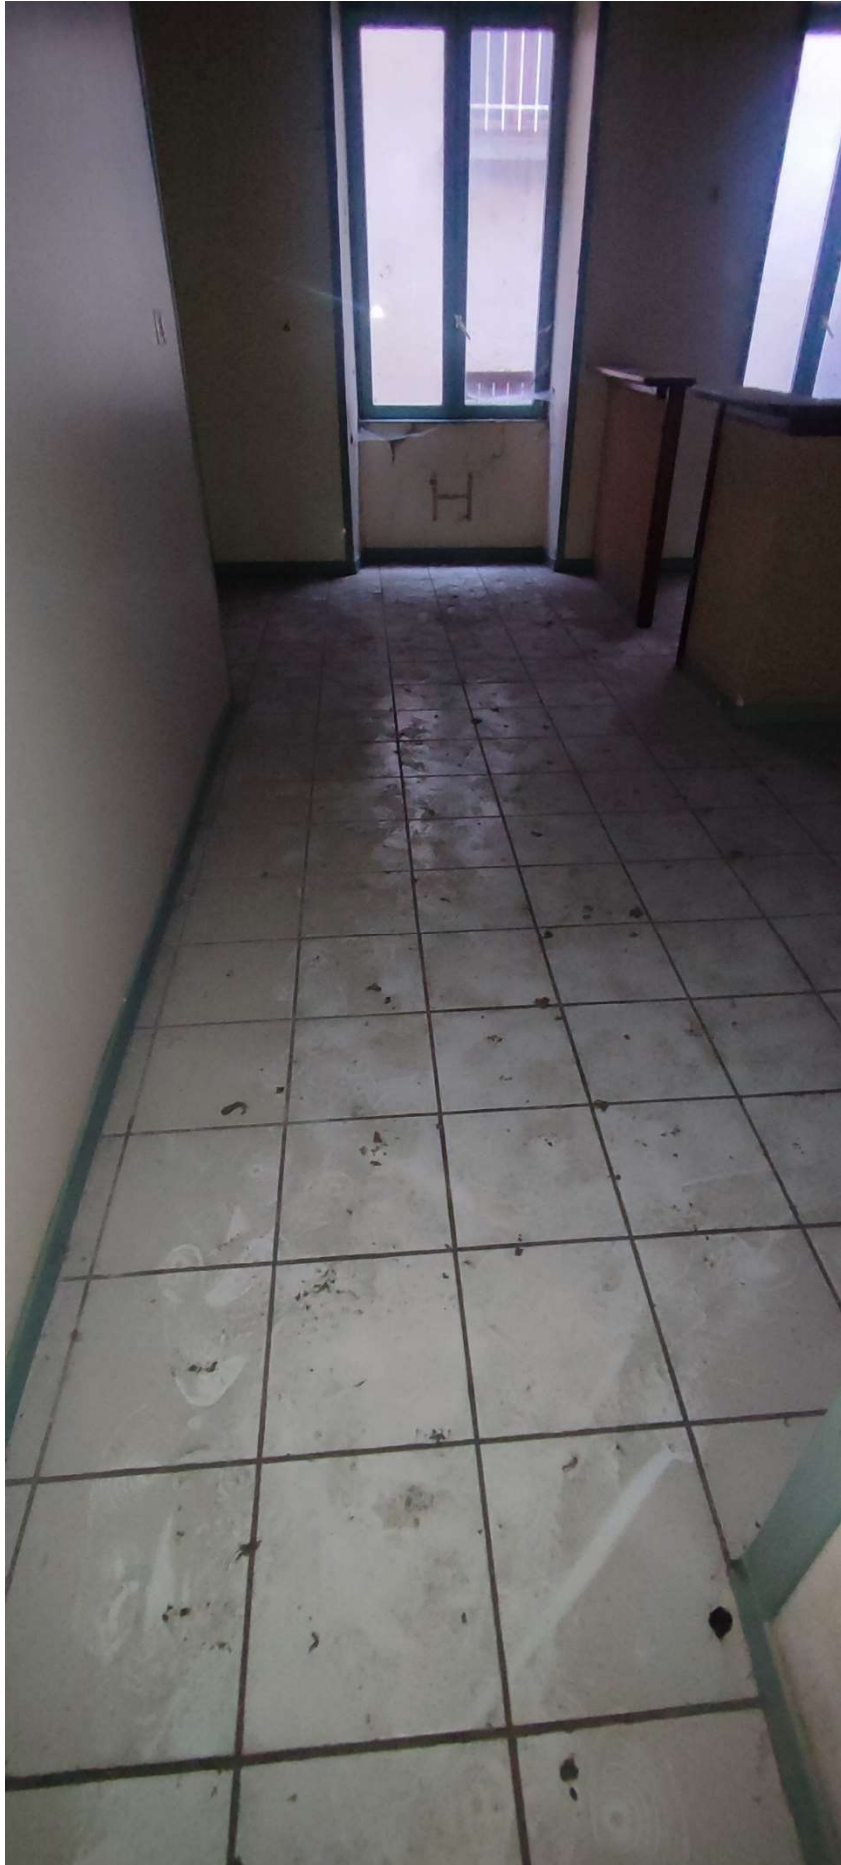
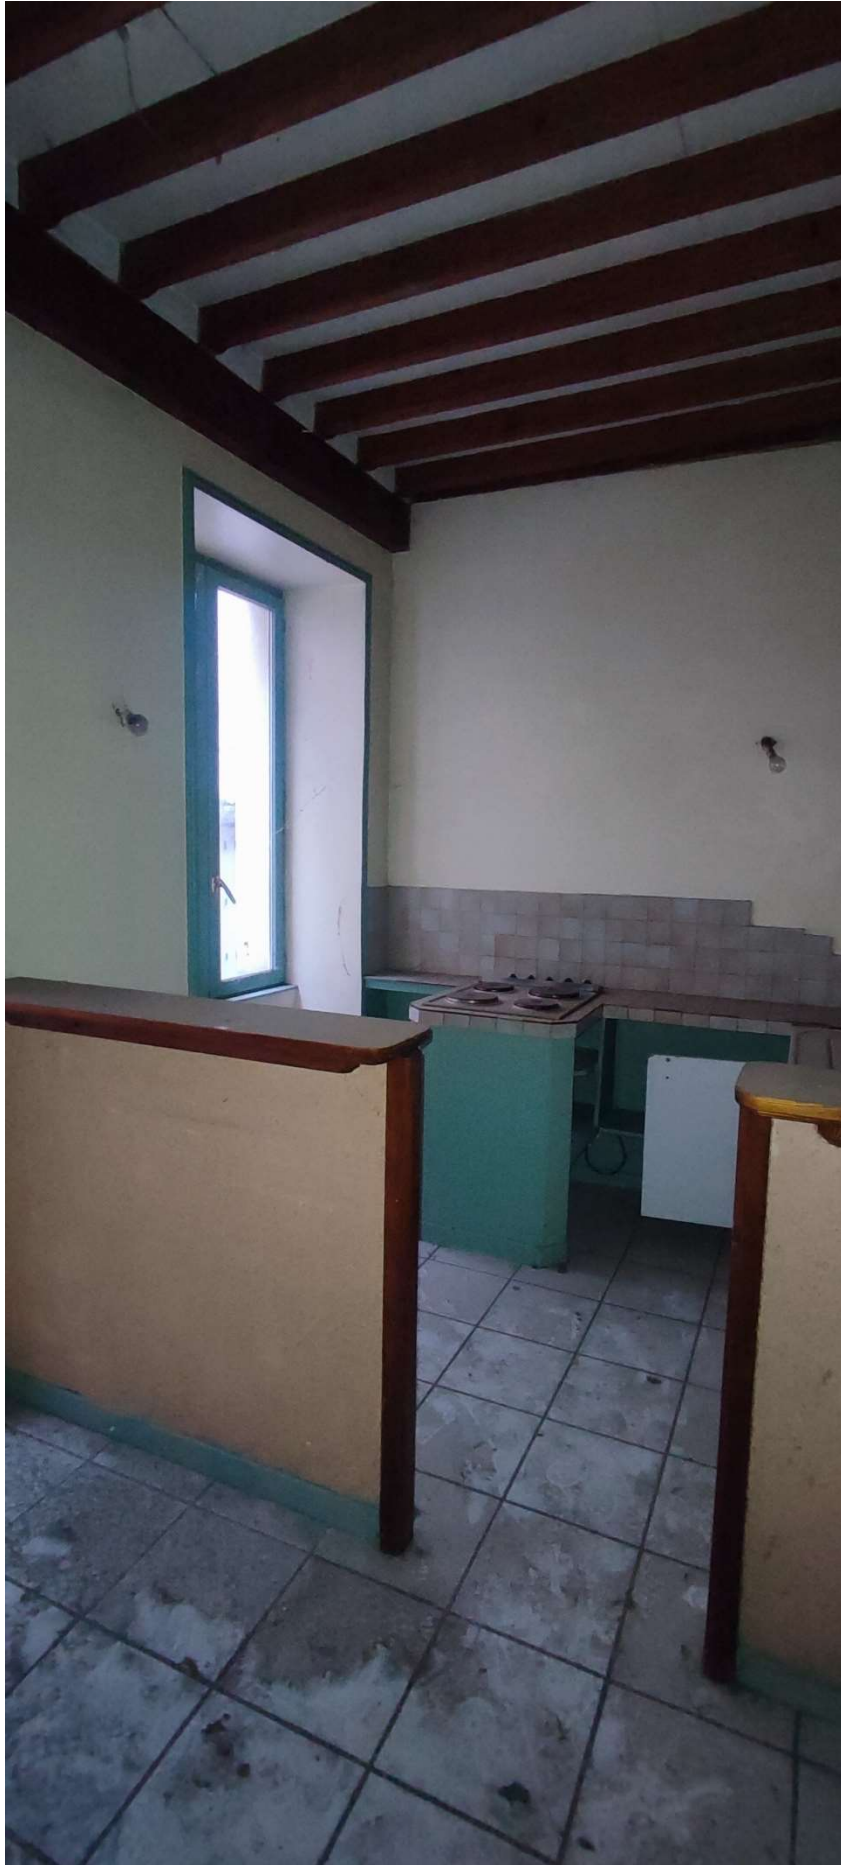
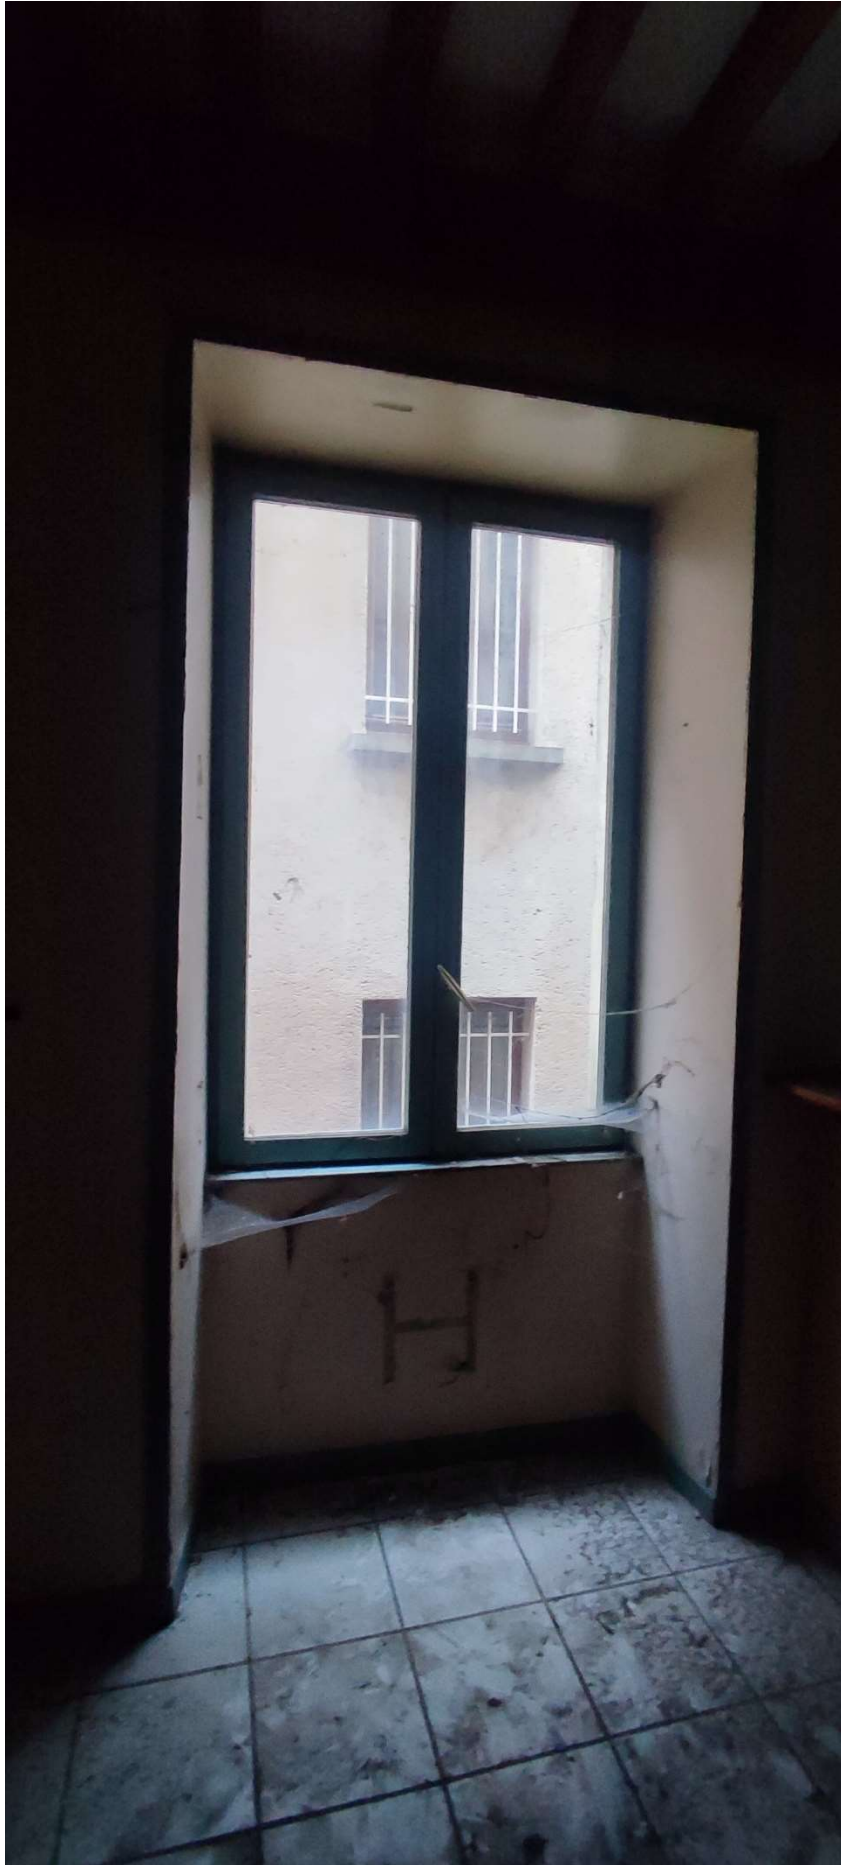
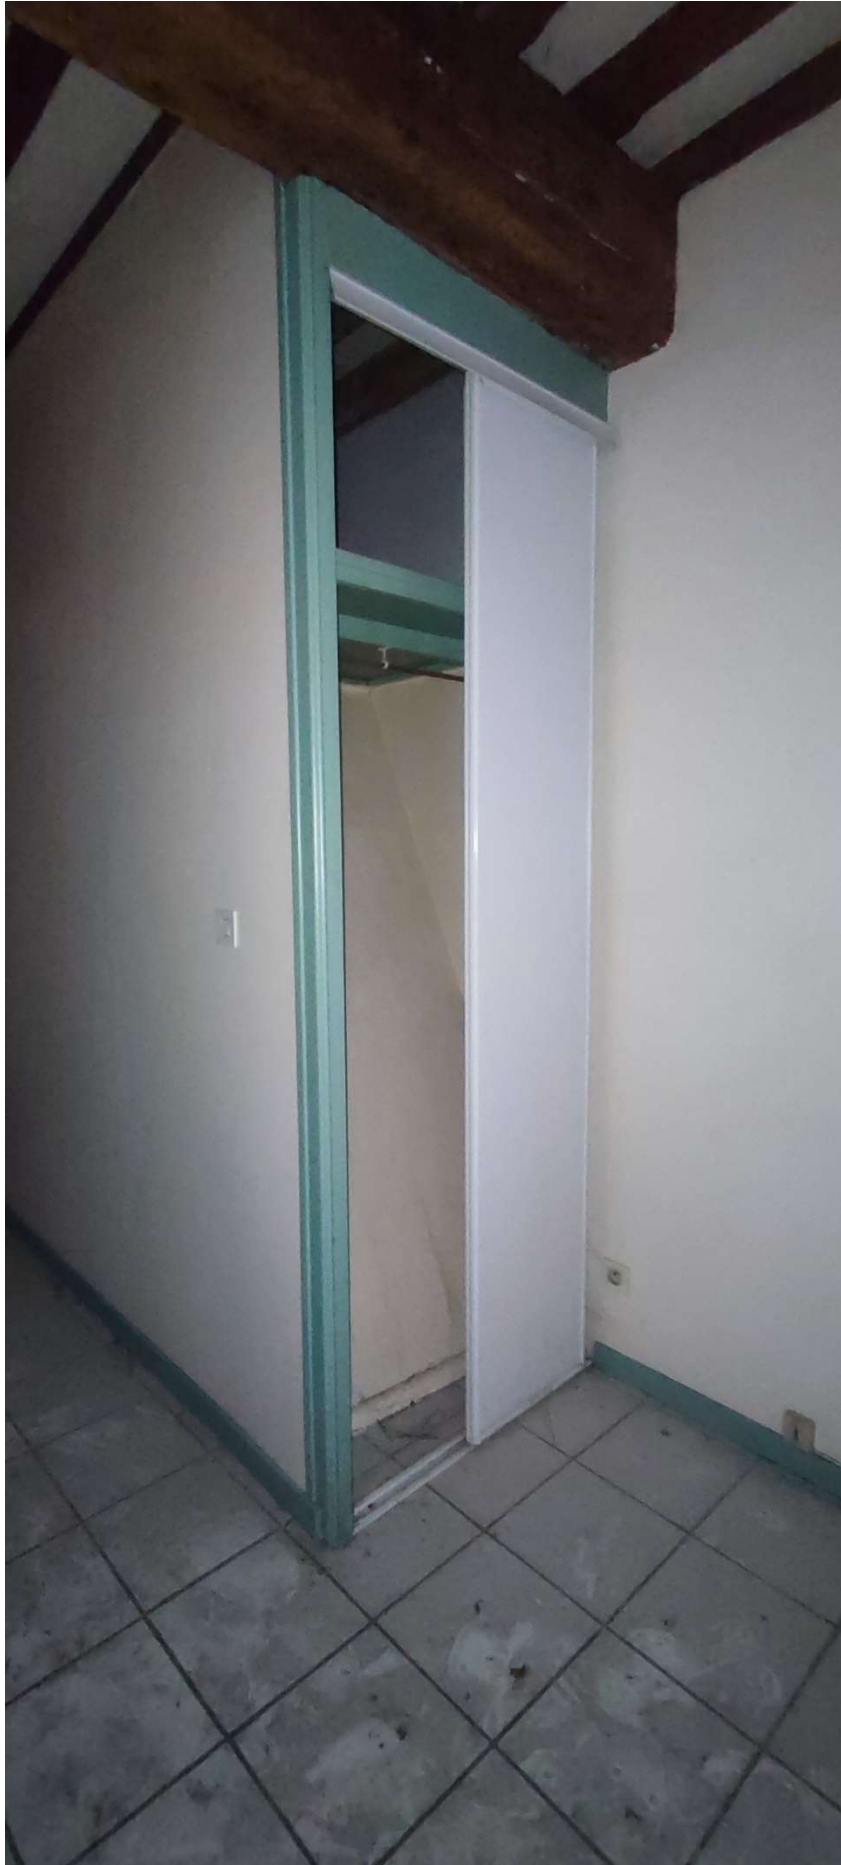
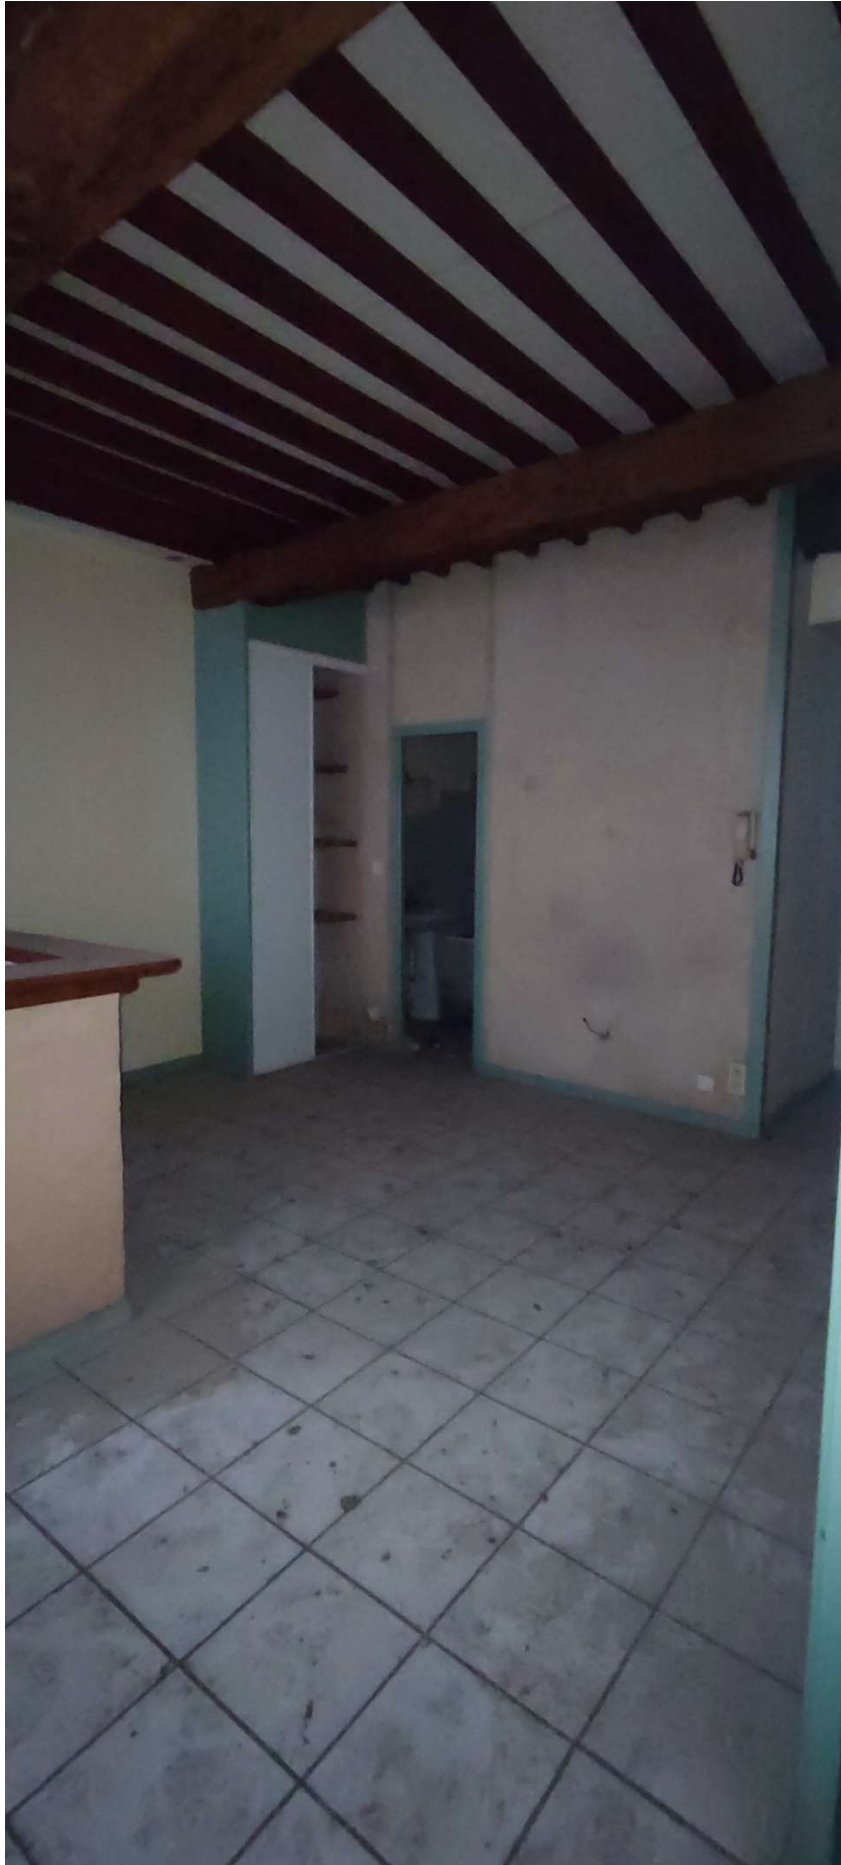
### APPARTEMENT DU PREMIER ETAGE

Je pénètre dans une pièce principale avec coin cuisine, le sol est carrelé sur béton avec de multiples fissures et très sale donc je distingue le sol sous la poussière.

Un trou est percé côté Est et permet de voir dans ce trou la présence de laine de verre dans le mur.

Les radiateurs sont absents mais le logement présente des stigmates d'une ancienne présence de radiateur.

Je note une structure avec évier et égouttoir, un meuble en mélaminé blanc dégradé au niveau des angles.

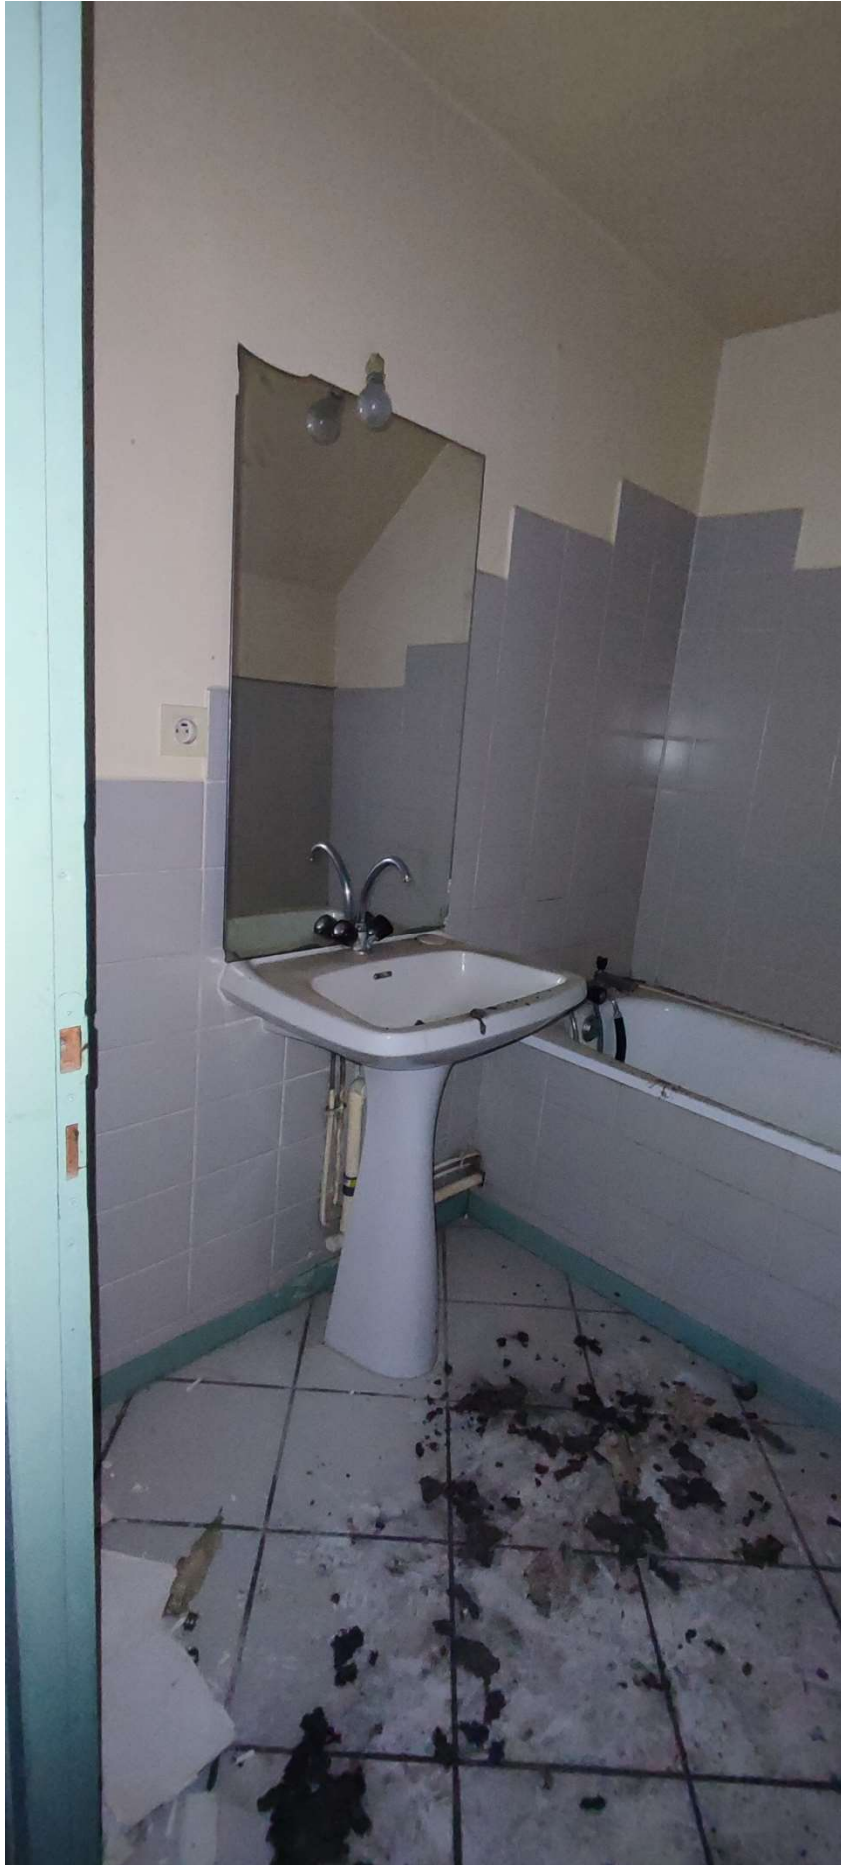
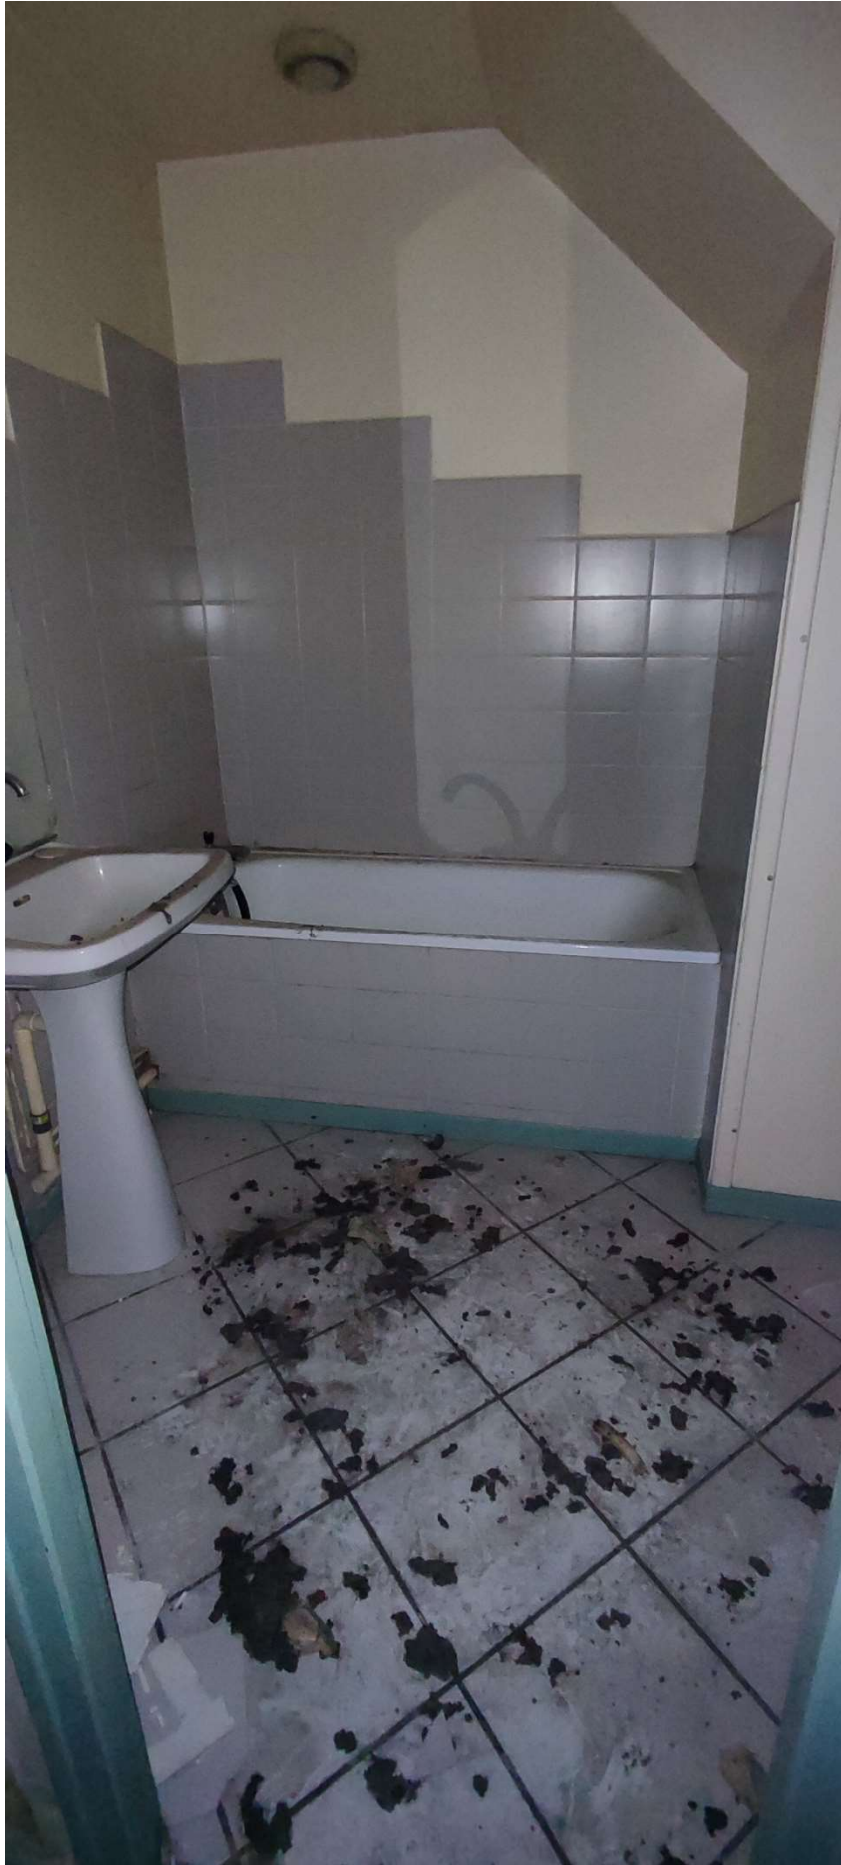
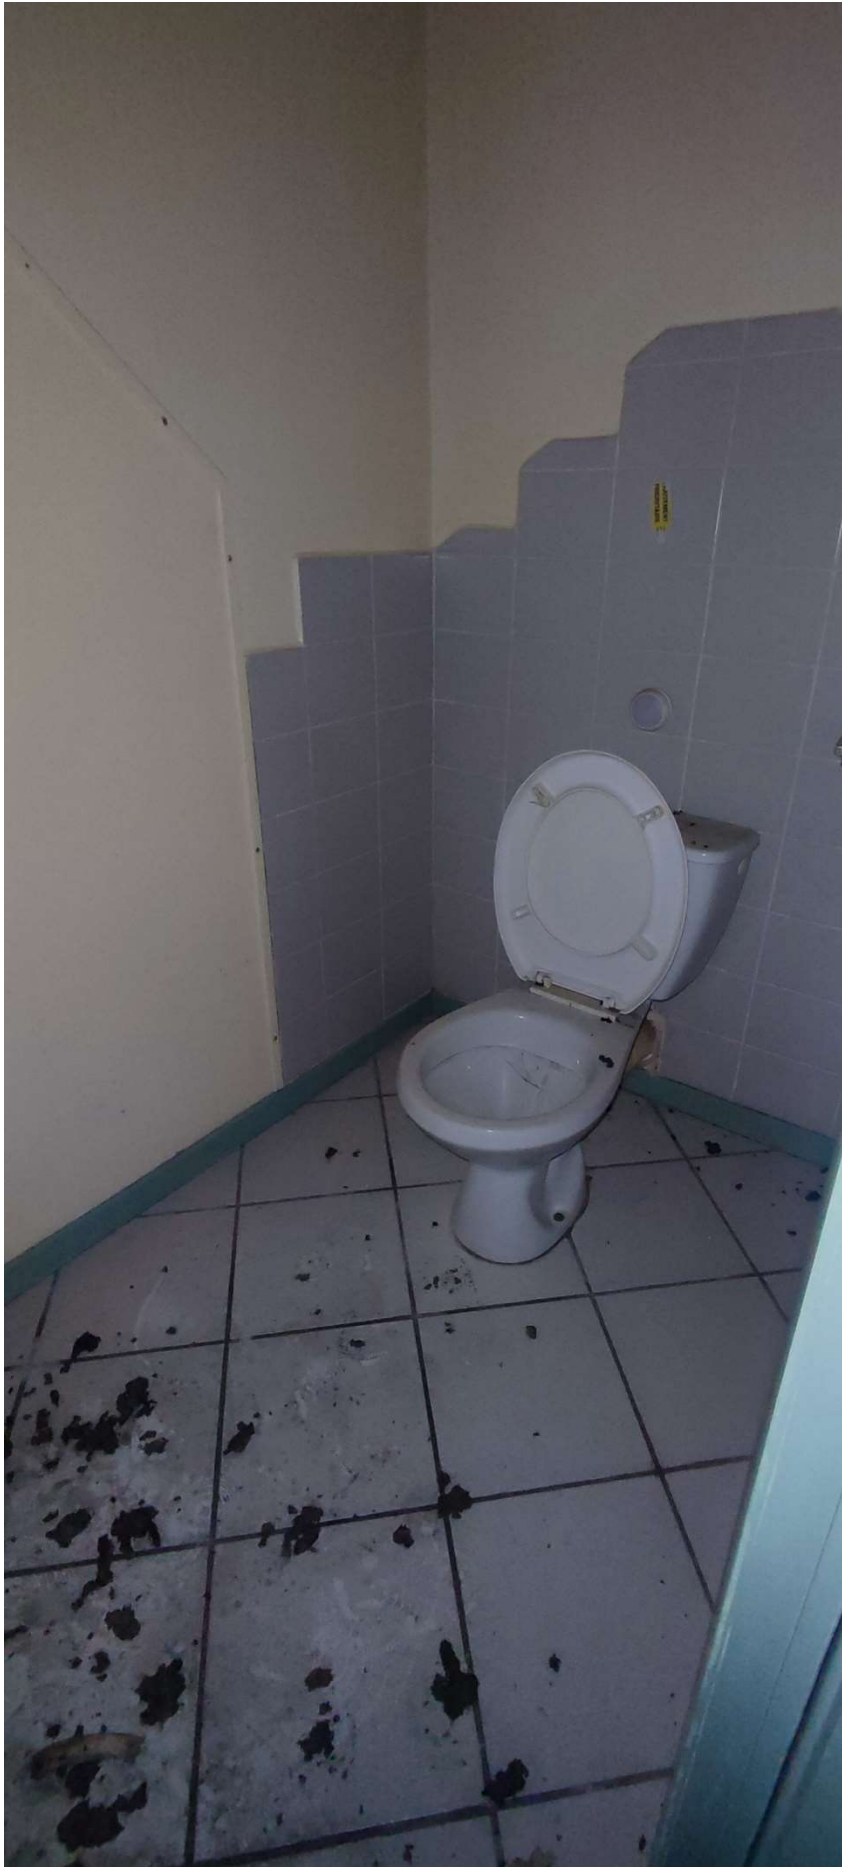
**Une salle de bain est située côté Ouest.**

Je note au sol la présence de résidu d'isolant mouillé. Une trappe au plafond est ouverte et montre donc la création d'un faux plafond.

Il y a présence également d'un miroir qui est cassé.
