# **PROCES-VERBAL DE DESCRIPTION**

**L'AN DEUX MILLE VINGT-SIX ET DIX FEVRIER**

Me demandant de réaliser le **Procès-Verbal de description du bien sis 6-8 Rue des Boucheries 26400 CREST cadastré section AI n°569** (cf : extrait de plan cadastral en annexe n°1) suite à l'ordonnance en date du 17 novembre 2025, déposée au Greffe du Tribunal de Commerce de ROMANS-SUR-ISERE en date du 19 novembre 2025, rendue par le Juge Commissaire en charge de la liquidation judiciaire de COURSANGE Jean Michel Joseph, désigné en ces fonctions par jugement du Tribunal de Commerce de ROMANS-SUR-ISERE en date du 7 janvier 2015, Juge près le Tribunal de Commerce de ROMANS-SUR-ISERE et de la requête correspondante en date du 1<sup>er</sup> octobre 2025.

**CERTIFIE** m'être rendue à la date indiquée en tête du présent acte, de 9H à 11H, sur la commune de CREST (Drôme), 6-8 Rue des Boucheries afin de décrire le bien immobilier suivant :

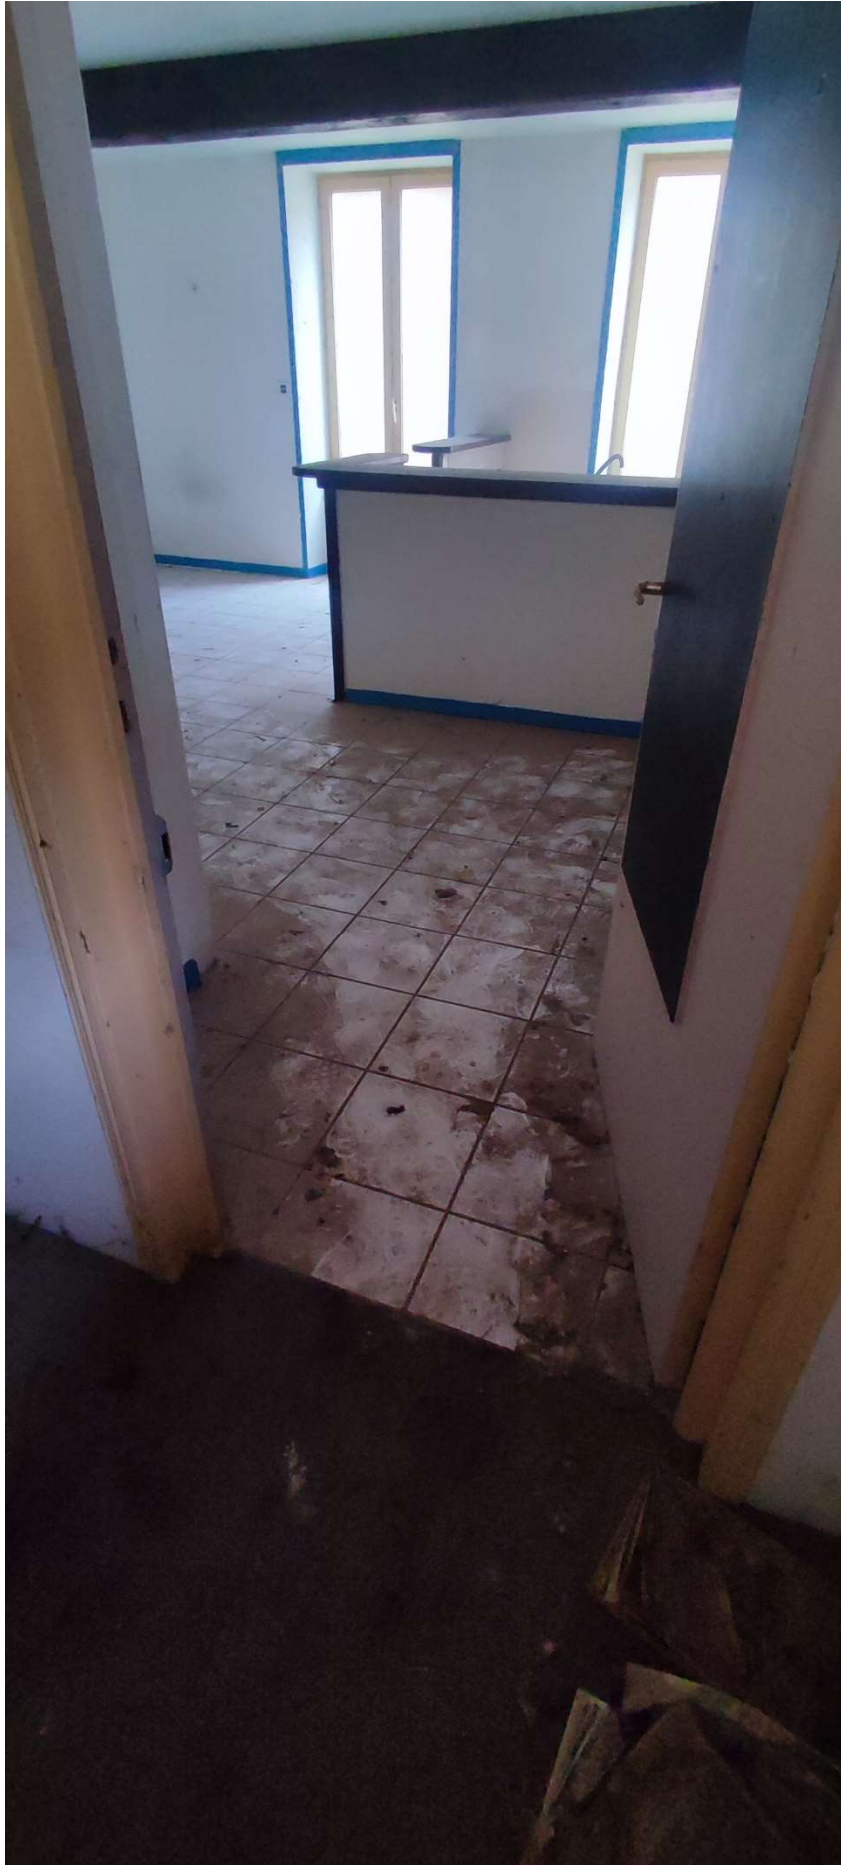
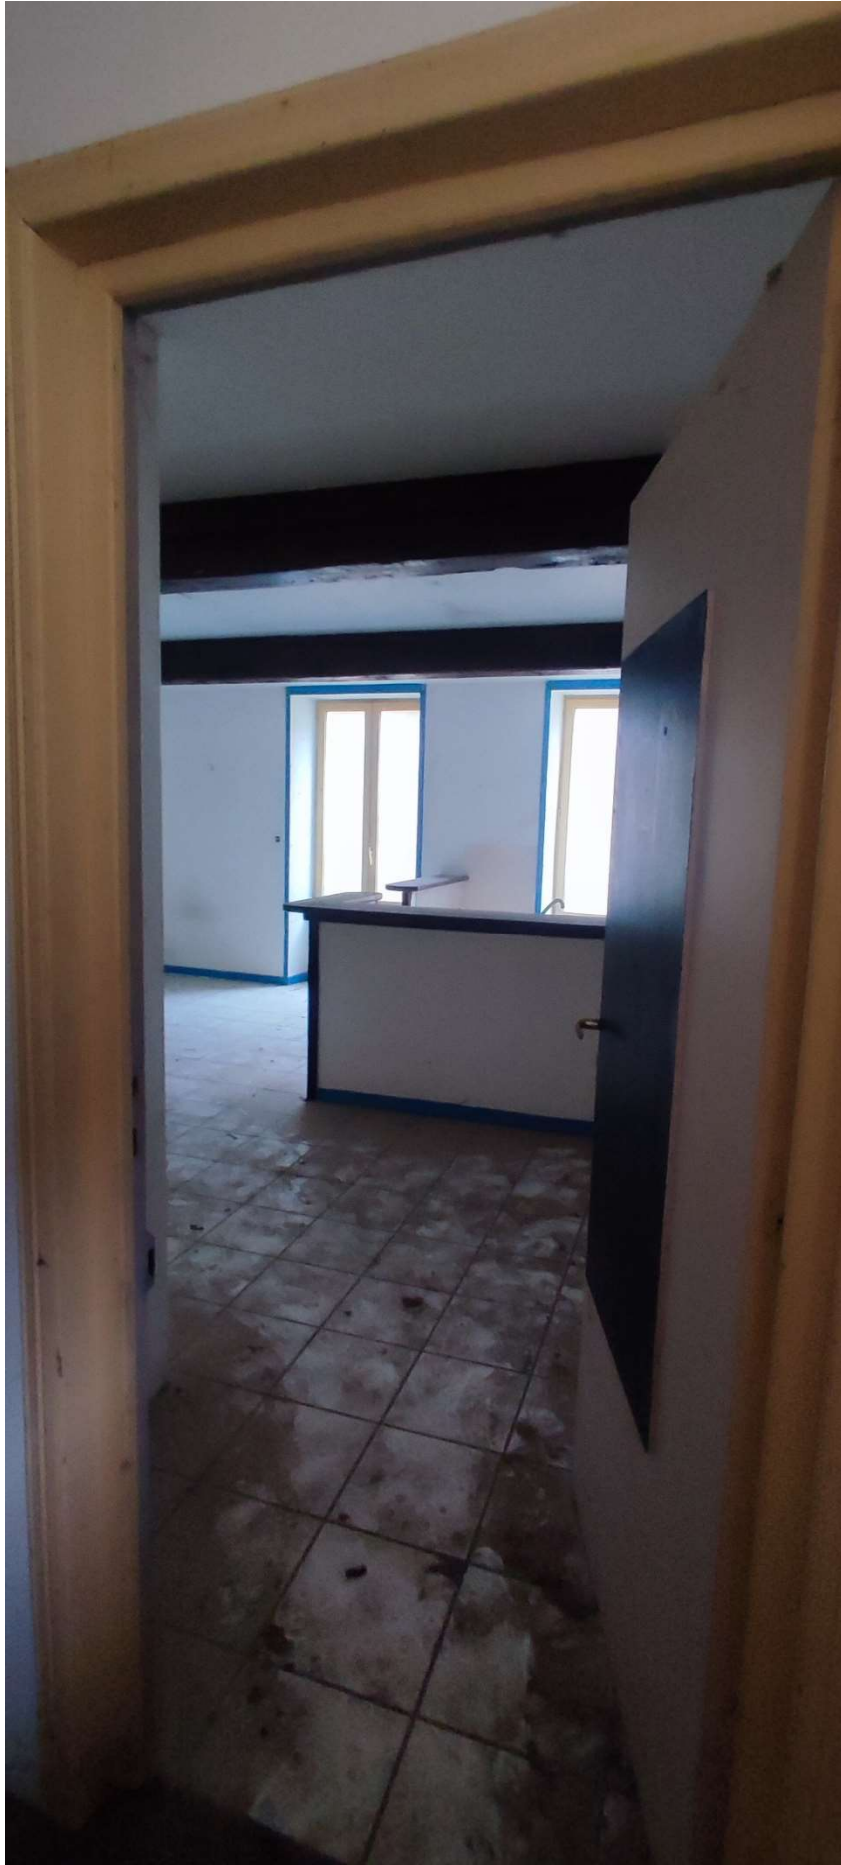
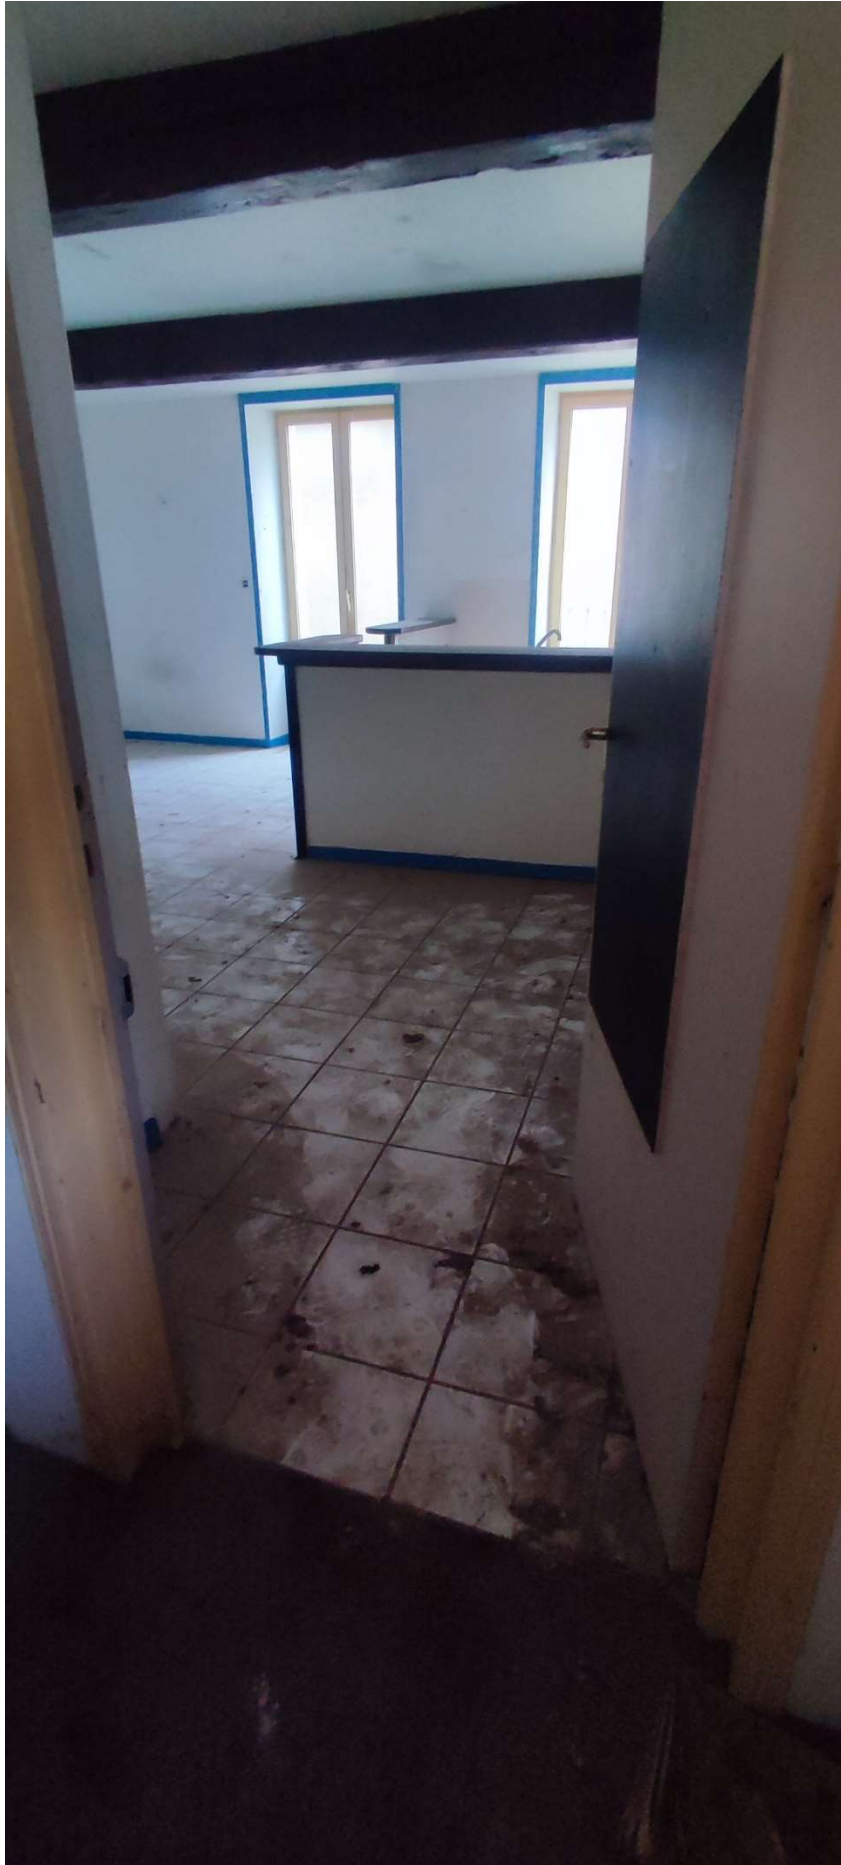
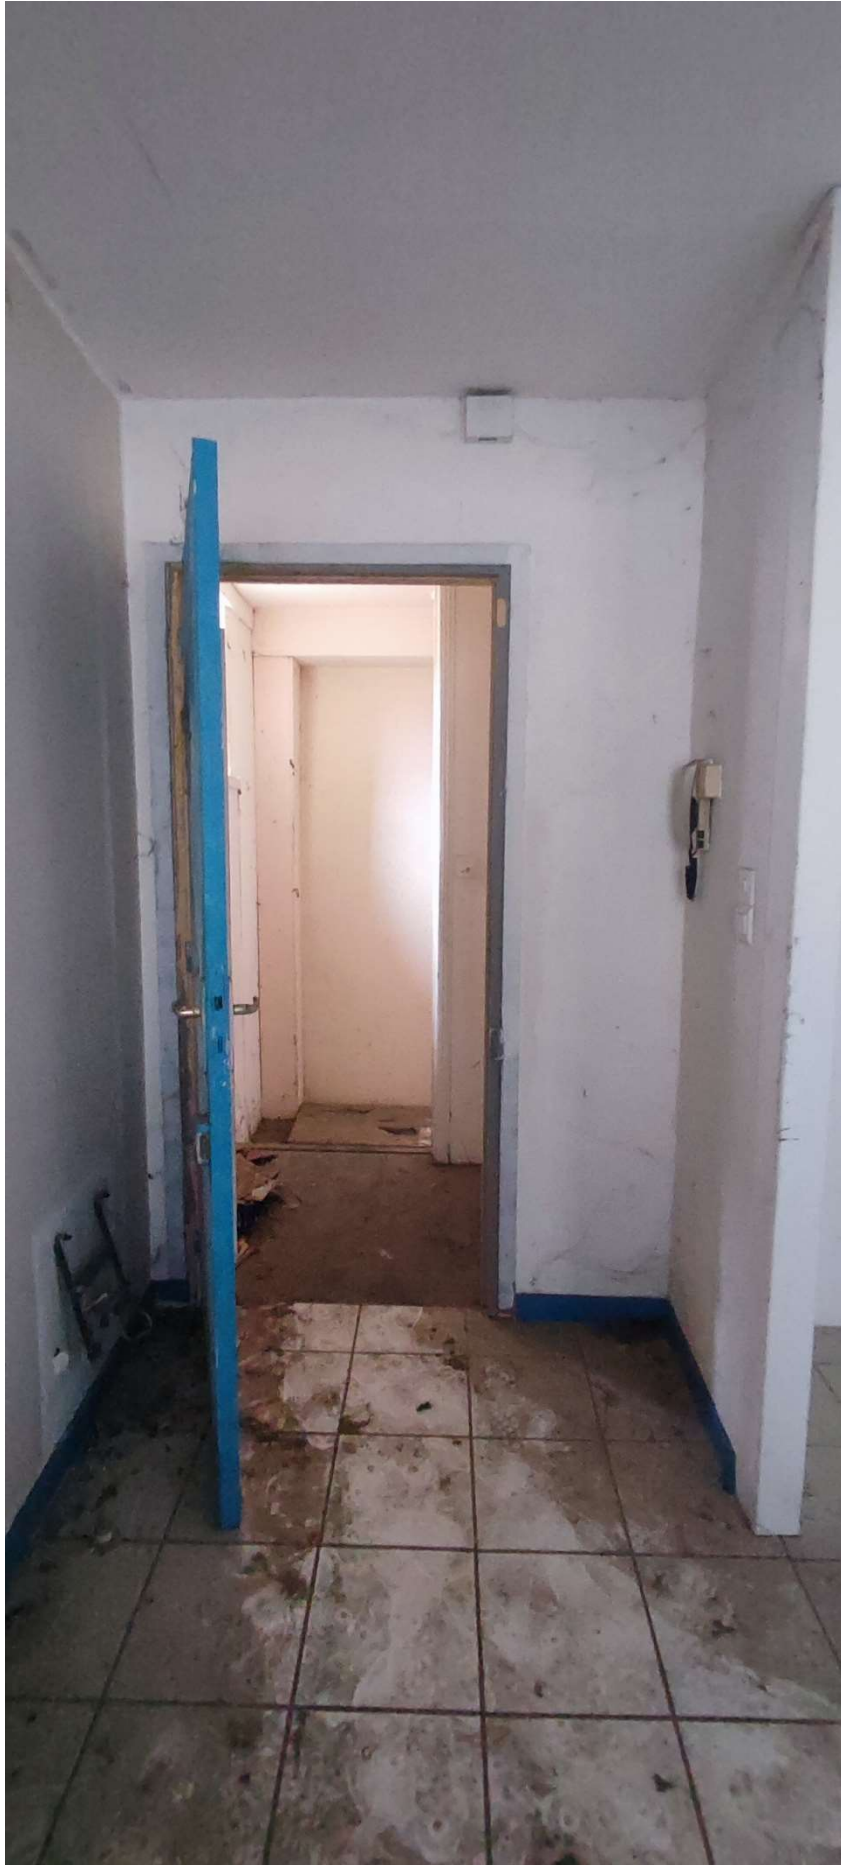
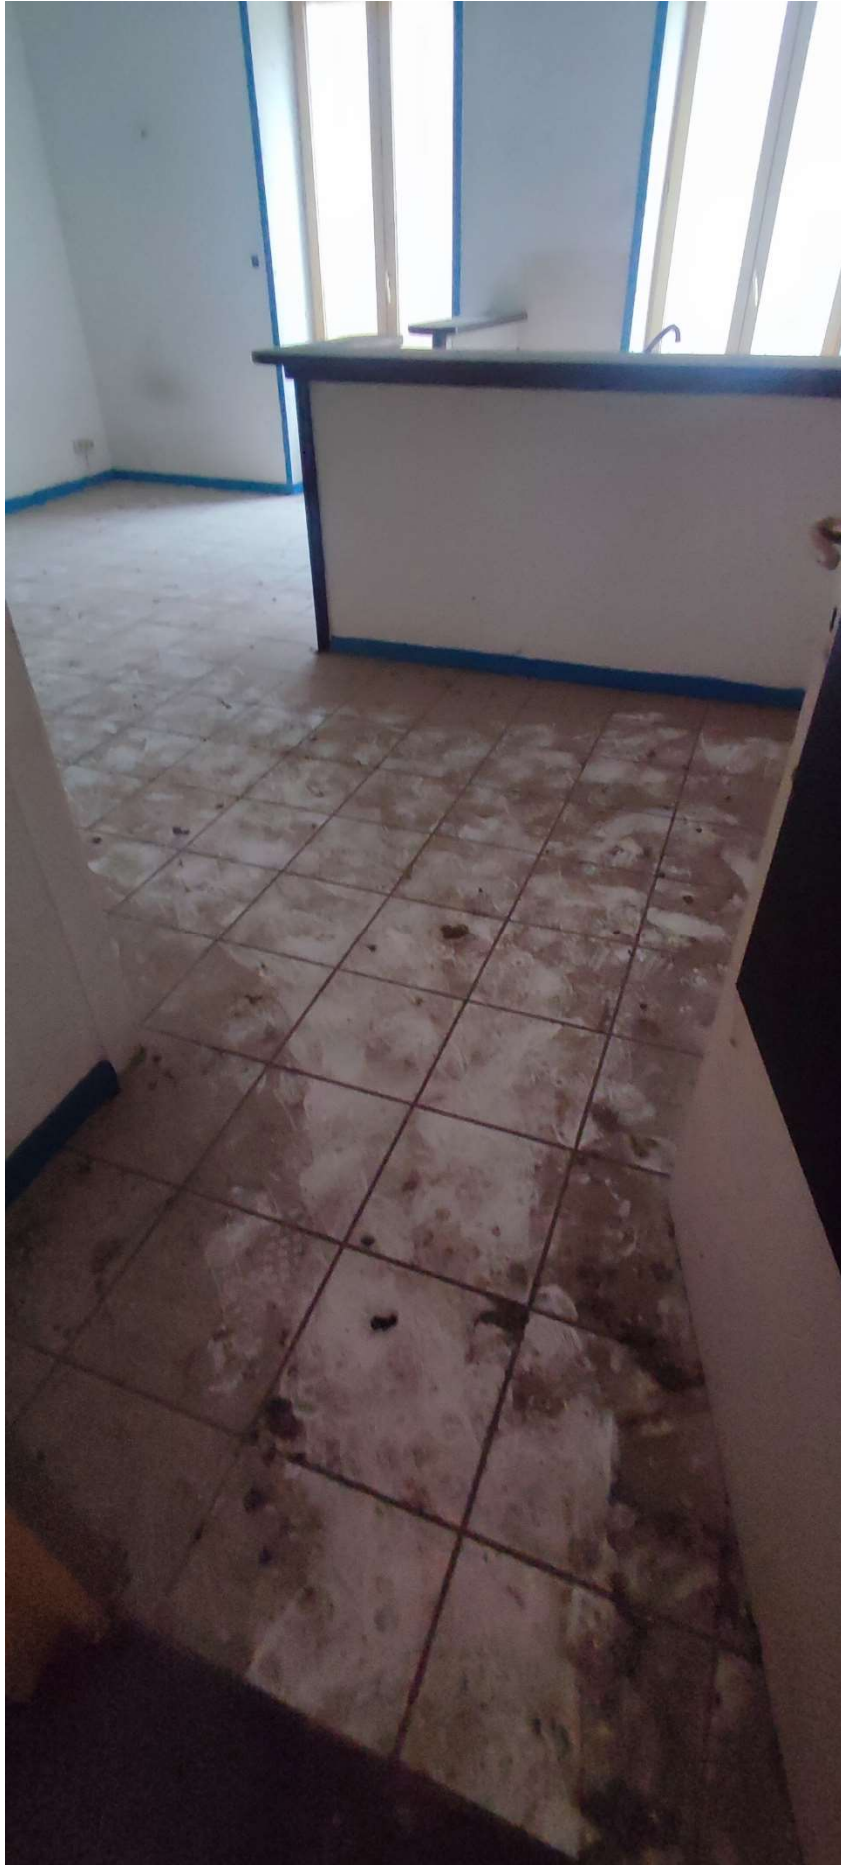
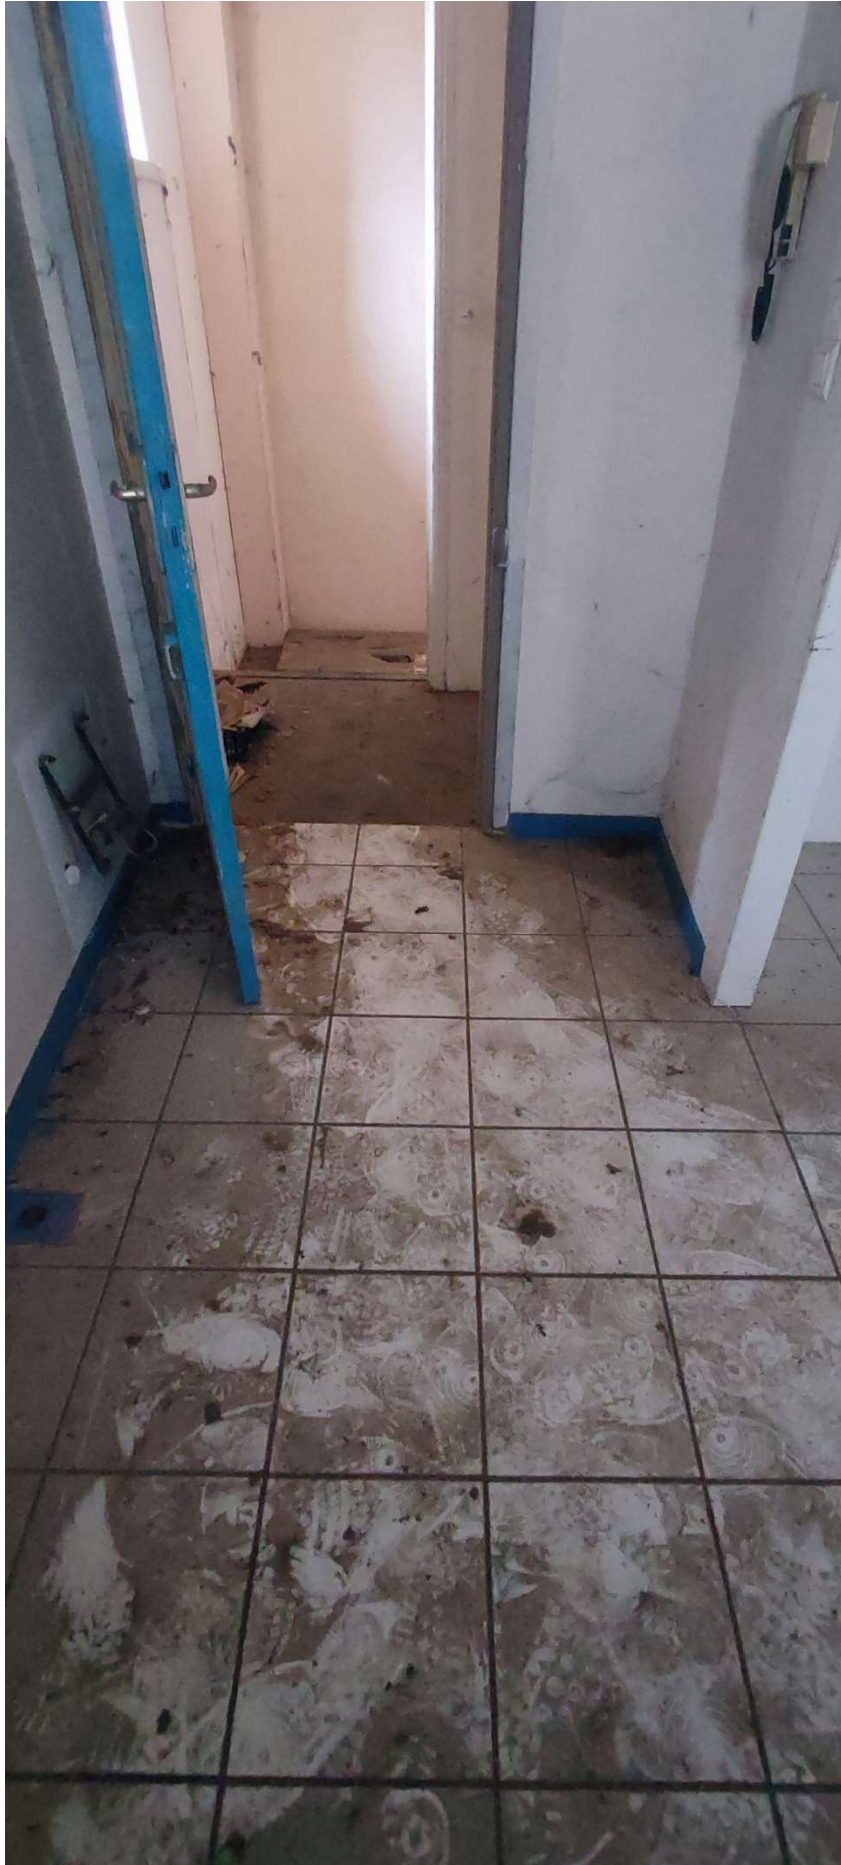
## APPARTEMENT DU DEUXIEME ÉTAGE

Le sol de la pièce principale est en plancher bois et carrelage, poussiéreux. Quelques fissures sont visibles sous la poussière.

Le plafond est peint sur plâtre. Je note deux chevrons/solives en bois. Le plafond est craquelé et je relève la présence de traces noirâtres de type humidité.

Coin cuisine : les murs enduits de manière précaire. Bar enduit côté extérieur, recouvert d'un bar en bois. Cloison peinte côté intérieur. Présence d'un meuble évier en bois, dégradé.

Le sol carrelé n'est pas plan dans la pièce principale.

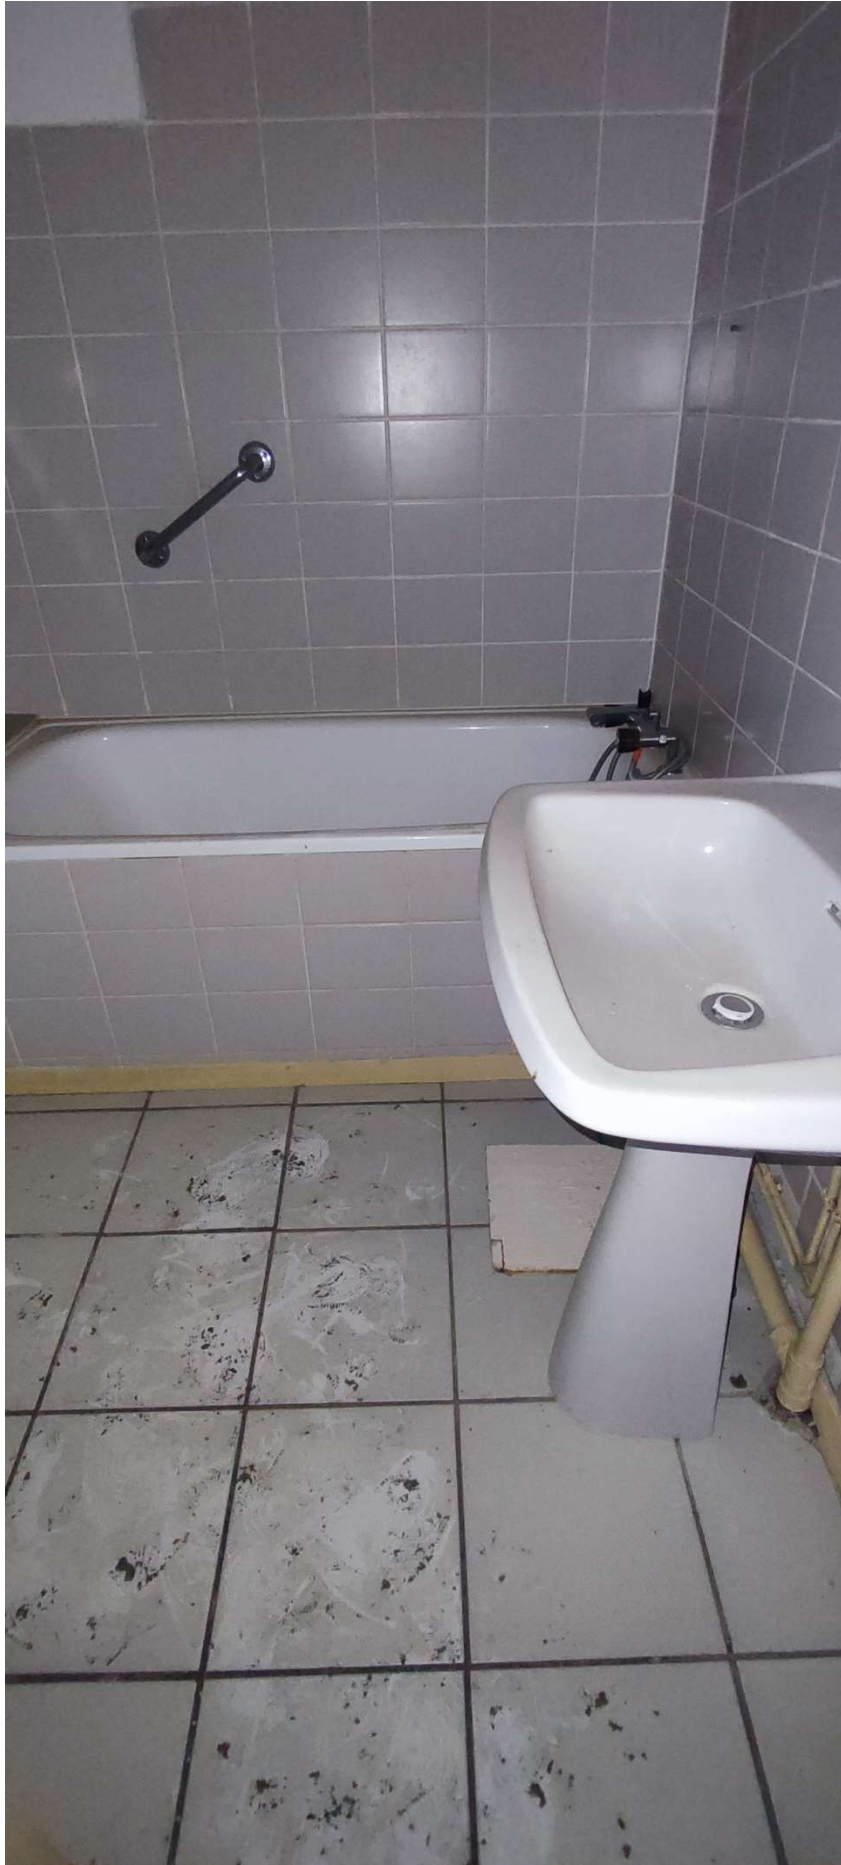
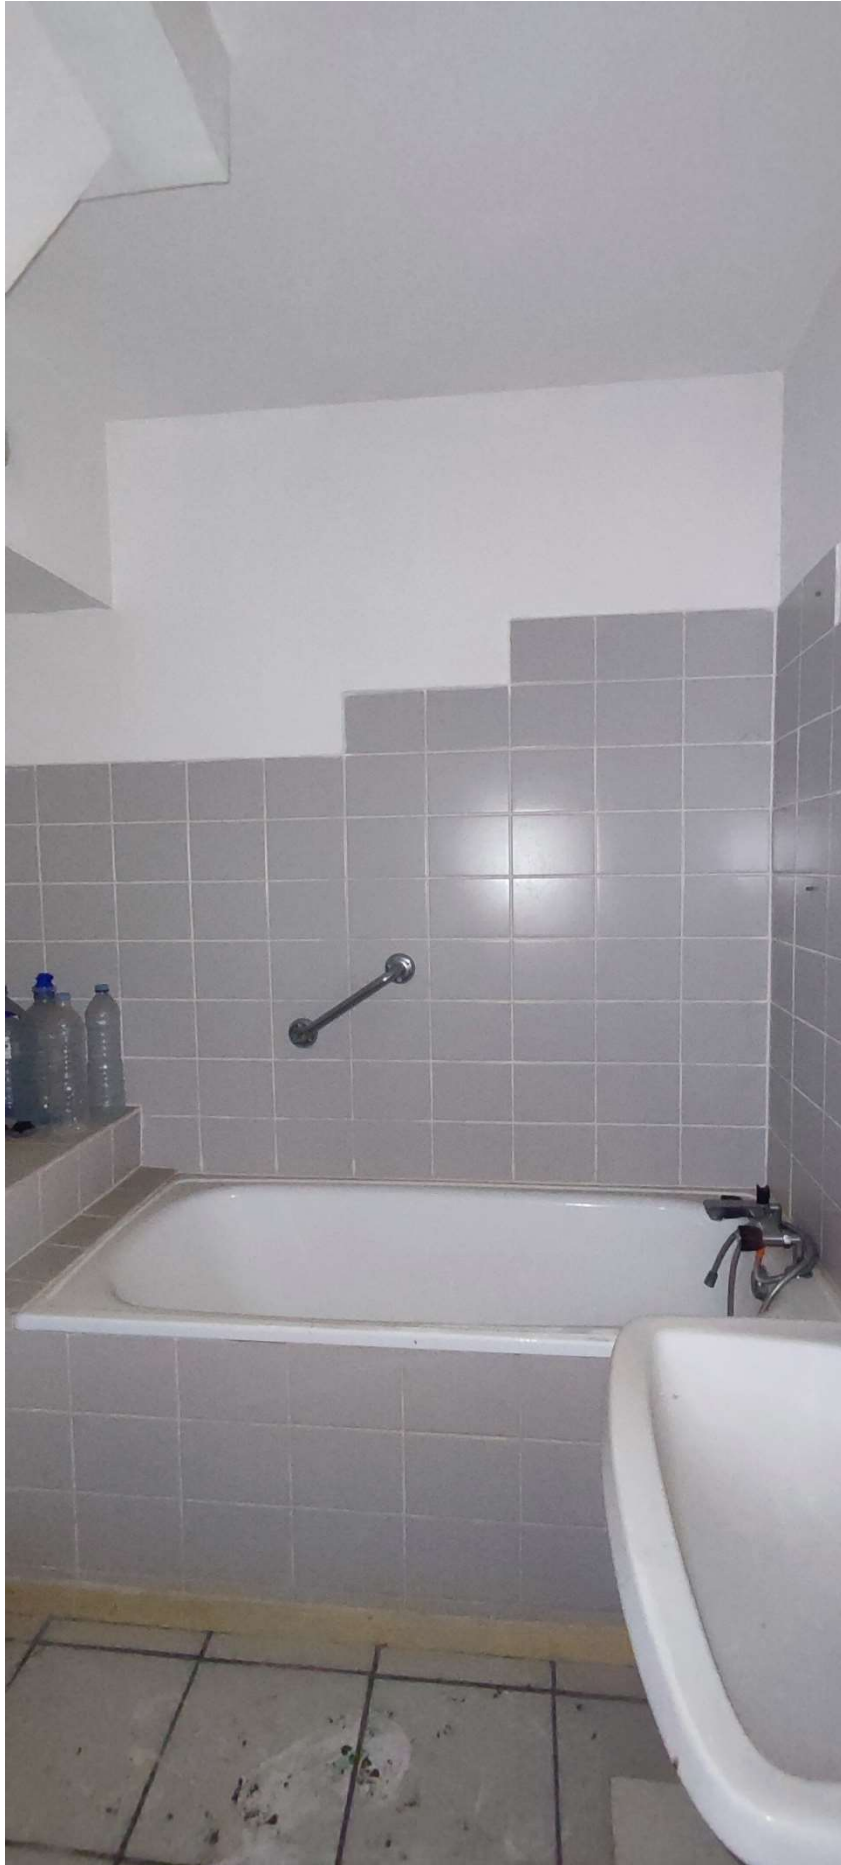
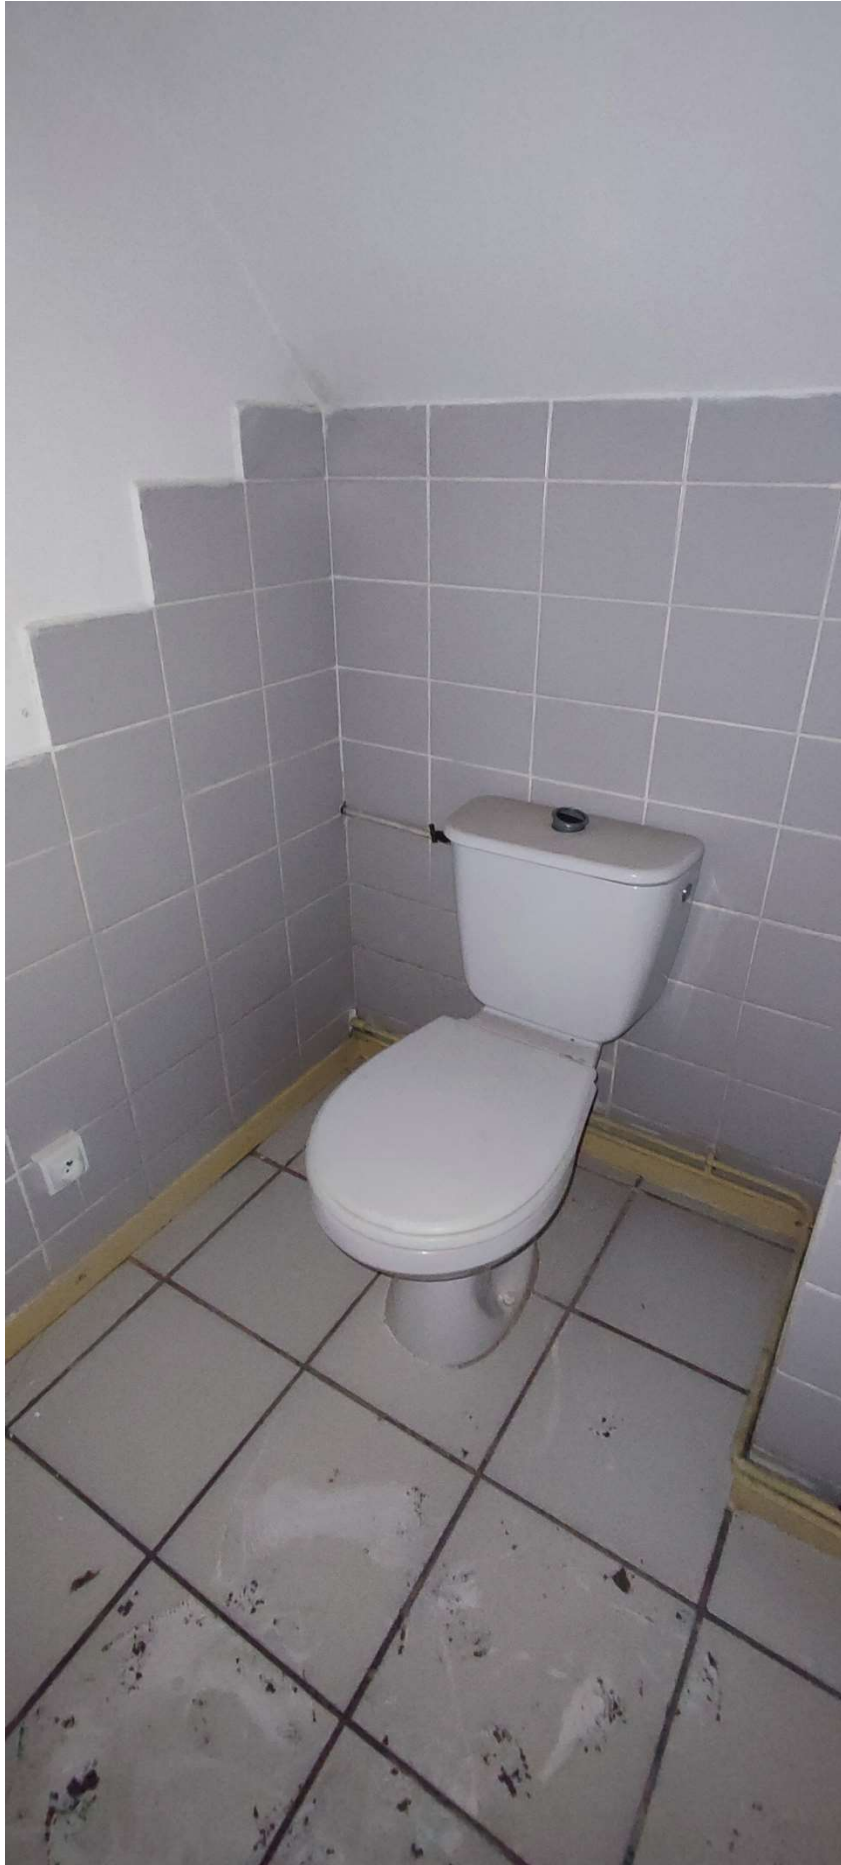
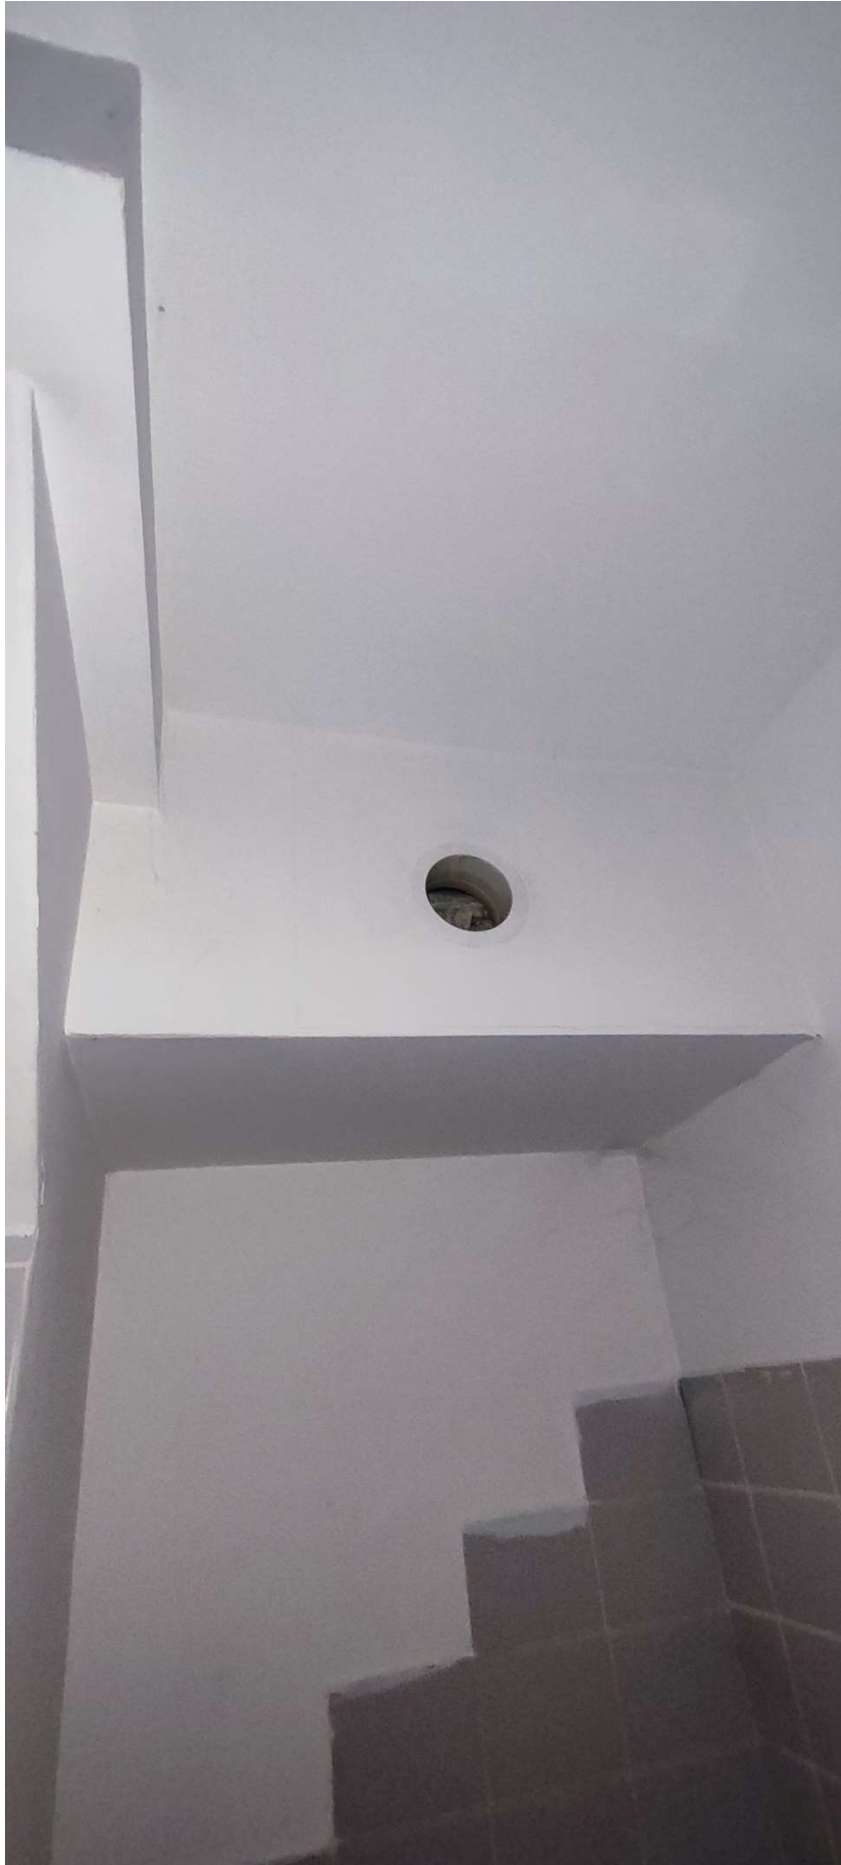
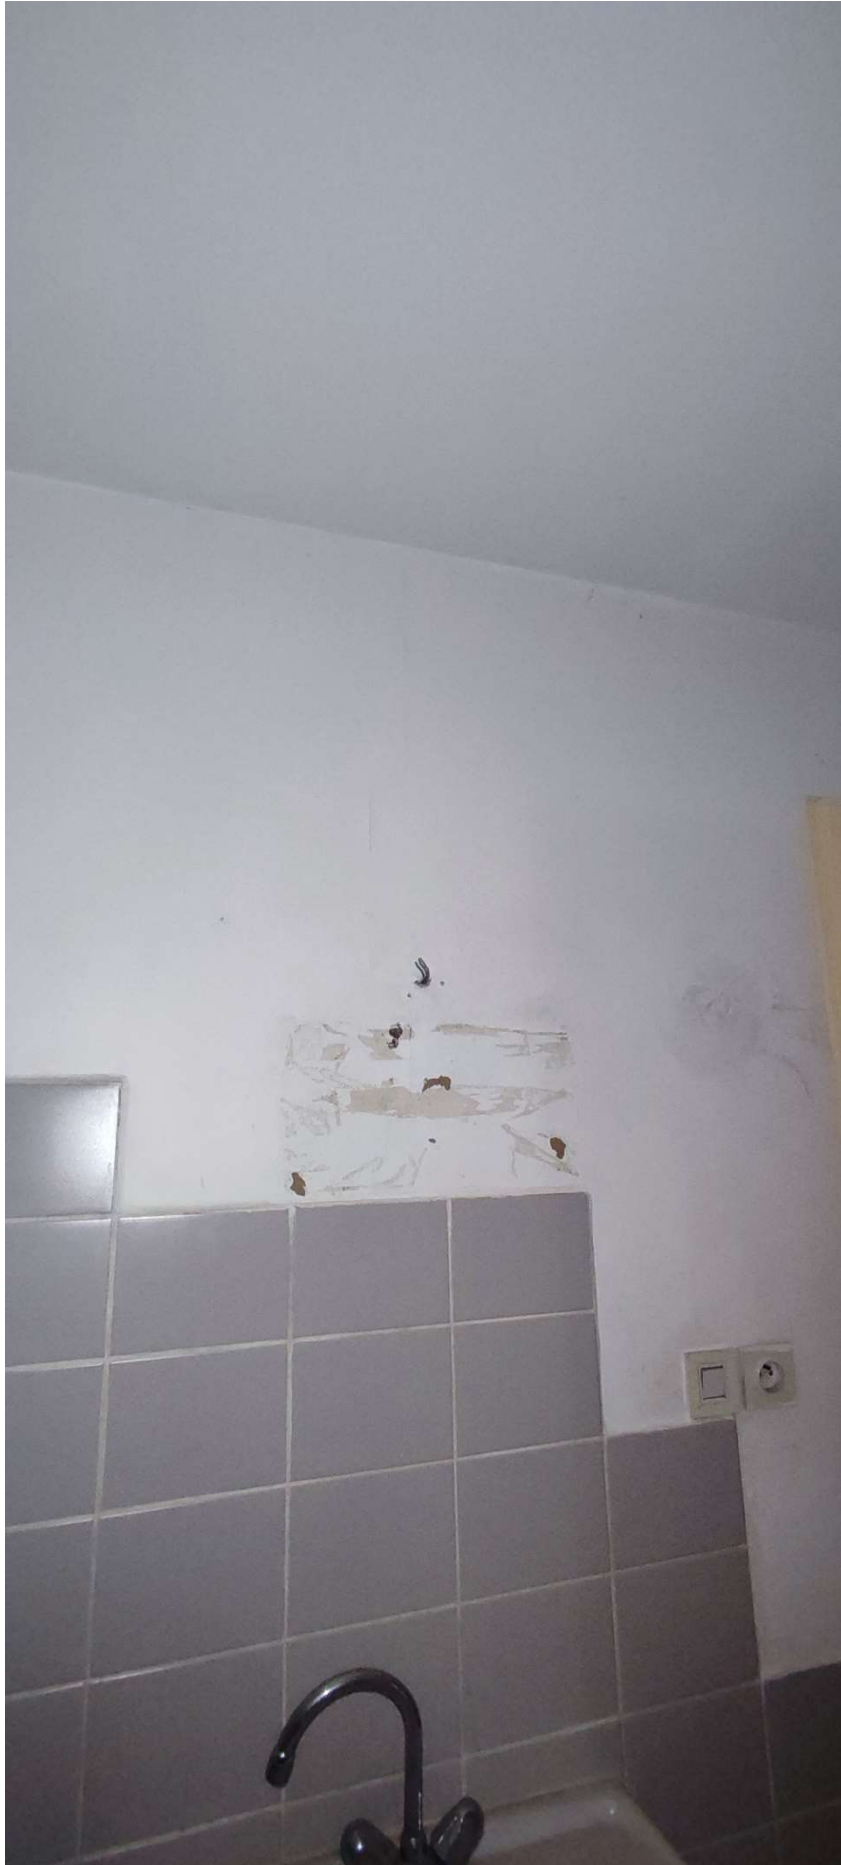
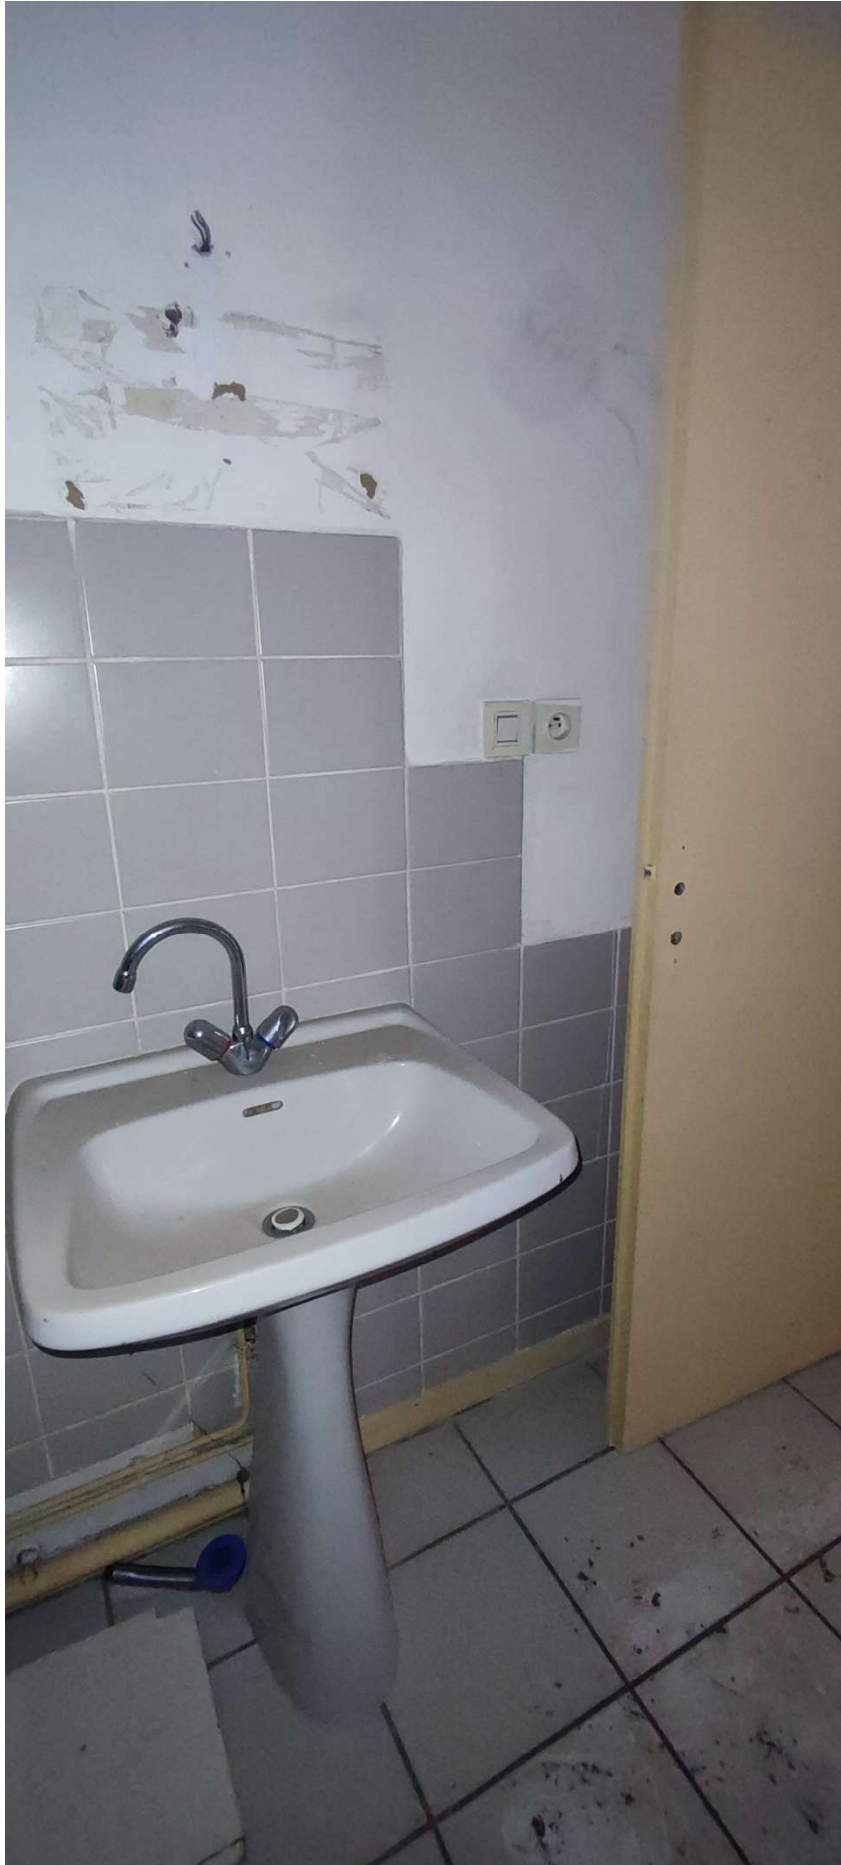
**\*Concernant la salle de bain côté Ouest**, l'attestation de surface indique une surface au sol de 4,19 m<sup>2</sup>.

La porte en bois peinte sans poignée. L'encadrement de porte est choqué et dégradé.

Les murs sont faïencés en partie basse et peints en partie haute. La peinture est dégradée notamment côté Nord.
