# **PROCES-VERBAL DE DESCRIPTION**

**L'AN DEUX MILLE VINGT-SIX ET DIX FEVRIER**

Me demandant de réaliser le **Procès-Verbal de description du bien sis 6-8 Rue des Boucheries 26400 CREST cadastré section AI n°569** (cf : extrait de plan cadastral en annexe n°1) suite à l'ordonnance en date du 17 novembre 2025, déposée au Greffe du Tribunal de Commerce de ROMANS-SUR-ISERE en date du 19 novembre 2025, rendue par le Juge Commissaire en charge de la liquidation judiciaire de COURSANGE Jean Michel Joseph, désigné en ces fonctions par jugement du Tribunal de Commerce de ROMANS-SUR-ISERE en date du 7 janvier 2015, Juge près le Tribunal de Commerce de ROMANS-SUR-ISERE et de la requête correspondante en date du 1<sup>er</sup> octobre 2025.

**CERTIFIE** m'être rendue à la date indiquée en tête du présent acte, de 9H à 11H, sur la commune de CREST (Drôme), 6-8 Rue des Boucheries afin de décrire le bien immobilier suivant :

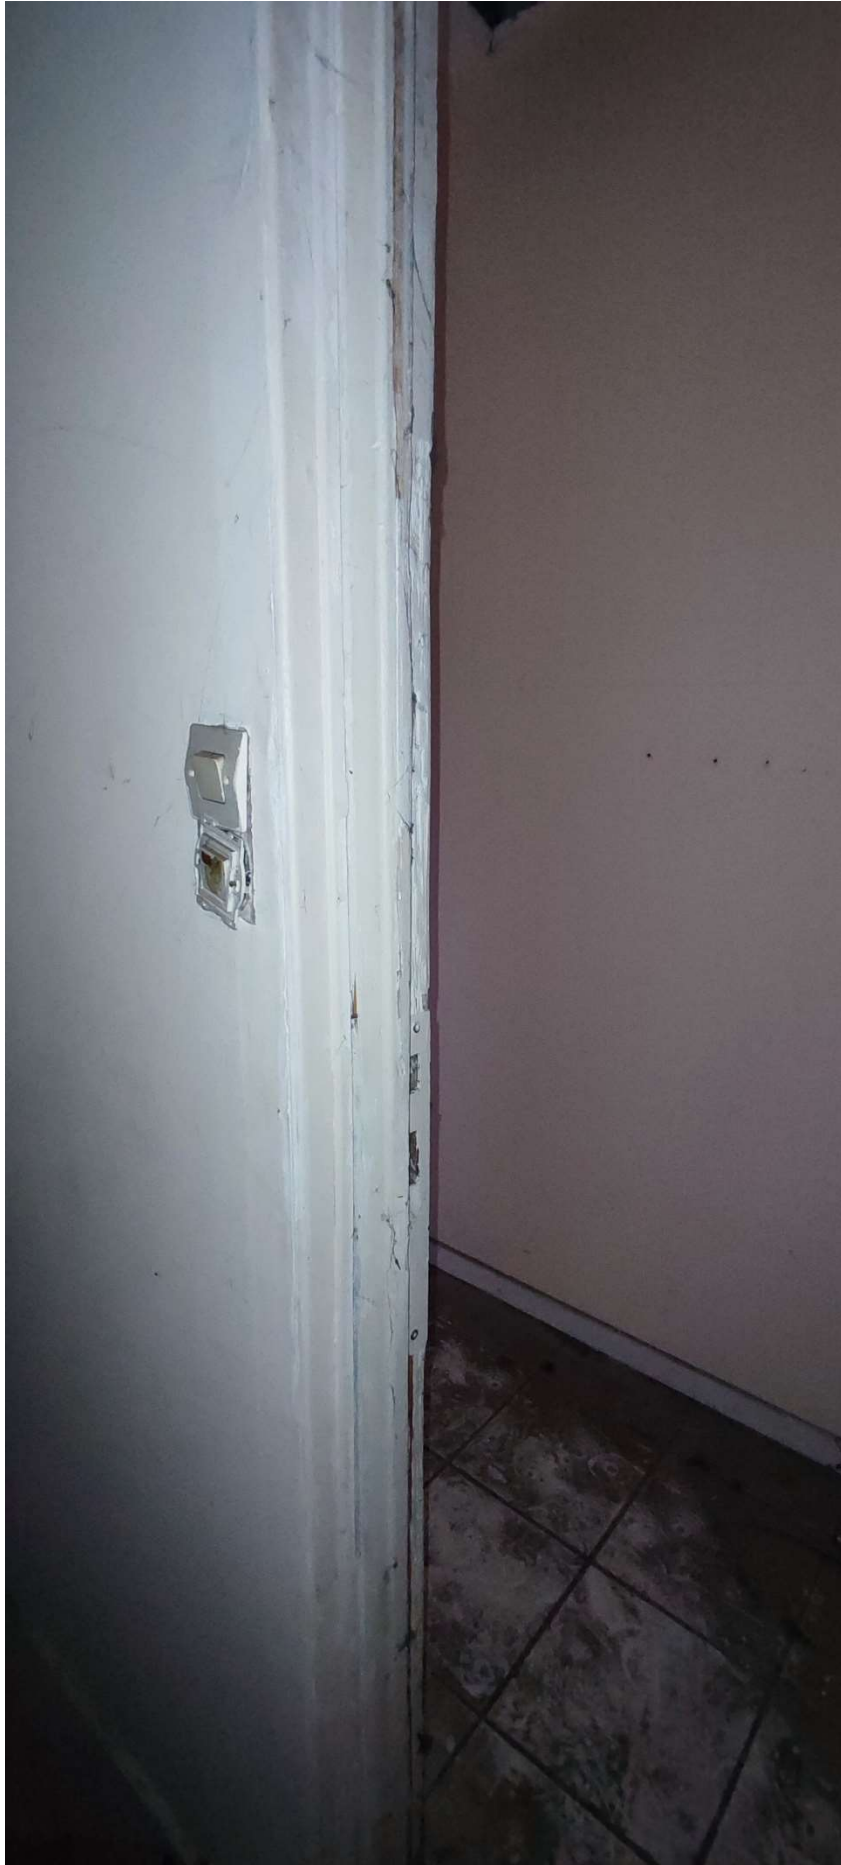
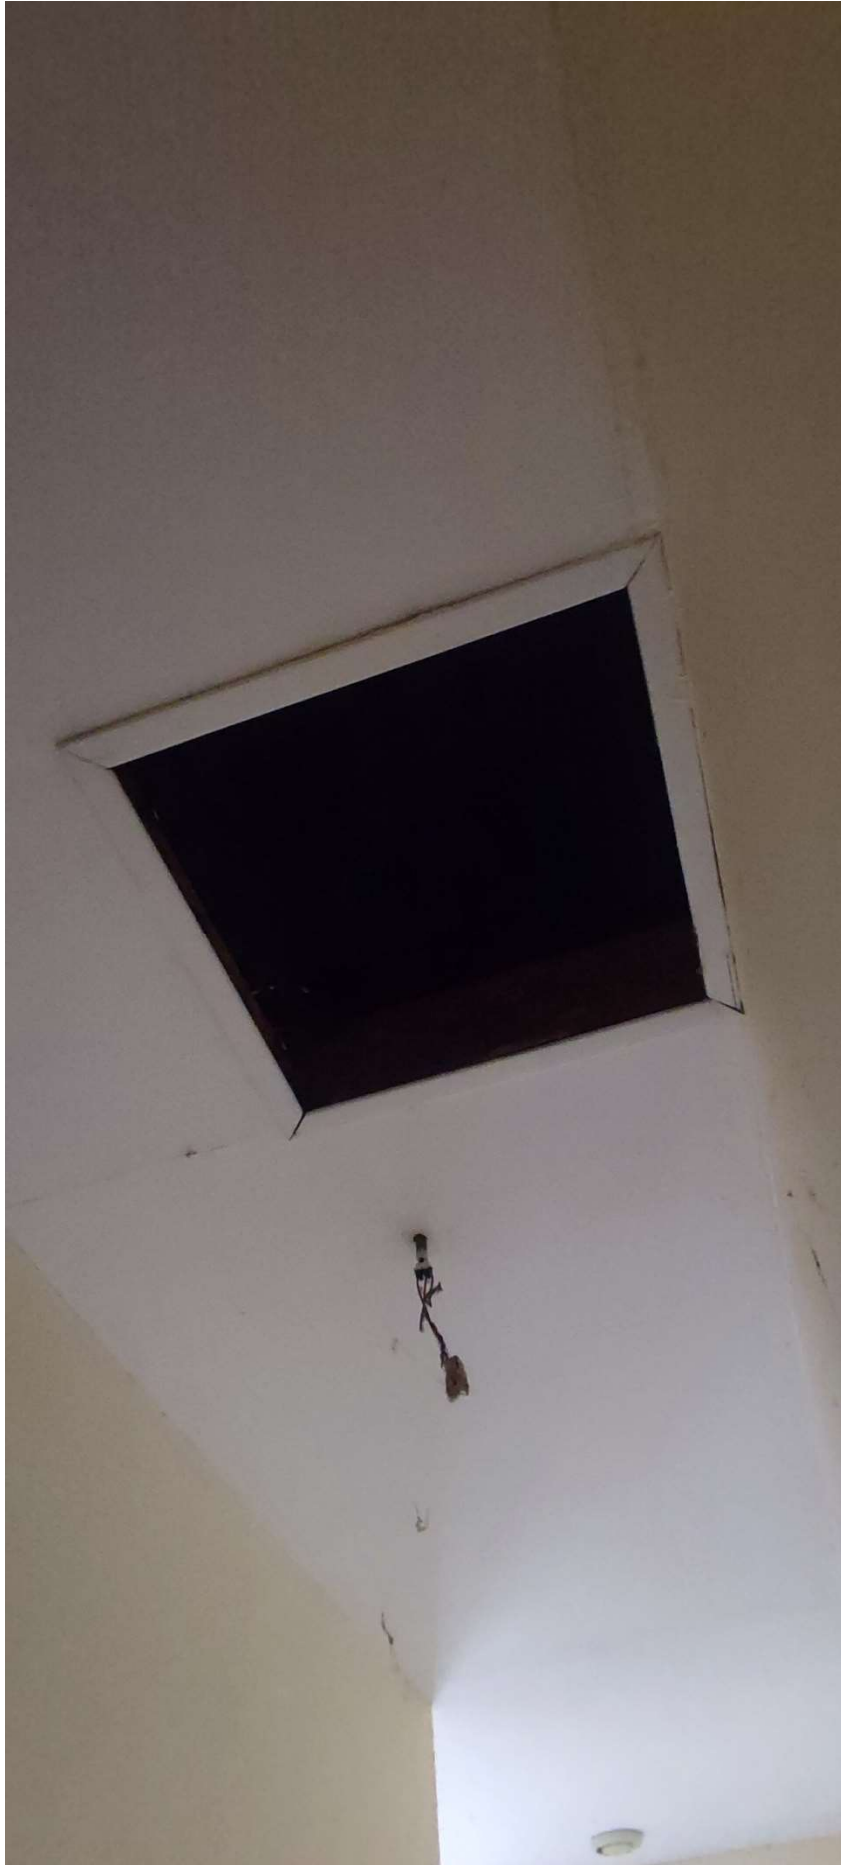
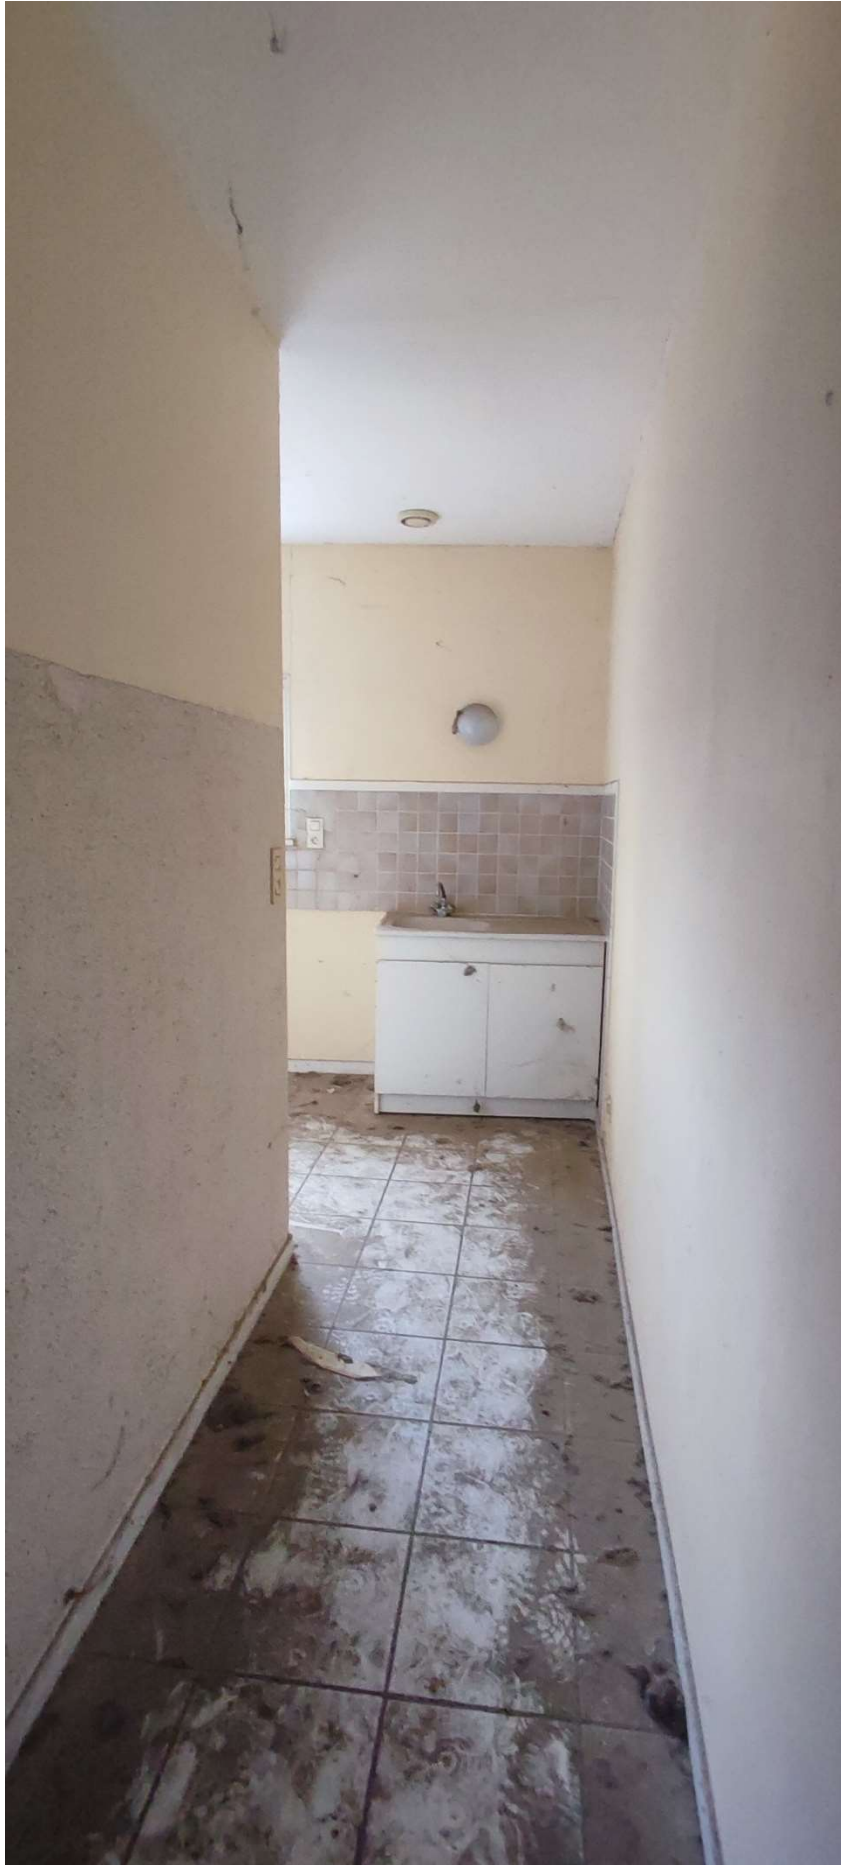
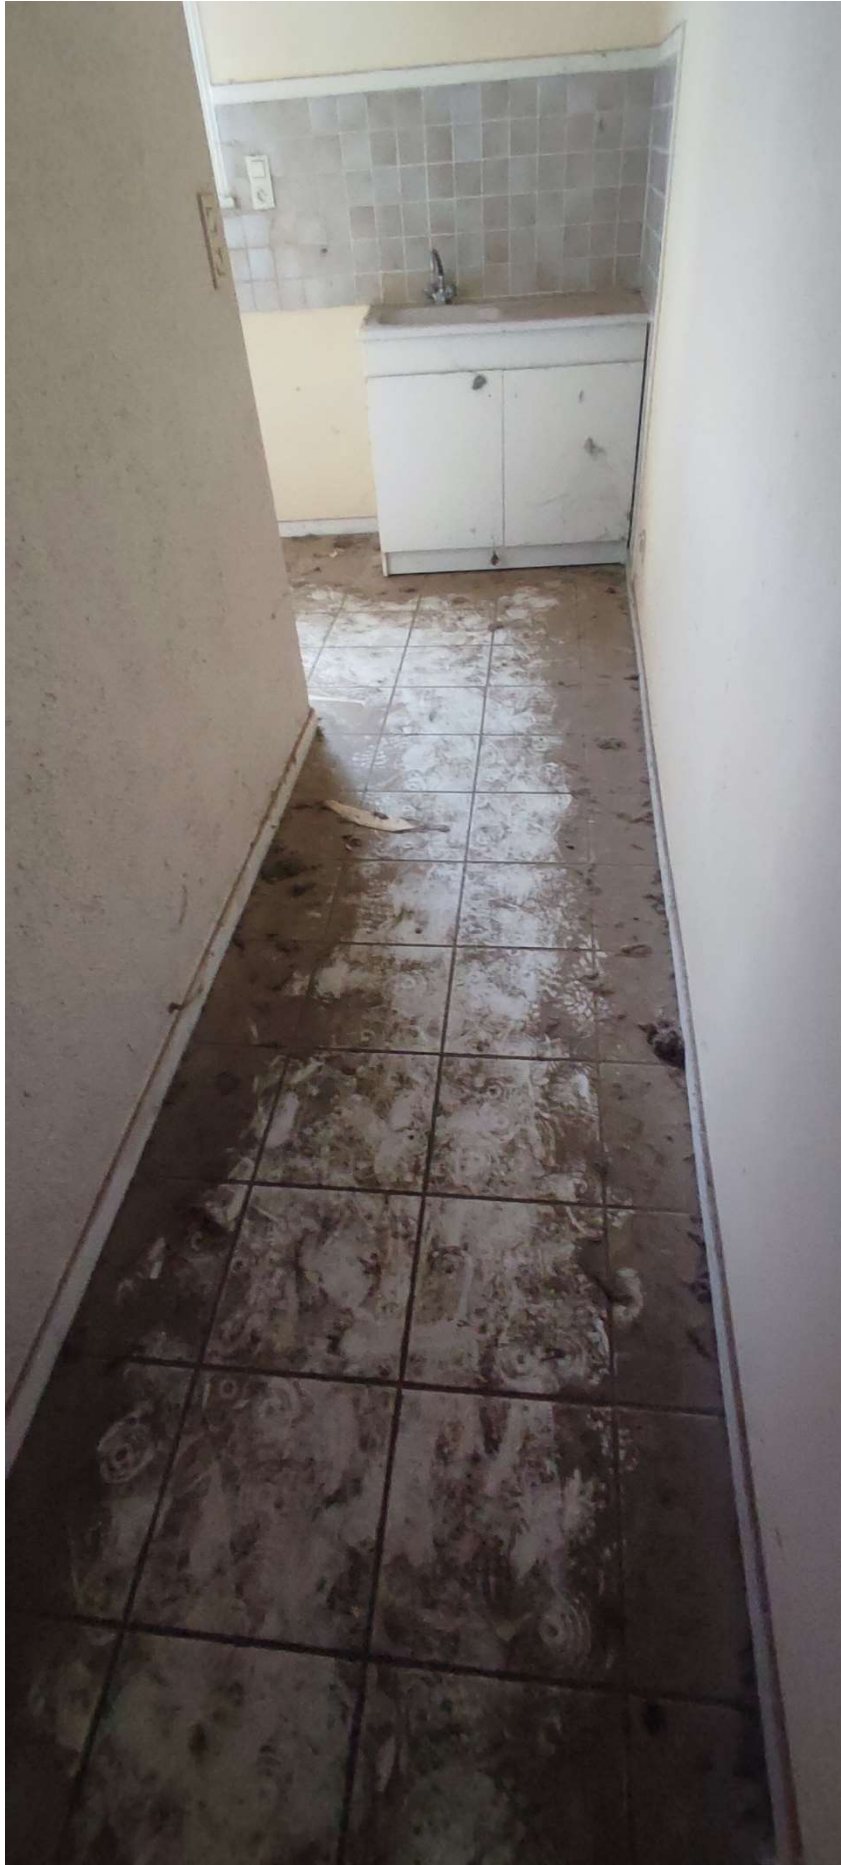
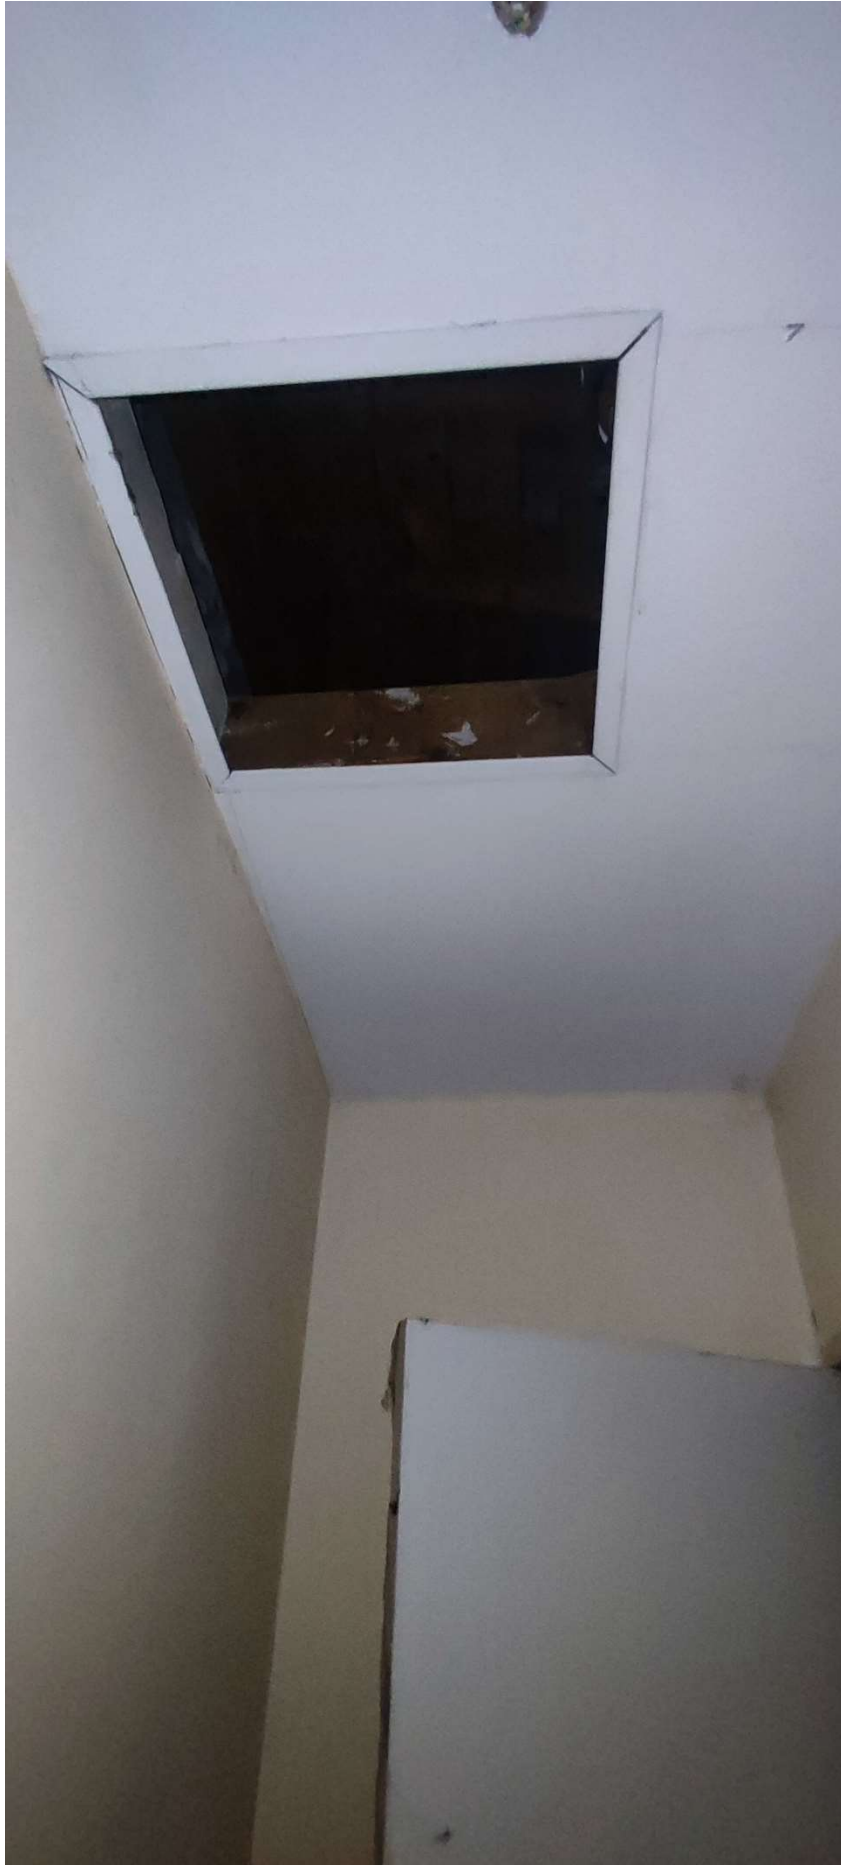
### APPARTEMENT DU TROISIEME ÉTAGE

La porte présente une serrure cassée. Elle ouvre sur un couloir.

Une partie de l'encadrement de porte est cassée et le mur adjacent est dégradé avec manque de matière. Je constate la présence de fils sortant du mur.

Les murs sont peints, craquelés, cloqués, dégradés.

L'angle Nord-Est est extrêmement dégradé et humide.

L'enduit est décollé.

Les étagères sont humides, craquelées, arquées.

Cet espace est extrêmement dégradé et possède des stigmates de dégât des eaux. Le sol est carrelé avec bris de verre, non plan.

La fenêtre de toit est cassée. Je relève des infiltrations d'eau, de la végétation au sol.

Les murs sont très dégradés, particulièrement côté Ouest. La peinture sur plâtre est fortement altérée. Je ne suis pas en mesure de vérifier l'état de la structure.

Le plafond peint présente des dégradations et délitements de la peinture. Je note une solive. Sous la fenêtre de toit cassée, la poutre est dégradée et décolorée.

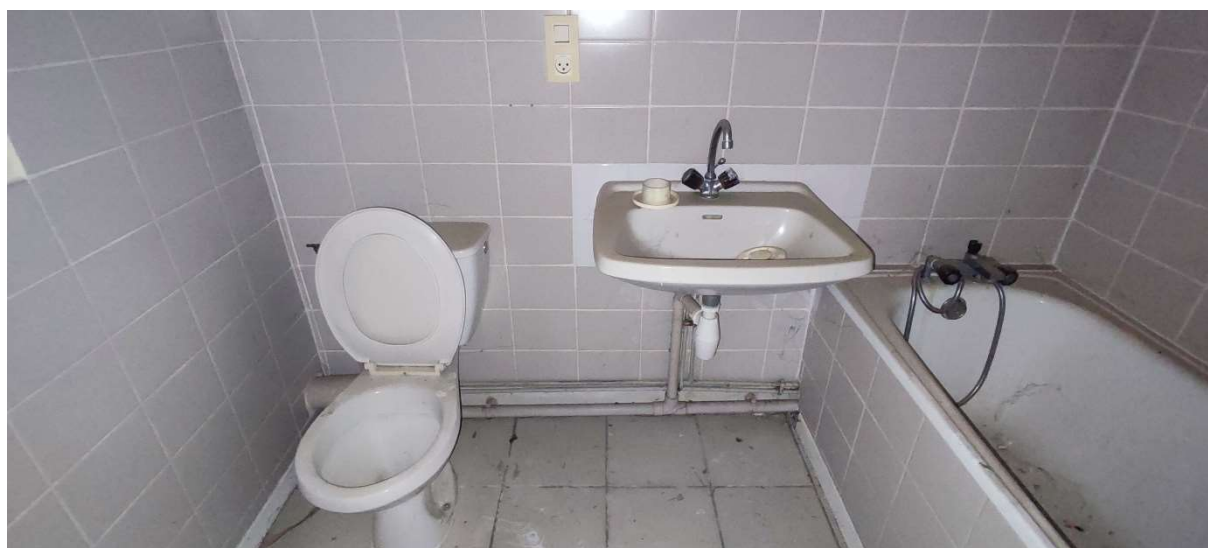
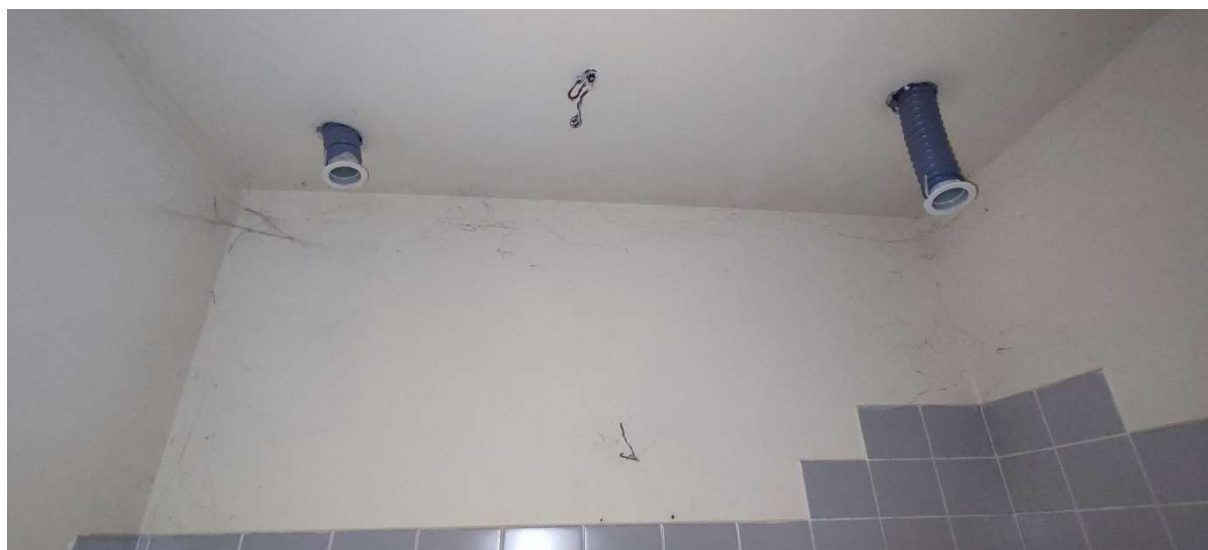
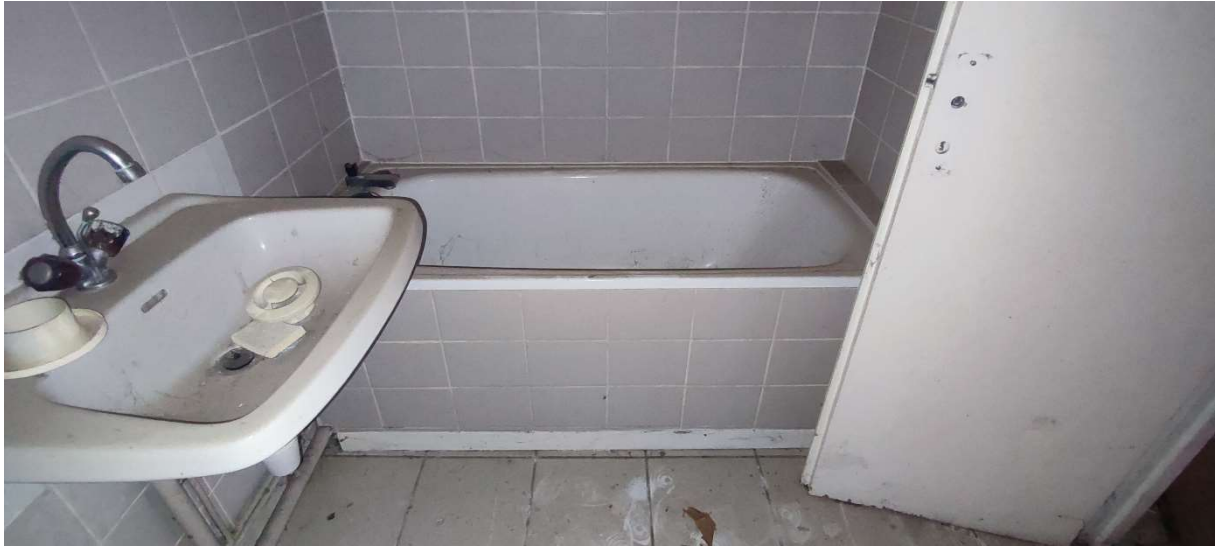
**\*Concernant la salle de bain côté Ouest, l'attestation de surface indique une surface au sol de 4,11 m<sup>2</sup>.**

L'enduit est dégradé côté Est. Je note la présence de deux gaines pendantes de type extraction.

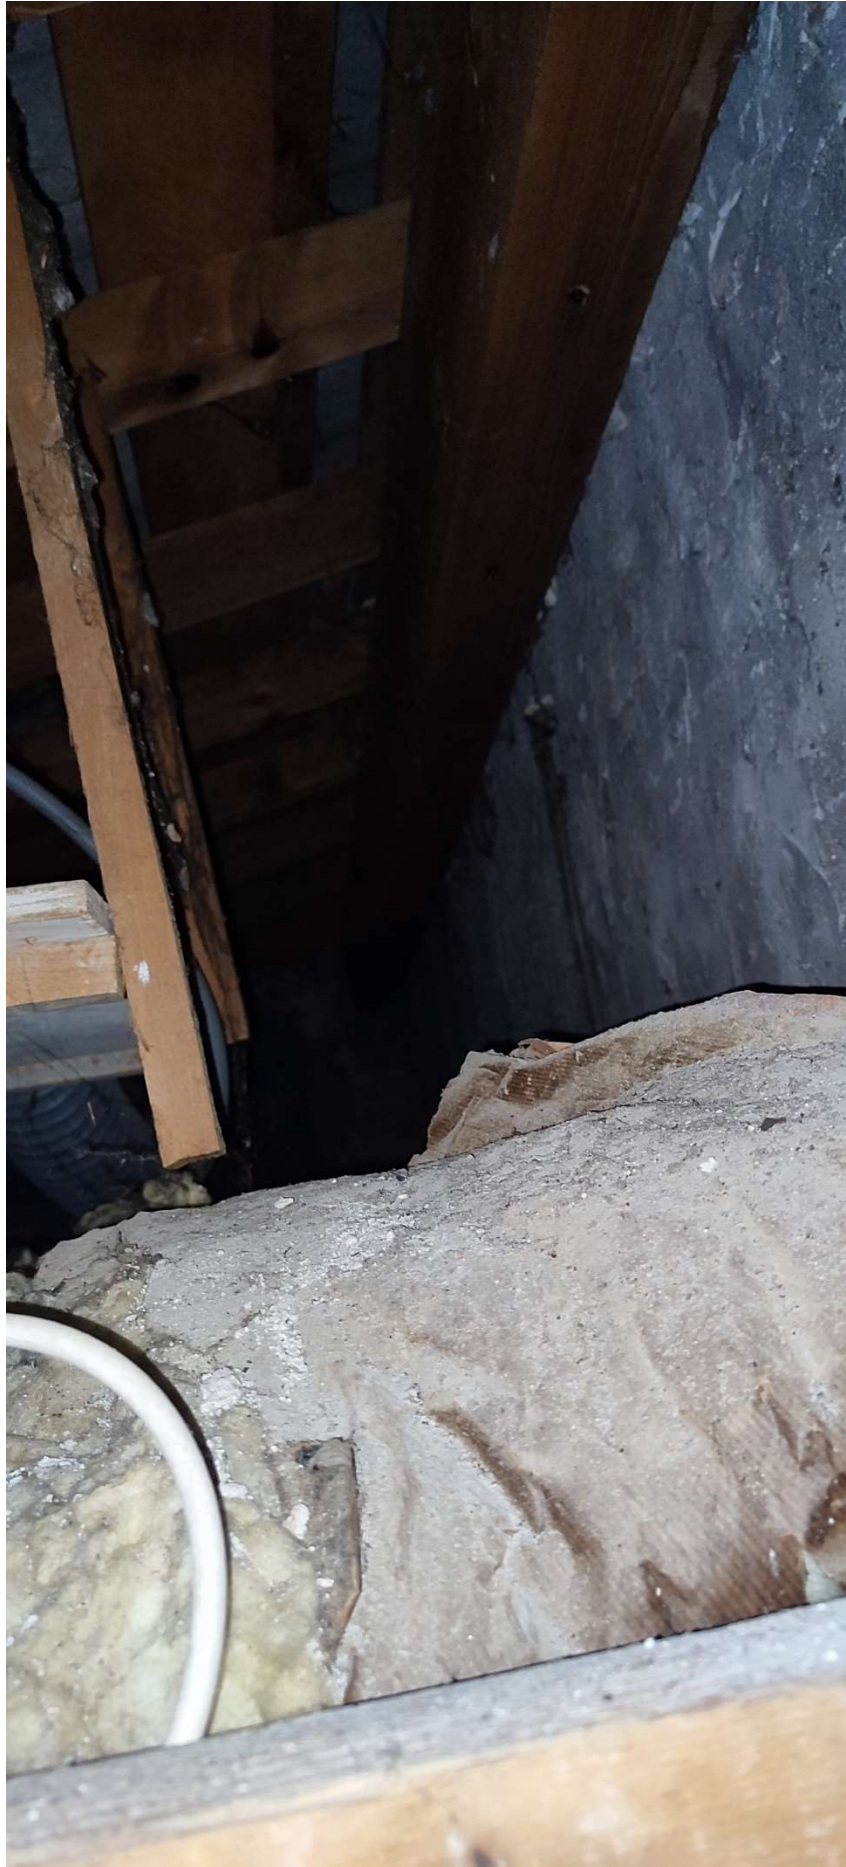
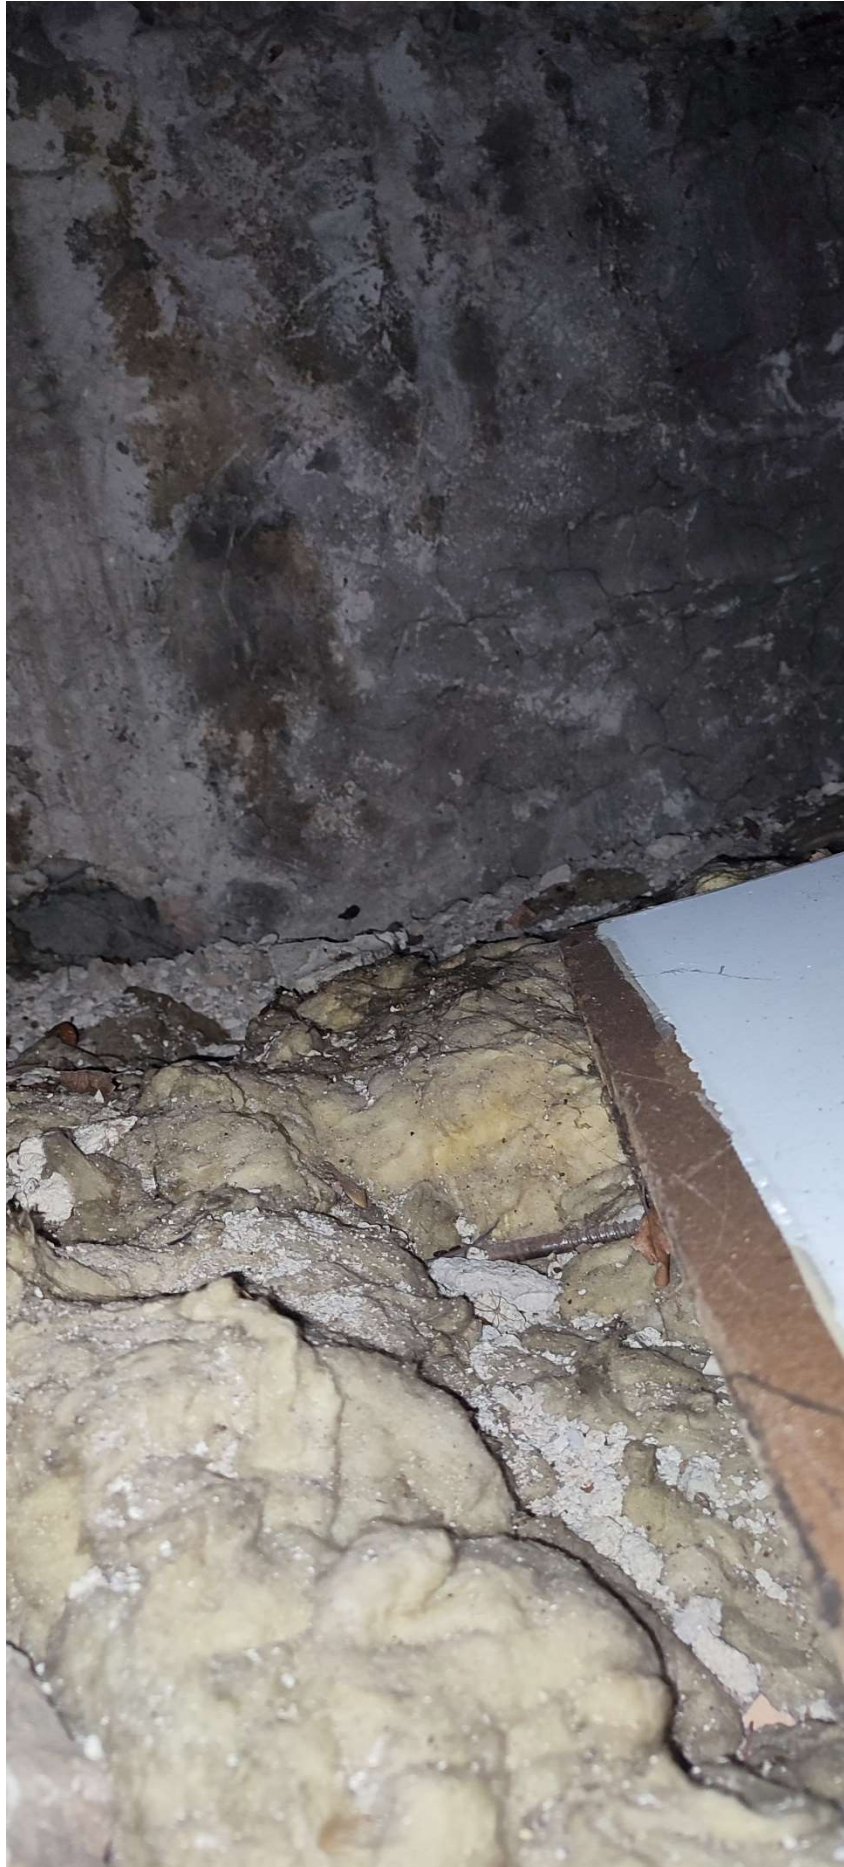
Depuis cet appartement et plus particulièrement depuis la fenêtre de toit, je prends des clichés photographiques de la toiture.

Depuis le couloir desservant l'espace cuisine, je prends des clichés photographiques des combles visibles depuis une trappe.
