Date : 03.06.2026  
Référence : C 6347  
MJ SYNERGIE c/ MOUSTY

# *PROCES-VERBAL*

## *DE DESCRIPTIF*

**CERTIFIE** m'être rendue, ces jour et heure sur la commune de 07300 Tournon-sur-Rhône, 3 rue Gabriel Faure, où là étant et en présence de :

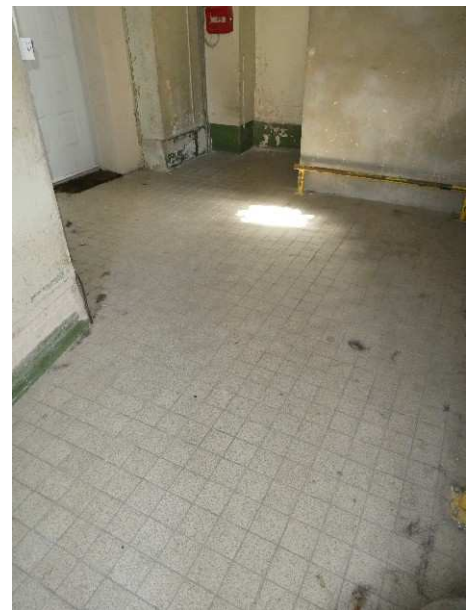
Le sol carrelé est sale et non entretenu.

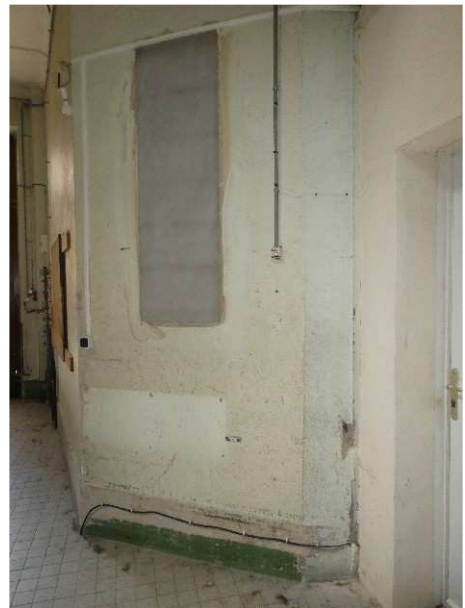
Les murs du hall d'entrée sont vétustes et tachés, avec par endroits des traces de reprises.

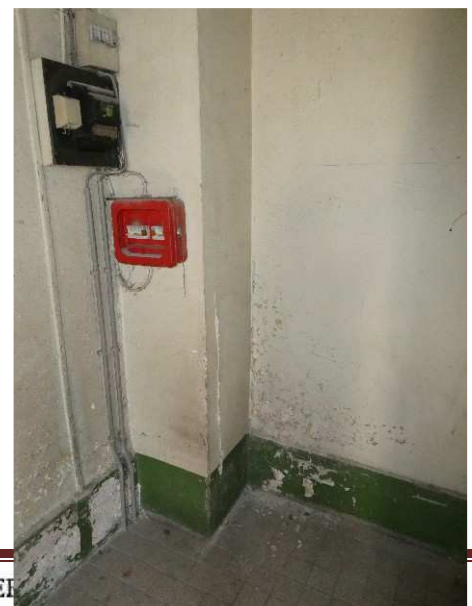
La peinture est écaillée par endroits.

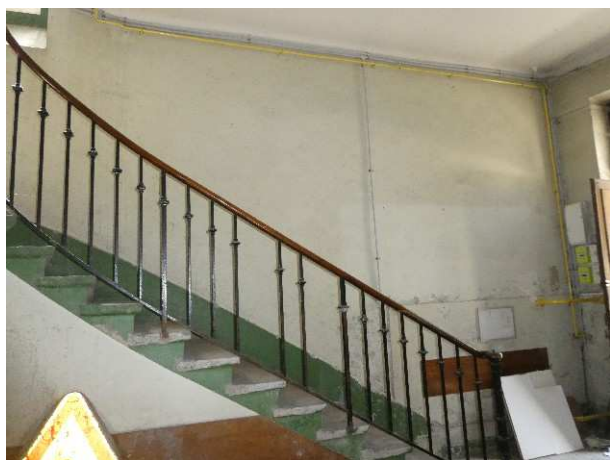
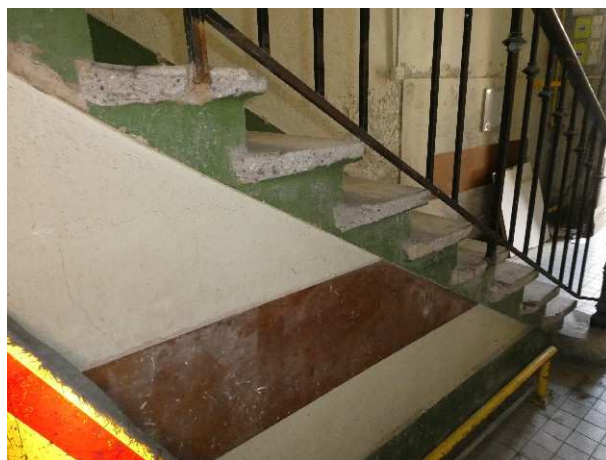
Le long du mur d'échiffre, les marches inférieures sont disquées sur le côté extérieur.

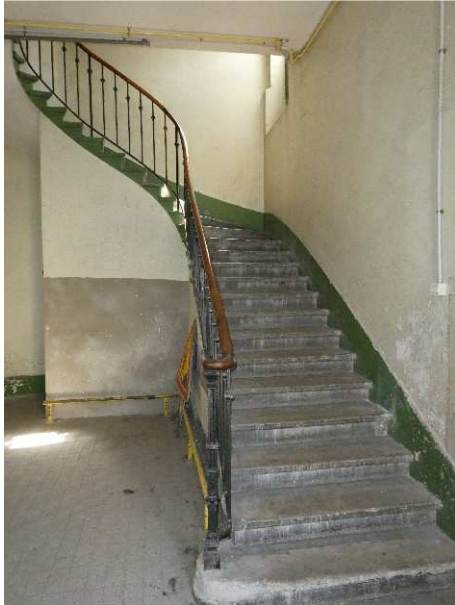
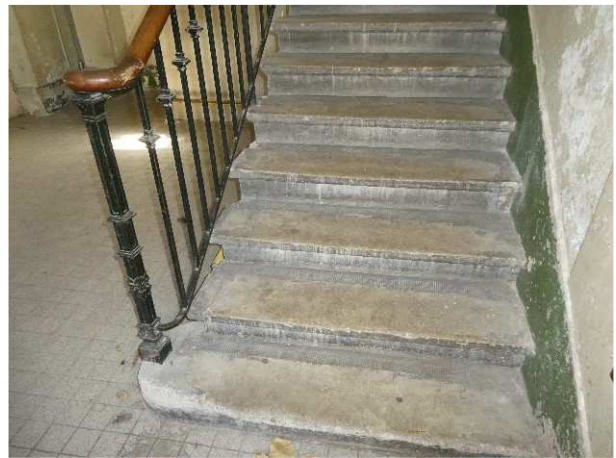
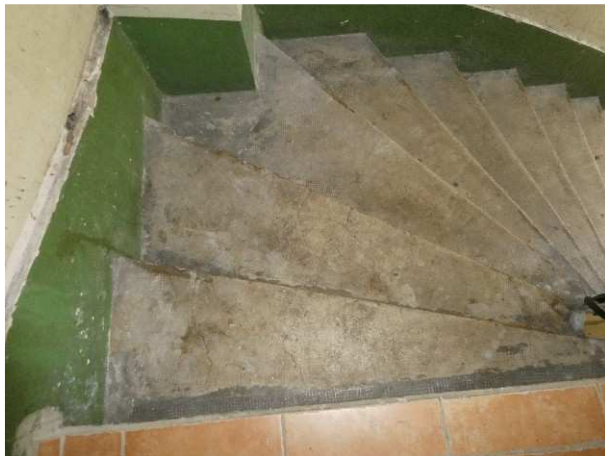
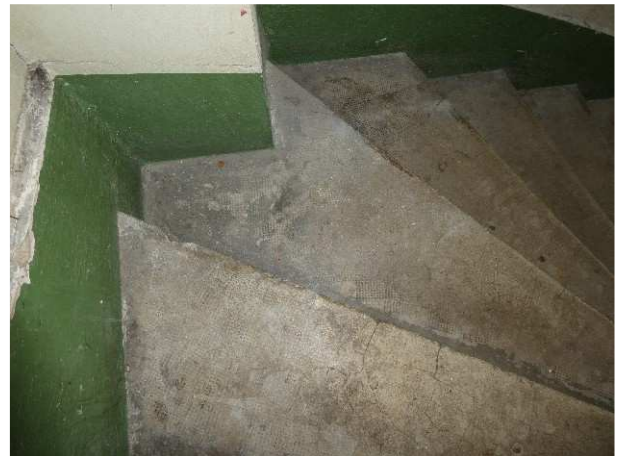
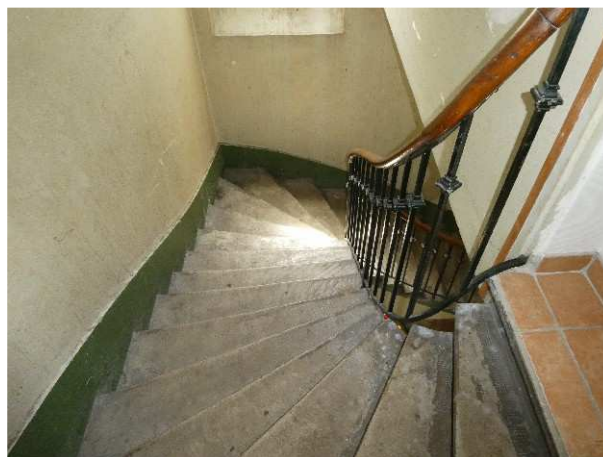
Les marches en béton comportent des traces et de fines fissures, ainsi que des éclats sur le nez des marches.

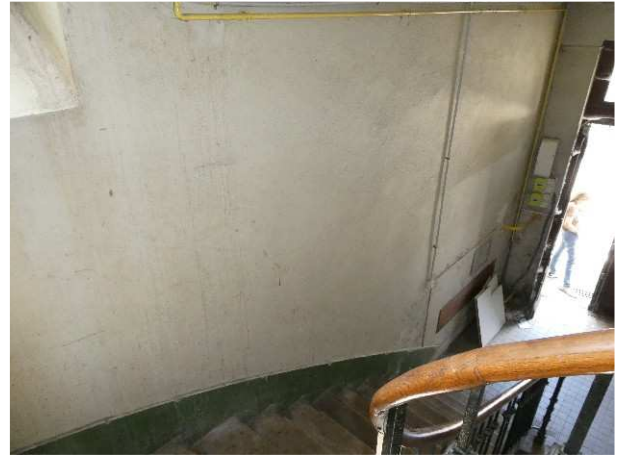
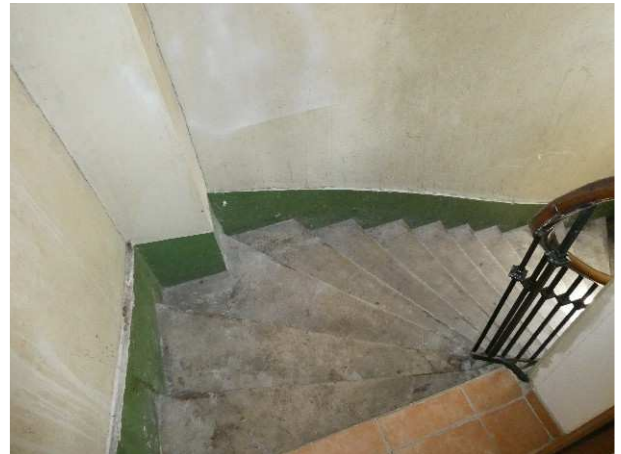
Le mur le long de la montée d'escalier est vétuste et comporte des traces de coulures.

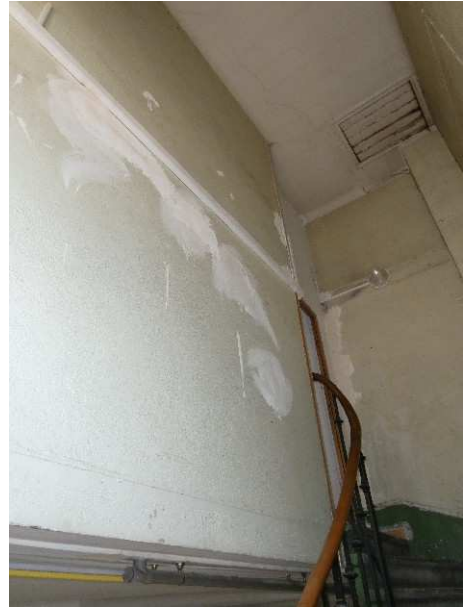
Le mur opposé comporte de nombreuses traces de reprises.

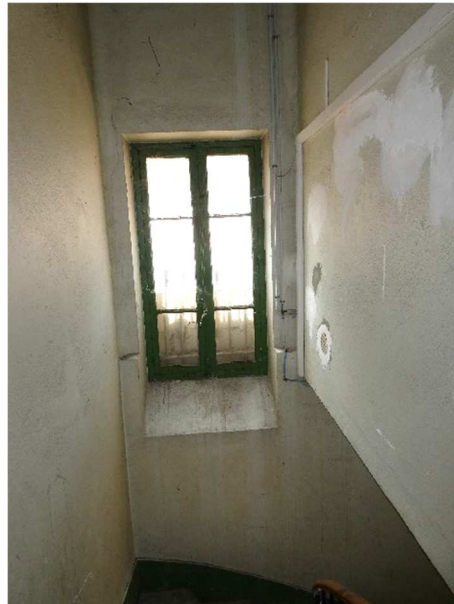
A mi-palier, la fenêtre et le mur sous la fenêtre sont très encrassés et comportent des traces de coulures.

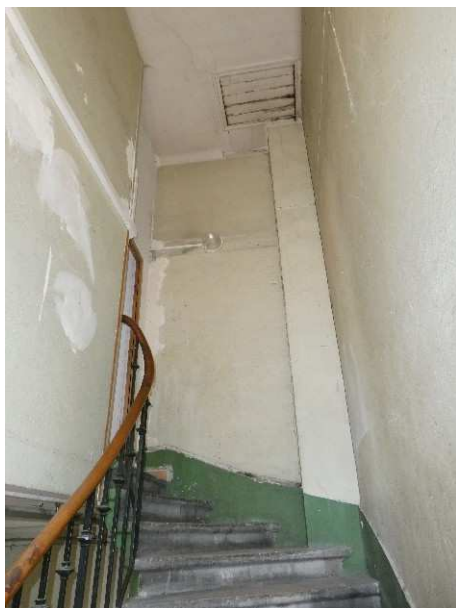
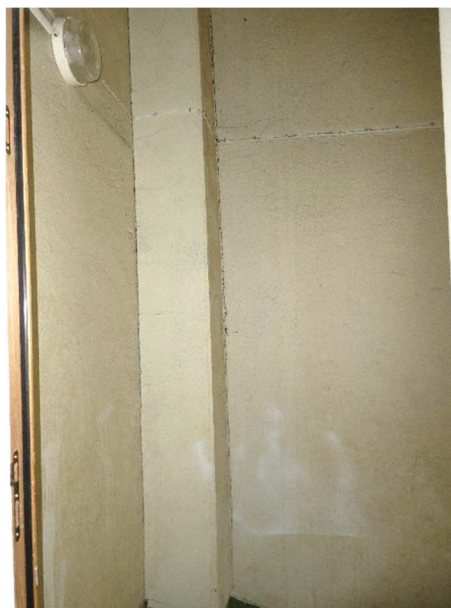
Sur le palier de l'étage, les murs sont tachés.  
Dans l'angle, les murs de la conduite et celui à sa droite, comportent des fissures.

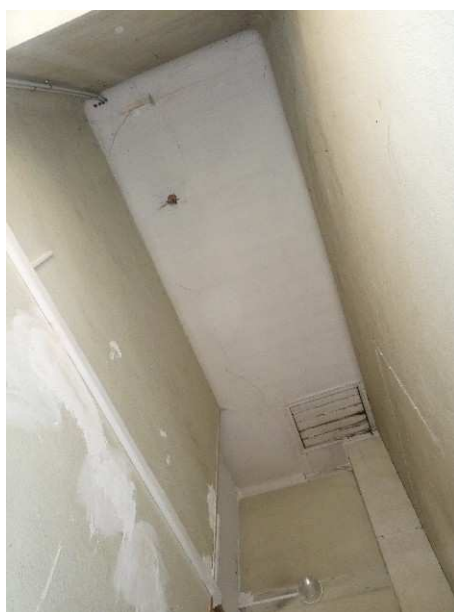
Le plafond est sale et fissuré et comporte une trappe.

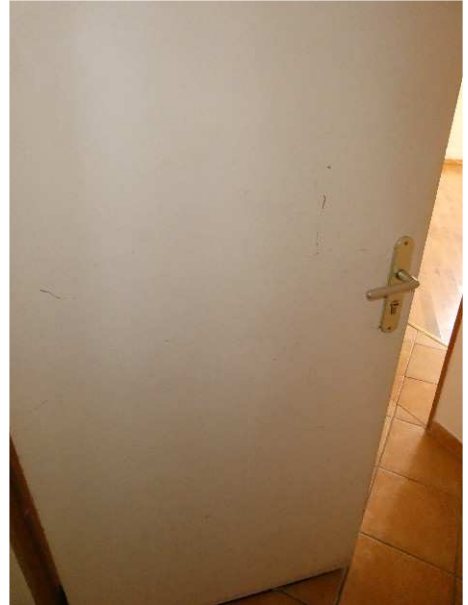
La porte d'entrée en bois est en état d'usage et comporte des éraflures côté extérieur.

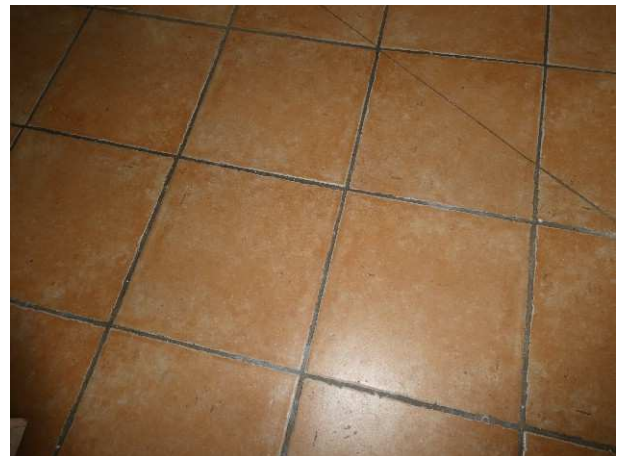
Le carrelage du sol comporte des multiples éclats et quelques taches de peinture blanche.

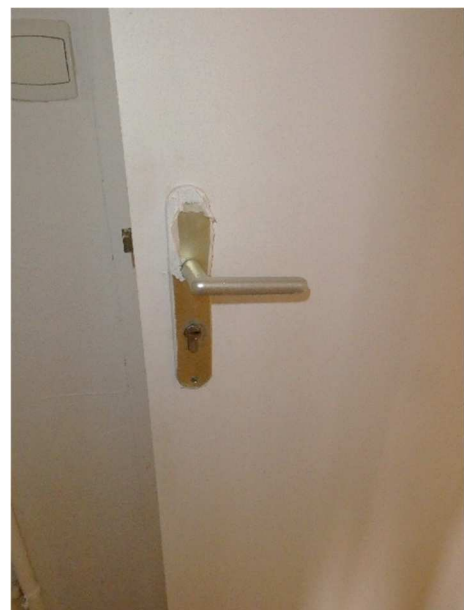
Côté intérieur, la poignée de la porte comporte des traces de peinture et de l'adhésif.

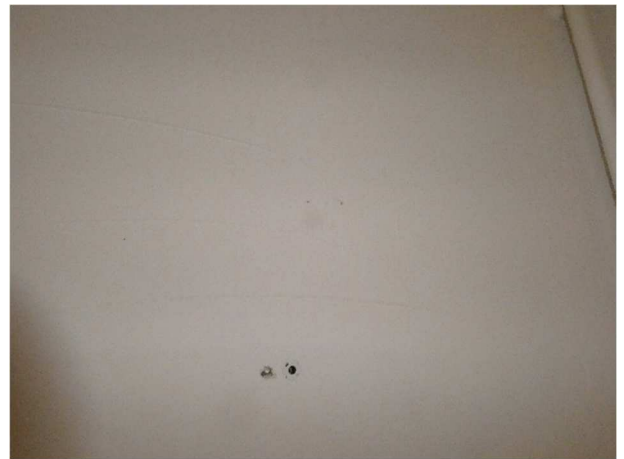
Le mur Est comporte des taches et plusieurs trous chevillés.

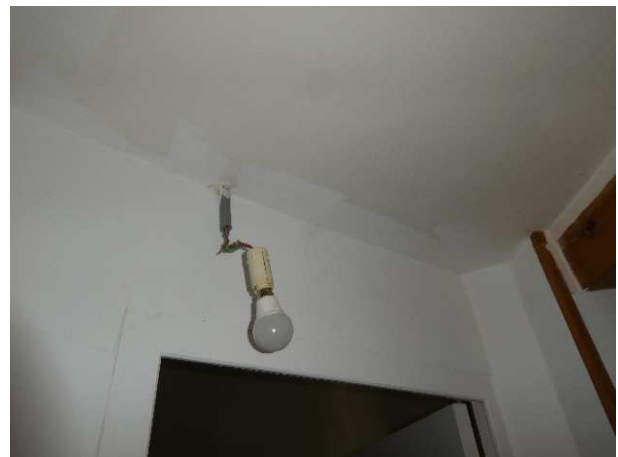
Le plafond comporte de la toile de verre peinte, dont la peinture est inachevée

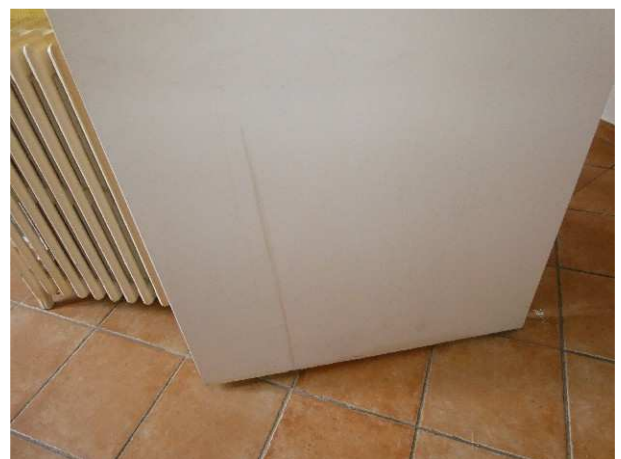
Côté extérieur, la porte de la pièce comporte un crochet au milieu en partie supérieure et une trace de coulure sombre en partie inférieure.

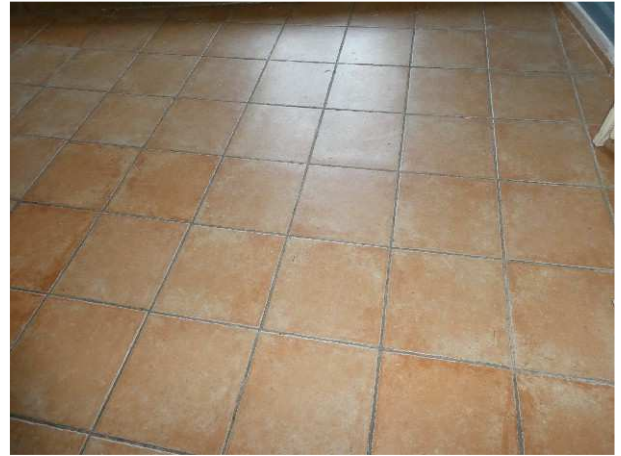
Le sol carrelé comporte de multiples éclats.

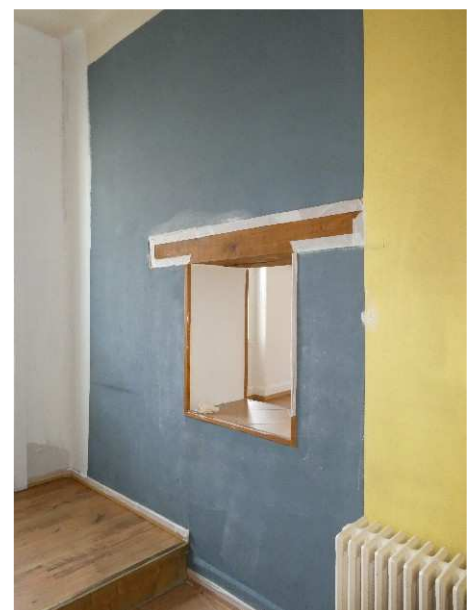
Le mur Est est taché, avec des traces noires, des trous chevillés, des trous rebouchés et du ruban adhésif au-dessus de l'ouverture vers le salon et autour de l'encadrement de la porte d'accès à la pièce.

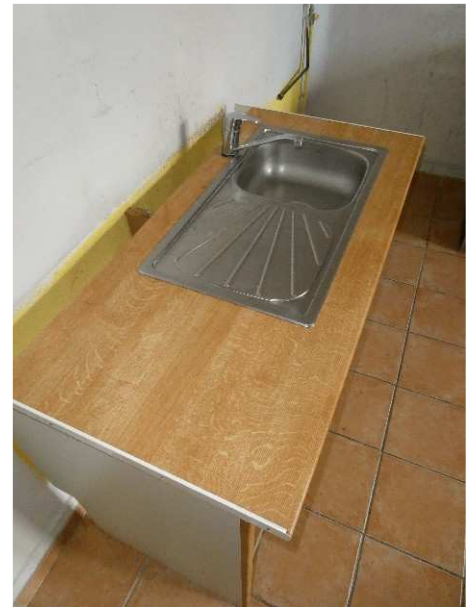
Le meuble avec évier est désolidarisé du mur.

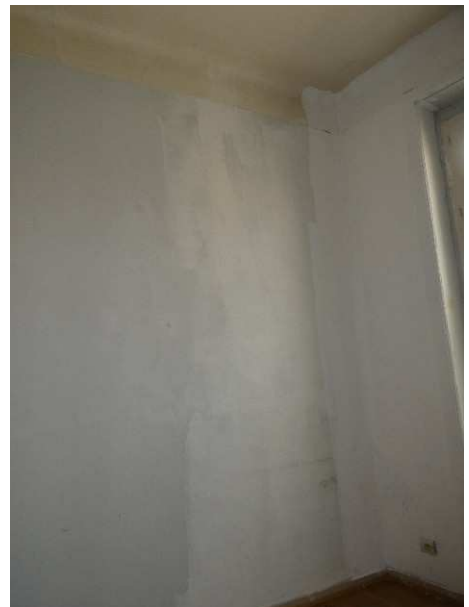
Le mur Ouest est sale, taché avec des traces, et comporte de multiples trous chevillés et trace de peinture mal appliquée.

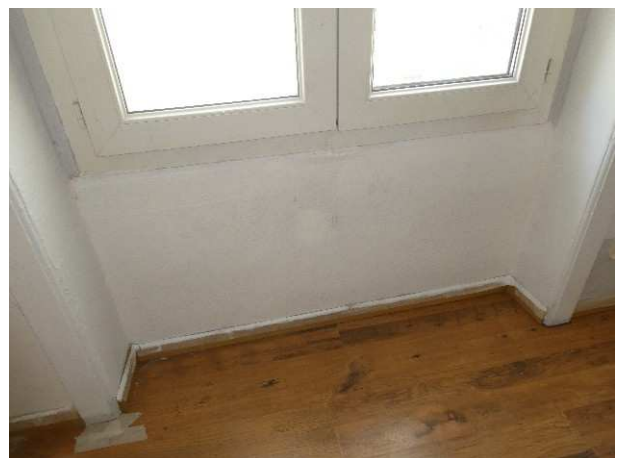
Le mur Nord comporte la fenêtre et présente des taches, des traces de peinture mal appliquée, notamment au niveau des plinthes, où du ruban adhésif est scotché...

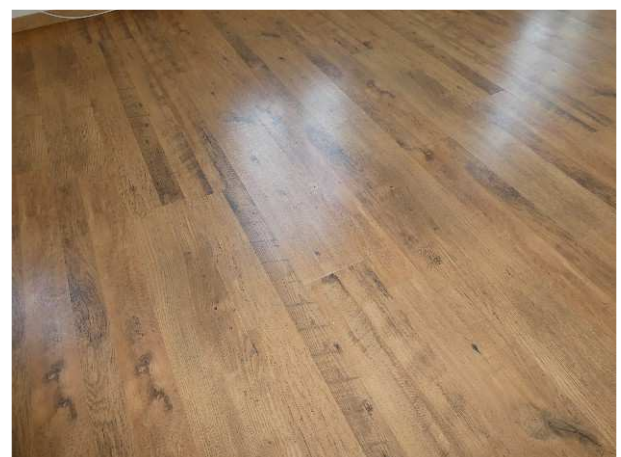
Le parquet flottant est en état d'usage, avec plusieurs lames abîmées.

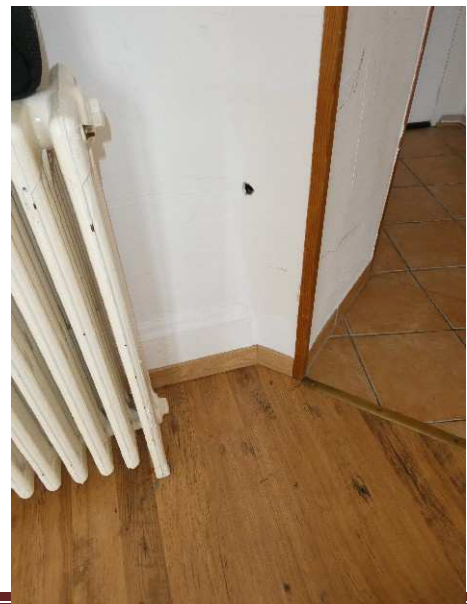
Sur le mur en pan coupé Sud-Ouest de l'entrée depuis le hall, la cloison comporte un trou en partie basse, à droite de l'ouverture.

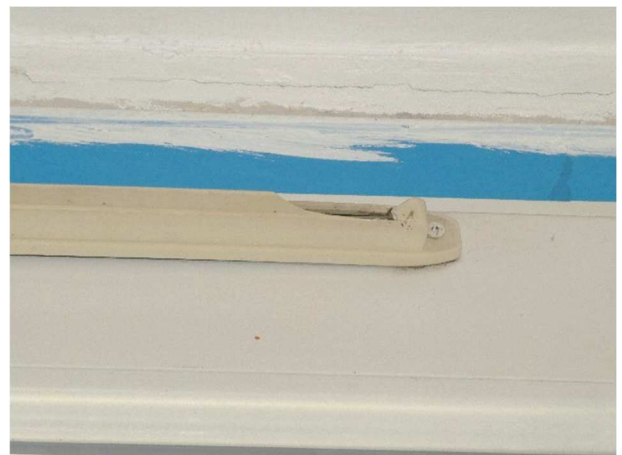
Les fenêtres comportent des traces de peinture mal appliquée et les deux grilles d'aération supérieures sont cassées.

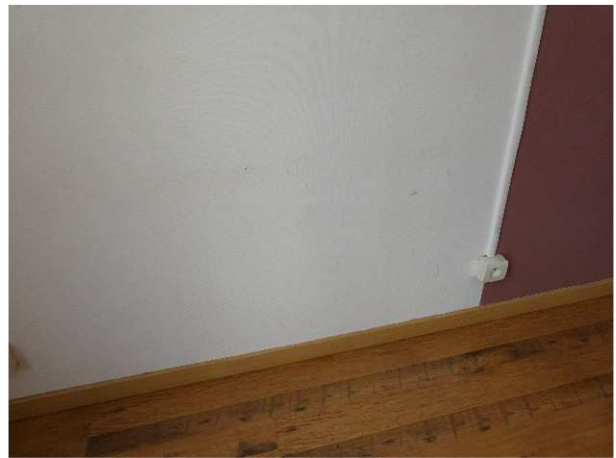
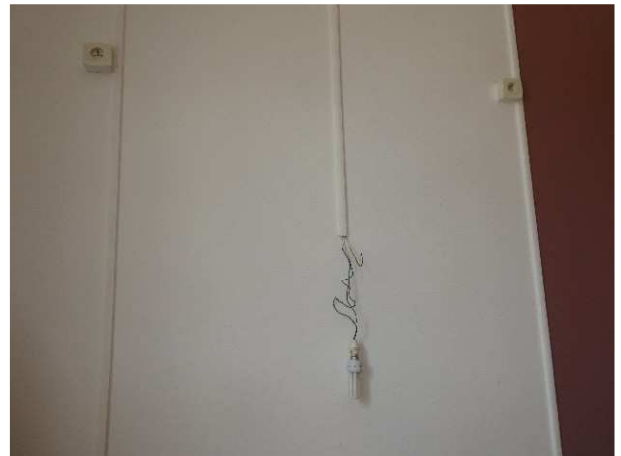
Le mur Est comporte des traces noires et des taches en partie basse, une goulotte électrique verticale en partie haute et trois goulottes électriques verticales.

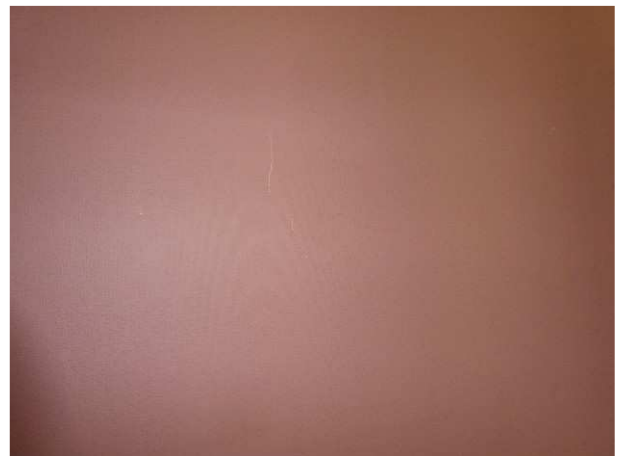
Le mur Sud comporte des traces.

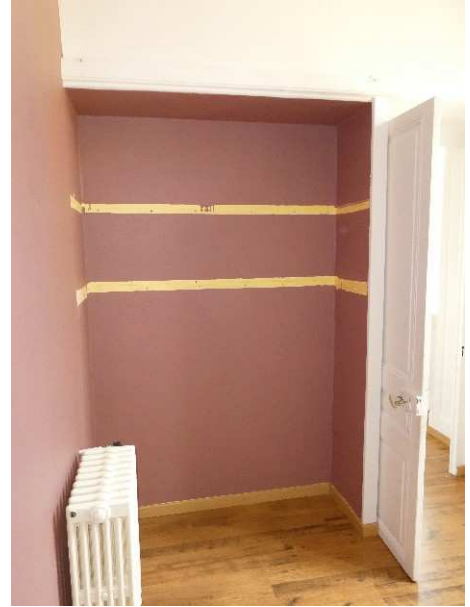
Le mur Ouest comporte des vis sur la traverse supérieure au-dessus du placard et des trous chevillés sur les murs du placard.

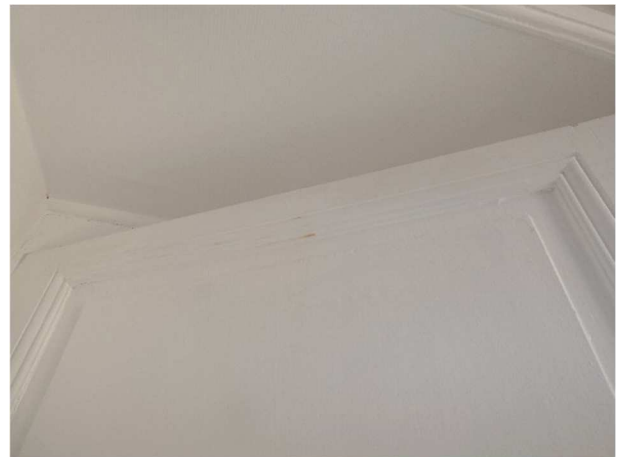
La face interne de la porte comporte des traces et des taches sur la peinture.

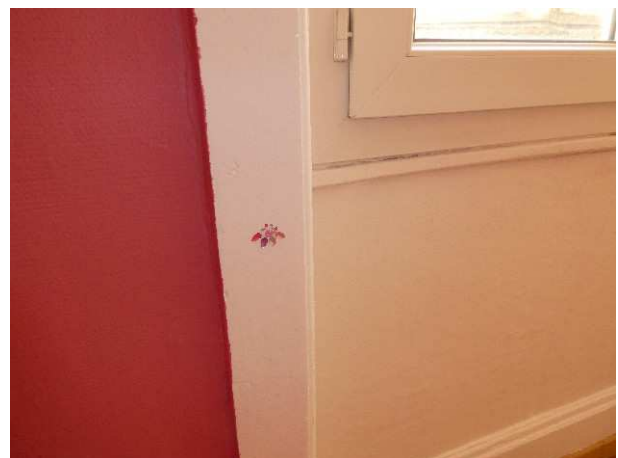
Le mur Sud comporte des trous sur la voussure de la fenêtre et des adhésifs à gauche de l'allège de la fenêtre.

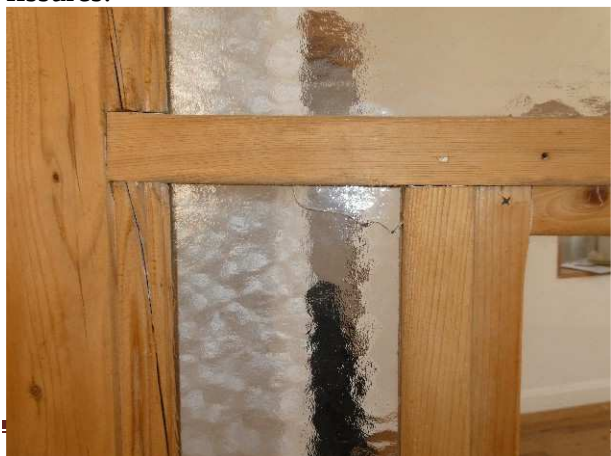
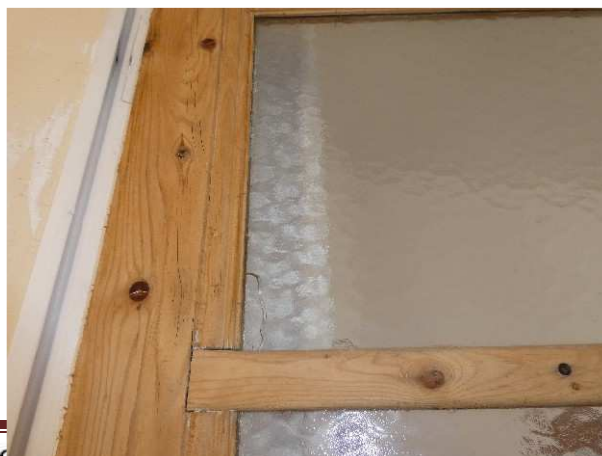
La vitre inférieure gauche et l'angle inférieur gauche de la vitre supérieure centrale comportent des fissures.

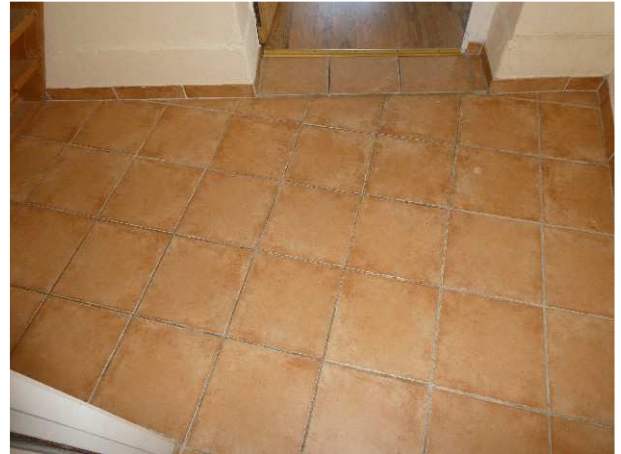
Le sol carrelé comporte quelques éclats.

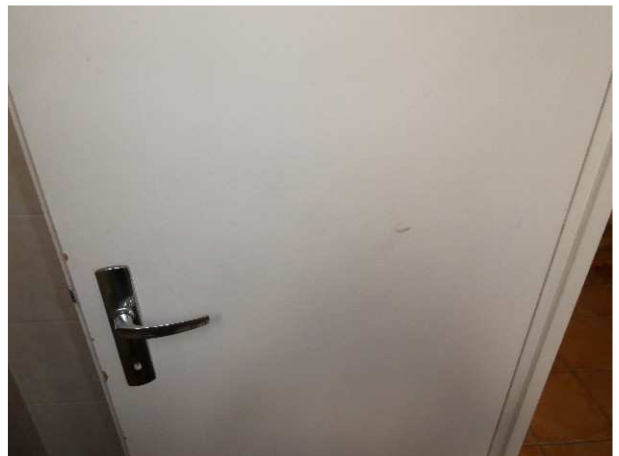
Le côté extérieur de la porte comporte des traces, des trous et des éclats sur l'arête basse.  
La porte frotte au sol.

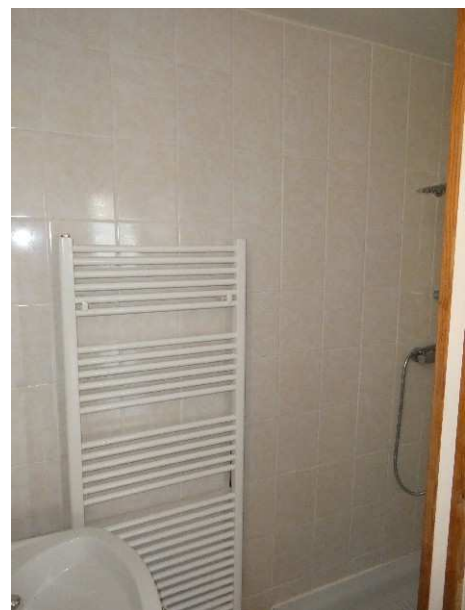
Le mur Sud comporte des trous chevillés à gauche du radiateur sèche-serviettes.

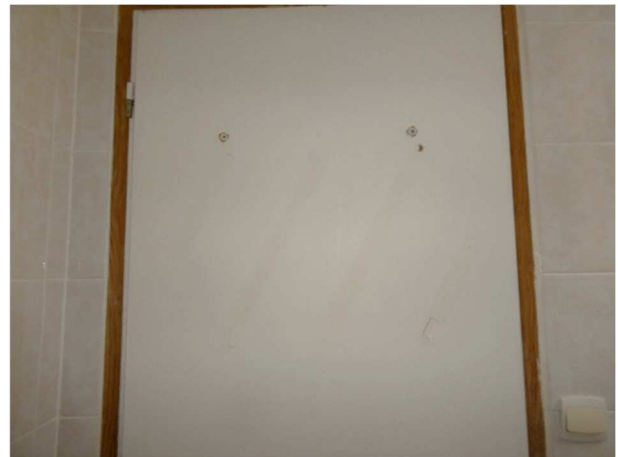
Le côté intérieur de la porte comporte des trous, des traces d'adhésif et des éclats sur l'arête basse et sur l'arête, côté poignée.

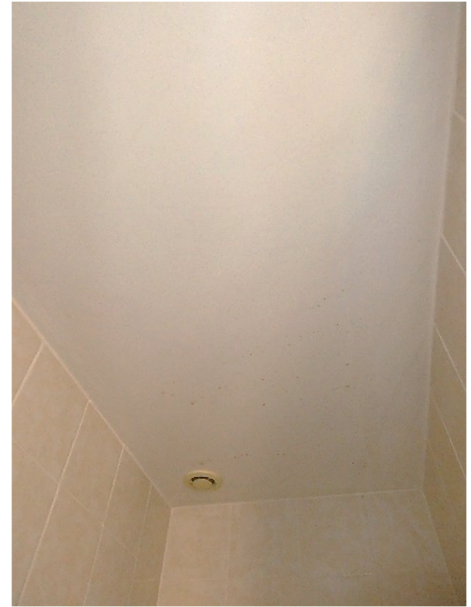
Le plafond est peint, il comporte des taches au-dessus de la douche.

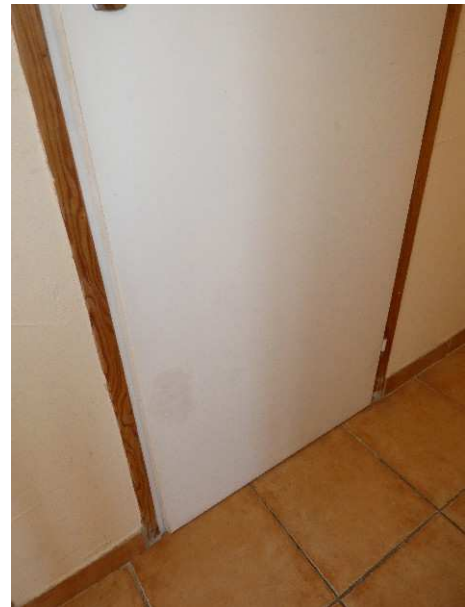
Le côté extérieur de la porte présente trois trous en partie supérieure et la trace d'un trou rebouché en partie basse.

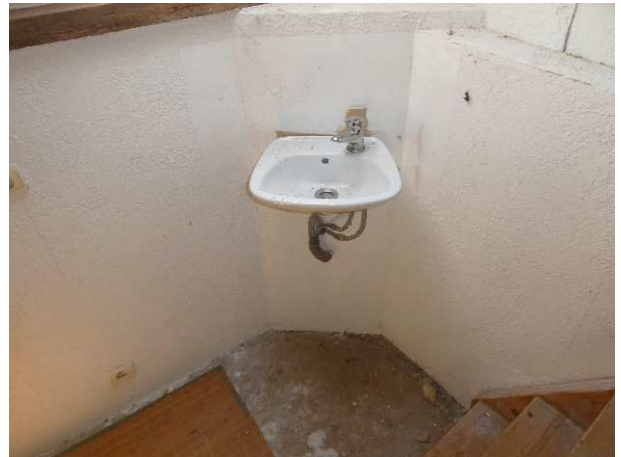
L'angle Sud-Est comporte un petit lavabo, dont l'écoulement d'eau n'est pas raccordé à la canalisation.

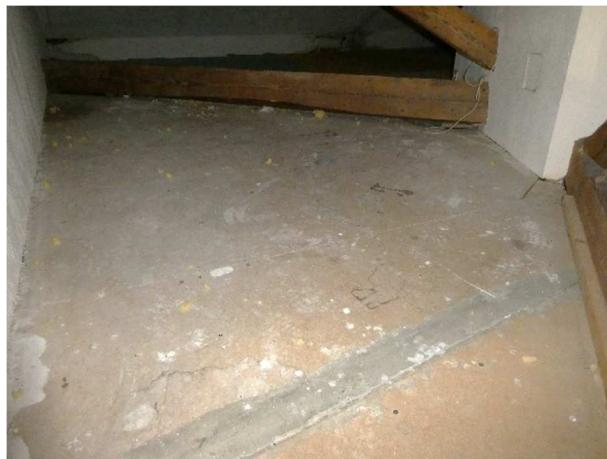
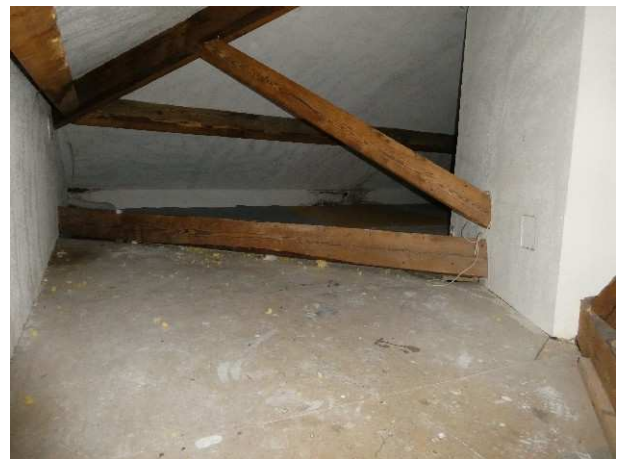
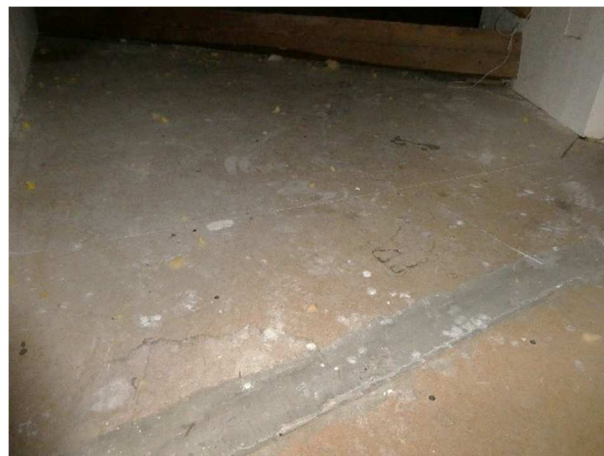
Le sol comporte un plancher en plaque de bois avec des traces d'infiltrations.

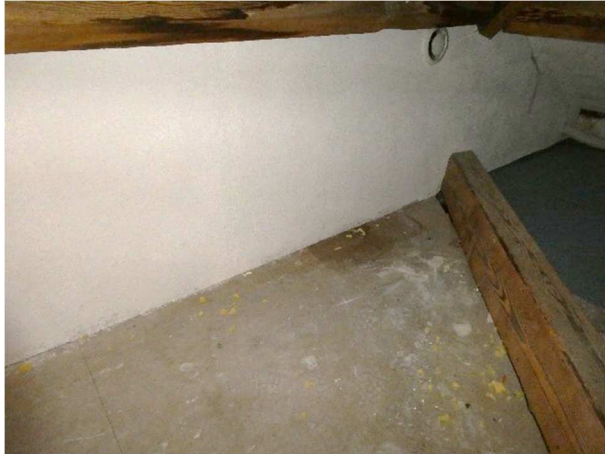
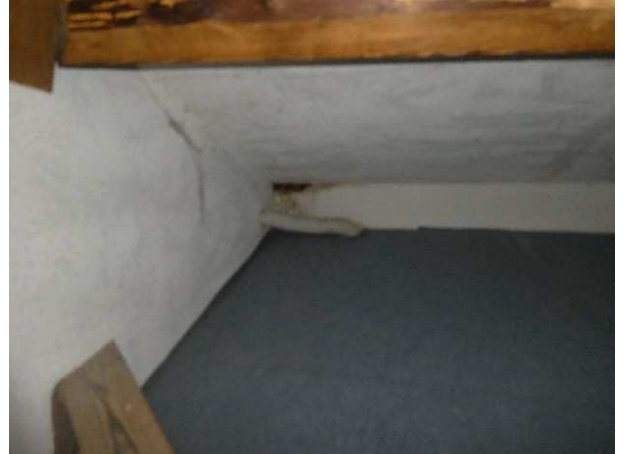
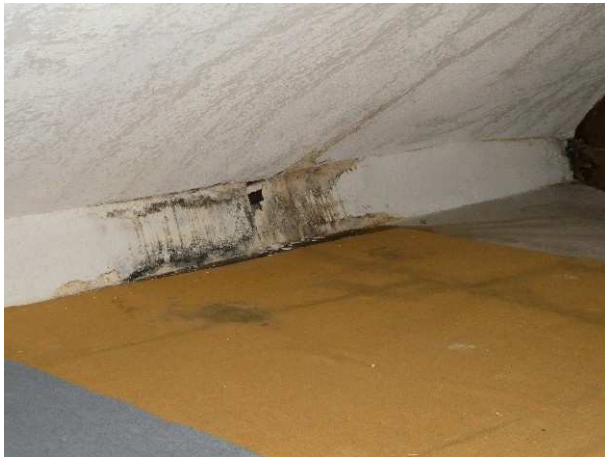
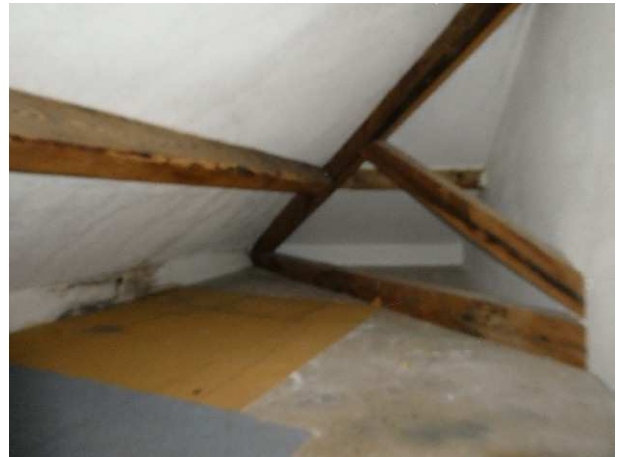
La base des murs périphériques comporte plusieurs importantes traces d'infiltrations et des coulures.
