PROCES-VERBAL DE DESCRIPTION DES LIEUX

Le lundi 10 juin 2024

8 allée Georges Sand
26240 SAINT-VALLIER

PROCES VERBAL DE DESCRIPTION DES LIEUX

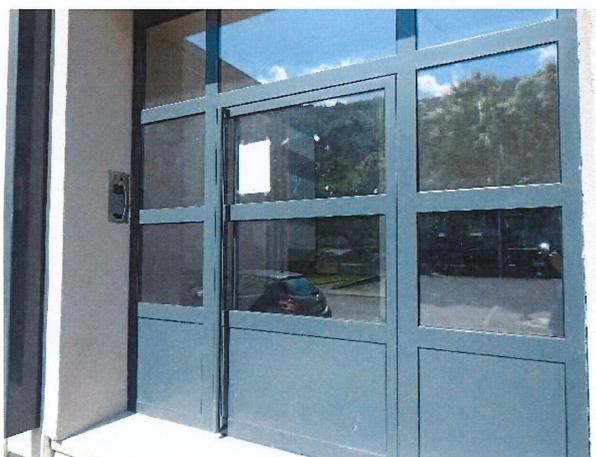
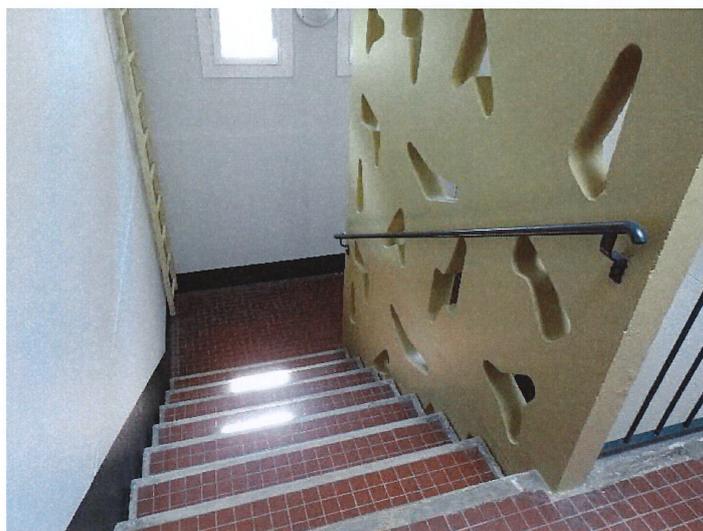
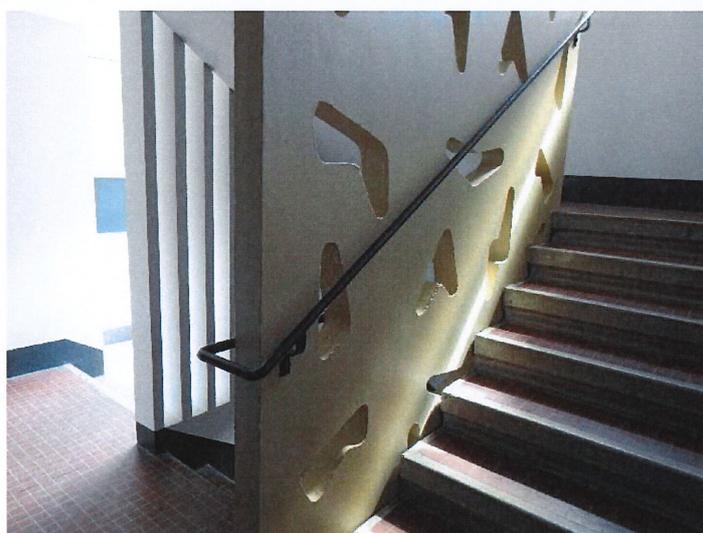
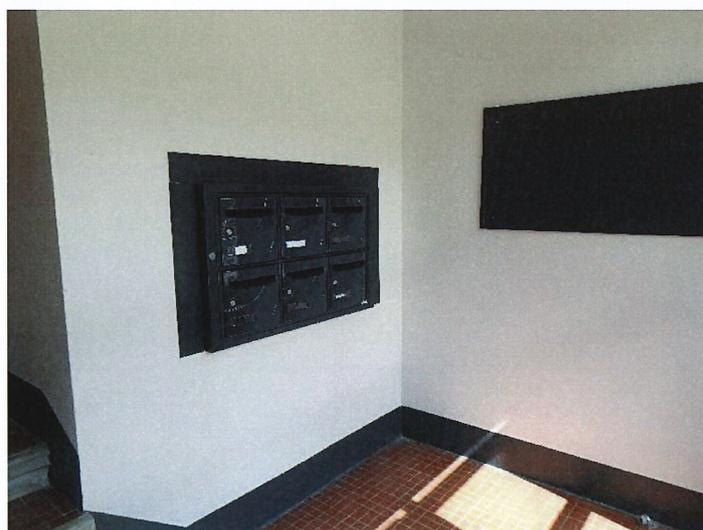
L'appartement se situe au n°8. L'entrée de l'immeuble de fait au moyen d'une porte vitrée sur châssis métallique avec contrôle d'accès Vigik et interphone. L'ensemble est en bon état visuel et semble récent.

Les parties communes sont à l'état d'usage, propres et entretenues. Les peintures sont en bon état.

Il y a un bloc boites aux lettres neuf.

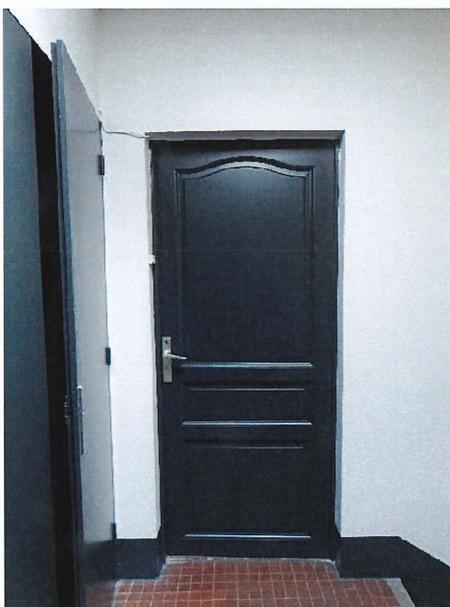
L'accès à l'appartement se fait au moyen d'une porte qui à priori ne correspond pas à une porte palière, mais plutôt à une porte intérieure.

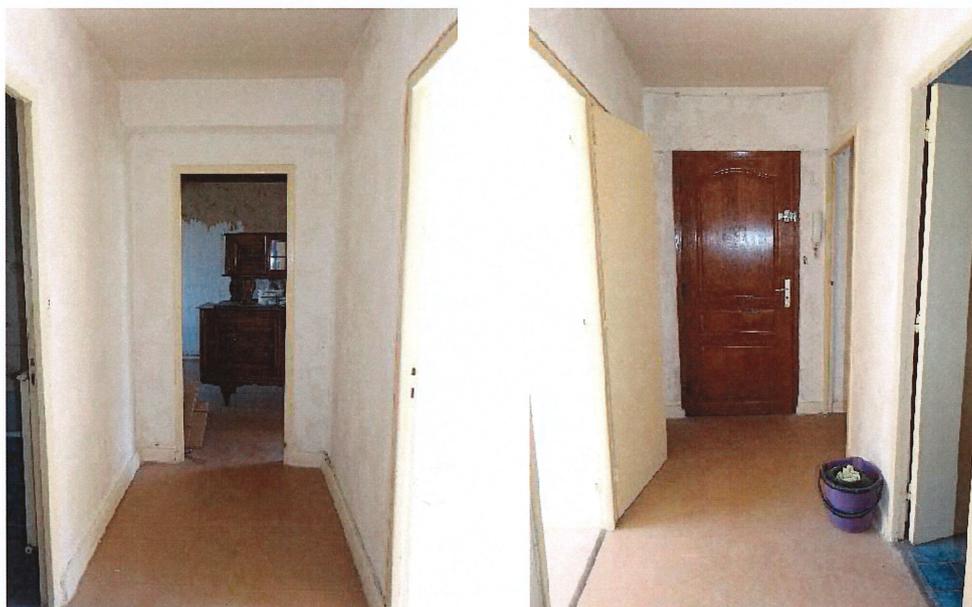
Entrée :

Au sol il y a des dalles anciennes collées, à l'état d'usage.

Les murs sont recouverts d'un enduit à l'état d'usage qui a été détapissé.

Il y a des plinthes en bois dont la peinture est usagée.

Le plafond est recouvert d'un enduit fin peint, peinture défraîchie et jaunie.

Il y a un placard avec deux portes isoplanes à l'état d'usage, sales avec rayonnages rudimentaires.

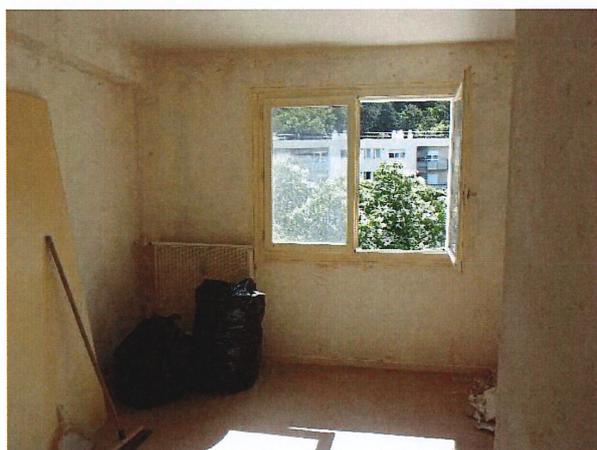
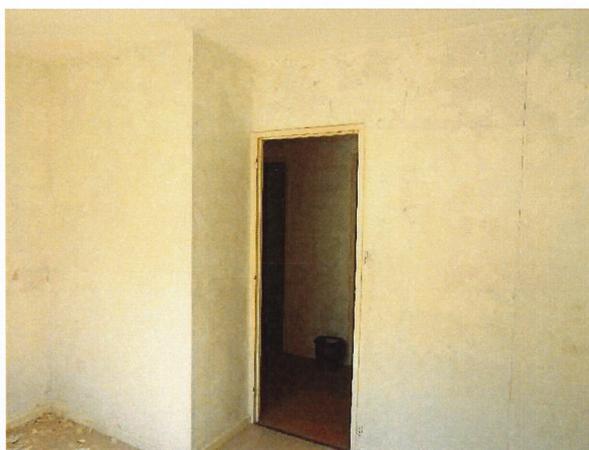
Chambre 2 (Est) :

L'accès se fait au moyen d'une porte isoplane à l'état d'usage, qui est démontée et posée dans la pièce.

Au sol il y a des dalles anciennes collées à l'état d'usage.

Les murs sont recouverts d'un enduit à l'état d'usage qui a été détapissé.

Il y a des plinthes en bois dont la peinture est usagée.

Le plafond est recouvert d'un enduit fin peint, peinture défraîchie et jaunie.

L'éclairage naturel se fait au moyen d'une fenêtre ancienne à l'état d'usage à deux vantaux sur châssis bois et double vitrage. Les volets ont été supprimés.

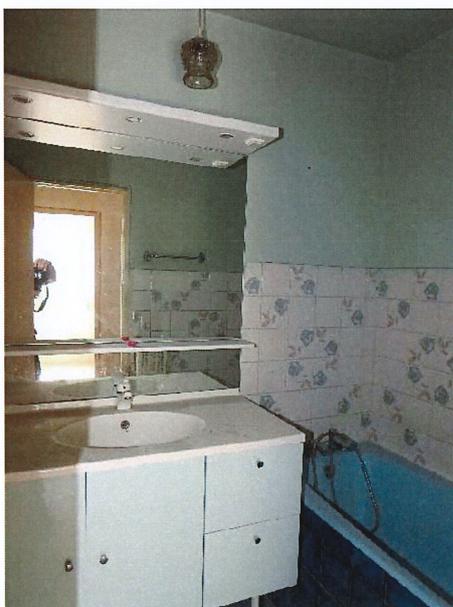
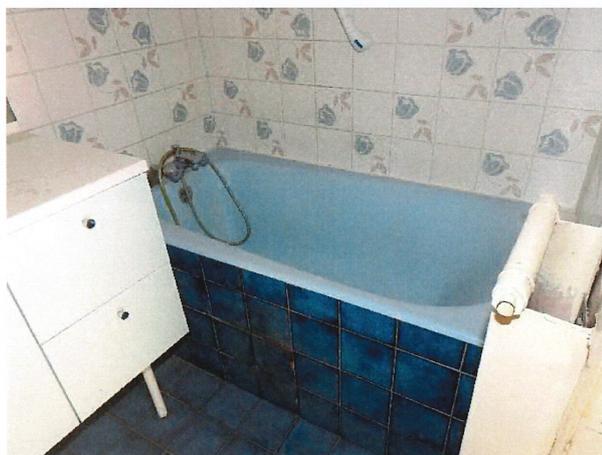
Salle de bains :

Le sol est recouvert d'un carrelage à l'état d'usage.

Les murs sont faïencés à mi-hauteur et à l'état d'usage. Ils sont peints en partie haute, peinture défraîchie.

Le plafond est recouvert d'un enduit fin peint, peinture défraîchie.

- Une baignoire encastrée dans un caisson recouvert de carreau, à l'état d'usage et entartée de même que la robinetterie, flexible et pomme de douche.
- Une vasque posée sur un meuble laqué à l'état d'usage. Il y a une bonde sans bouchon.

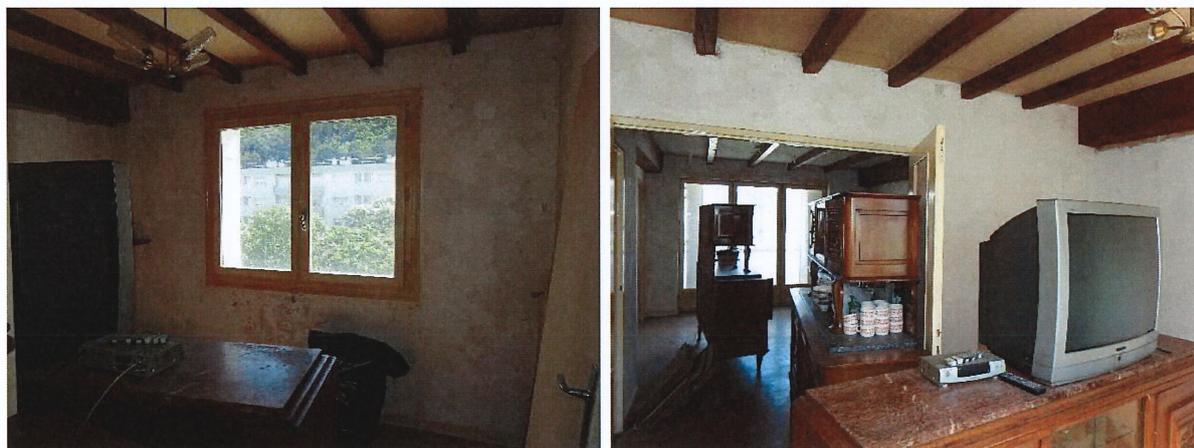
Salon :

L'accès se fait au moyen d'une double porte vitrée à l'état d'usage sur châssis bois peint, peinture usagée.

Au sol il y a des dalles anciennes collées à l'état d'usage.

Les murs sont recouverts d'un enduit à l'état d'usage qui a été détapissé.

Le plafond est tapissé, papier-peint usagé.

L'éclairage naturel se fait au moyen d'une fenêtre ancienne à l'état d'usage à deux vantaux sur châssis bois et double vitrage. Les volets ont été supprimés.

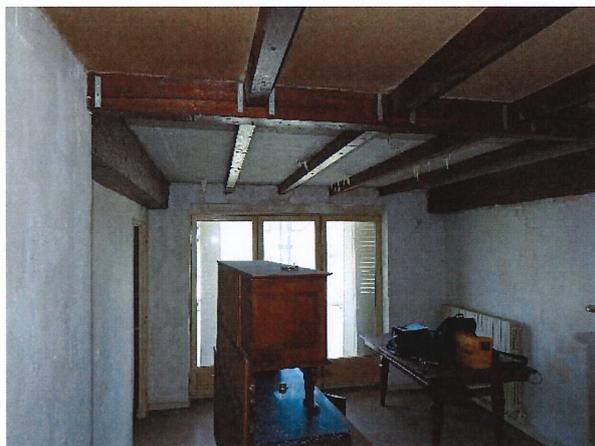
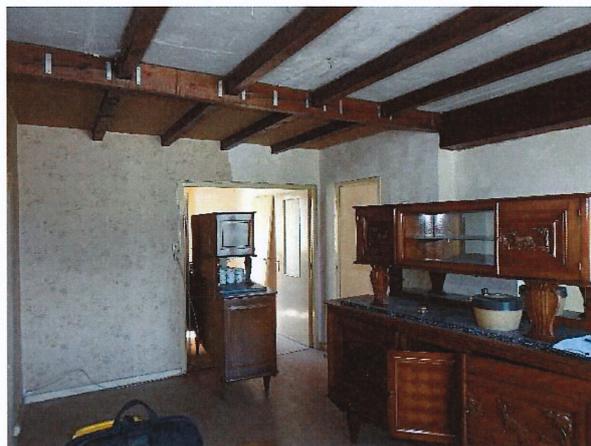
Séjour :

Au sol il y a des dalles anciennes collées à l'état d'usage.

Les murs sont recouverts d'un enduit à l'état d'usage qui a été détapissé.

Le plafond a été détapissé.

L'éclairage naturel se fait au moyen d'une porte fenêtre ancienne à l'état d'usage à deux battants sur châssis bois et double vitrage.

A l'extérieur, il y a des volets métalliques pliants à l'état d'usage.

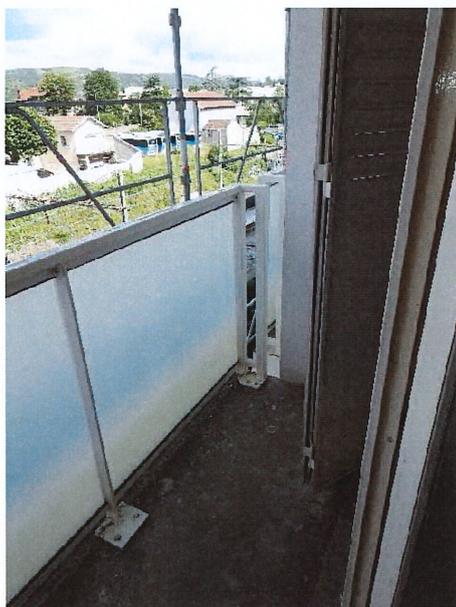
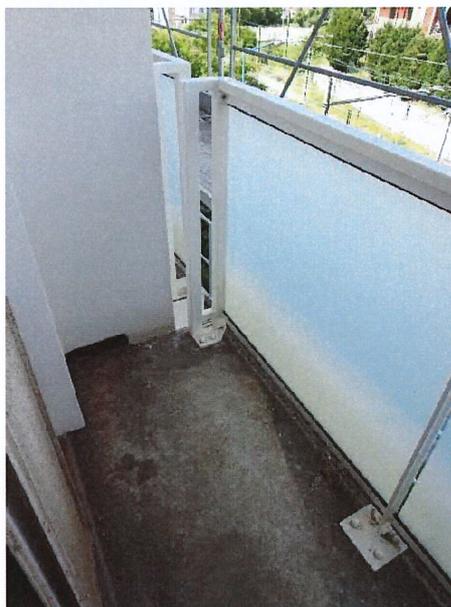
La porte fenêtre dessert un balcon sans équipement et à l'état d'usage.

Le garde-corps est à priori neuf.

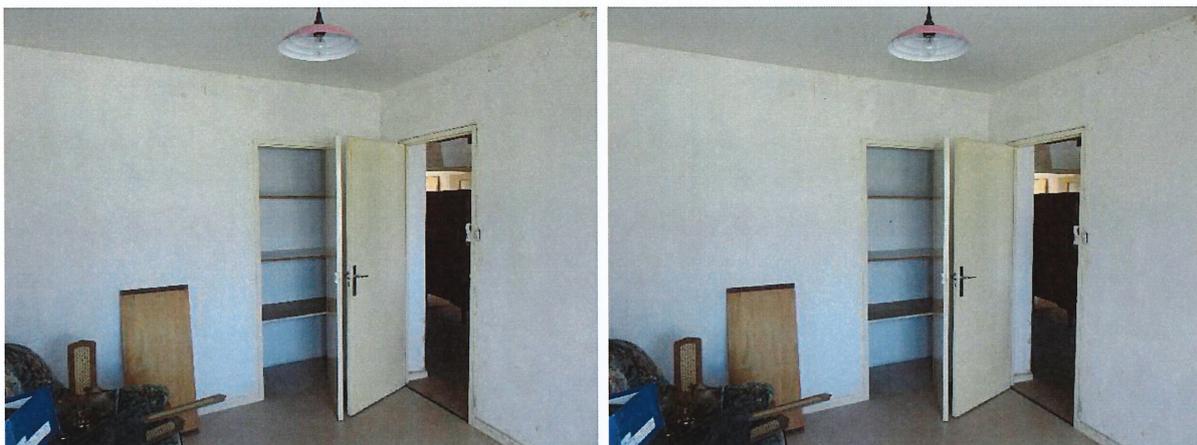
Chambre 1 (Ouest) :

L'accès se fait au moyen d'une porte isoplane à l'état d'usage, la peinture est défraîchie.

Au sol il y a des dalles anciennes collées à l'état d'usage.

Les murs ont été détapissés.

Le plafond est recouvert d'un enduit fin peint, peinture défraîchie et jaunie.

A l'extérieur, il y a des volets métalliques pliants à l'état d'usage.

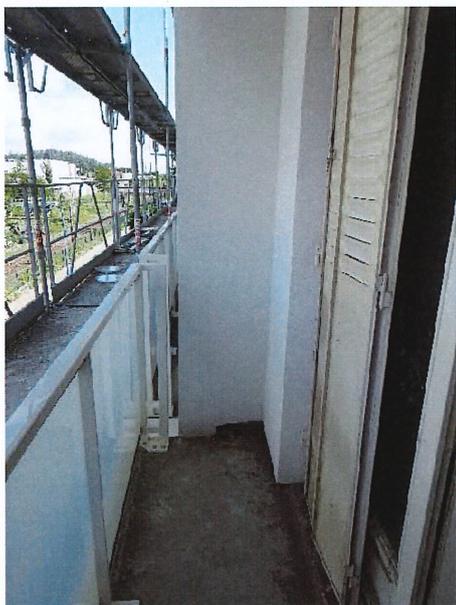
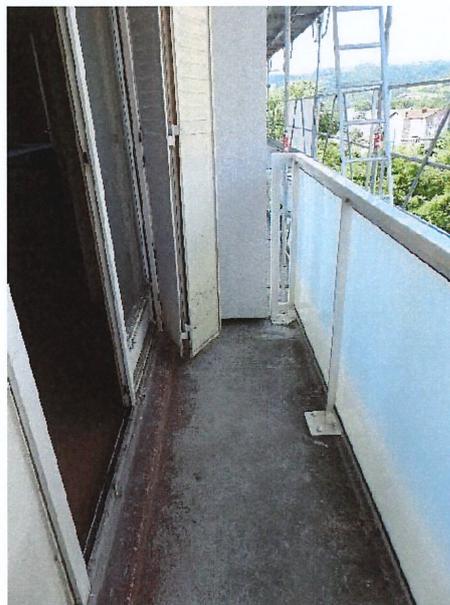
La porte fenêtre dessert un balcon sans équipement et à l'état d'usage.

Le garde-corps à manifestation été changé.

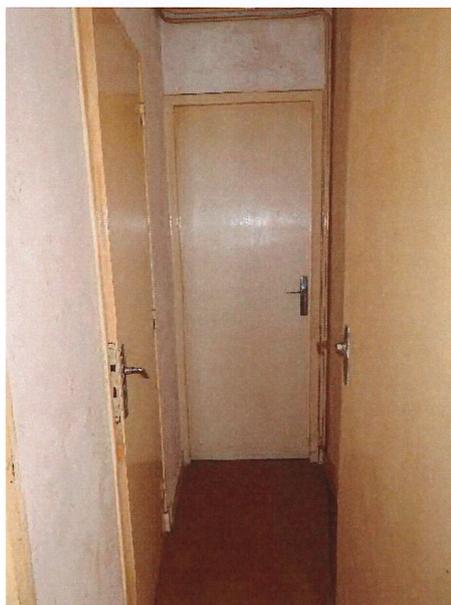
Dégagement :

Au sol il y a des dalles anciennes collées à l'état d'usage.

Les murs ont été détapissés.

Le plafond est recouvert d'un enduit fin peint, peinture défraîchie et jaunie.

On trouve ici un vieux tableau électrique. (fusibles porcelaine)

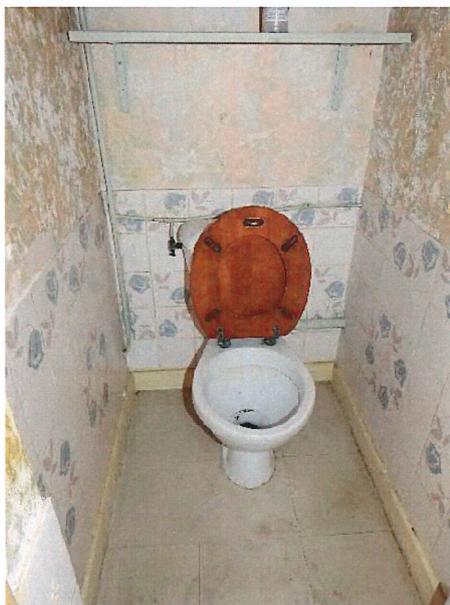
WC :

L'accès se fait au moyen d'une porte isoplane à l'état d'usage. La peinture est usagée.

Les murs sont faïencés, faïences à l'état d'usage. Au-dessus un papier peint hors d'usage.

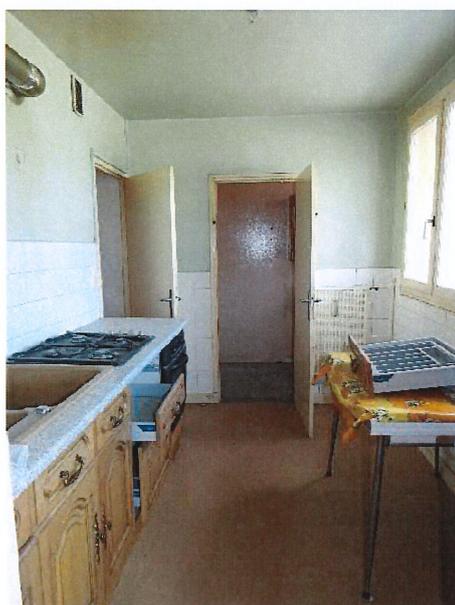
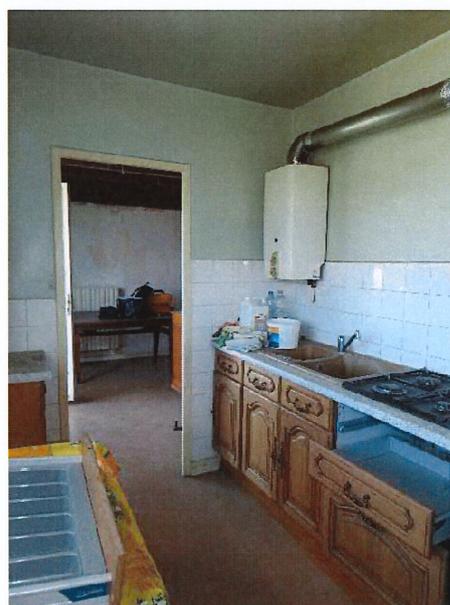
Cuisine :

Les murs sont faïencés, faïences à l'état d'usage. Au-dessus un enduit fin peint, peinture dégradée.

Le plafond est recouvert d'un enduit fin peint, peinture dégradée.

L'éclairage naturel se fait au moyen d'un ensemble vitré à trois vantaux à l'état d'usage sur châssis bois et double vitrage. La peinture est usagée. Les volets ont été supprimés.

Il y a ici une cuisine équipée avec plan de travail, 1 plaque de cuisson 4 foyers gaz ROSIERE, 1 four SCHOLTES, 1 évier en résine à 2 bacs et 1 égouttoir. L'ensemble est à l'état d'usage.

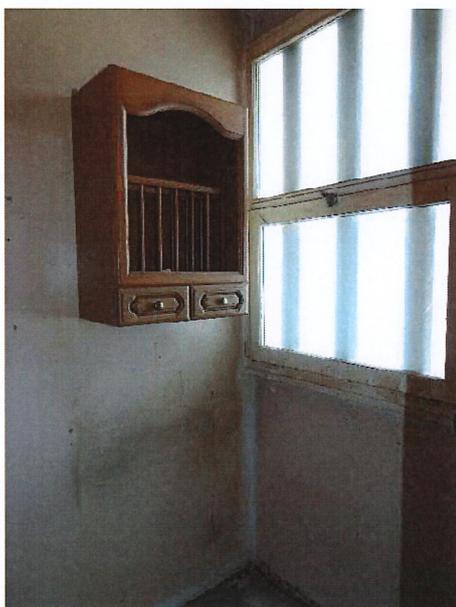
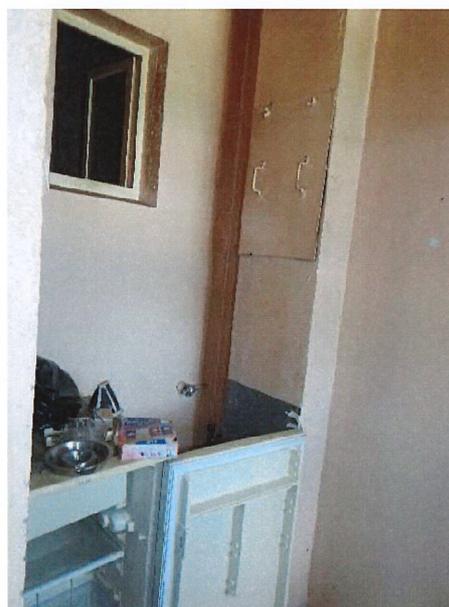
Cellier :

Les murs sont à l'état brut et peints, peinture en mauvais état.

L'éclairage naturel se fait au moyen d'une fenêtre basculante à l'état d'usage sur châssis bois et double vitrage. La vitre extérieure est fendue.

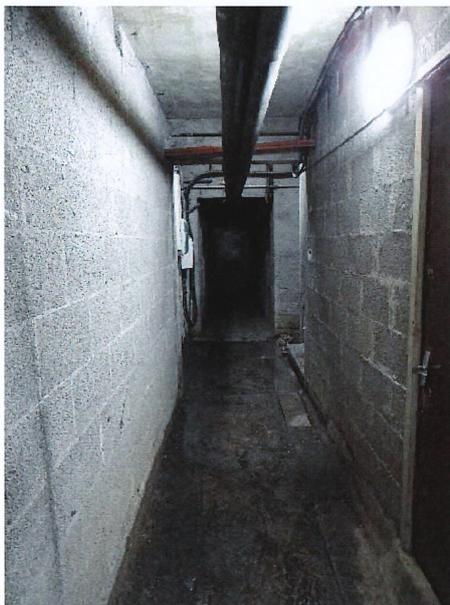
Cave :

On y accède au moyen d'un escalier avec marches béton.

Les parties communes sont entretenues et sans encombrants. Il y a une dalle au sol.

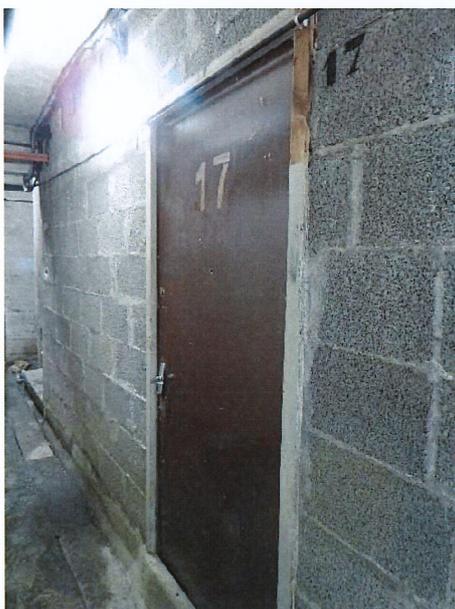
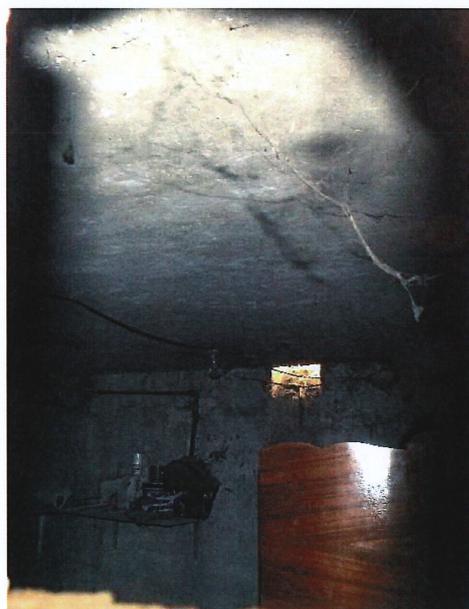
La cave concernée porte le numéro 17. Il y a une arrivée électrique au plafond et l'intérieur est à l'état brut.
