Date : 12.06.2025  
Référence : C 3141  
GIRODOT c/ EVIEUX

### *PROCES-VERBAL*

### *DE DESCRIPTIF*

**CERTIFIE** m'être rendue, ces jour et heure sur la commune de 07130 Soyons, 175 avenue des Frères Montgolfier, où là étant et en présence de :

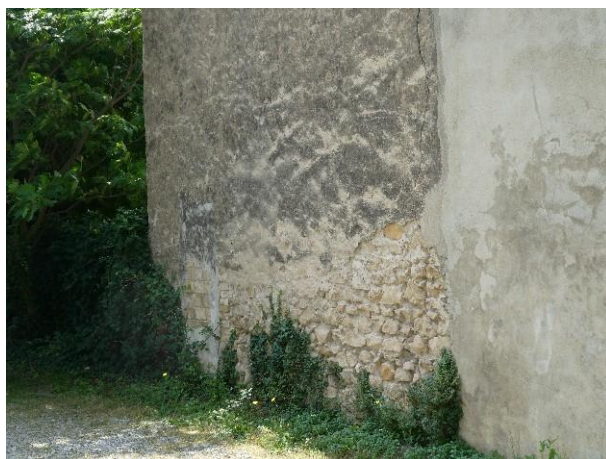
La façade Nord du bâtiment principal est très faïencée et comporte une large zone sans enduit en partie basse, où les pierres de la façade sont apparentes.

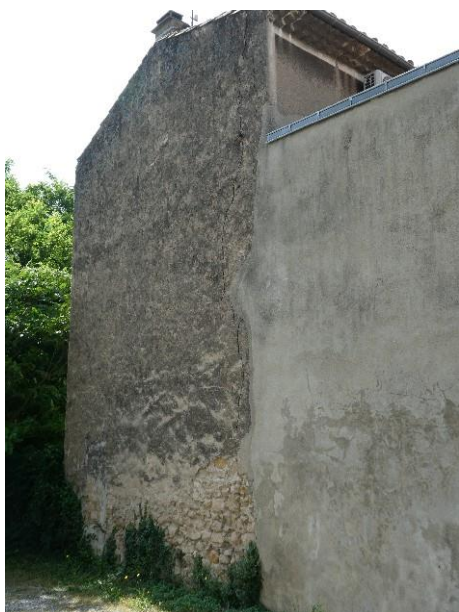
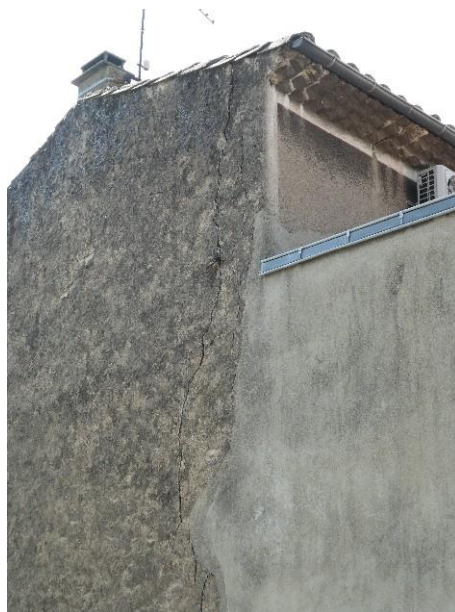
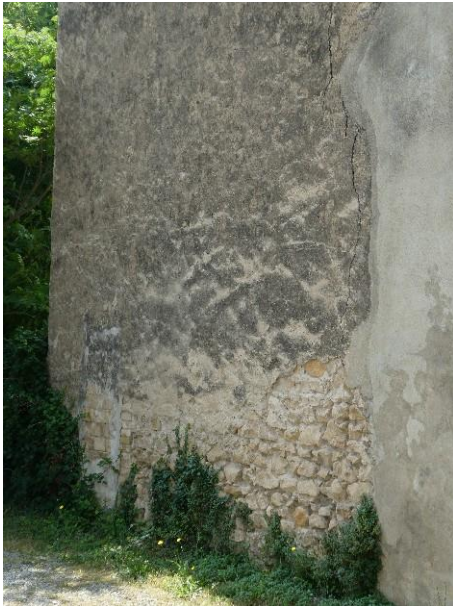
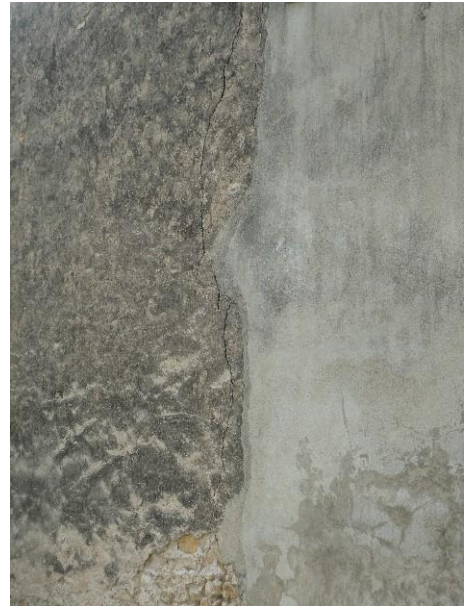
Une longue et importante fissure verticale, avec une fissure annexe en partie haute, longe le côté droit de la façade du bâtiment principal, sur toute sa hauteur.

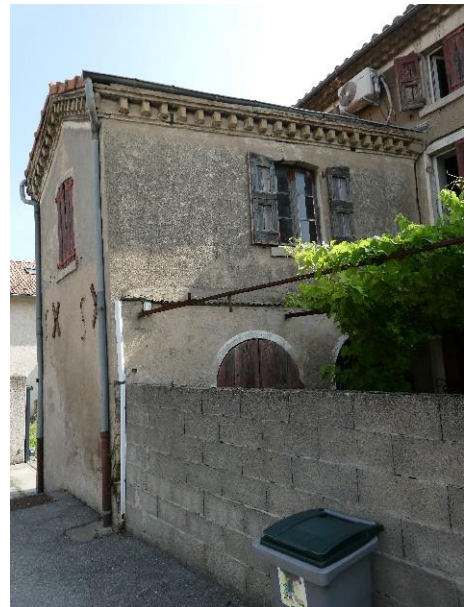
**2°) Concernant la façade Ouest du corps de bâtiment Ouest attenant au bâtiment principal :**  
 La façade Ouest est en mauvais état et penche vers la route.

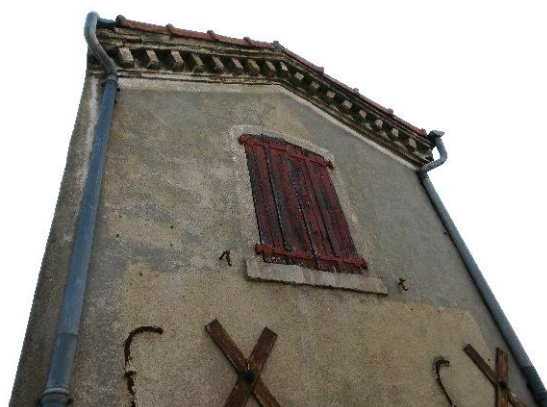
- une fenêtre fermée par un volet à l'étage

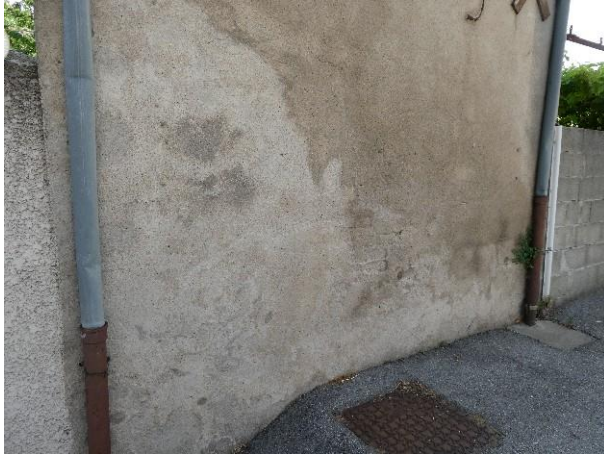
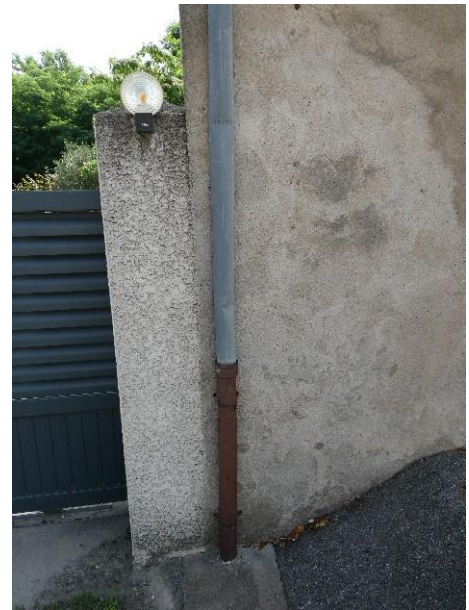
- des fissures et des traces de reprises en partie basse

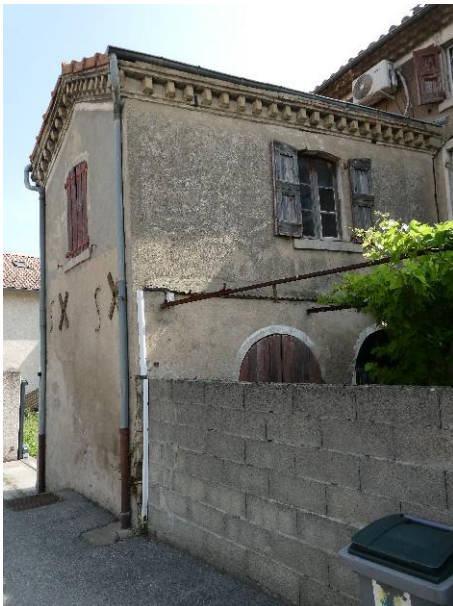
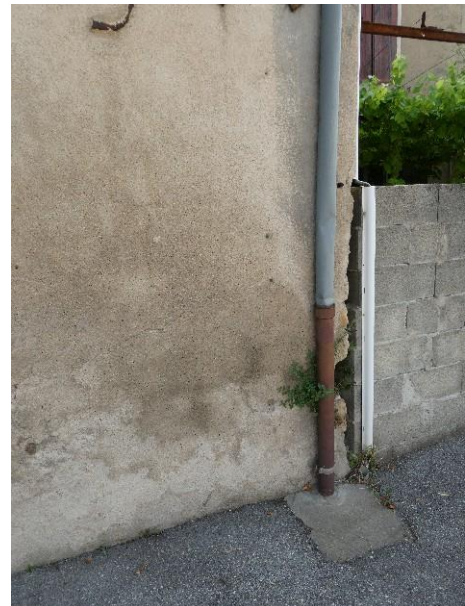
- des éclats au niveau de la jonction avec le mur de clôture Ouest

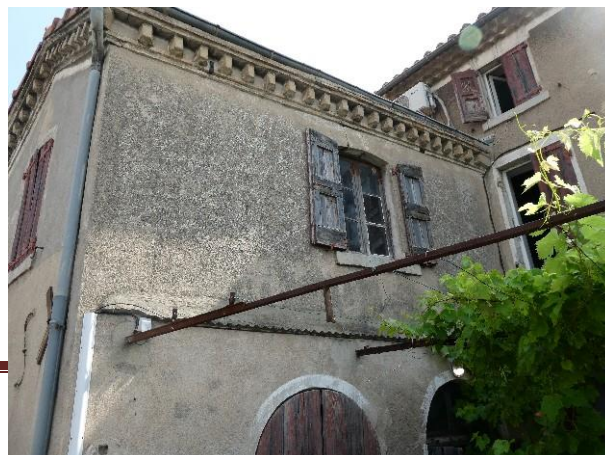
**3°) Concernant la façade Sud du corps de bâtiment Ouest attenant au bâtiment principal :**  
Depuis l'avenue des Frères Montgolfier, je constate que le crépi de la façade Sud du bâtiment Ouest, attenant au bâtiment principal, est très faïencée, fissurée et en mauvais état.

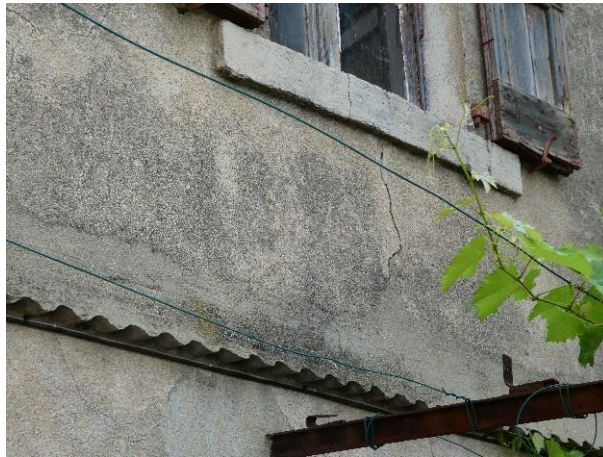
- une fissure marquée sous la fenêtre de l'étage et sur l'appui de cette même fenêtre

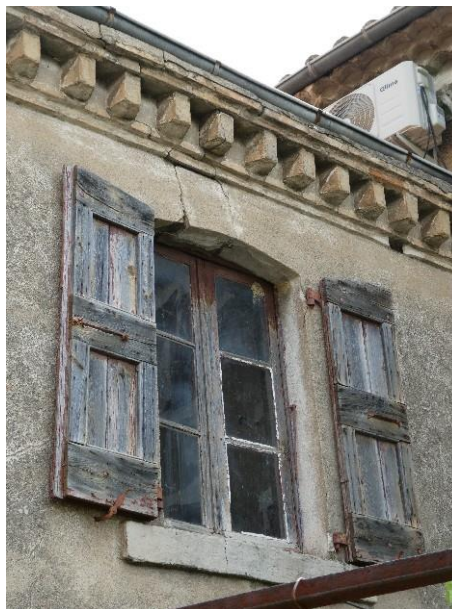
- des fissures verticales au-dessus de la fenêtre de l'étage, se poursuivant jusqu'à la toiture
- des éclats sur le bandeau horizontal sous la toiture

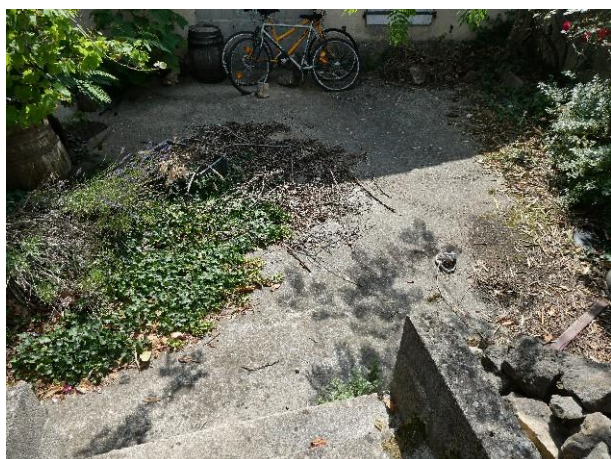
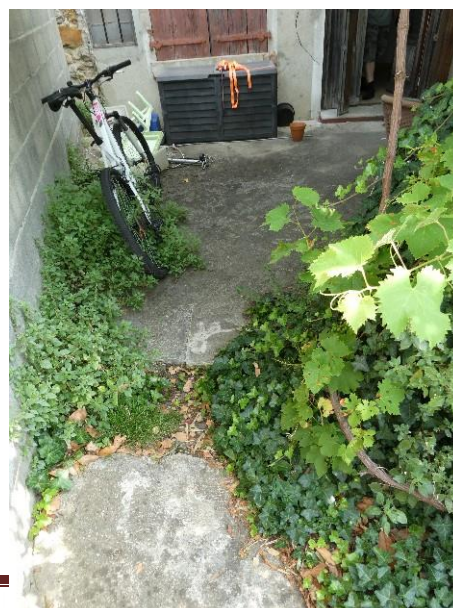
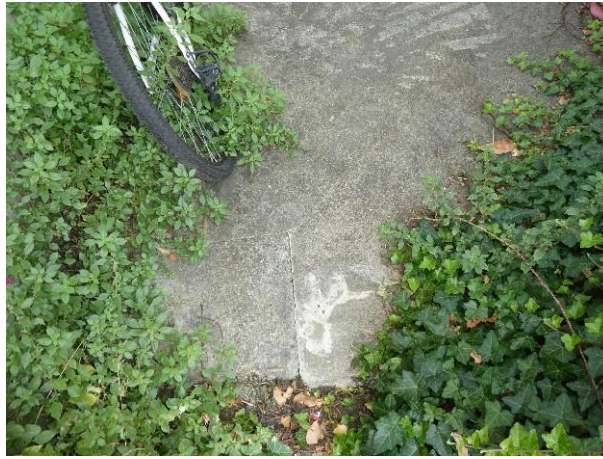
La cour comporte une dalle en béton ancienne et fissurée.

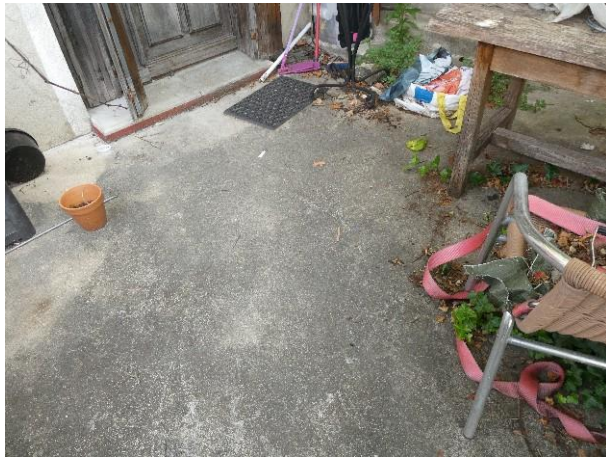
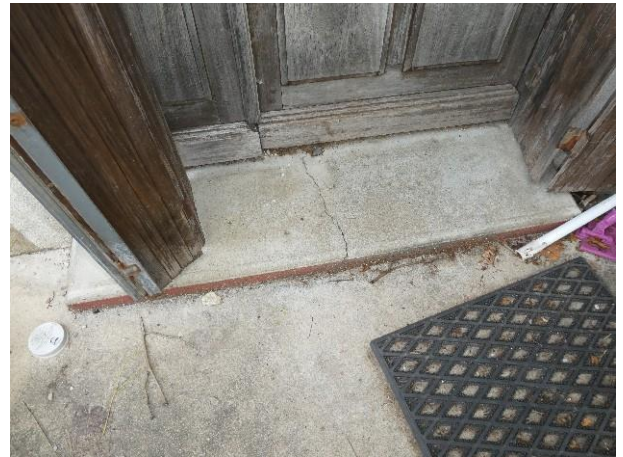
Le seuil de l'entrée de la maison est fissuré.

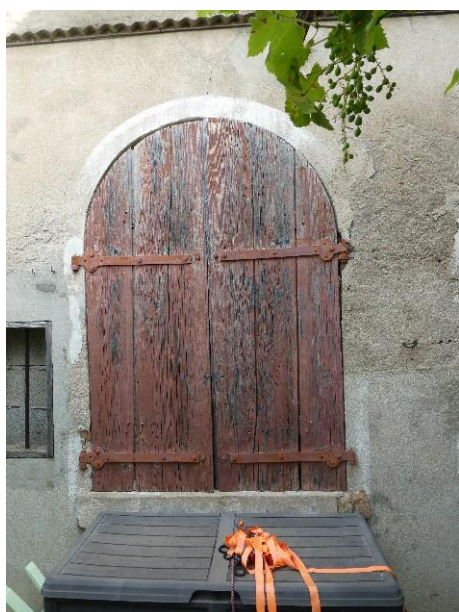
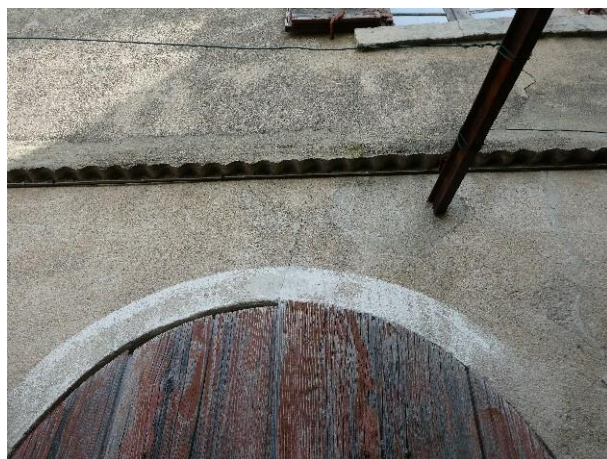
Une fissure verticale court au-dessus de la fenêtre voûtée de la salle de bains.

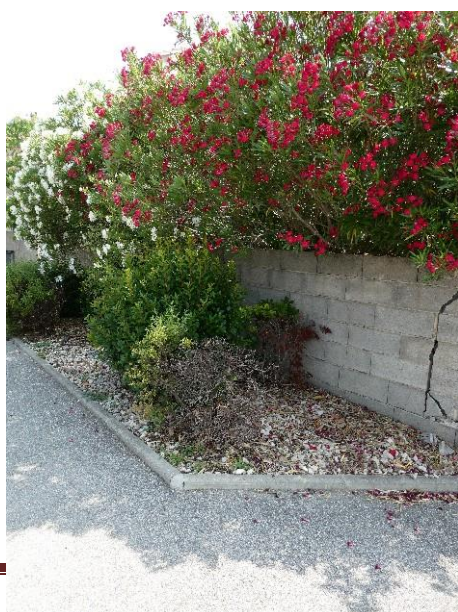
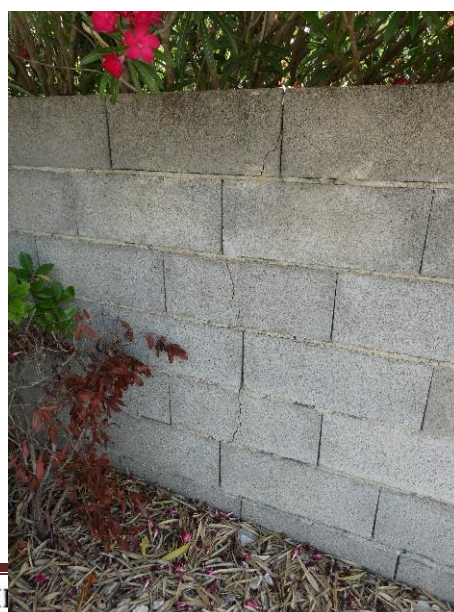
A droite derrière le terre-plein, une fissure verticale parcourt toute la hauteur du mur.

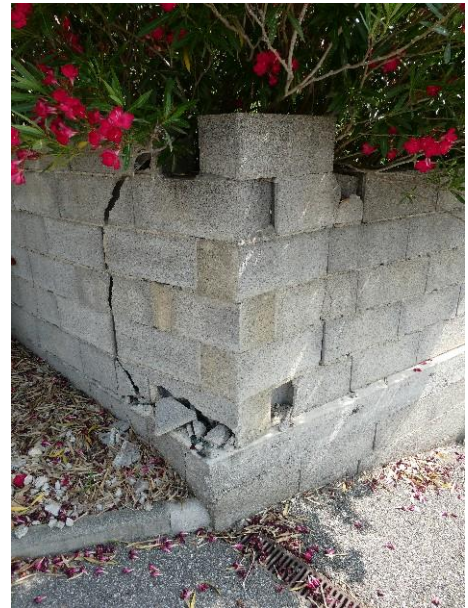
Le mur en moellons bruts comporte ensuite une importante lézarde verticale avec un désaffleurement est des éclats sur les moellons bruts à proximité de l'angle Sud-Ouest.

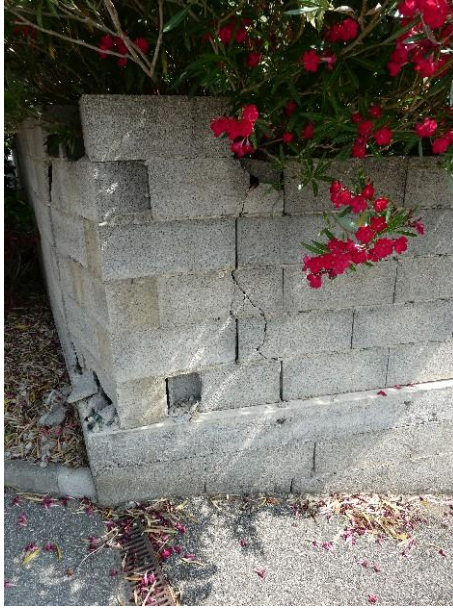
- une lézarde jalonnée d'éclats près de l'angle Sud-Ouest du mur.

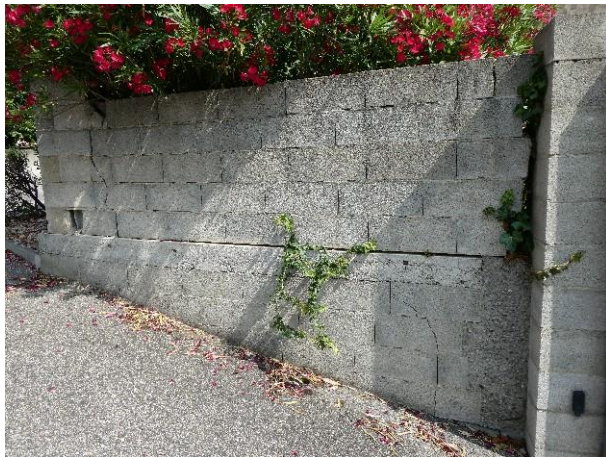
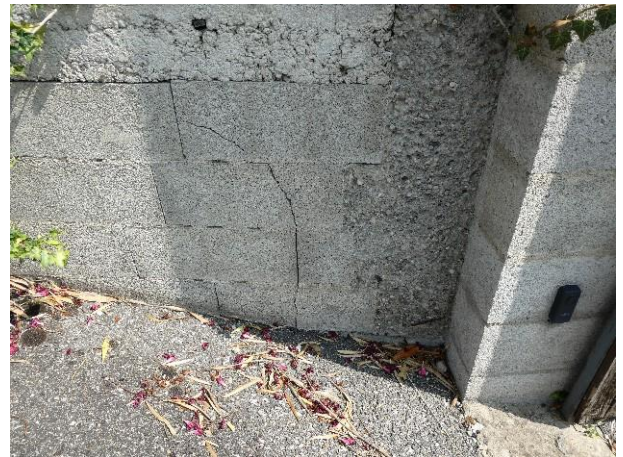
- une fissure en arc-de-cercle à sa base, à gauche du pilier gauche du portail

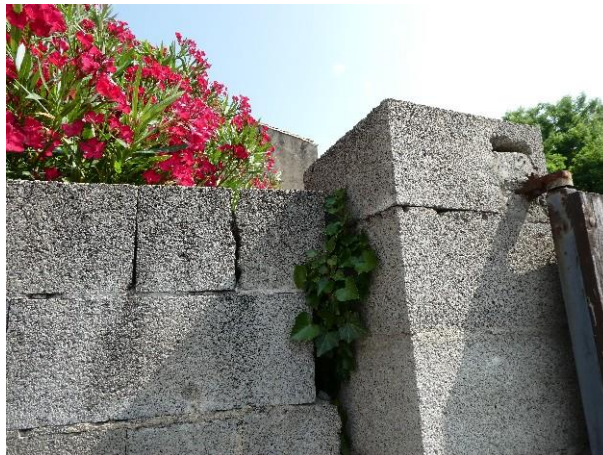
- une fissure verticale sur le premier moellon de l'arasement à gauche du pilier gauche du portail

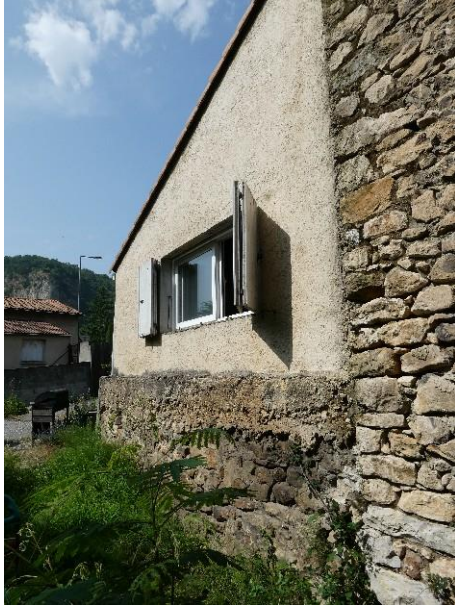
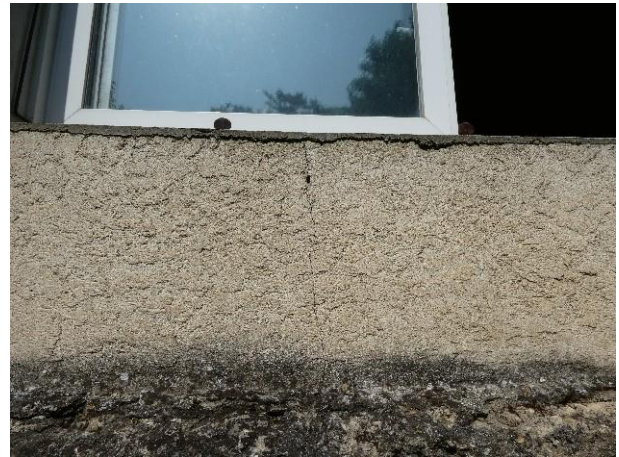
Une fissure verticale court sous l'allège de la fenêtre, côté gauche.

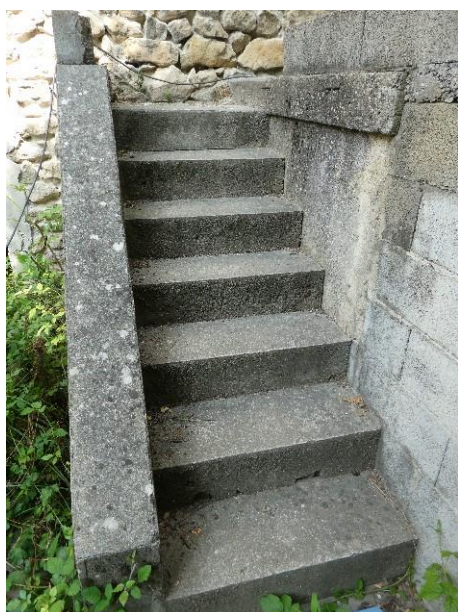
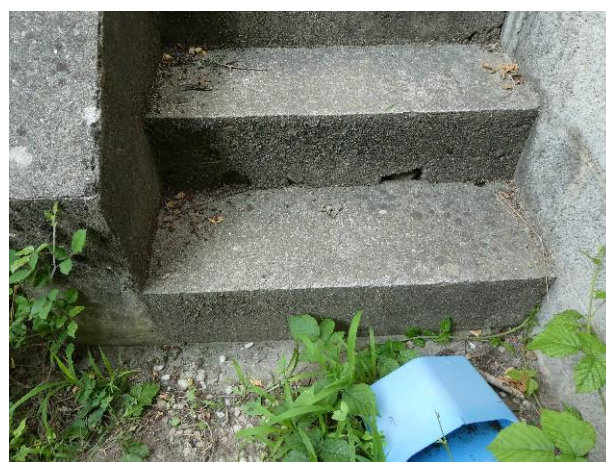
La deuxième contre-marche au bas de l'escalier, est trouée.

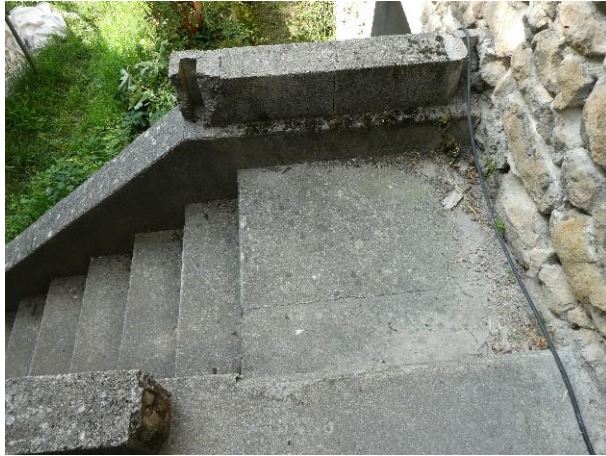
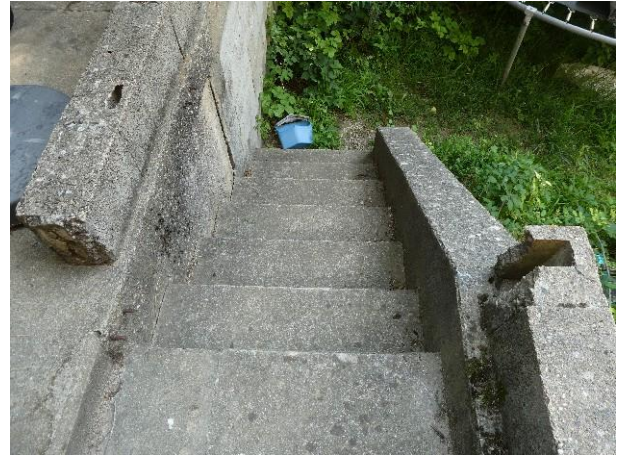
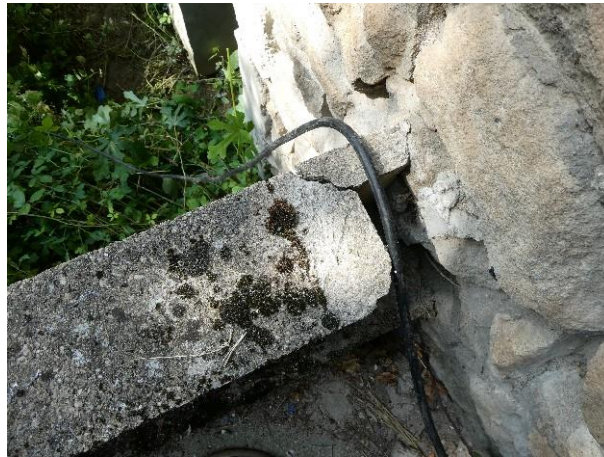
L'escalier est fissuré sur le palier supérieur et le rebord extérieur en moellons comporte des éclats.

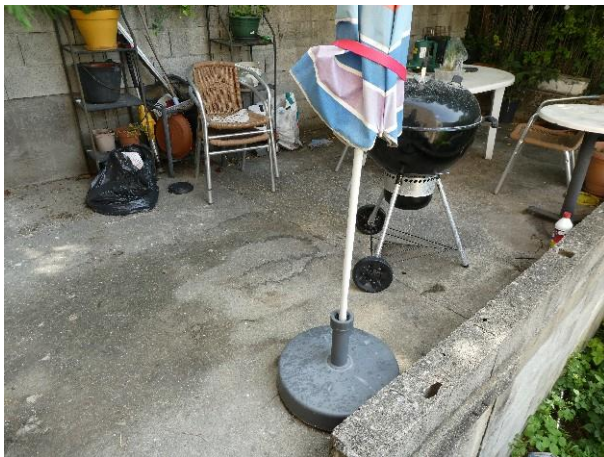
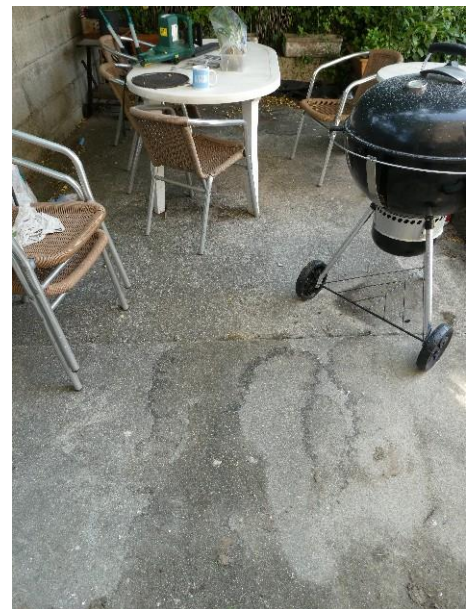
La dalle de la terrasse est brute et comporte des fissures.
