PROCES-VERBAL DE

DESCRIPTION DES LIEUX

L'AN DEUX-MILLE-VINGT-CINQ ET LE VINGT-SEPT MAI

Me suis rendu ce jour au 3 Rue de la Luire 26000 Valence à 08h55, afin de procéder à la description des biens mentionnés dans le commandement susvisé, à savoir :

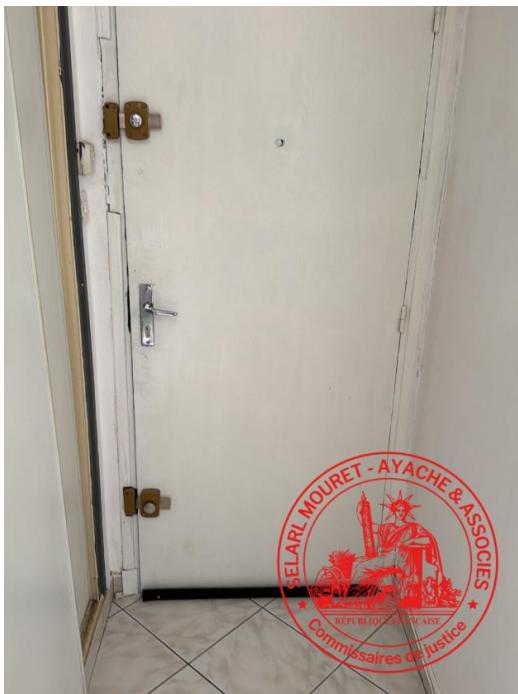
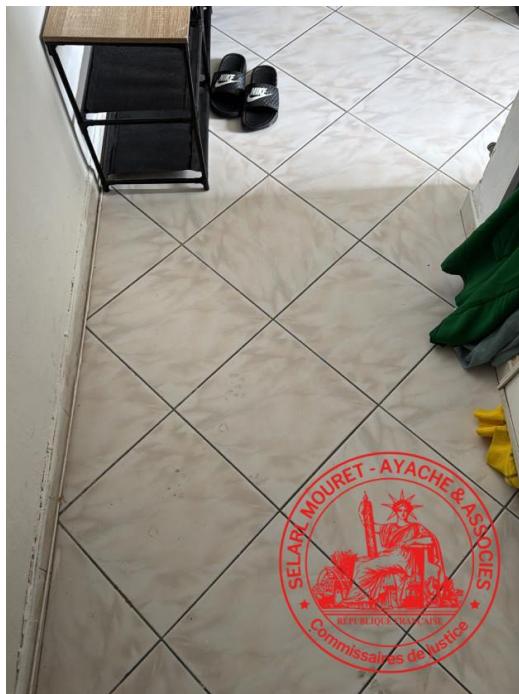
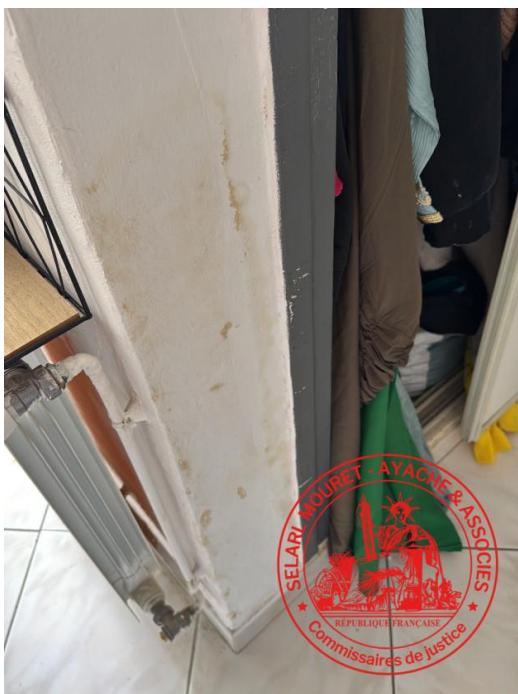
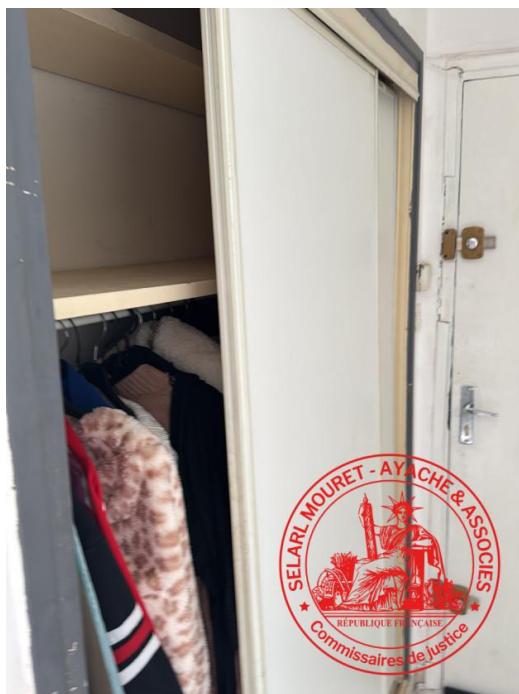
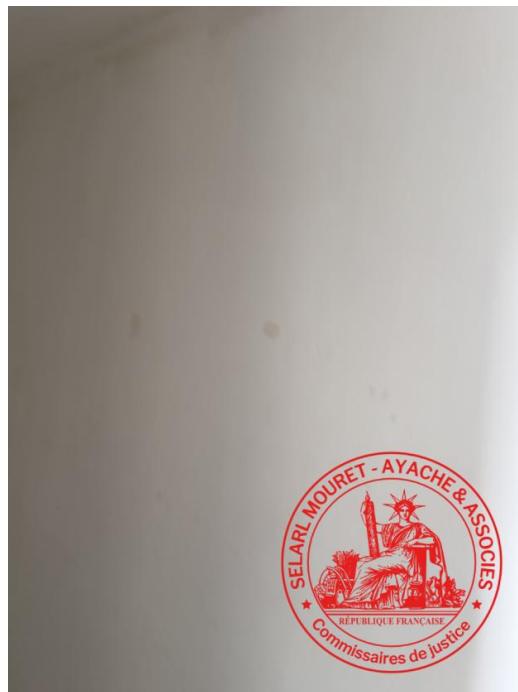
- **Entrée :**

Le sol présente des marques d'usure avec des traces visibles réparties en divers endroits. J'observe que les murs sont globalement en bon état.

Néanmoins, l'un des murs montre des marques d'usure normale et des traces diffuses, tandis que le mur opposé à l'entrée comporte des zones où la peinture s'éaille.

Le plafond est uniformément blanc, sans décoloration ni fissures apparentes.

Les portes sont dans un état général correct, bien que la peinture présente des signes d'usure.

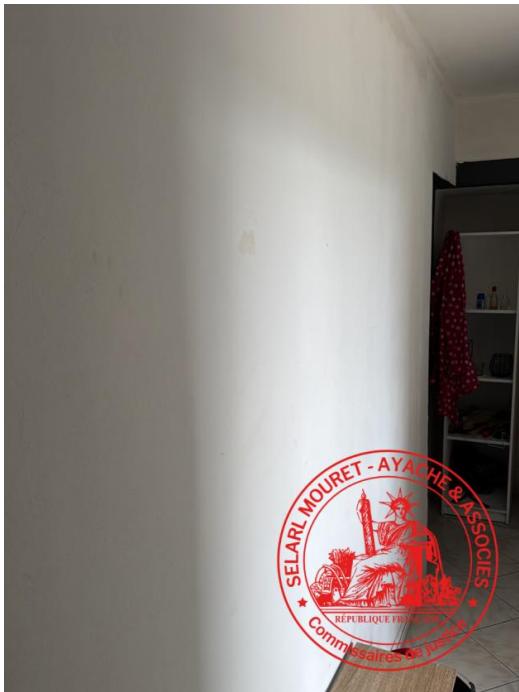
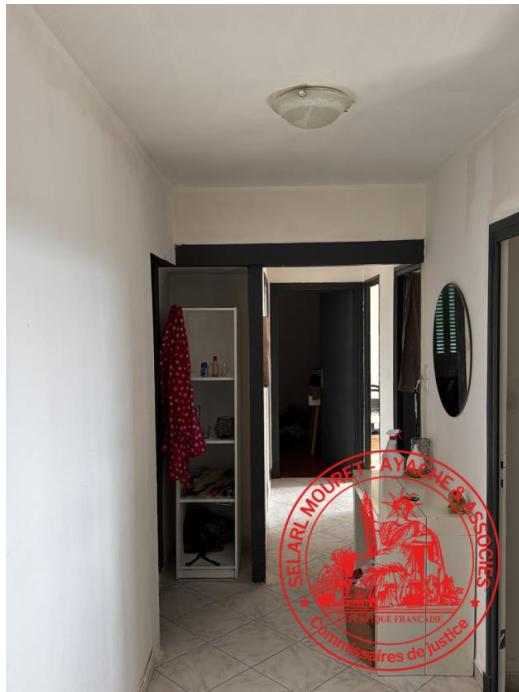
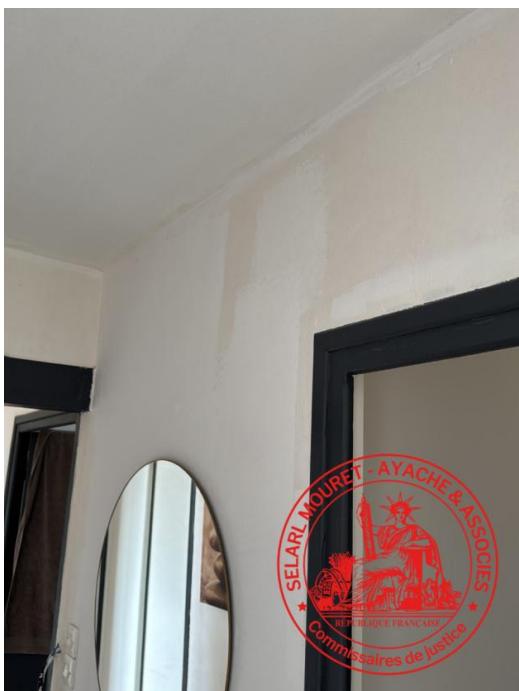
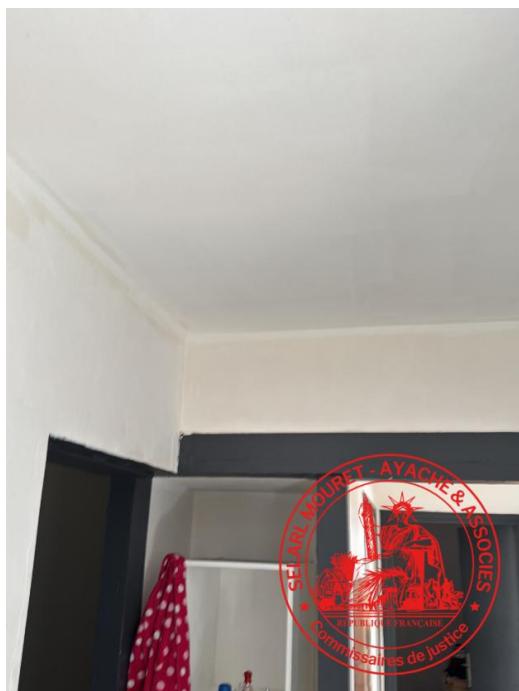
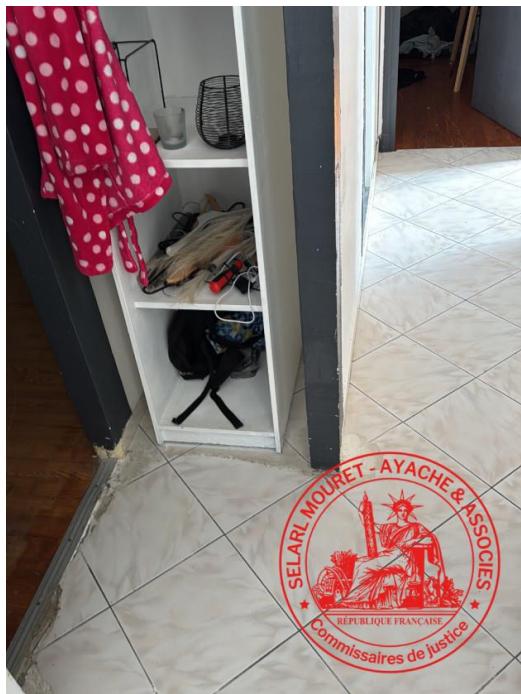
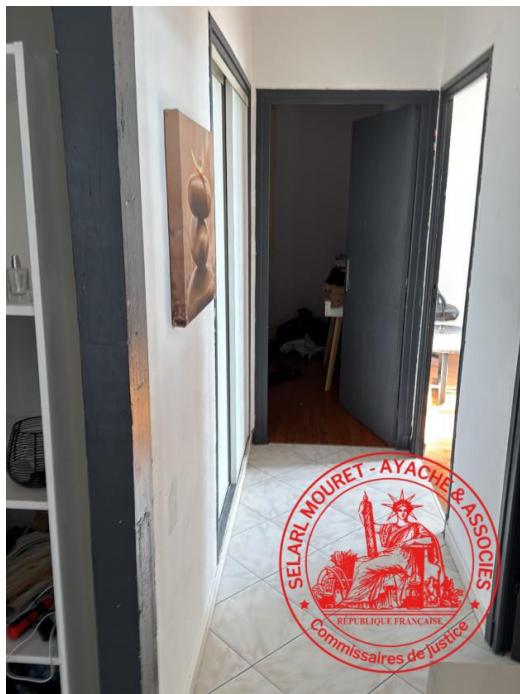
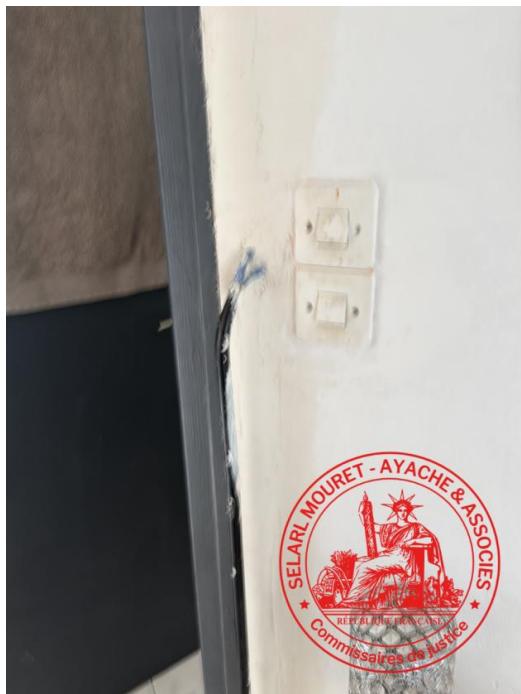
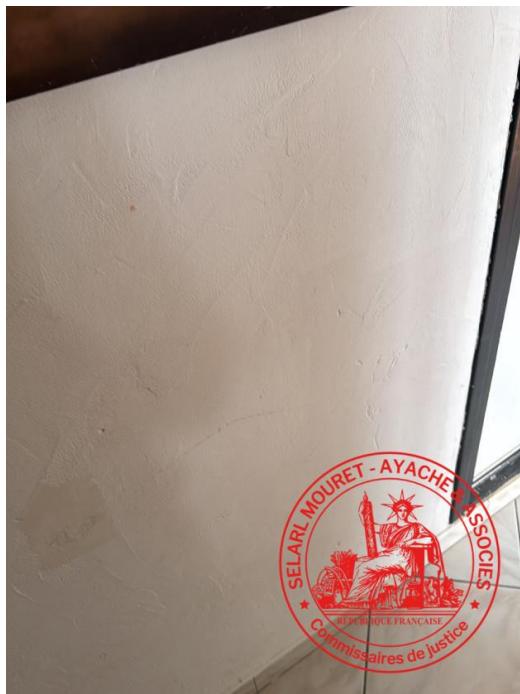
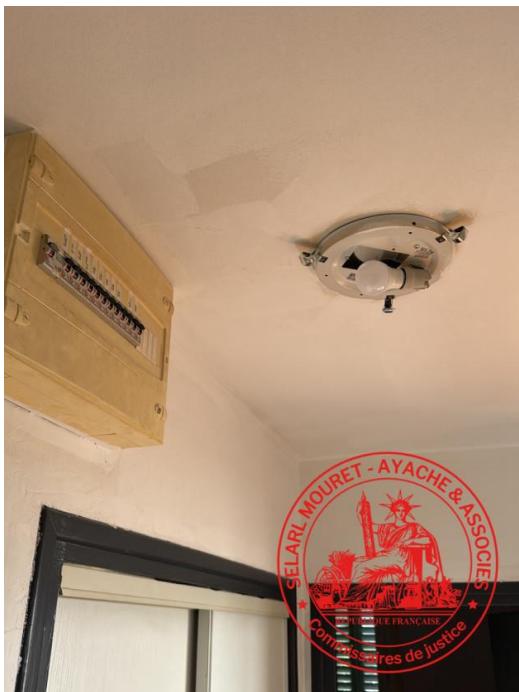
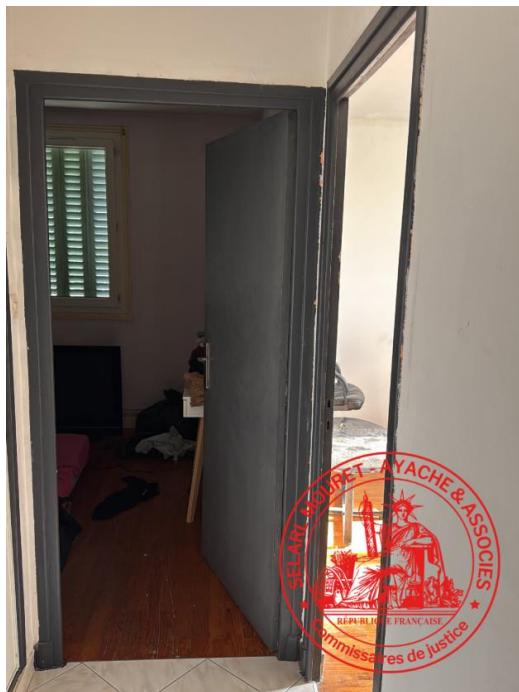
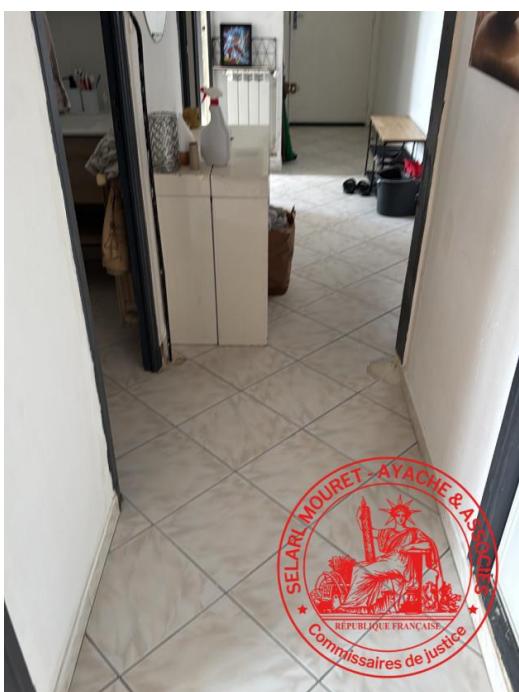
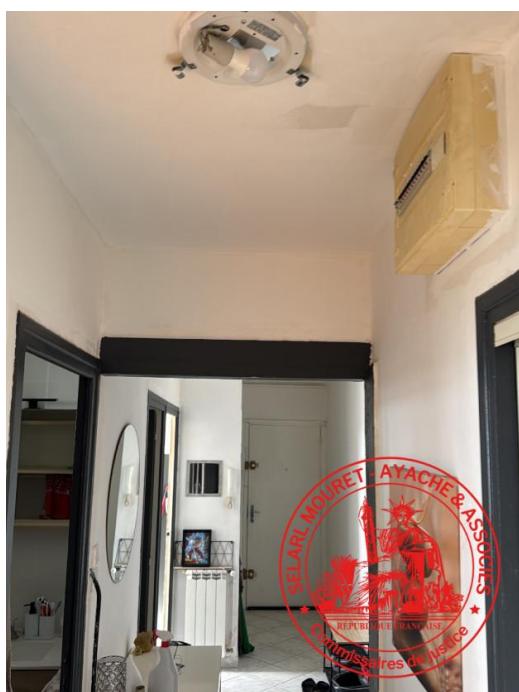
- **Couloir :**

Je constate que les finitions des murs sont en cours de travaux / ou travaux inachevés. Je remarque également des marques de frottement le long du mur où se situe la fenêtre, ainsi qu'une zone avec des irrégularités près de l'entrée.

J'observe que le plafond est bien entretenu malgré une légère décoloration observée autour de la zone où se trouve le raccordement du plafonnier.

Le sol affiche un état d'usage avec des joints partiellement usés à certains endroits. Cependant, aucune fissure n'est visible sur l'ensemble de la surface.

Je remarque que la pièce est équipée de divers interrupteurs et prises électriques, dont certains montrent un état d'usure avancé. Notamment, je constate qu'un dispositif présente des traces d'usure marquées et qu'un boîtier ouvert est visible près de l'entrée. De plus, le plafonnier est incomplet, n'ayant qu'une ampoule nue et sans protection.

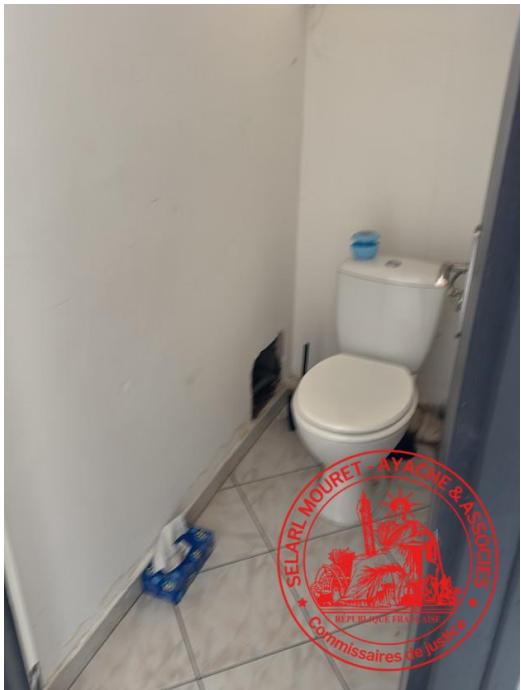
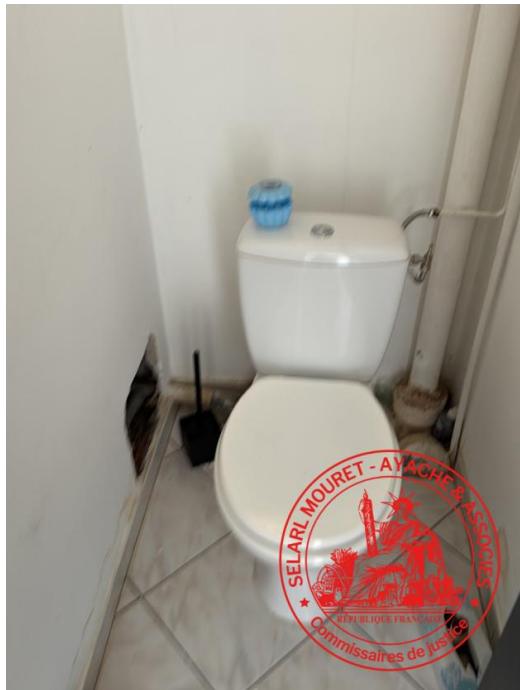
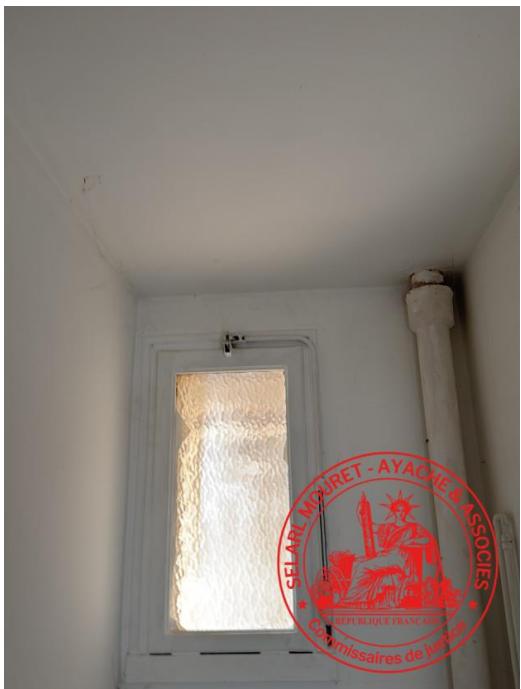
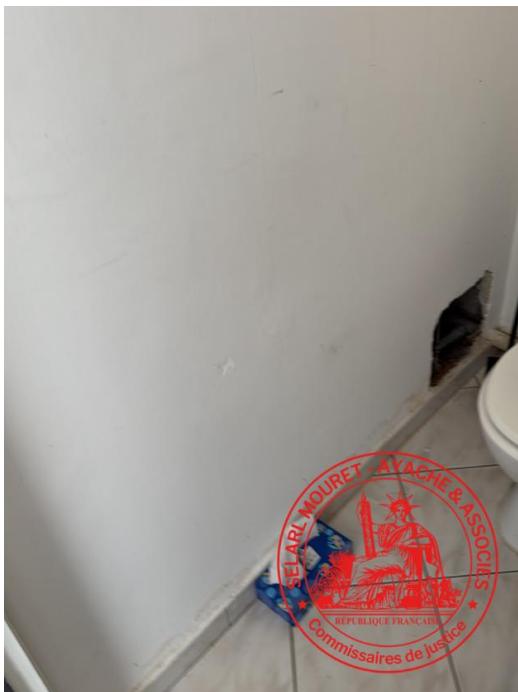
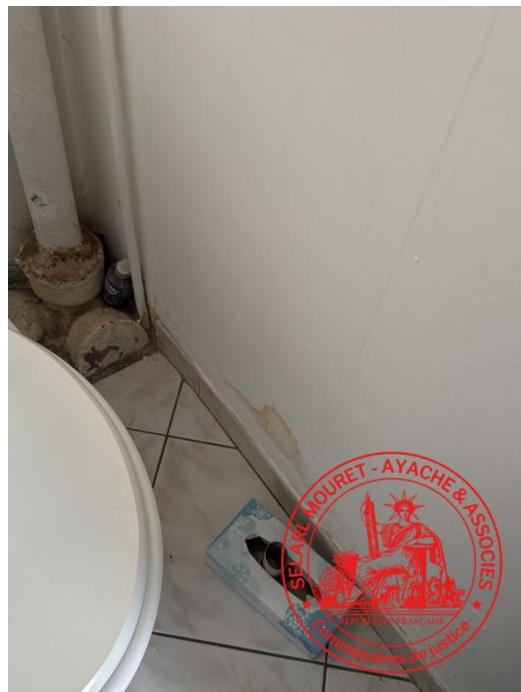
- WC :

Le sol se montre dans un état d'usage, présentant des traces de salissure visibles.

Les murs sont globalement en bon état, bien qu'ils présentent des traces noires. J'observe une perforation en bas à gauche du mur adjacent à la porte.

Je note que la porte de la pièce présente des marques de frottement mais reste fonctionnelle. La poignée est intacte, sans dommages.

La fenêtre est en bon état général, sans rayures visibles, bien que le cadre présente de légères altérations.

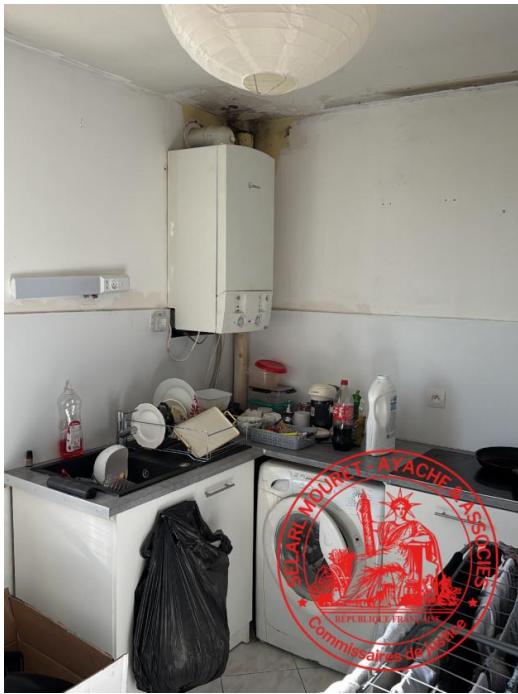
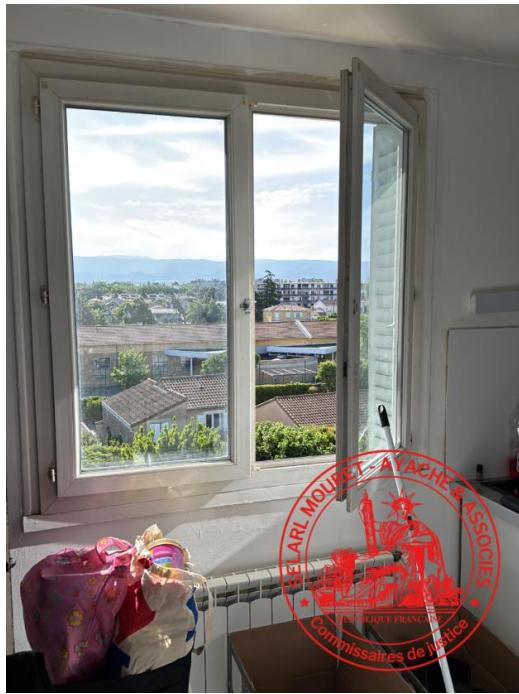
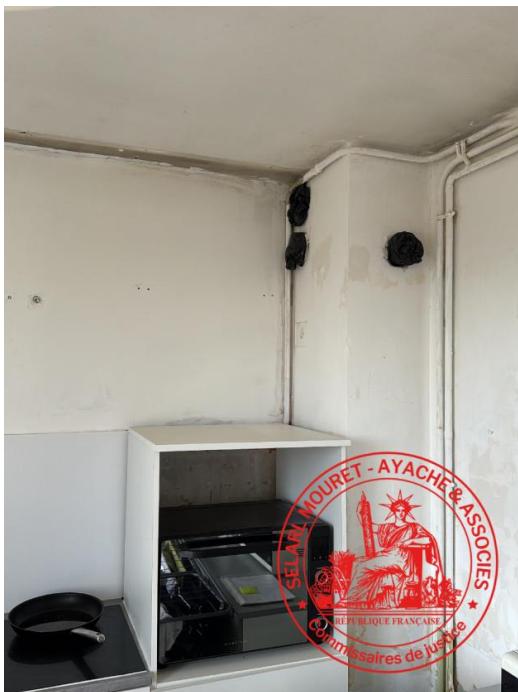
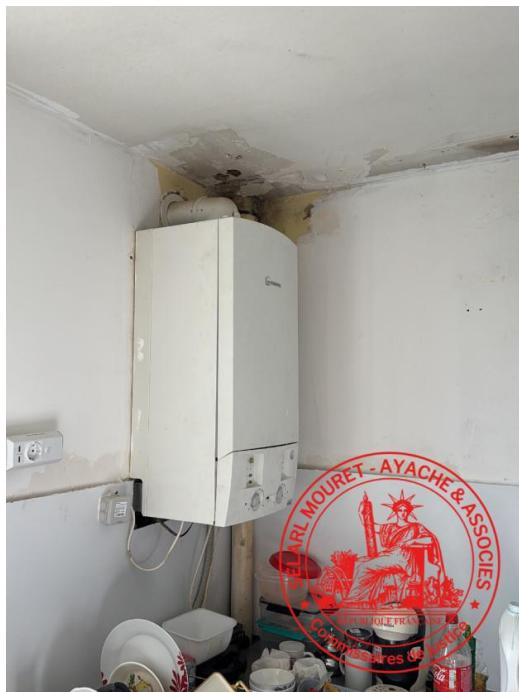
- **Cuisine :**

Je remarque que les murs présentent des signes de détérioration. Des marques de salissure sont présentes au bas du mur adjacent à la porte. Des traces d'humidité et de dégradations du revêtement sont observées sur le mur où se trouve la chaudière. Le mur opposé à l'entrée présente un aspect partiellement uniforme avec des marques de peinture irrégulières. Les finitions des enduits des murs ne sont pas satisfaisantes.

J'observe que le plafond présente des taches d'humidité et des dégradations localisées près de certains angles, notamment du côté de l'installation de la chaudière.

La fenêtre est en bon état général, sans dégradation majeure du verre. Il est à noter que la porte présente des éclats de peinture le long du bord et des marques d'usure autour de la poignée.

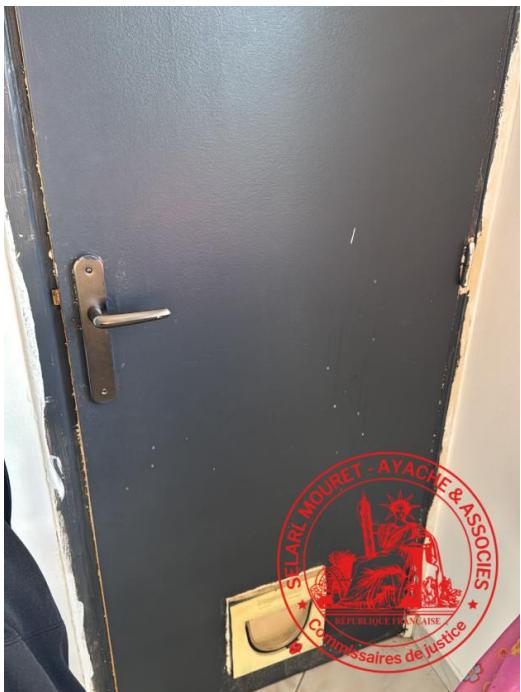
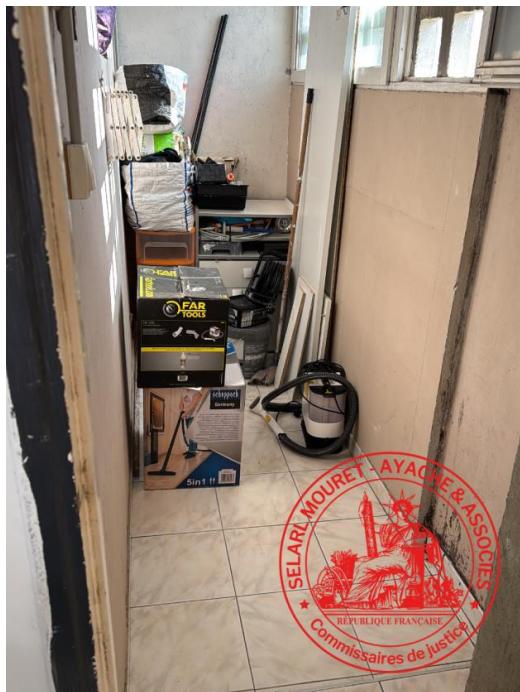
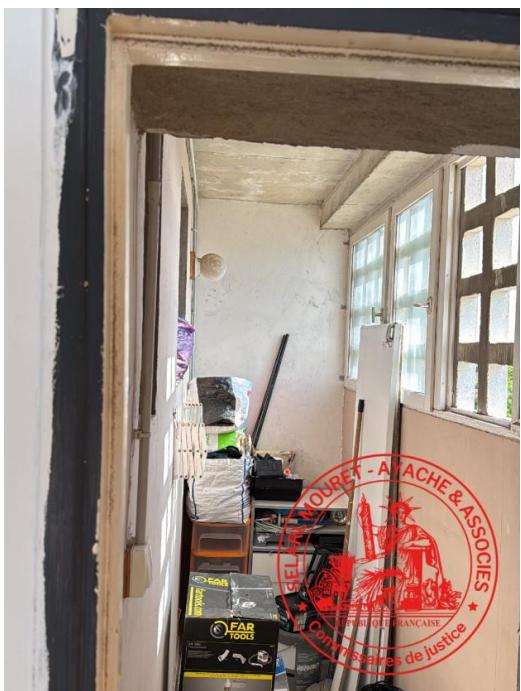
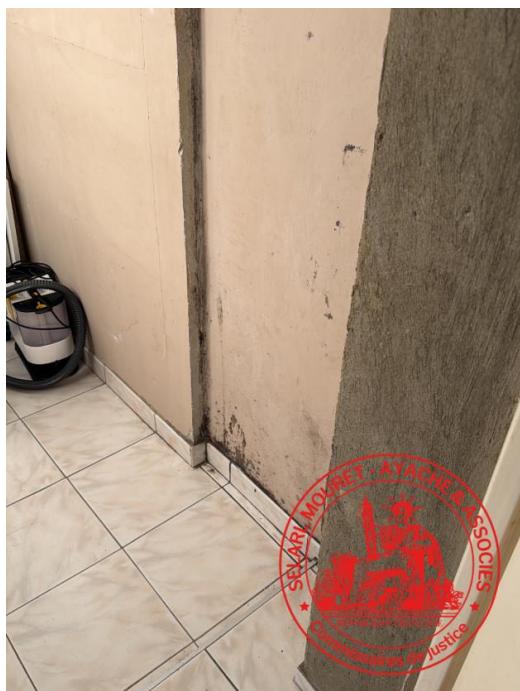
- **Séchoir :**

Le sol affiche des traces d'usure, traduisant un usage régulier.

Les murs sont globalement en bon état. Toutefois, j'observe des traces noires, surtout sur le mur droit à l'entrée, et des marques de salissure au niveau des parties inférieures.

Le plafond montre des signes d'humidité et de décoloration. Aucune fissure notable n'est présente.

Les portes présentent de légères éraflures, et un éclat de peinture est visible sur l'encadrement.

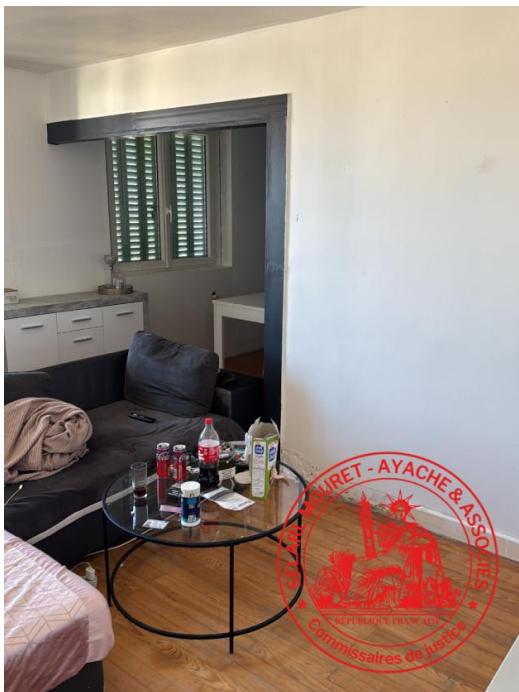
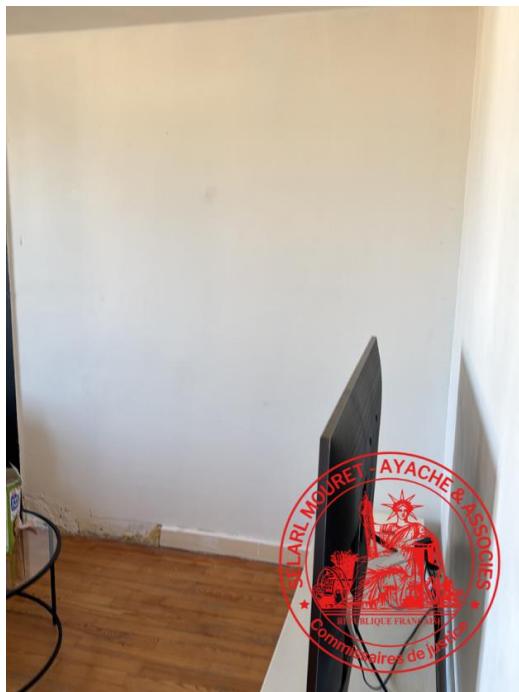
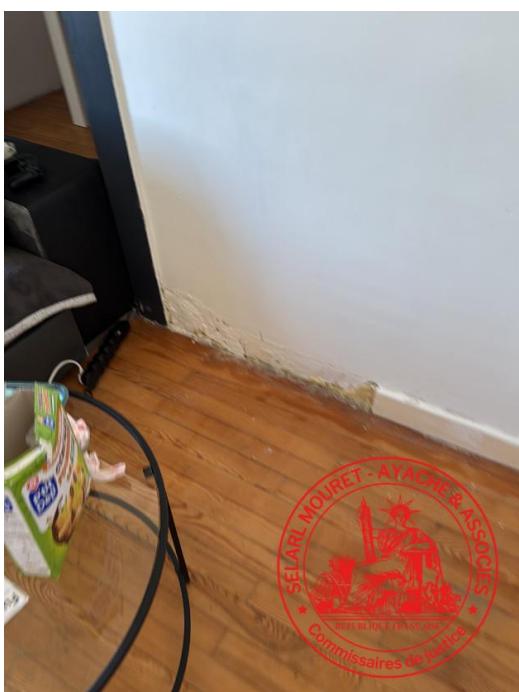
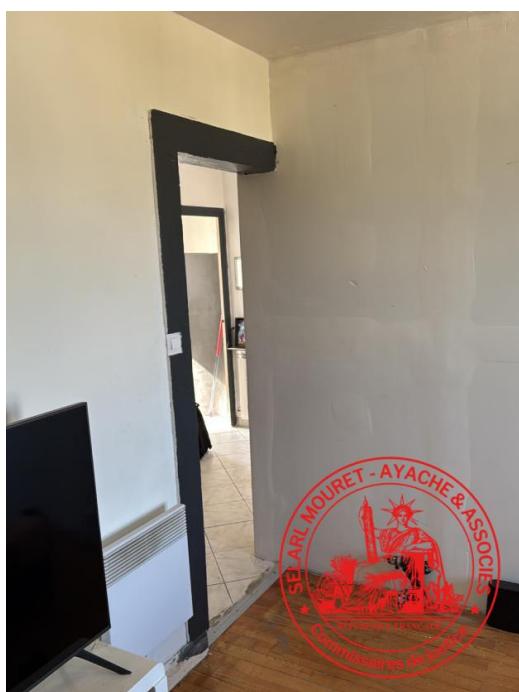
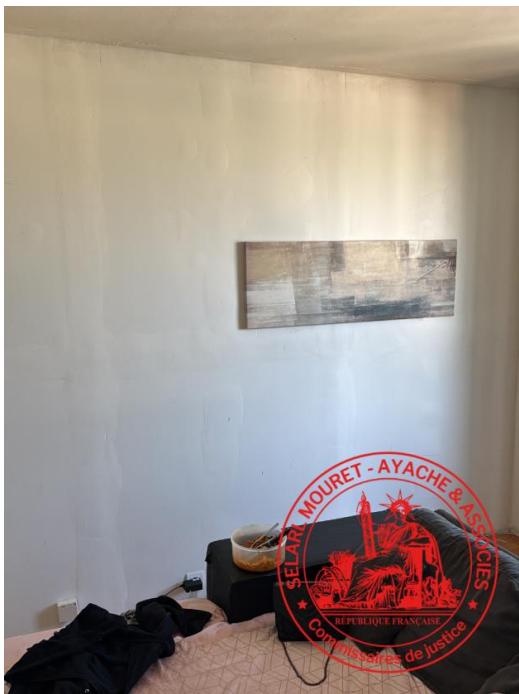
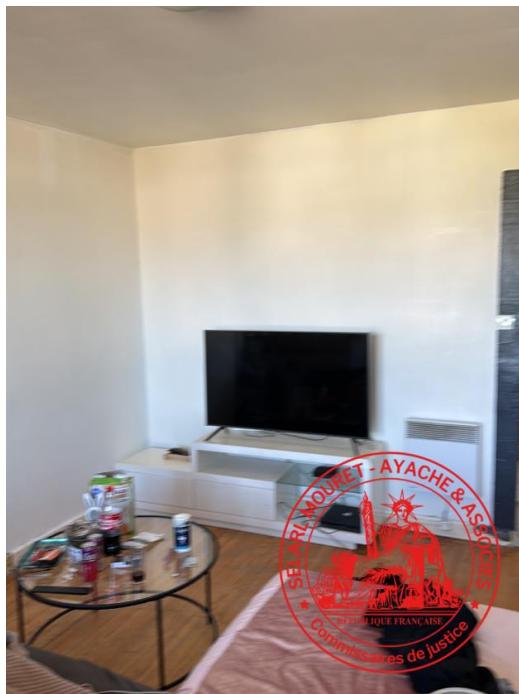
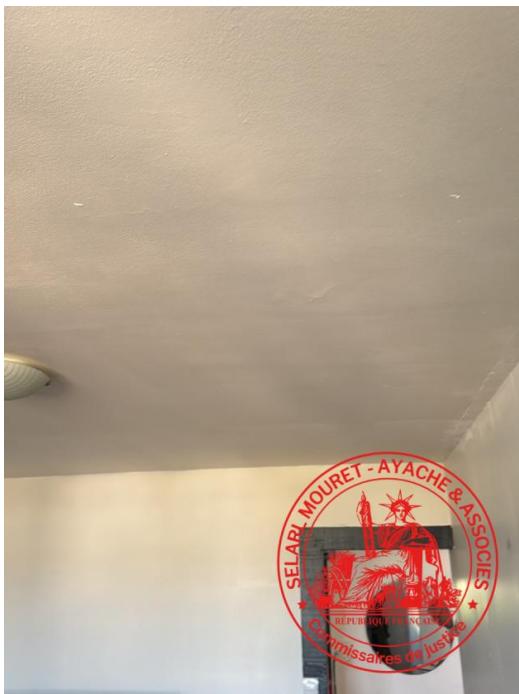
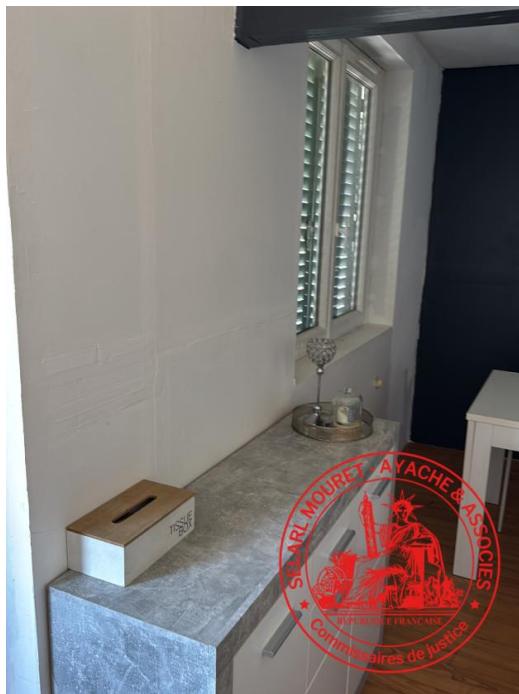
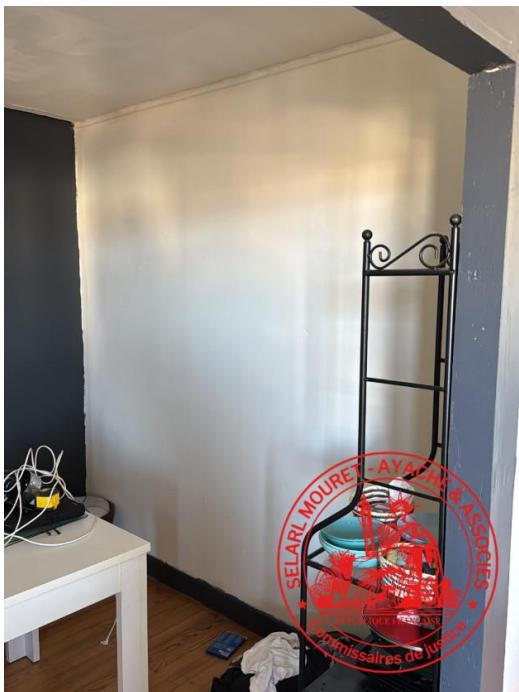
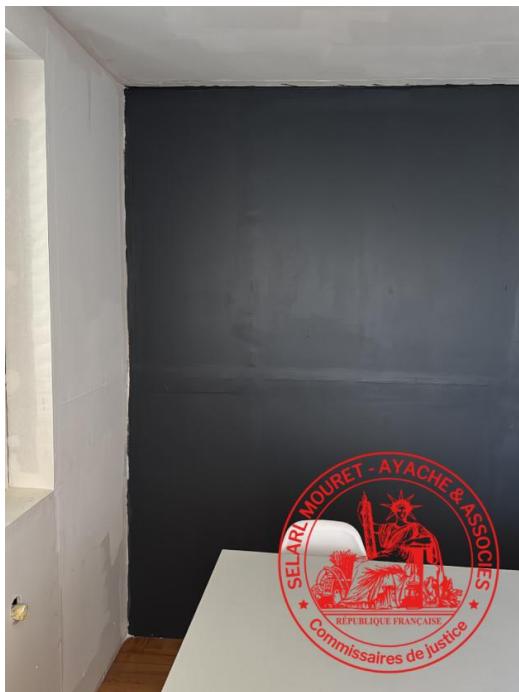
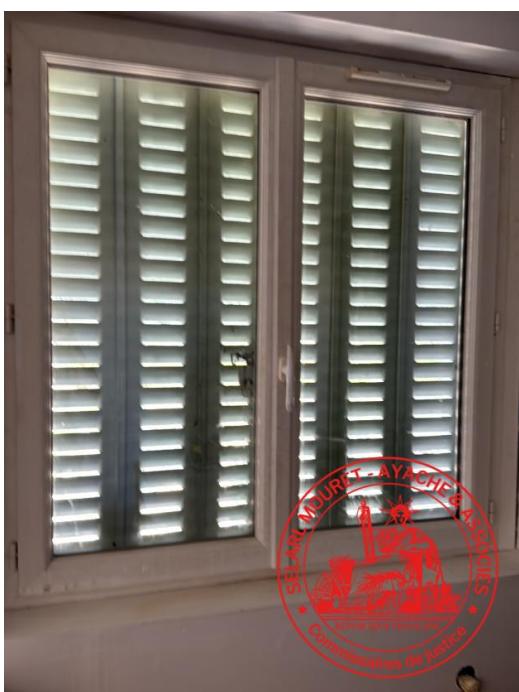
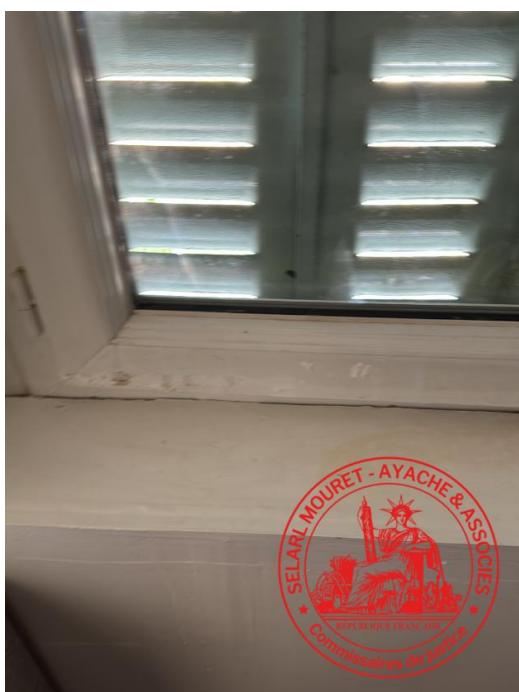
- **Salon / séjour :**

J'observe que le sol est en état d'usage, présentant des marques d'usure visibles sur sa surface.

Je note que les murs sont globalement propres, bien que des irrégularités et des traces de réparations soient présentes à certains endroits. Le mur à proximité de la porte montre des traces d'usure au niveau de sa partie inférieure.

Il est à noter que le plafond est en bon état général, avec de légères ondulations, sans dégradation majeure apparente.

Je remarque que les fenêtres présentent quelques traces d'usure sur leur pourtour, mais restent fonctionnelles.

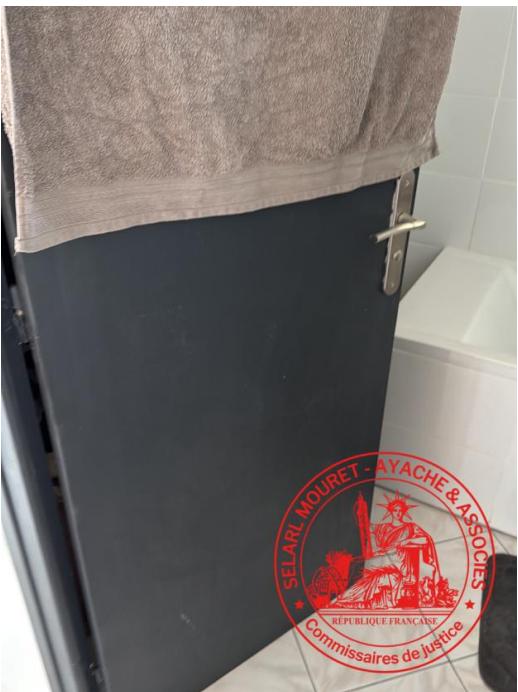
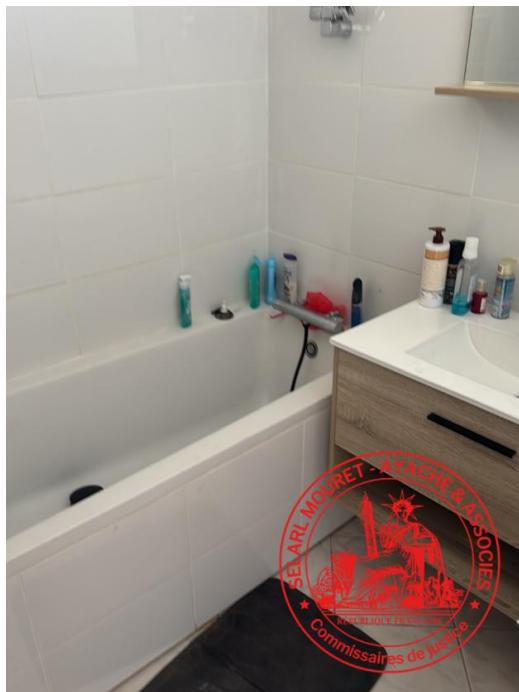
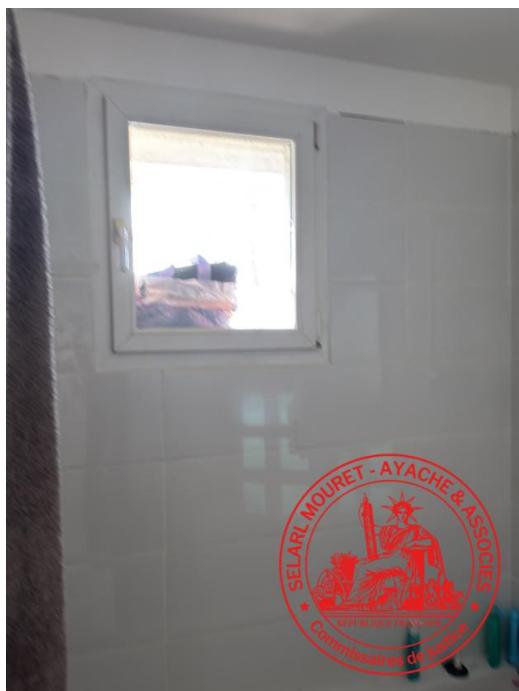
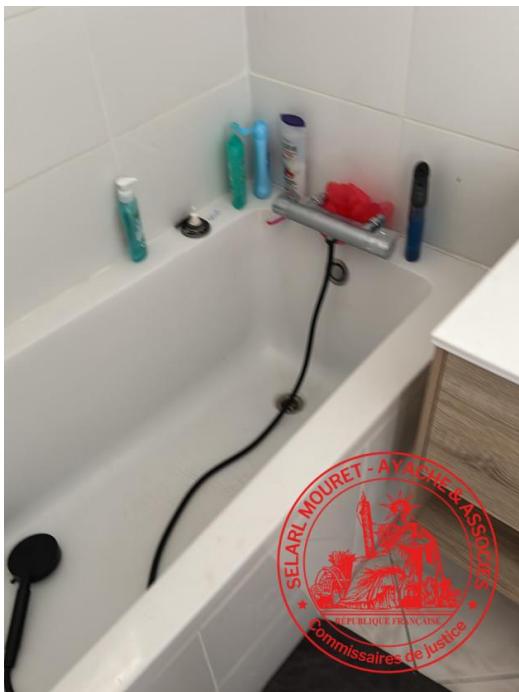
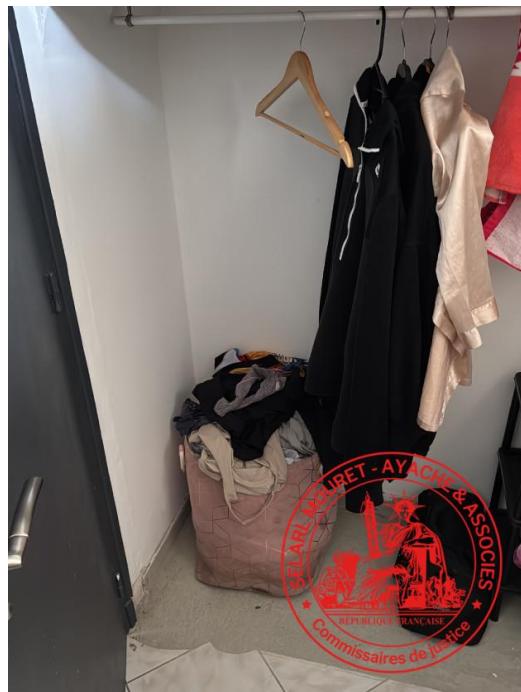
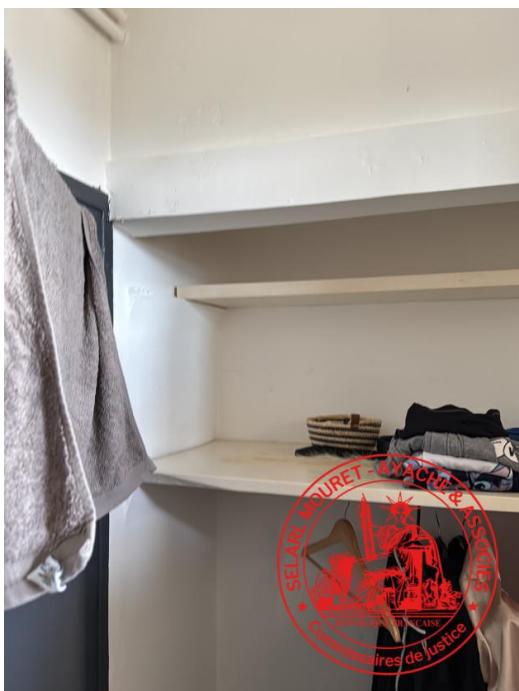
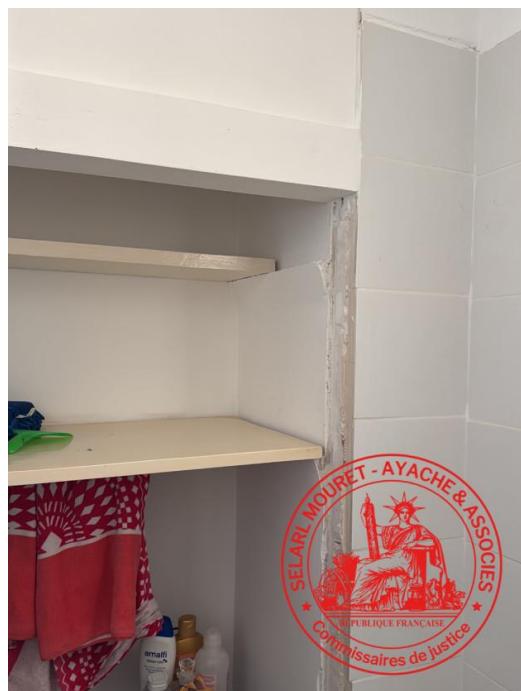
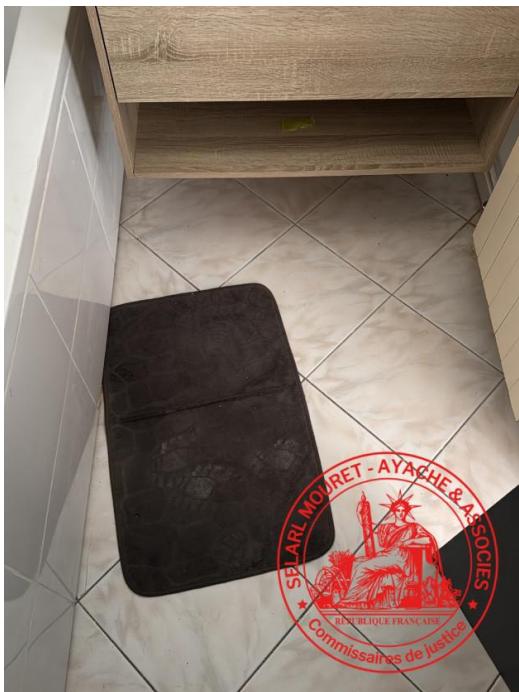
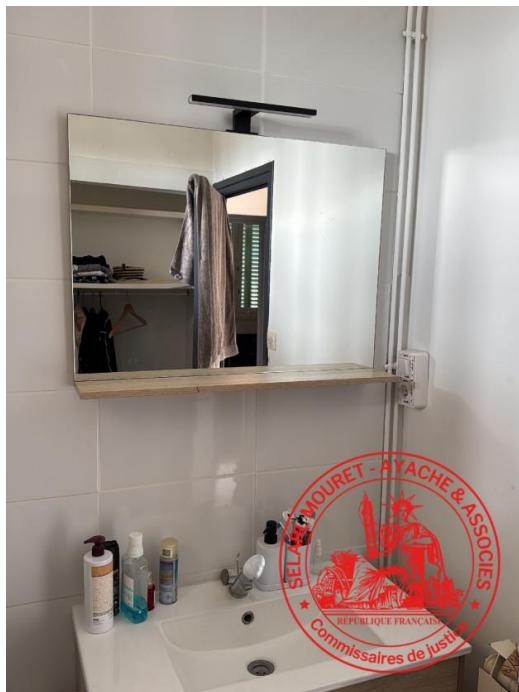
- **Salle de bains :**

Le sol présente des marques d'usage, bien qu'il soit dans un état général acceptable.

Les murs montrent un bon état général, malgré quelques traces mineures à certains endroits. Je note également que le mur adjacent à la zone de rangement présente une usure au niveau des bordures.

Le plafond est en bon état, bien que de légères traces de raccordement ou de fissures mineures soient observables autour de l'installation électrique.

La fenêtre est en bon état général sans anomalie visible. Cependant, le pourtour présente quelques marques mineures de finition.

La porte fonctionne correctement et présente de légères éraflures sur sa surface.

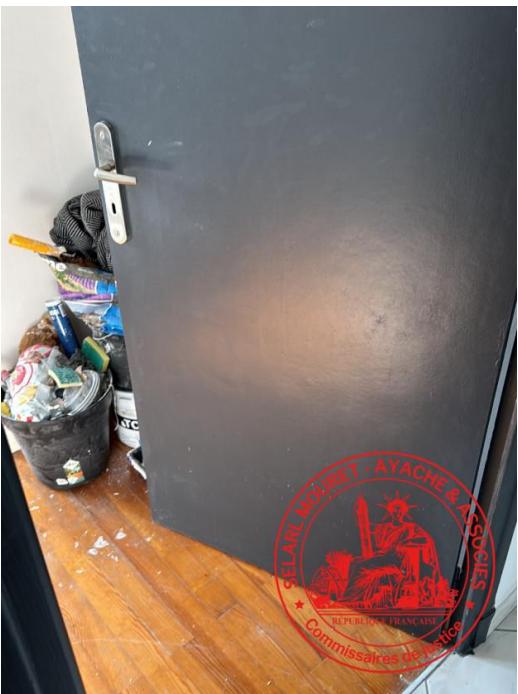
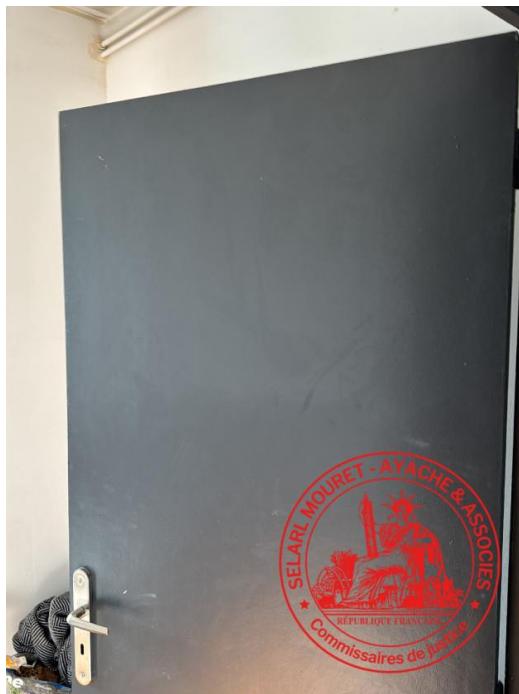
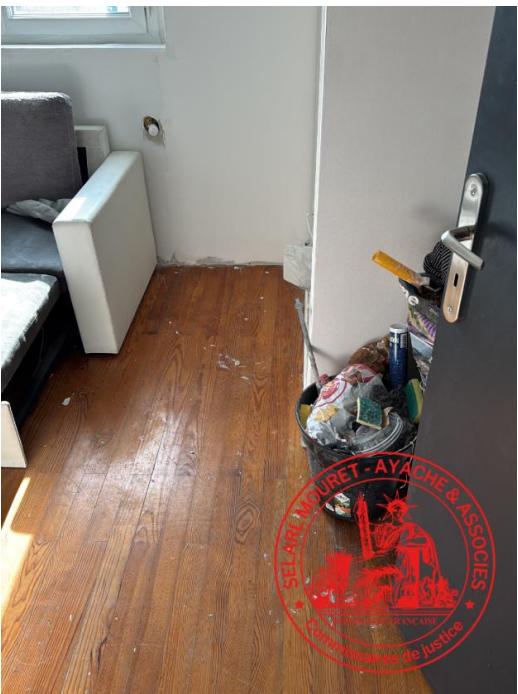
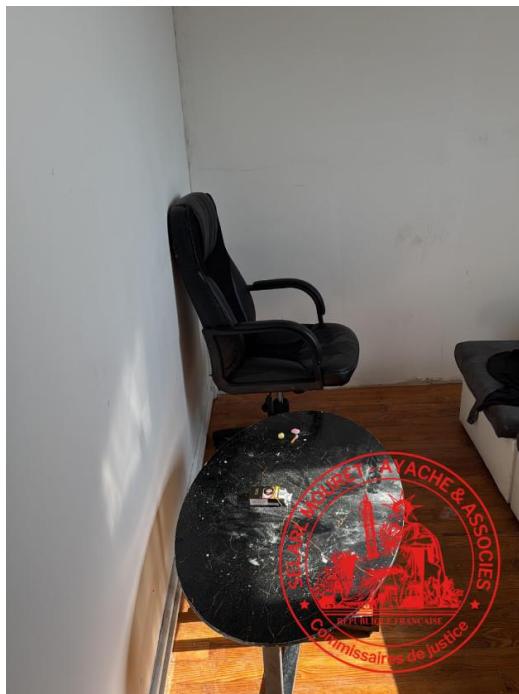
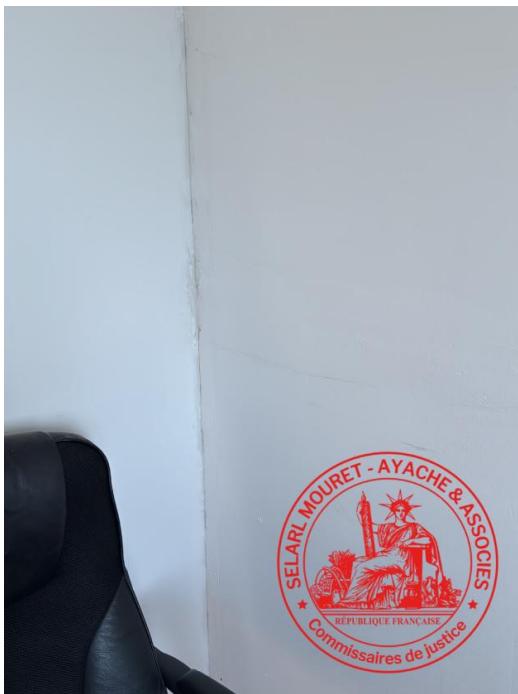
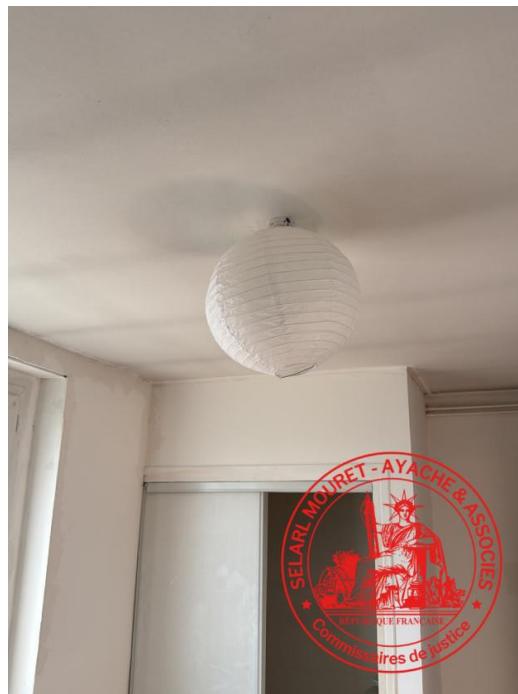
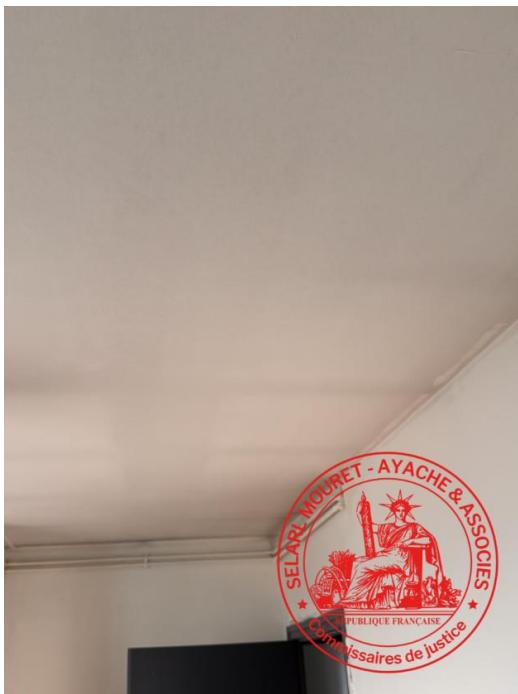
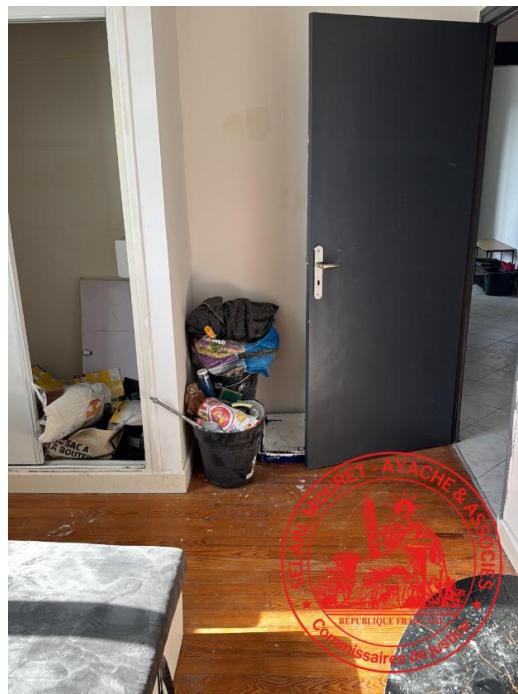
- **Chambre droite :**

Je remarque que le sol présente des marques d'usage ainsi que des débris et taches réparties sur plusieurs zones.

J'observe que les murs, bien que globalement en bon état, comportent des marques de retouche de peinture près des bords de la fenêtre et dans les coins de la pièce. De petites fissures verticales sont visibles aux jonctions des murs, et les finitions des cloisons exigent une reprise complète des enduits.

Je constate que les fenêtres sont en bon état, bien que les vitres présentent quelques traces de salissure. Les portes, également en bon état, montrent de légères traces d'usage avec quelques éclats superficiels.

Je note que les installations électriques comprennent des luminaires suspendus en bon état. Une prise murale près de la fenêtre a des éléments exposés.
