PROCES-VERBAL DE

DESCRIPTION DES LIEUX

L'AN DEUX-MILLE-VINGT-CINQ ET LE VINGT-SEPT MAI

Me suis rendu ce jour au 3 Rue de la Luire 26000 Valence à 08h55, afin de procéder à la description des biens mentionnés dans le commandement susvisé, à savoir :

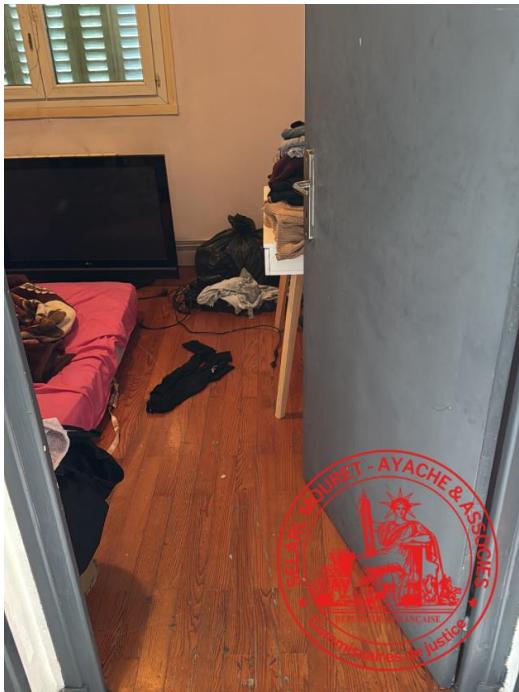
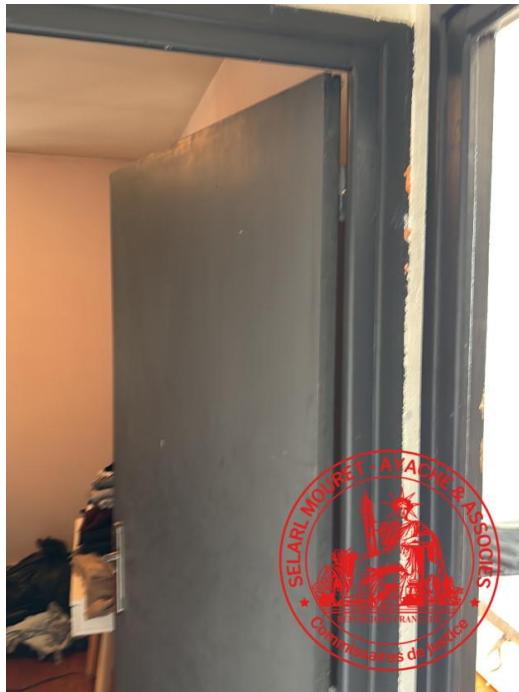
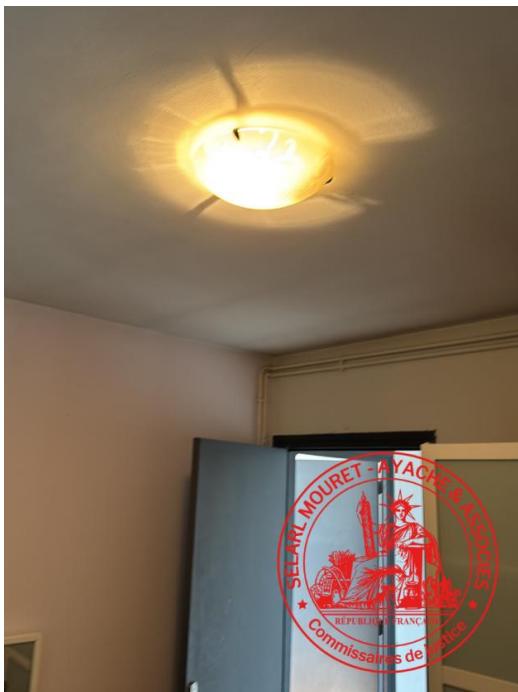
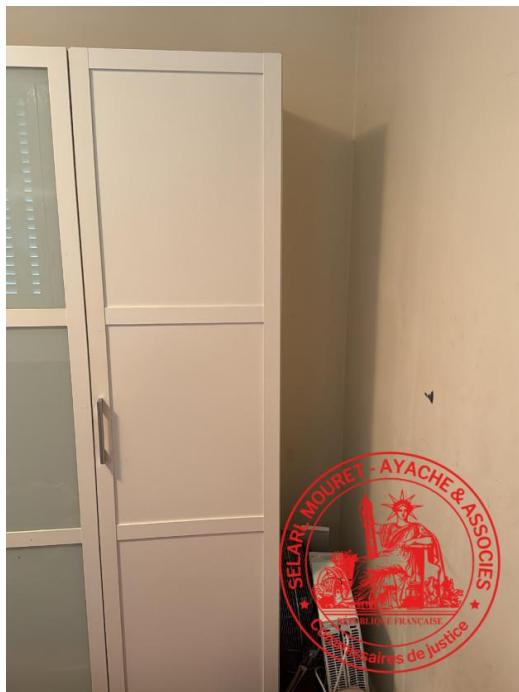
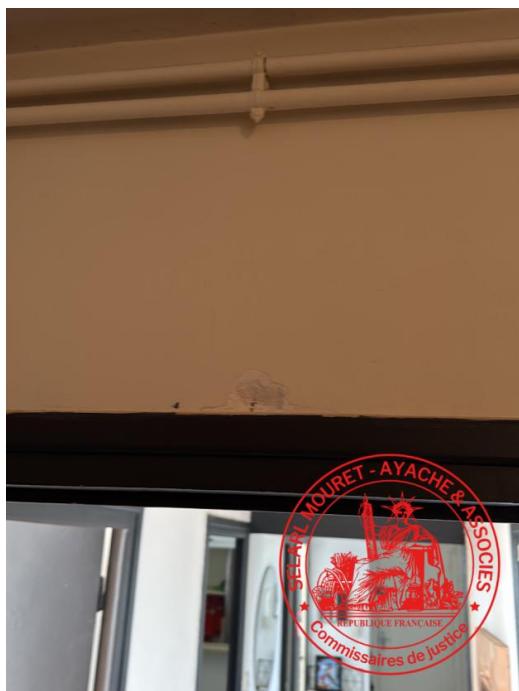
- **Chambre 2 :**

Le sol présente un état d'usage avec des rayures et des taches dispersées sur l'ensemble de la surface.

Les murs présentent des marques de salissure, particulièrement sur le mur adjacent à l'armoire. Une fissure est visible au-dessus de la porte, et plusieurs trous apparaissent sur le mur à côté de la fenêtre.

Les fenêtres sont en état correct, bien que les fermetures révèlent des signes d'usure. Les portes sont en bon état structurel, bien qu'une d'entre elles expose des éclats de peinture.

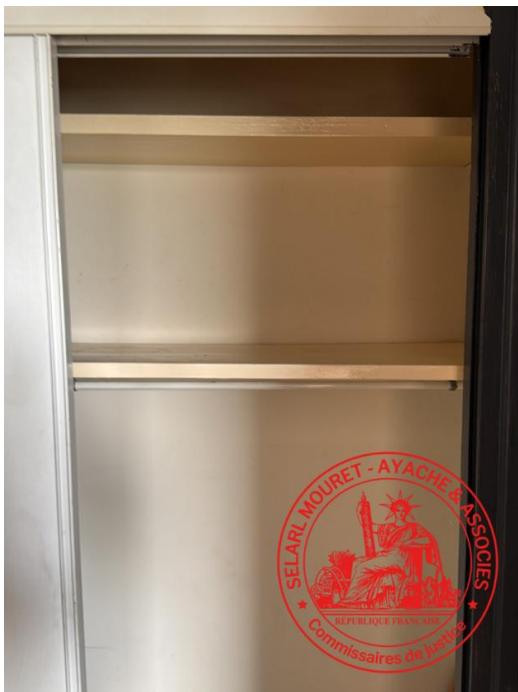
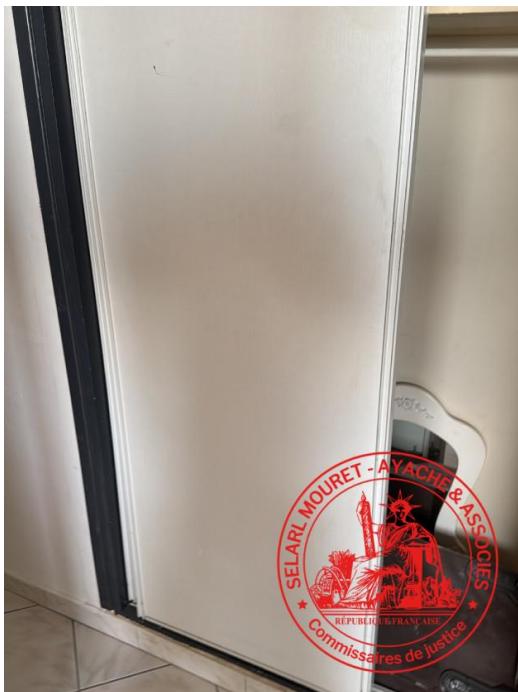
- **Placard couloir :**

J'observe que les portes coulissantes comportent des marques d'usure ainsi qu'une petite éraflure sur la surface extérieure.

Les murs à l'intérieur du placard présentent des marques discrètes, et une fissure verticale est visible dans le coin droit.

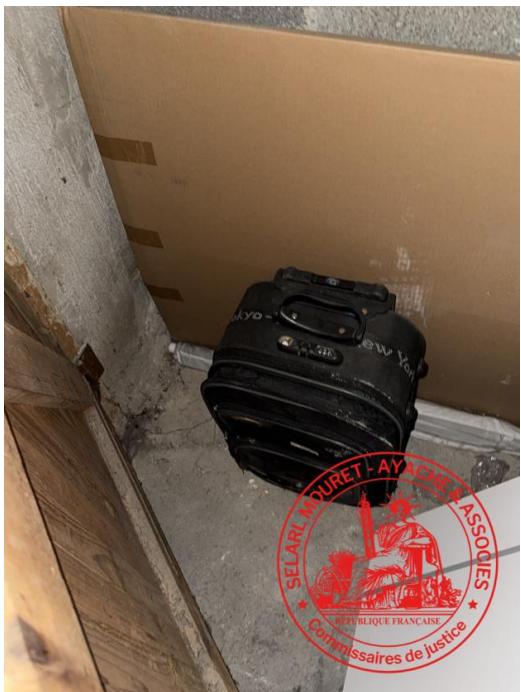
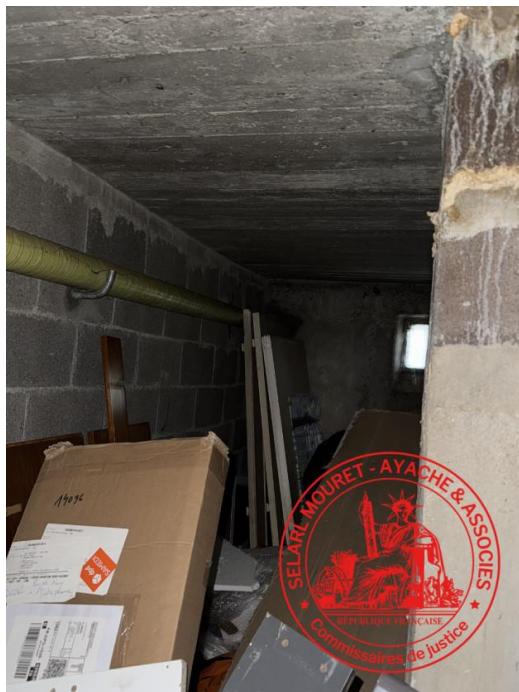
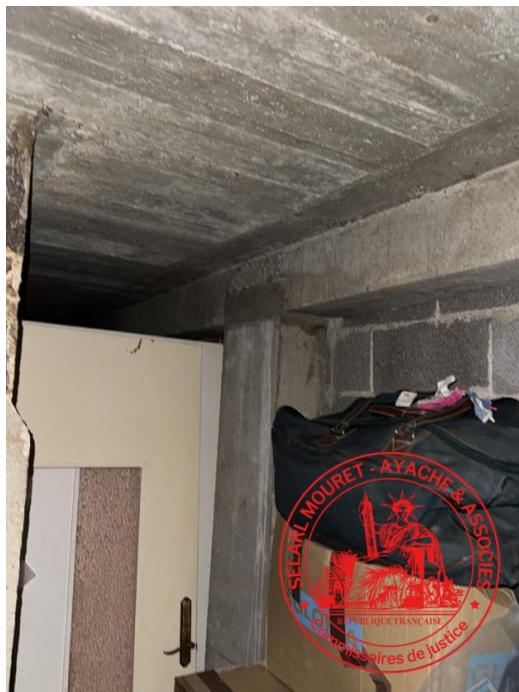
- **Cave :**

Il est à noter que l'espace est encombré, limitant l'accès et la visibilité complète de certains éléments.
