## **PROCES VERBAL DE DESCRIPTION DES LIEUX**

**L'AN DEUX MILLE VINGT TROIS ET LE HUIT JUIN**

**Le lot numéro vingt-trois (23) :**

**Le lot numéro vingt-quatre (24) :**

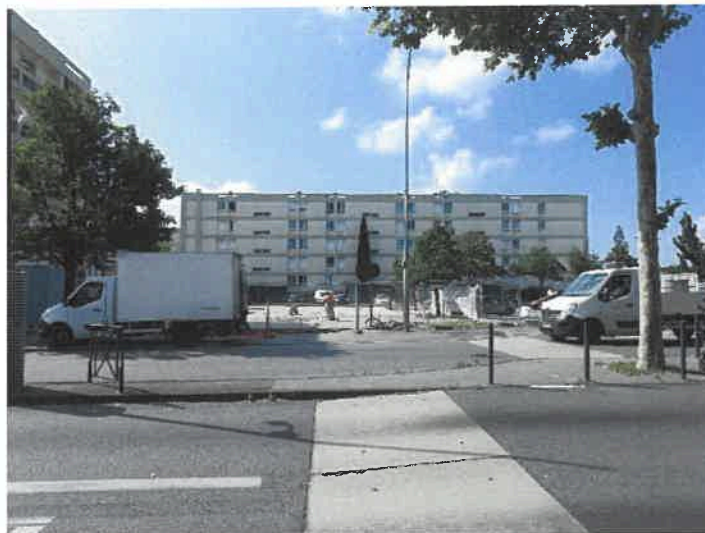
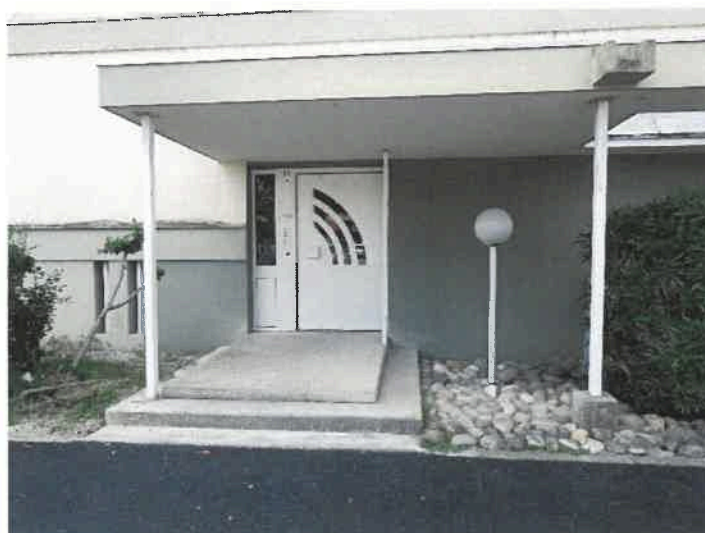
L'immeuble est 4 étage sur rez-de-chaussée haut sans ascenseur.

L'accès se fait au moyen d'une porte métallique en bonne état avec serrure magnétique avec système de contrôle d'accès Vigik.

Les partie communes sont propres, entretenues et en bon état.

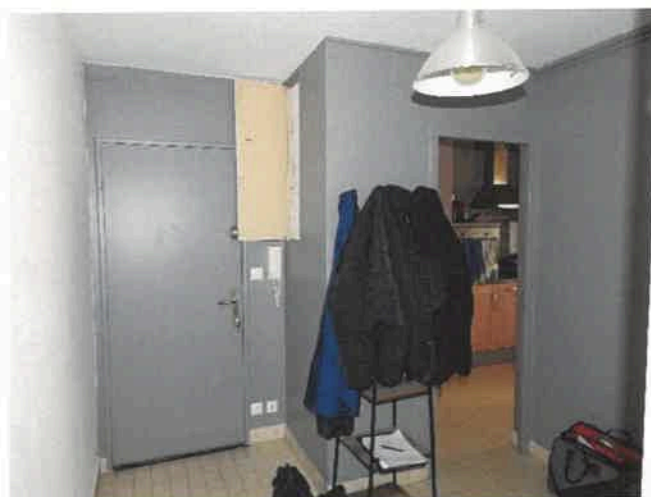
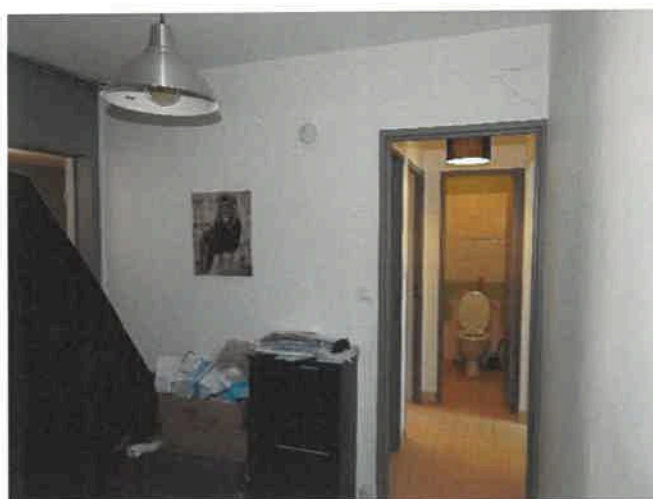
**ENTREE :**

Au sol il y a un carrelage à l'état d'usage.

Les murs sont recouverts d'un enduit fin peint à l'état d'usage.

Il y a des plinthes carrelées à l'état d'usage.

Le plafond est recouvert d'un enduit fin peint à l'état d'usage.

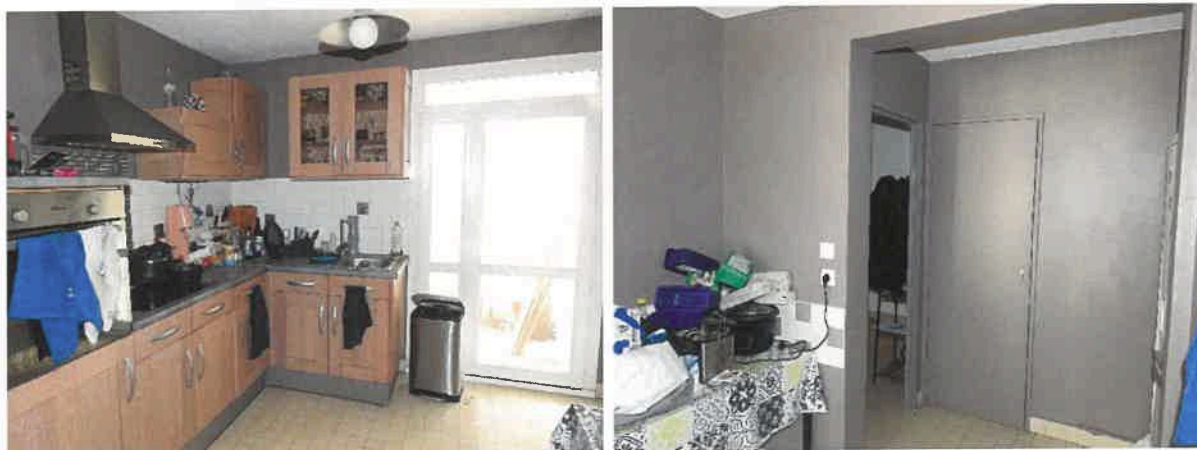
### Cuisine :

Au sol il y a un carrelage à l'état d'usage.

Les murs sont recouverts d'un enduit fin peint en bon état.

Il y a des plinthes carrelées à l'état d'usage.

Le plafond est recouvert d'un enduit fin peint en bon état.

L'éclairage naturel se fait au moyen d'une porte fenêtre en bon état sur châssis PVC et double vitrage. Au-devant et à l'extérieur il y a des volets métalliques pliants à l'état d'usage.

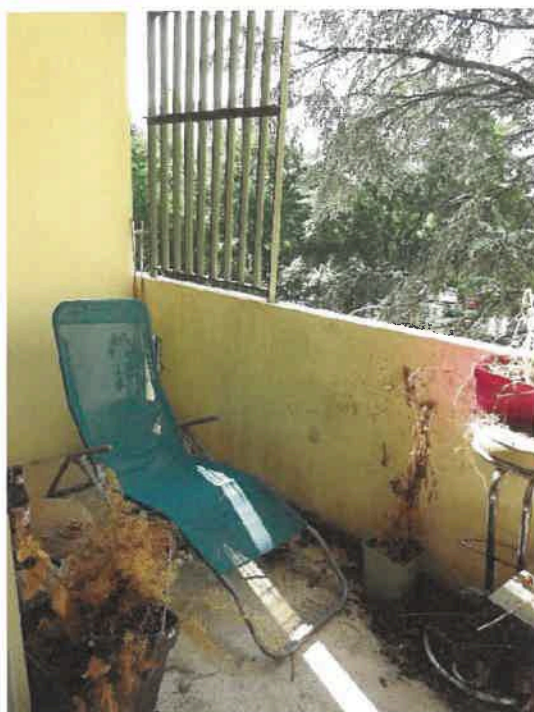
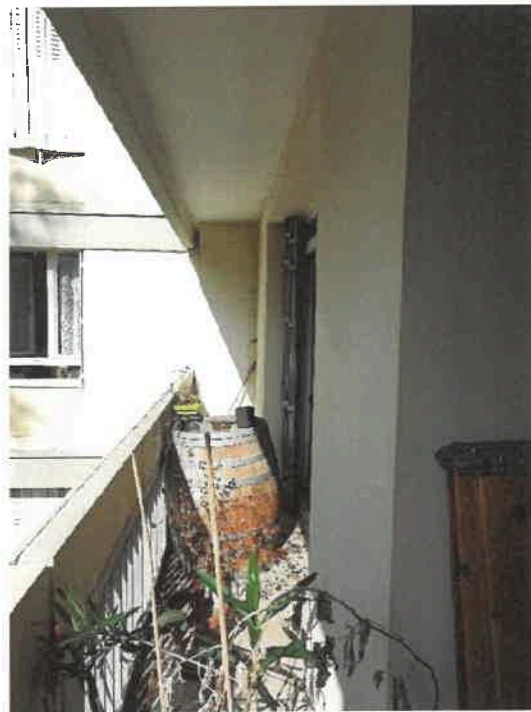
La porte fenêtrée dessert un balcon qui est accessible également depuis le séjour.

Au sol il y a une dalle. Le garde-corps est à l'état d'usage.

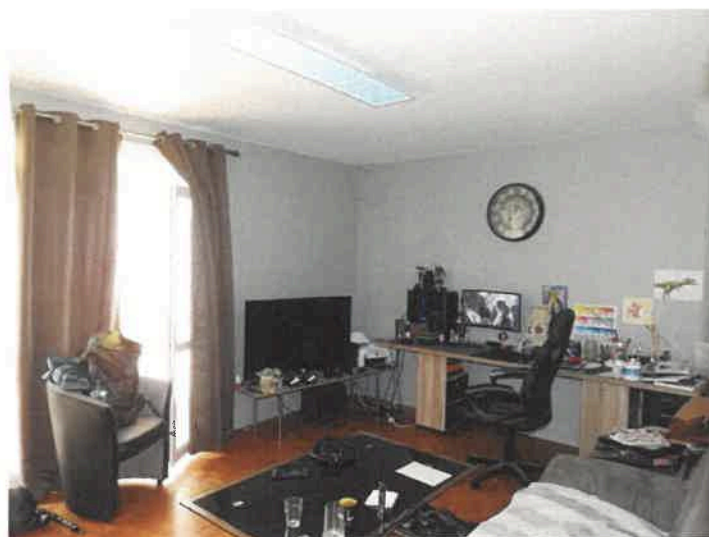
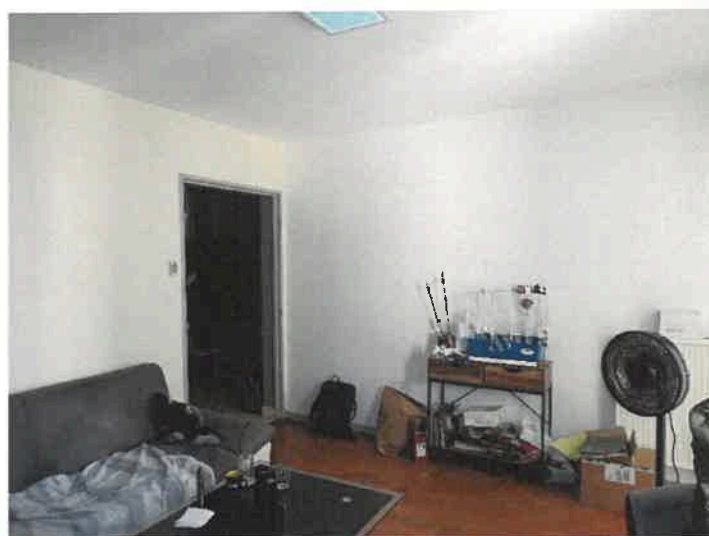
### **Séjour :**

Au sol il y a un parquet à l'état d'usage.

Les murs sont recouverts d'un enduit fin peint en bon état avec de plinthes en bois.

Le plafond présente un enduit fin peint qui est en bon état.

L'éclairage naturel se fait au moyen d'une porte fenêtre à deux battants en bon état, sur châssis PVC et double vitrage. Au-devant et à l'extérieur il y a des volets pliants, métalliques, à l'état d'usage

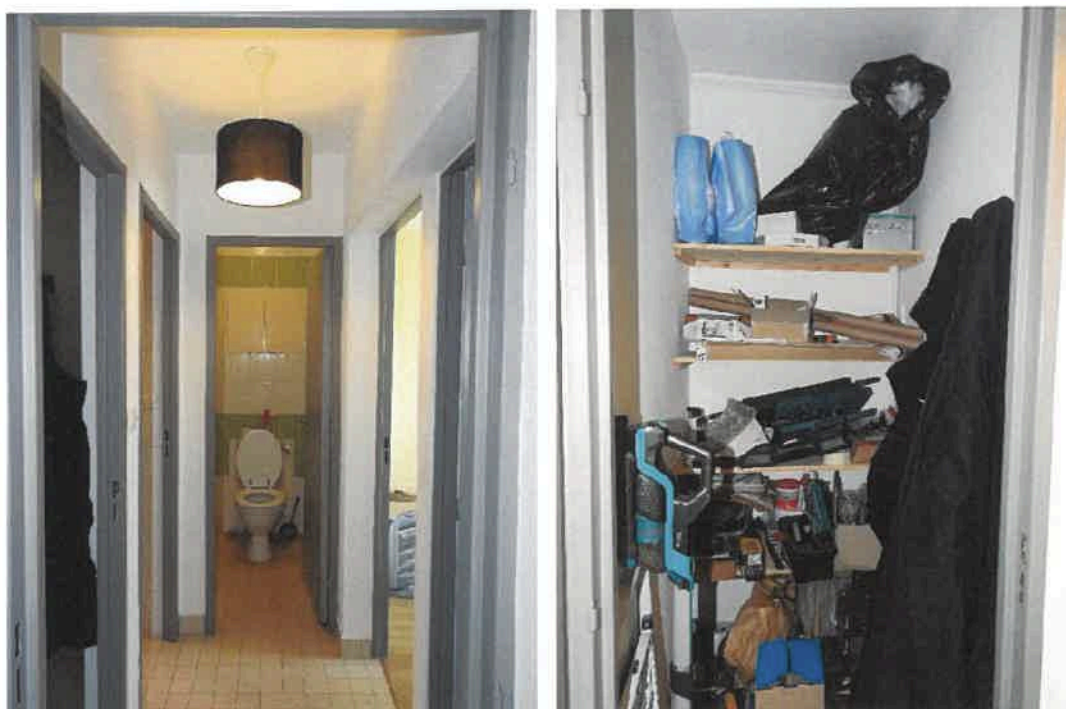
**Dégagement :**

Au sol il y a un carrelage à l'état d'usage.

Les murs sont recouverts d'un enduit fin peint en bon état.

Il y a des plinthes carrelées à l'état d'usage.

Il y a un placard démuné de porte.

L'intérieur est à l'état d'usage avec rayonnages.

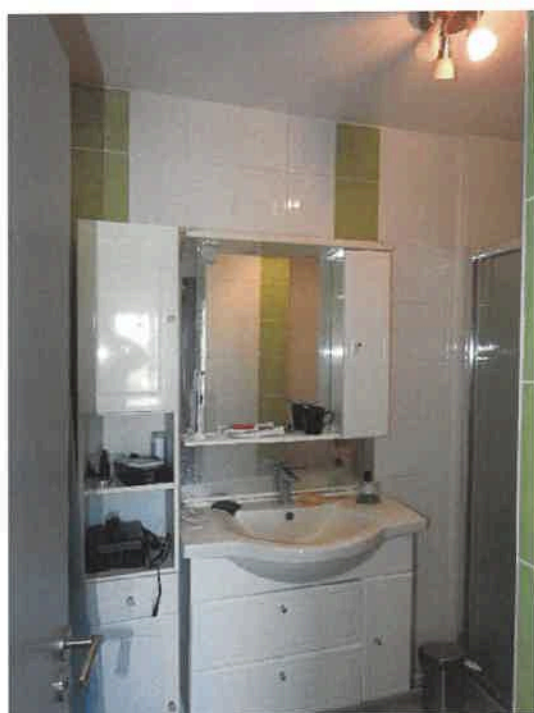
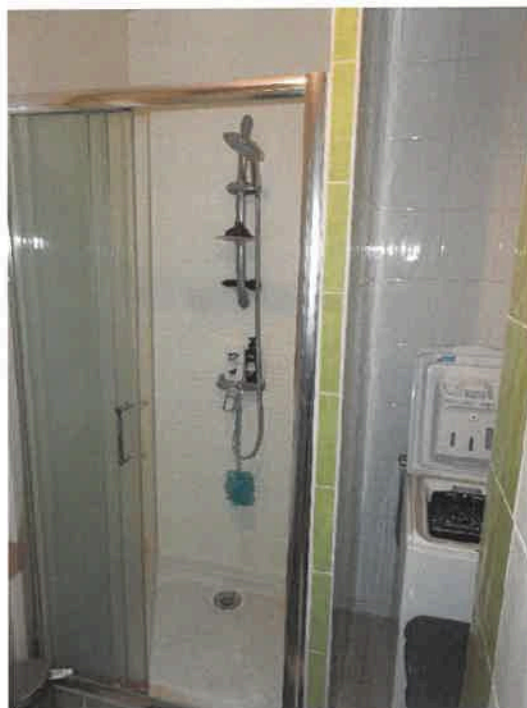
**Salle de bains :**

Le sol dispose d'un carrelage à l'état d'usage.

Les murs sont faïencés et en bon état.

- Une douche avec parois coulissantes à l'état d'usage et entartrées.
- Une vasque entartrée, à l'état d'usage, reposant sur un meuble fixé au mur avec miroir et éclairage intégré.

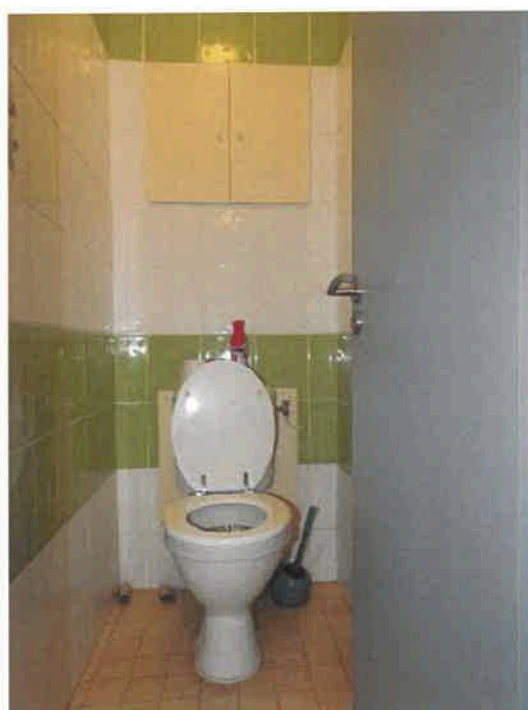
**WC :**

Le sol dispose d'un carrelage à l'état d'usage.

Les murs sont entièrement faïencés en bon état.

Il y a une cuvette anglaise entartrée avec chasse d'eau dorsale

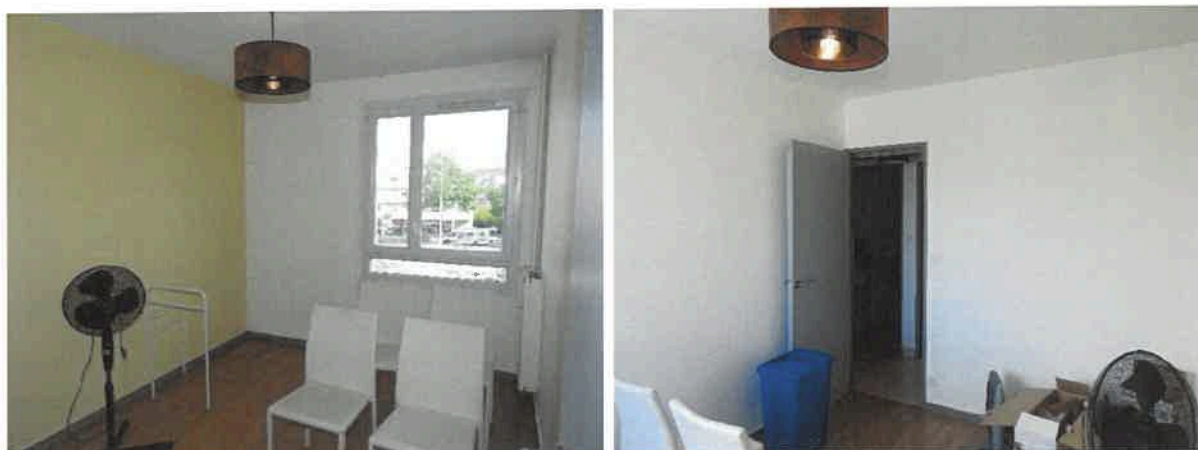
### Chambre 1 au croquis :

Au sol il y a un parquet flottant en bon état.

Les murs sont recouverts d'un enduit fin peint en bon état avec des plinthes en bois.

L'éclairage naturel se fait au moyen d'une fenêtre en bon état à un vantail sur châssis PVC et double vitrage.

Au-devant et à l'extérieur il y a des volet pliants, métalliques, à l'état d'usage.

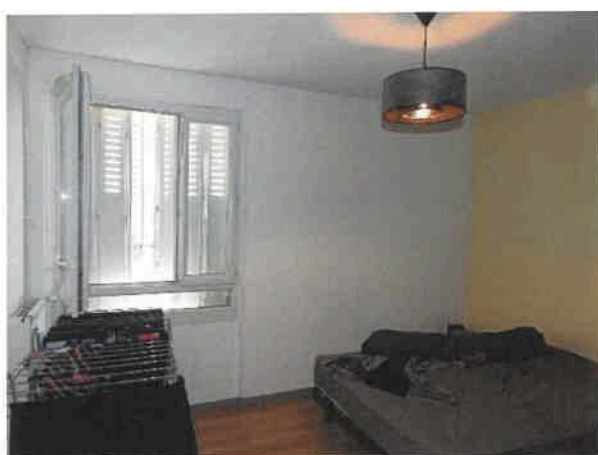
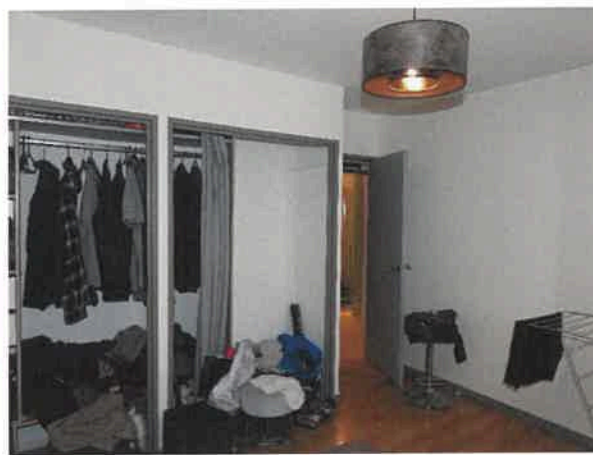
## Chambre 2 :

Au sol il y a un parquet flottant en bon état.

Les murs sont recouverts d'un enduit fin peint en bon état avec des plinthes en bois.

L'éclairage naturel se fait au moyen d'une fenêtre en bon état à un vantail sur châssis PVC et double vitrage.

Au-devant et à l'extérieur il y a des volet pliants, métalliques, à l'état d'usage.

Il y a un double placard mural sans porte avec rayonnages à l'état d'usage.

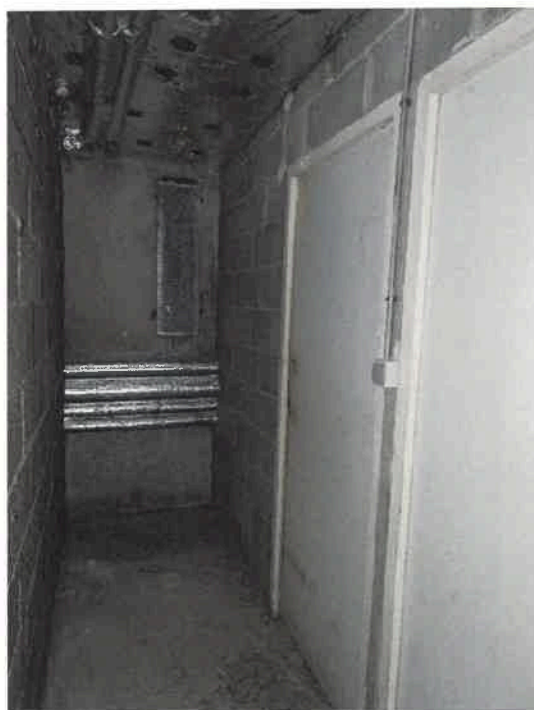
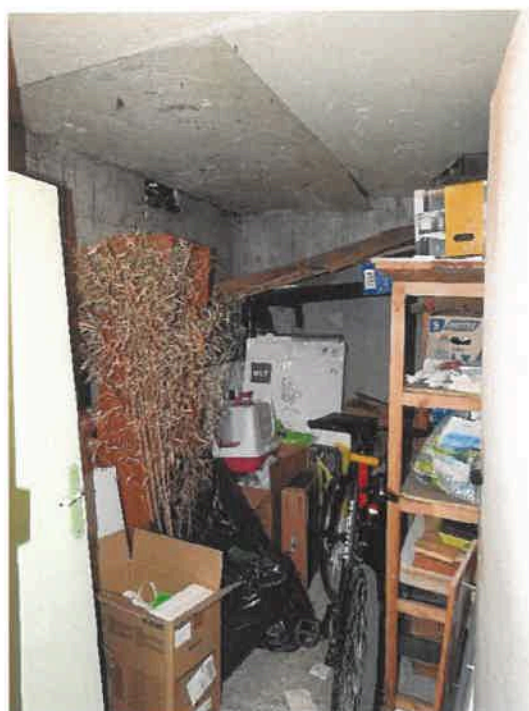
**Cave :**

La cave est équipée d'une porte isoplane à l'état d'usage avec un verrou.

Il y a une dalle au sol et des dalles isolantes au plafond dont une se décolle.

Il y a un interrupteur et un point d'éclairage qui fonctionne.
