**PROCES-VERBAL DE DESCRIPTION**

**LE : ONZE JUIN DEUX MILLE VINGT CINQ**

Sur la commune de ROMANS SUR ISERE (26100) , Route de Chatillon - 147 Chemin de Marus , une maison d'habitation avec terrain attenant , cadastrée :

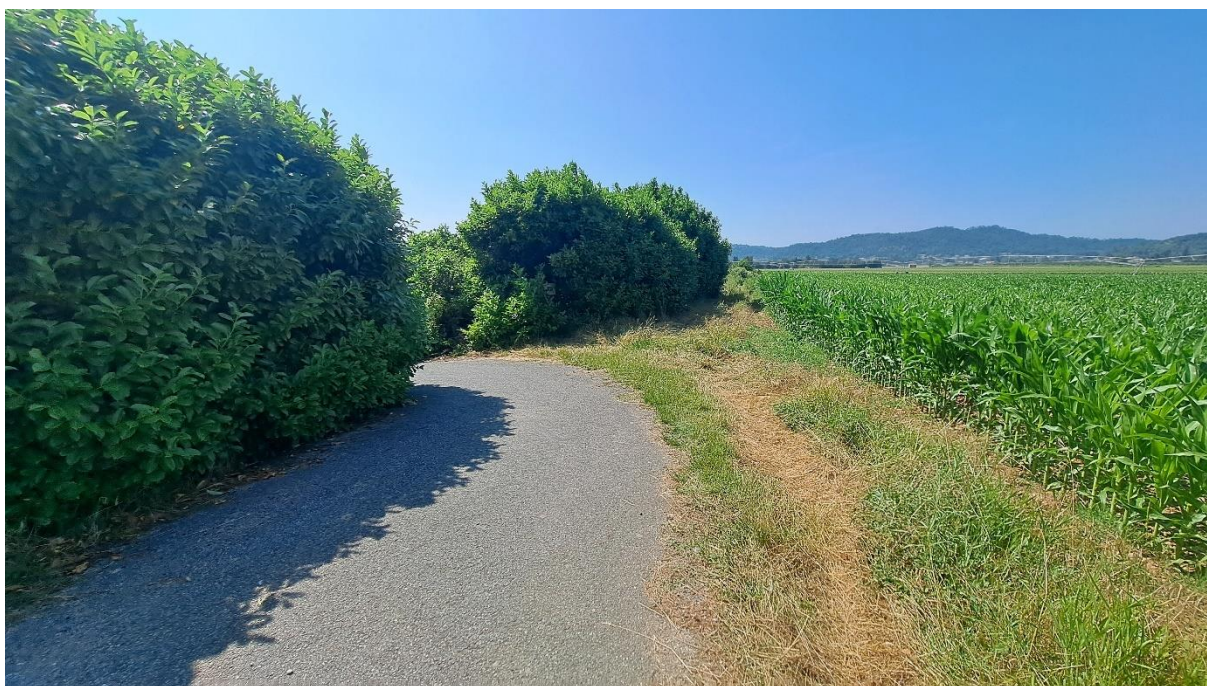
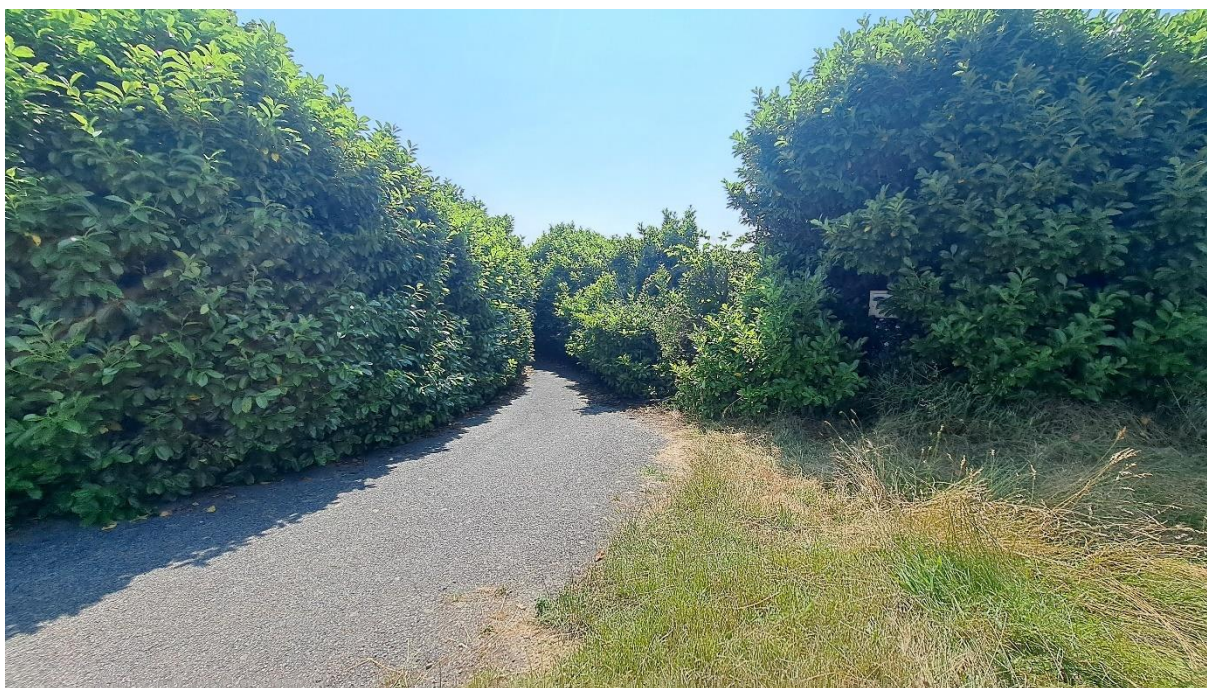
Au bout du chemin de marus, l'accès à la propriété est difficile du fait de la présence d'une haie non taillée qui obstrue le passage.

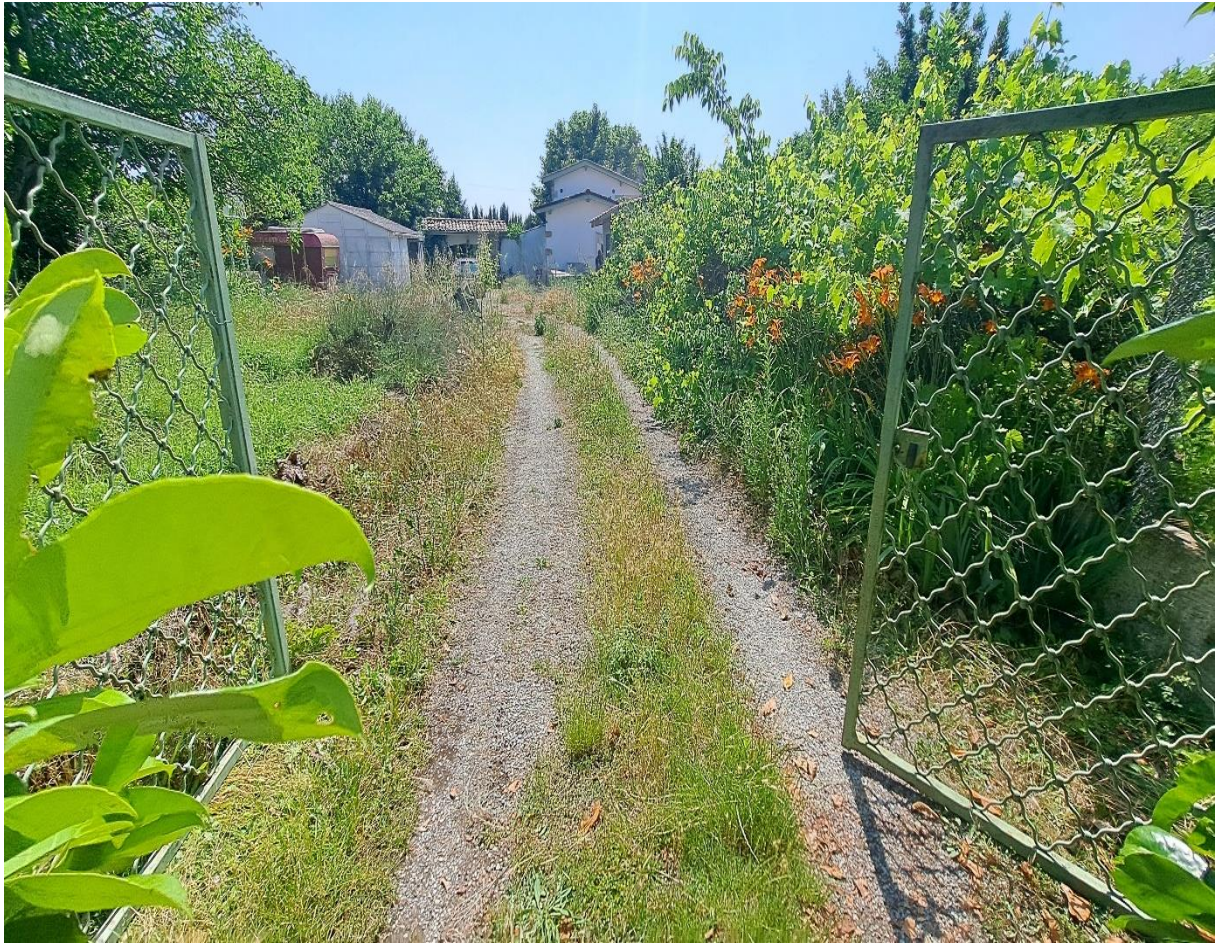
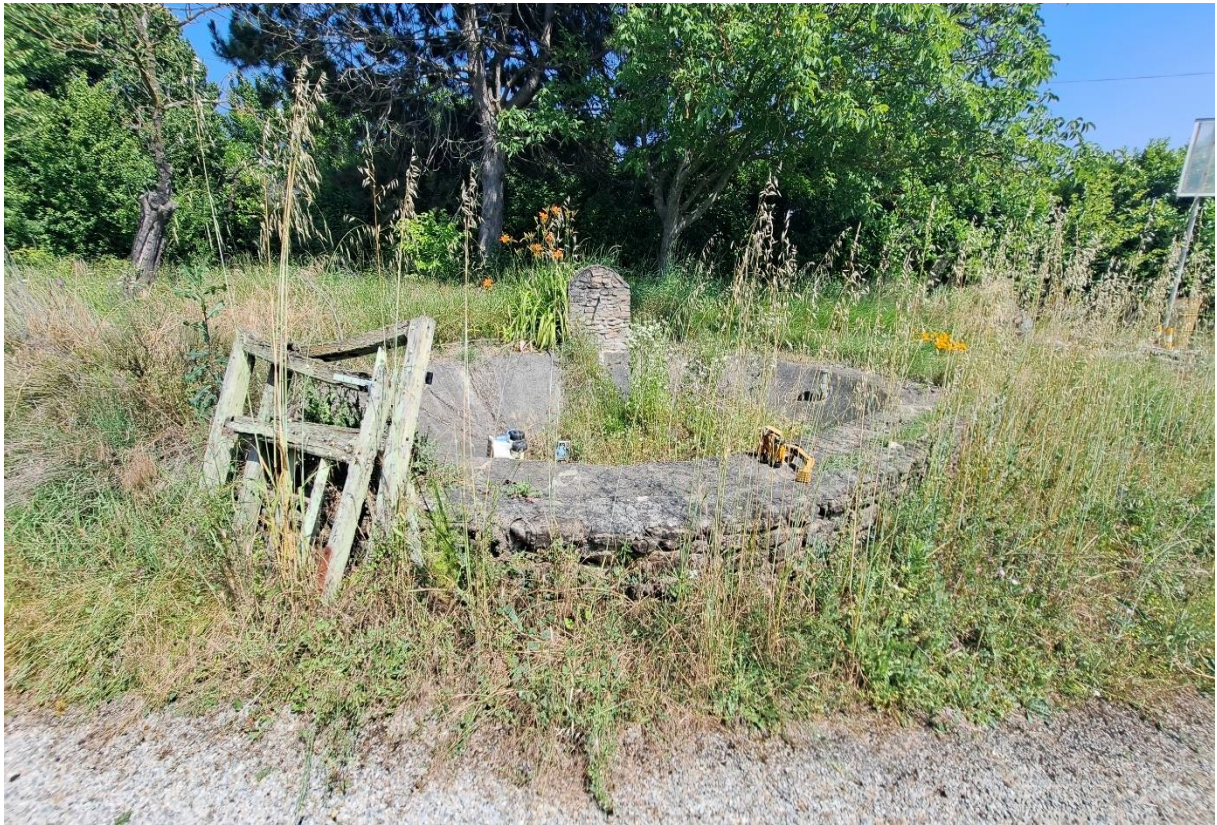
A l'entrée du bien saisie se trouve un portail métallique vétuste qui n'était pas fermé lors de notre intervention.

Une fois ce portail franchi, nous arrivons dans un espace non entretenu en grande partie recouvert de végétation, dans lequel se trouve un bassin.

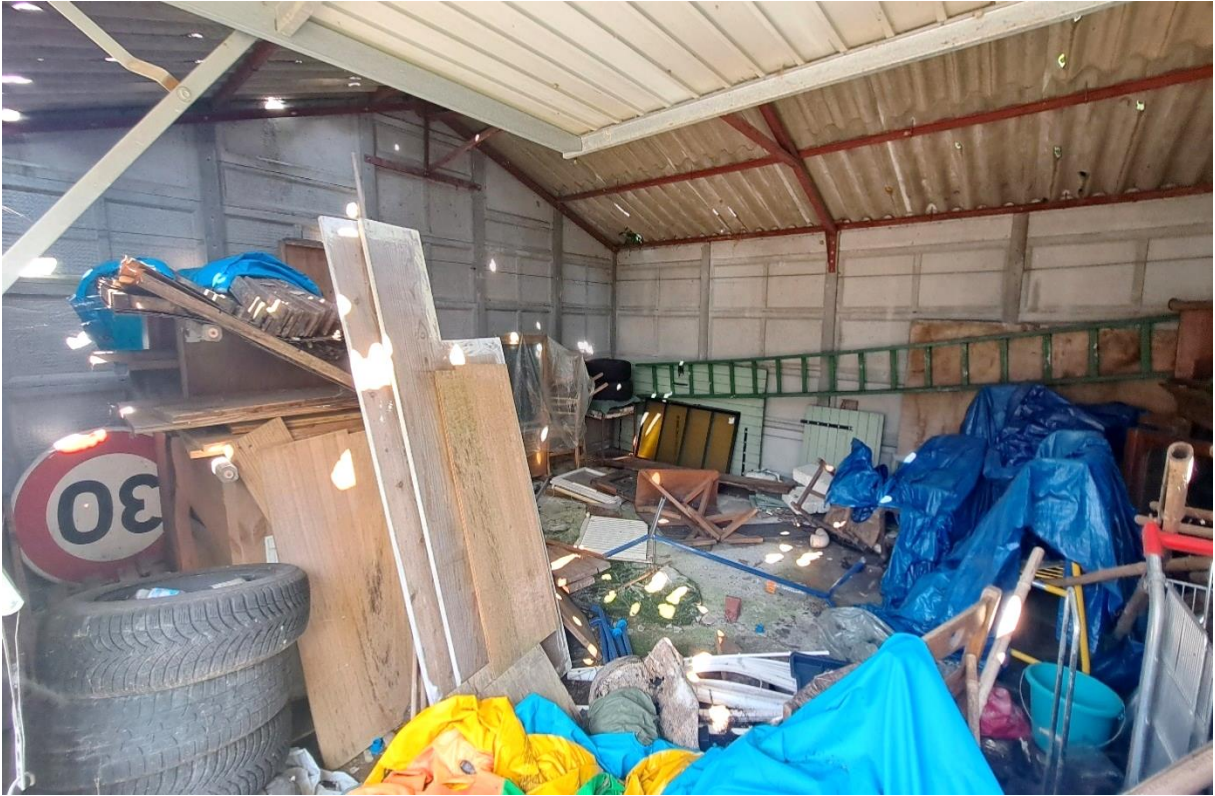
- **GARAGE (non attenant à la maison) :**

Les chéneaux sont très abimés.

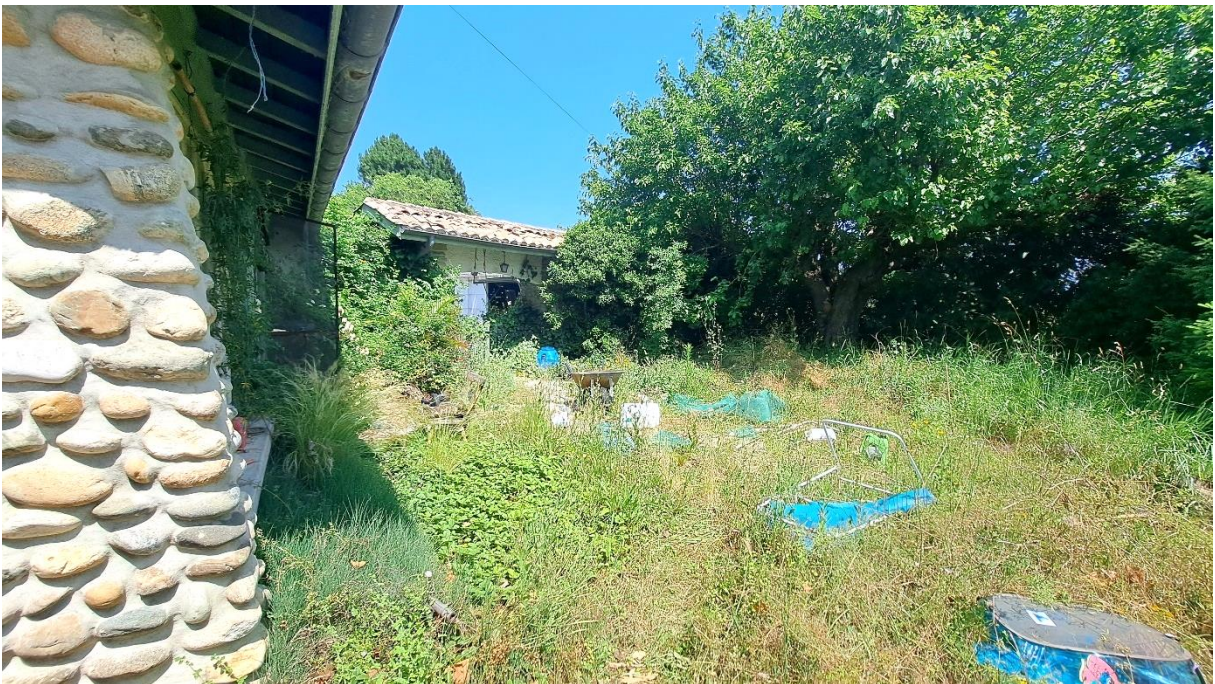
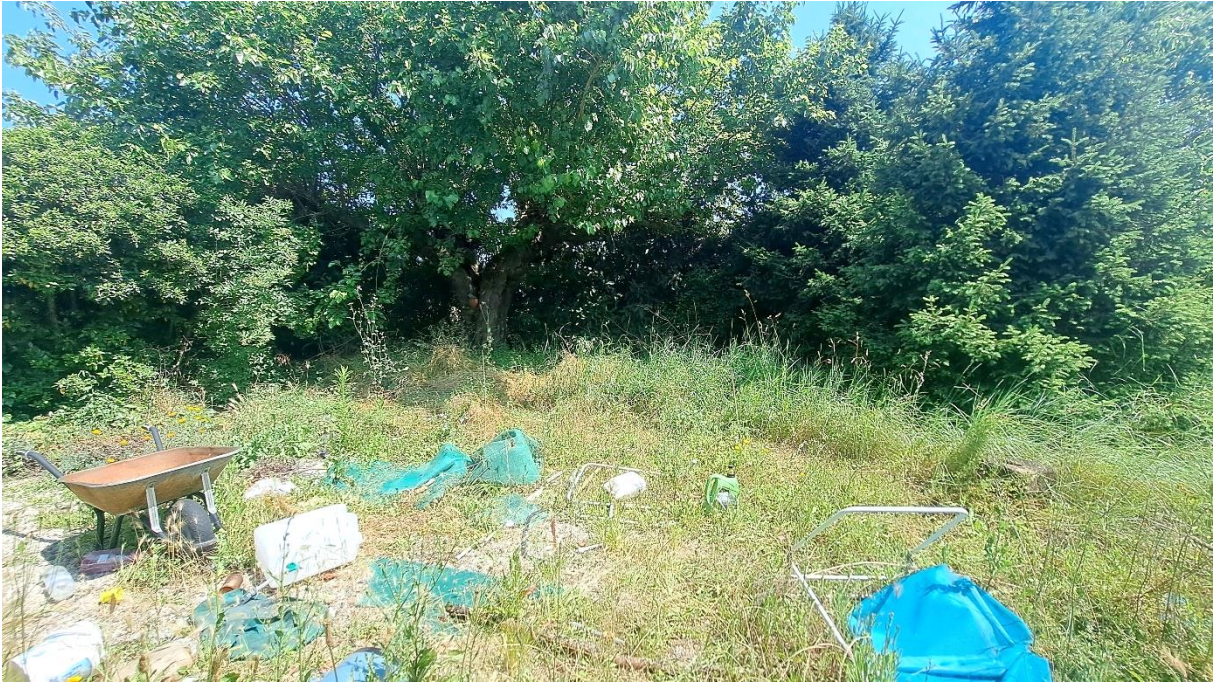
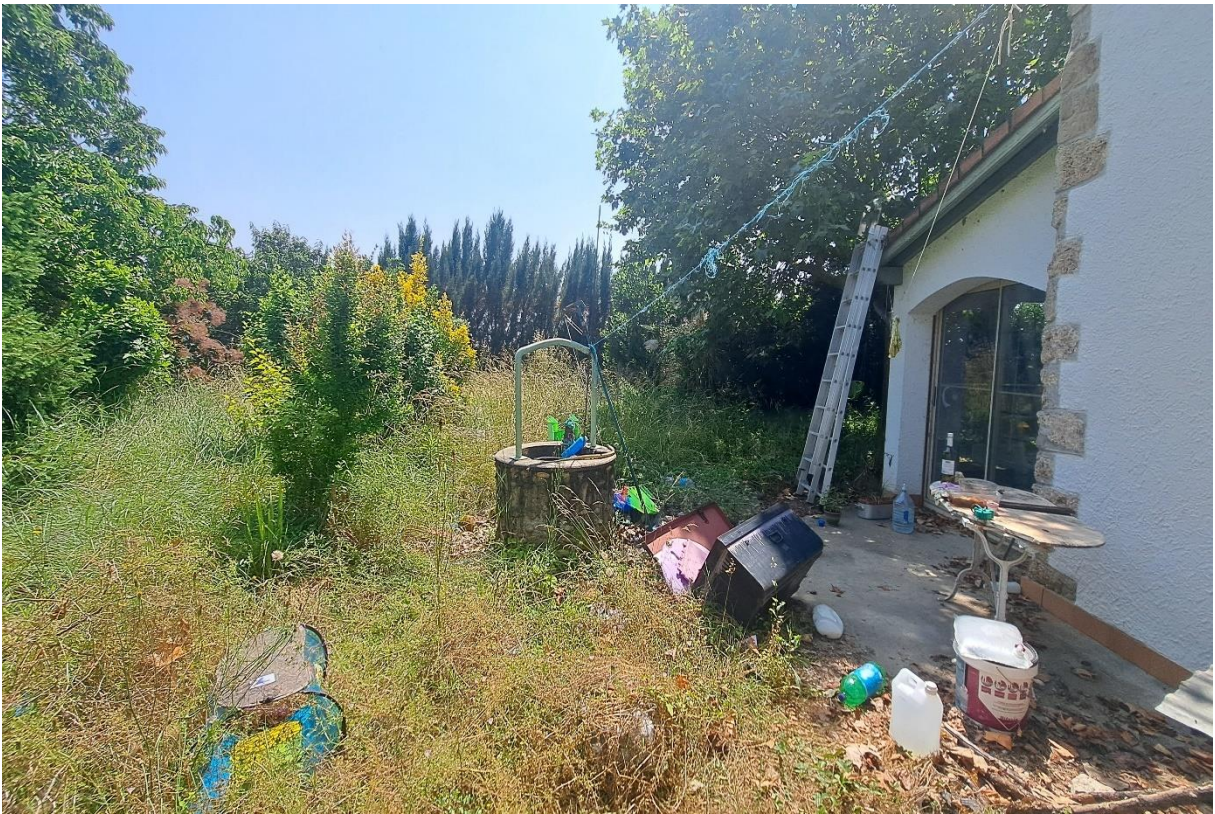
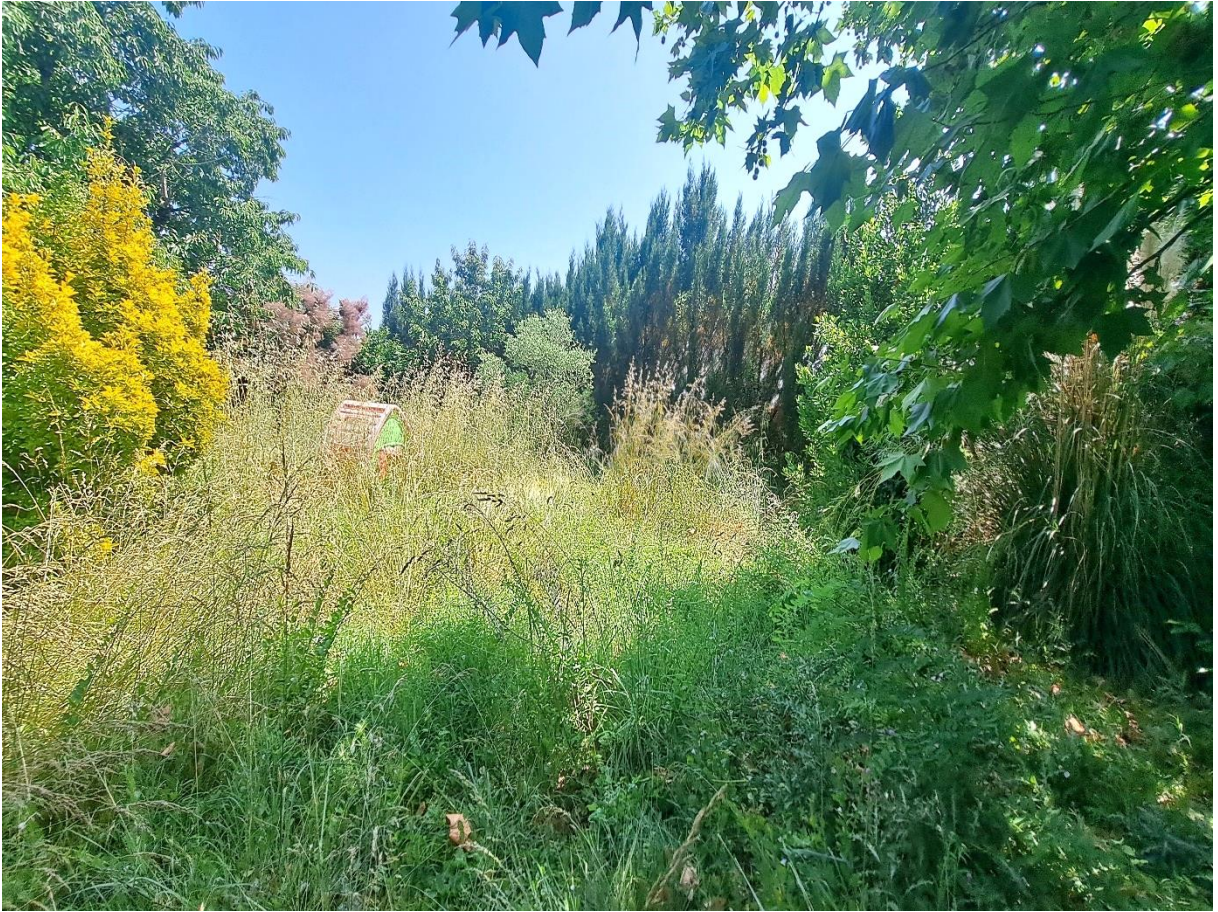
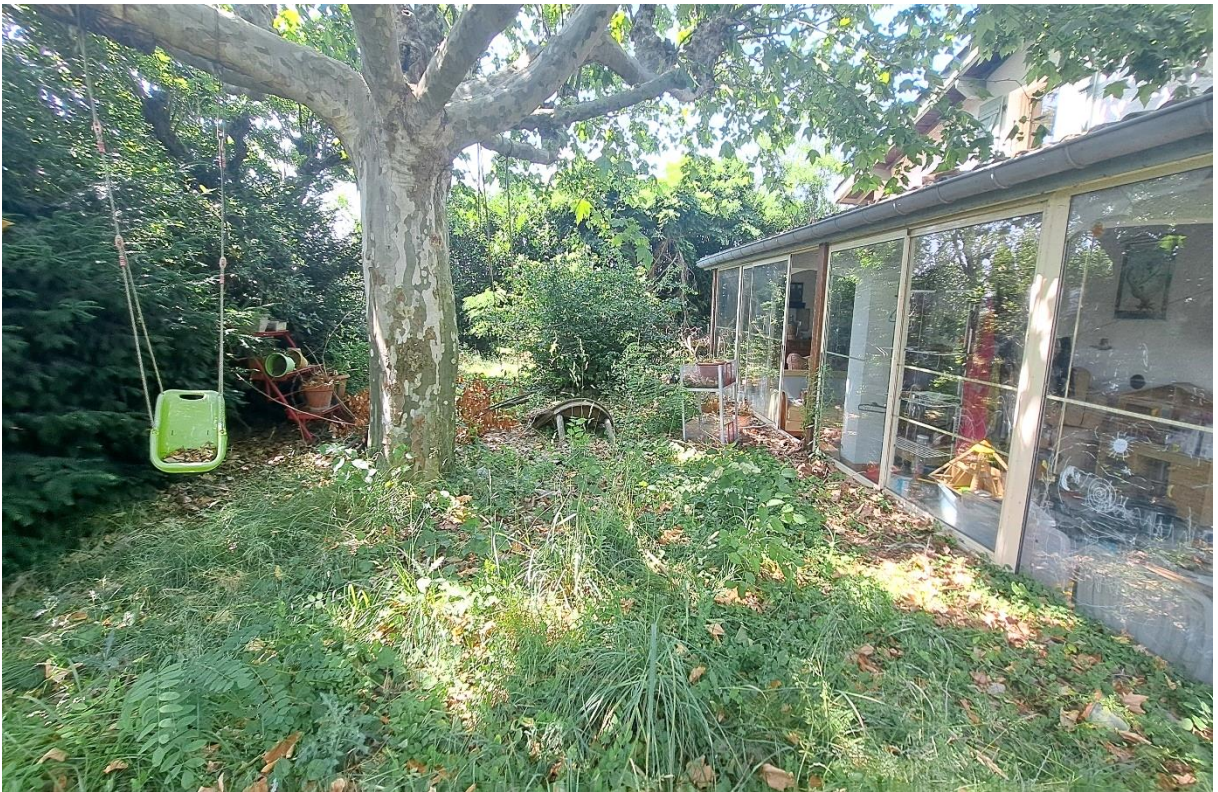
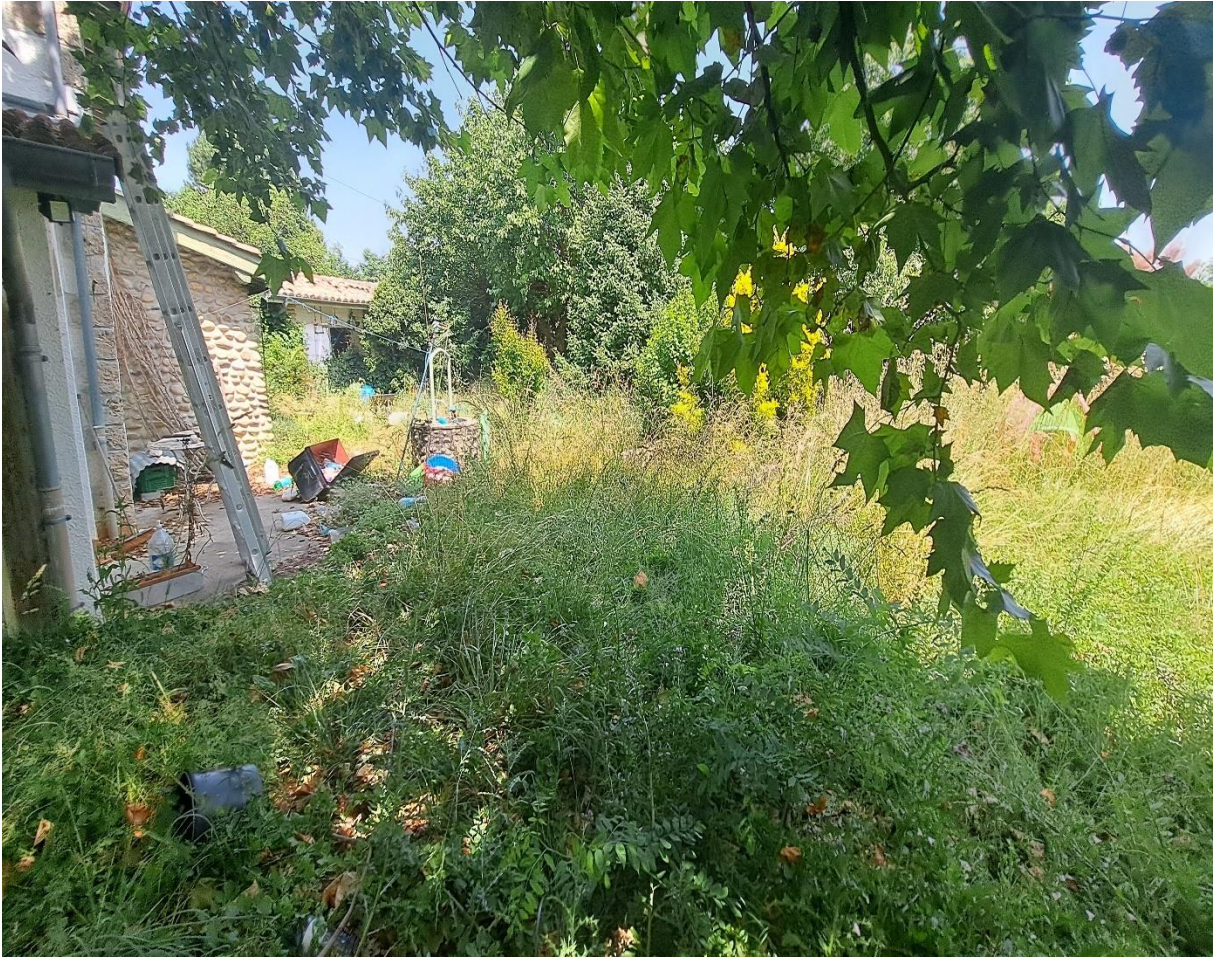
#### **VUES DES ESPACES EXTERIEURS SITUES DEVANT LA MAISON :**

Les espaces verts se trouvant devant la maison ne sont pas entretenus (l'herbe n'est pas coupée, les arbres ne sont pas taillés).

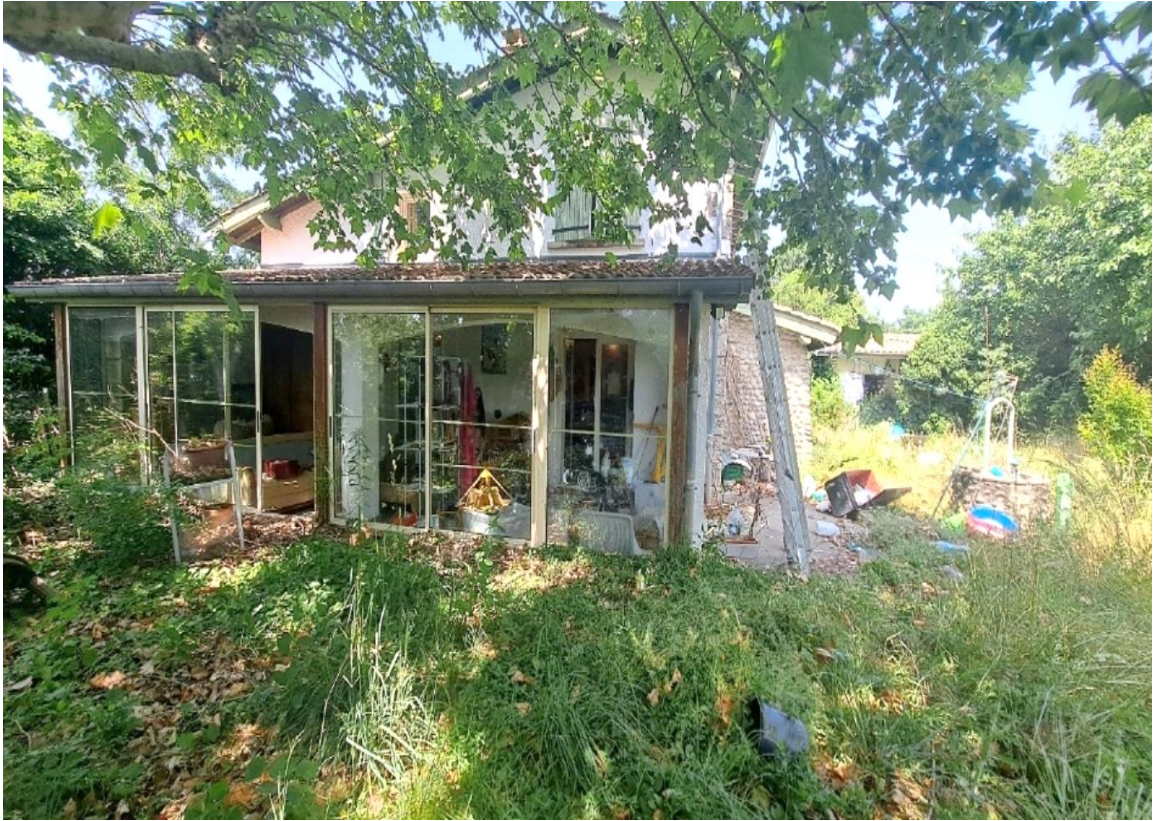
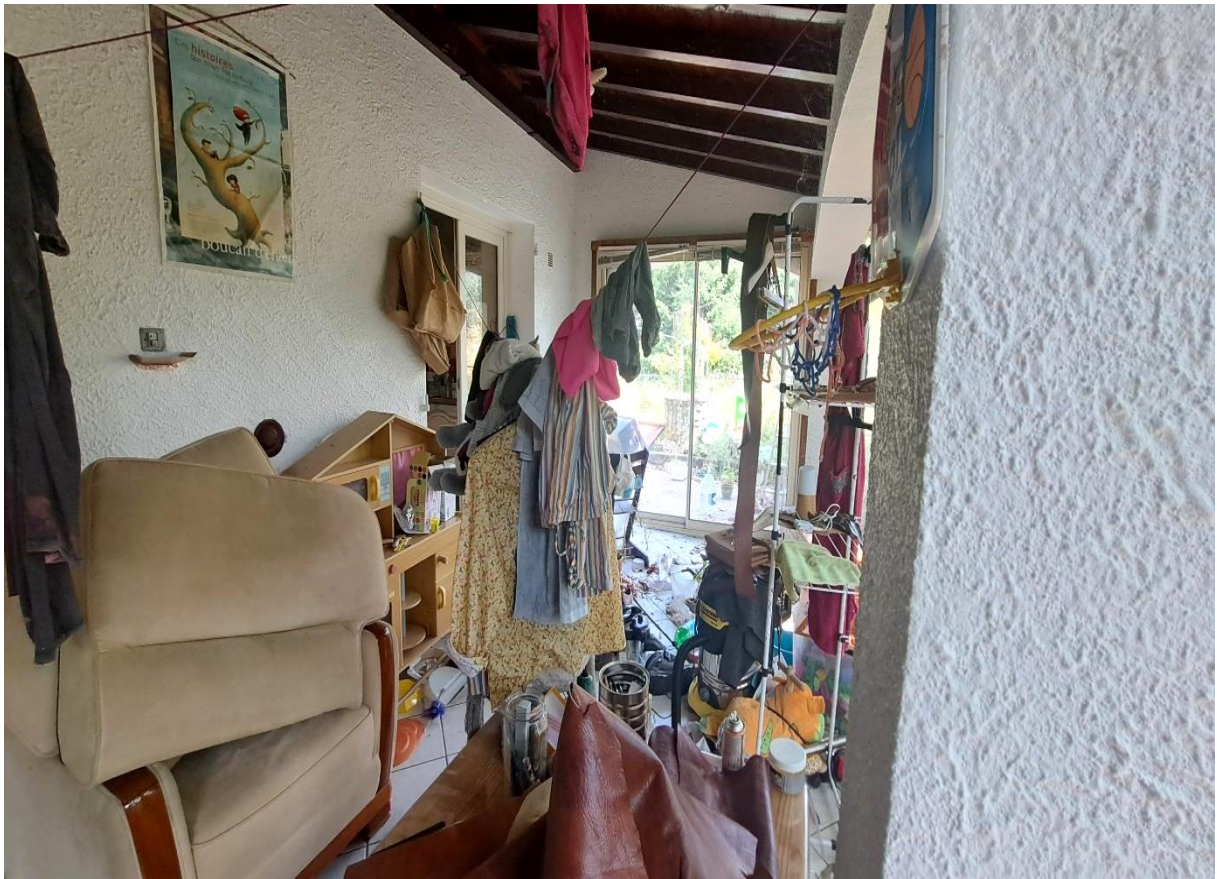
- **VERANDA :**

Certaines baies vitrées de la véranda ne ferment pas. L'une des vitres de la véranda est cassée.

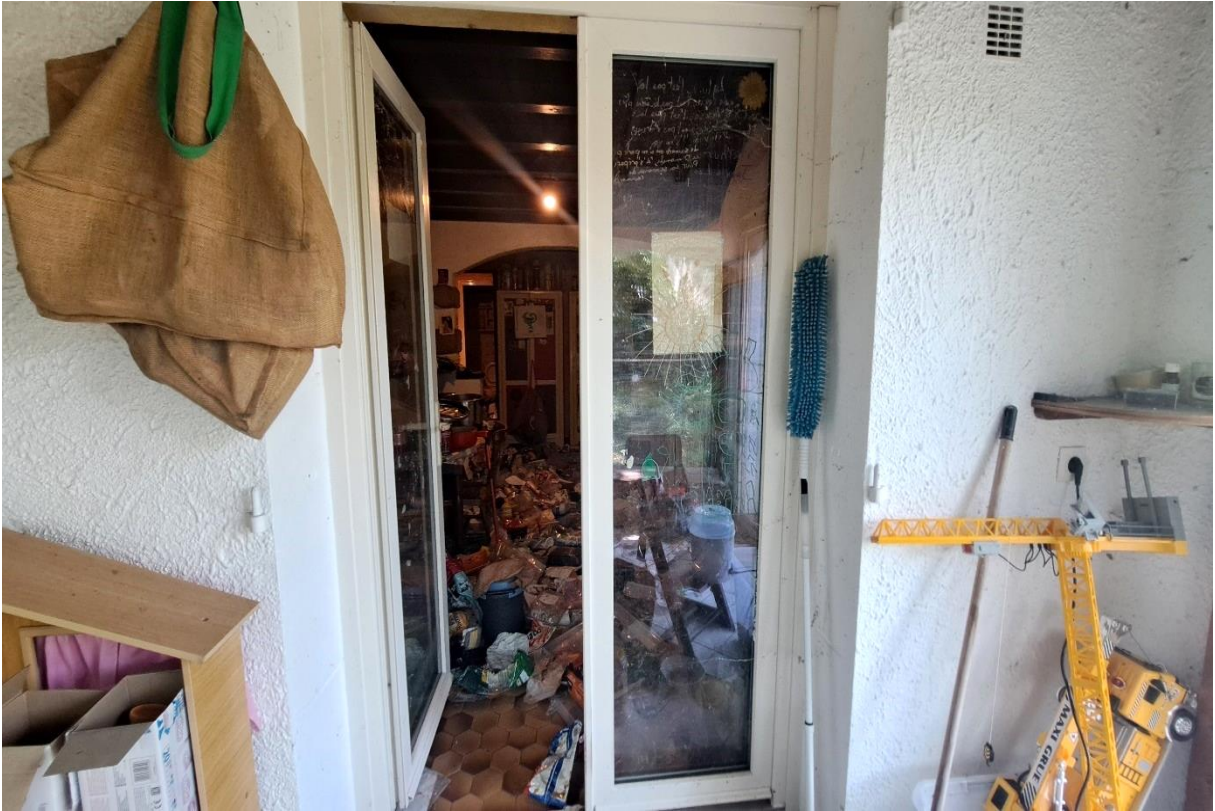
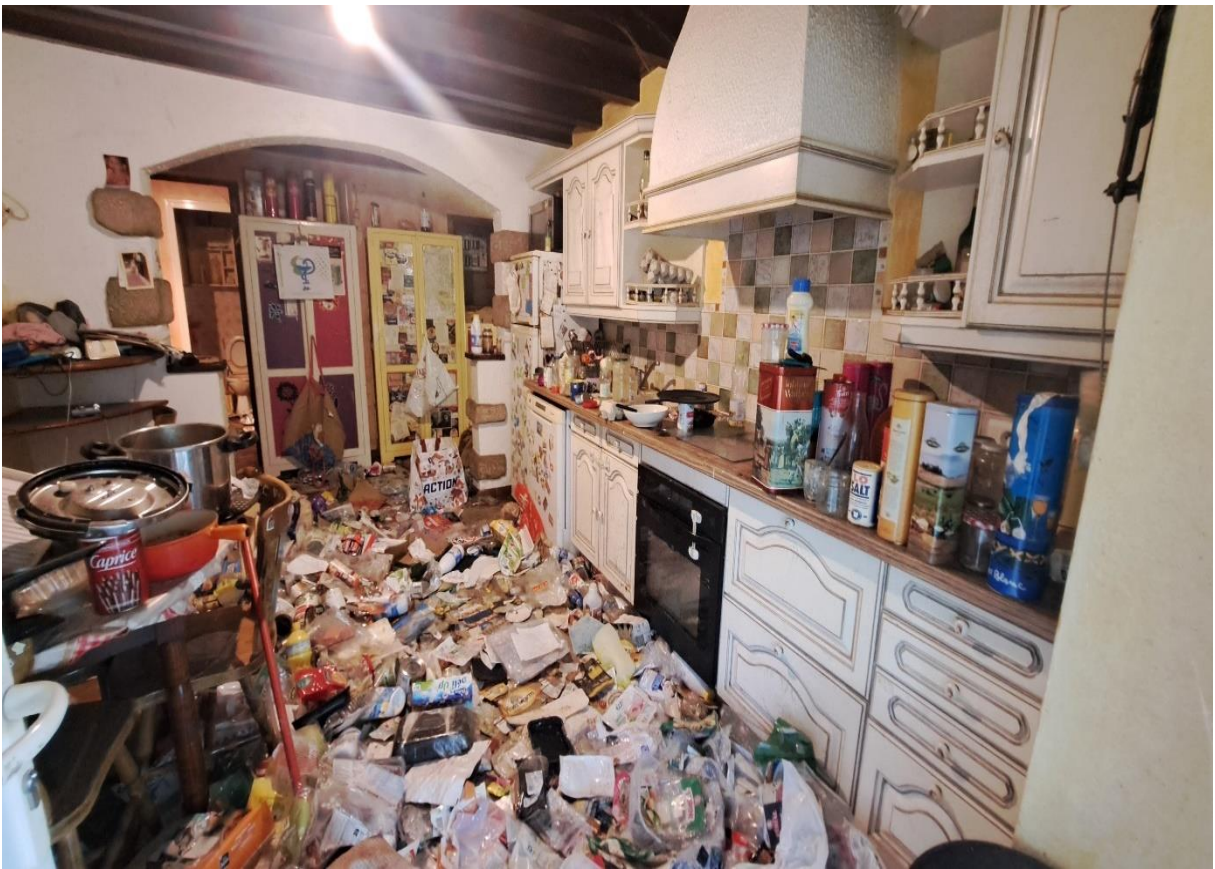
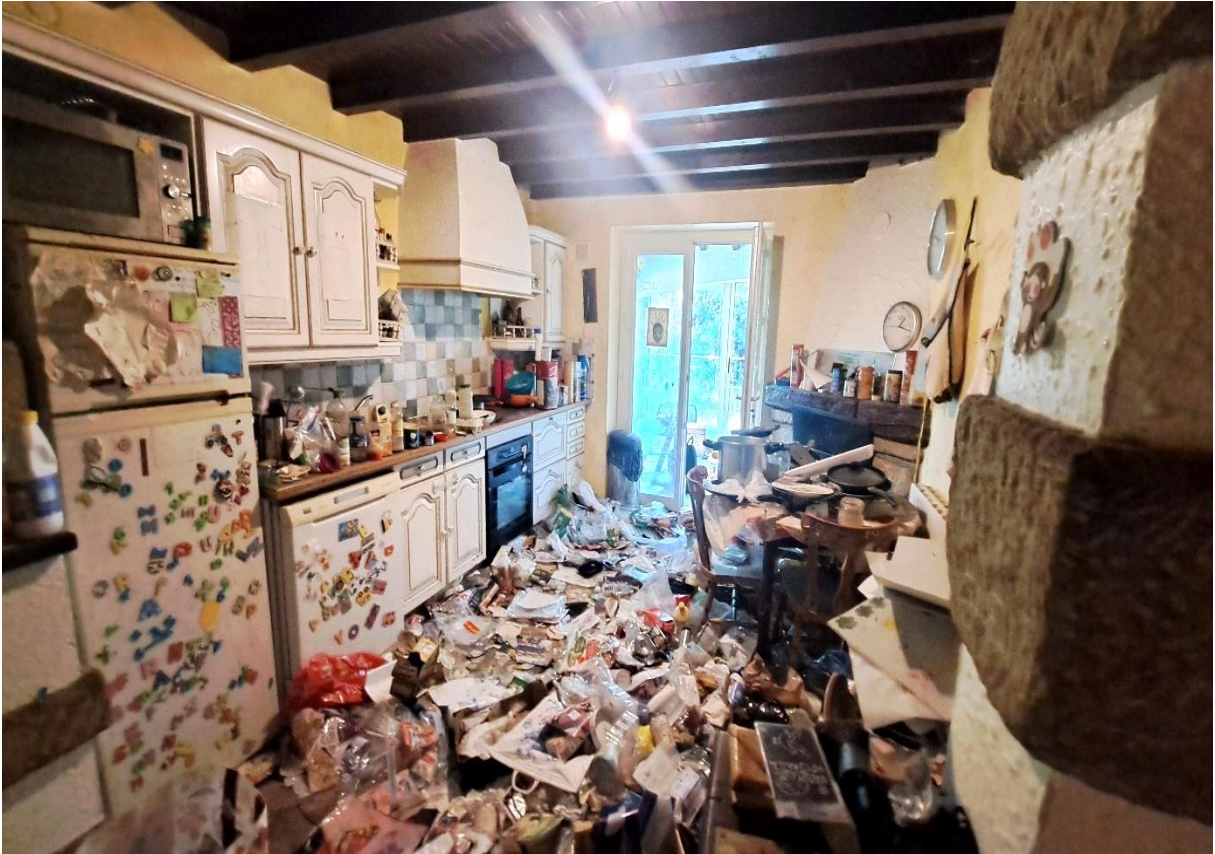
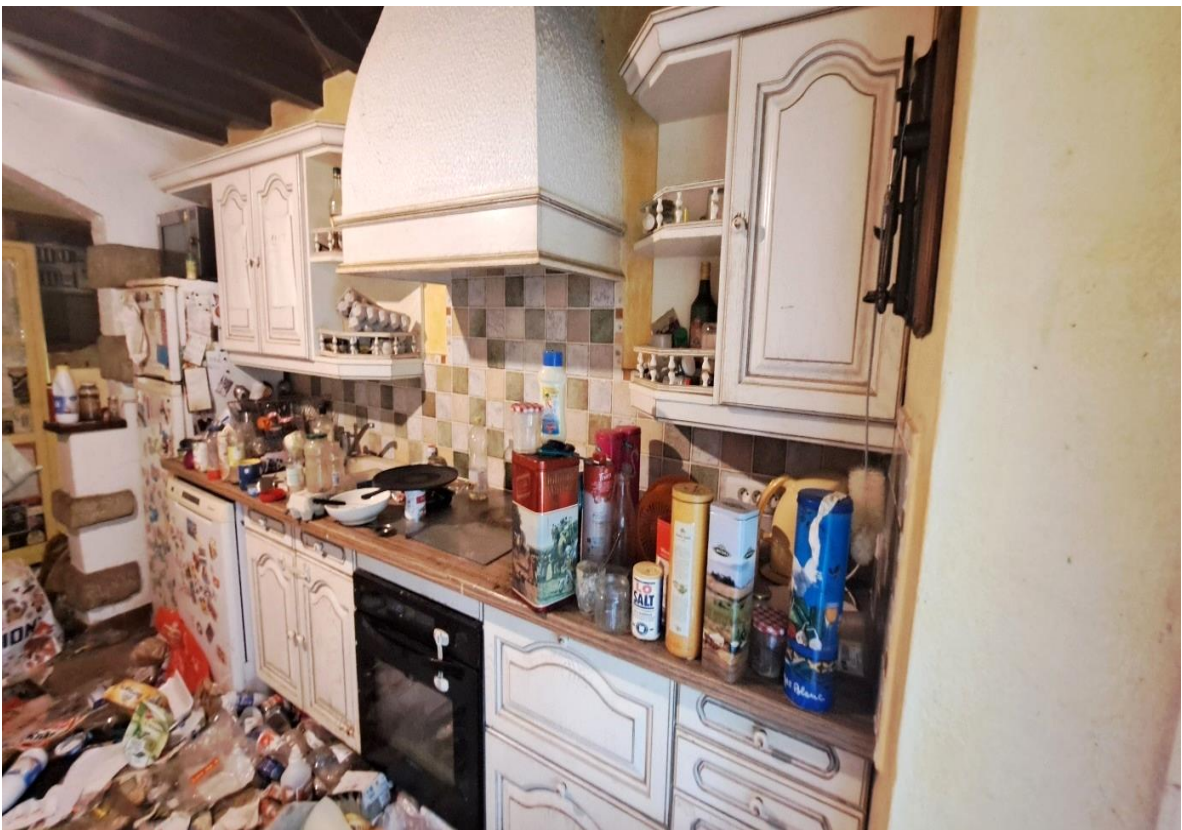
- **CUISINE /ENTREE:**

L'intérieur de la maison est très encombré, très sale et en très grand désordre. Des débris, déchets et des excréments jonchent le sol notamment dans la cuisine et le salon/séjour.

Sol : carrelage entièrement recouvert de détritrus

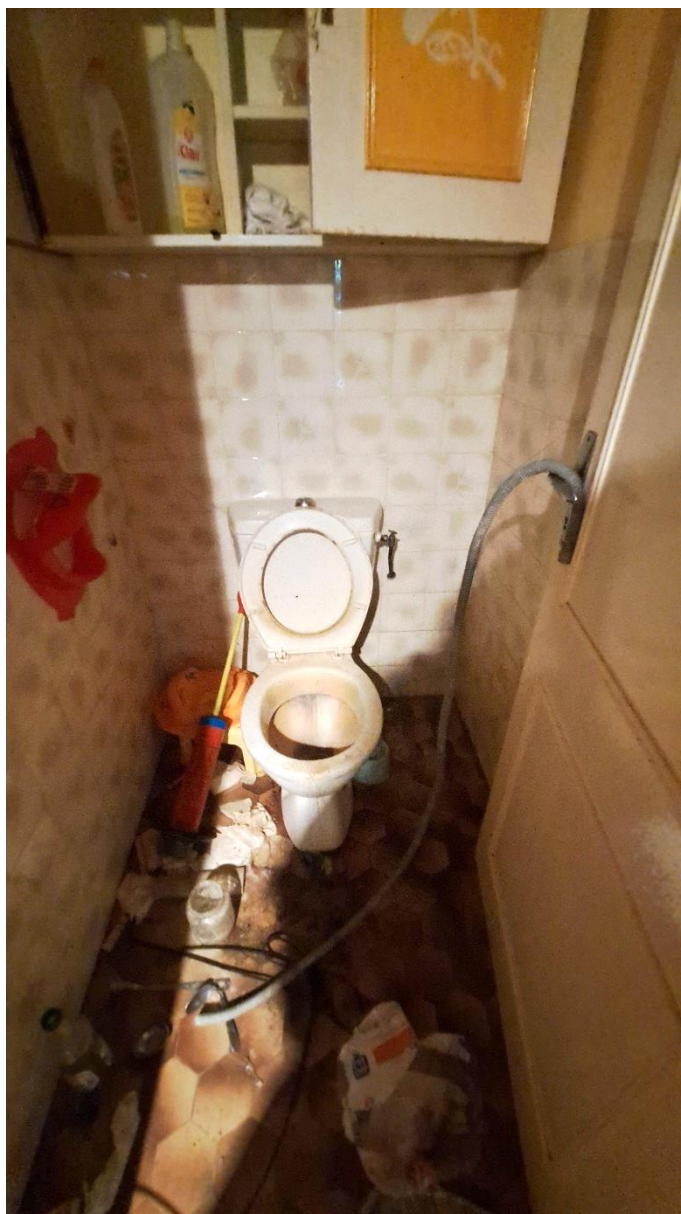
### WC :

- une porte peinte de couleur blanche
- un bloc WC très sale

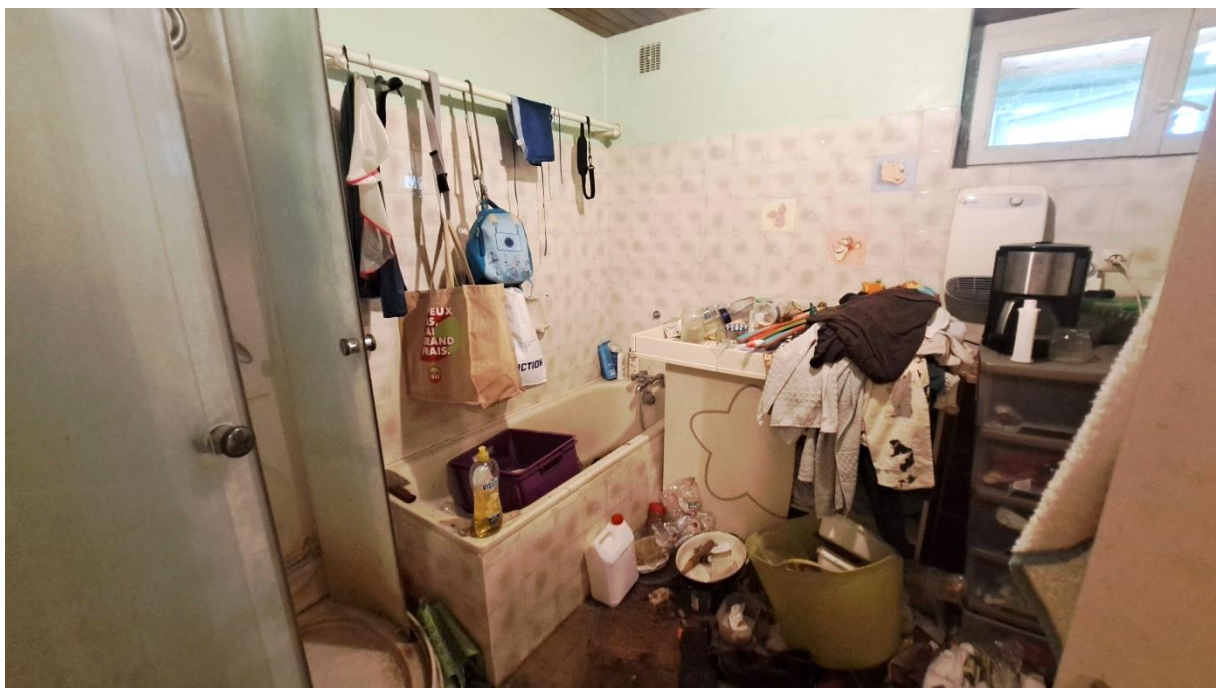
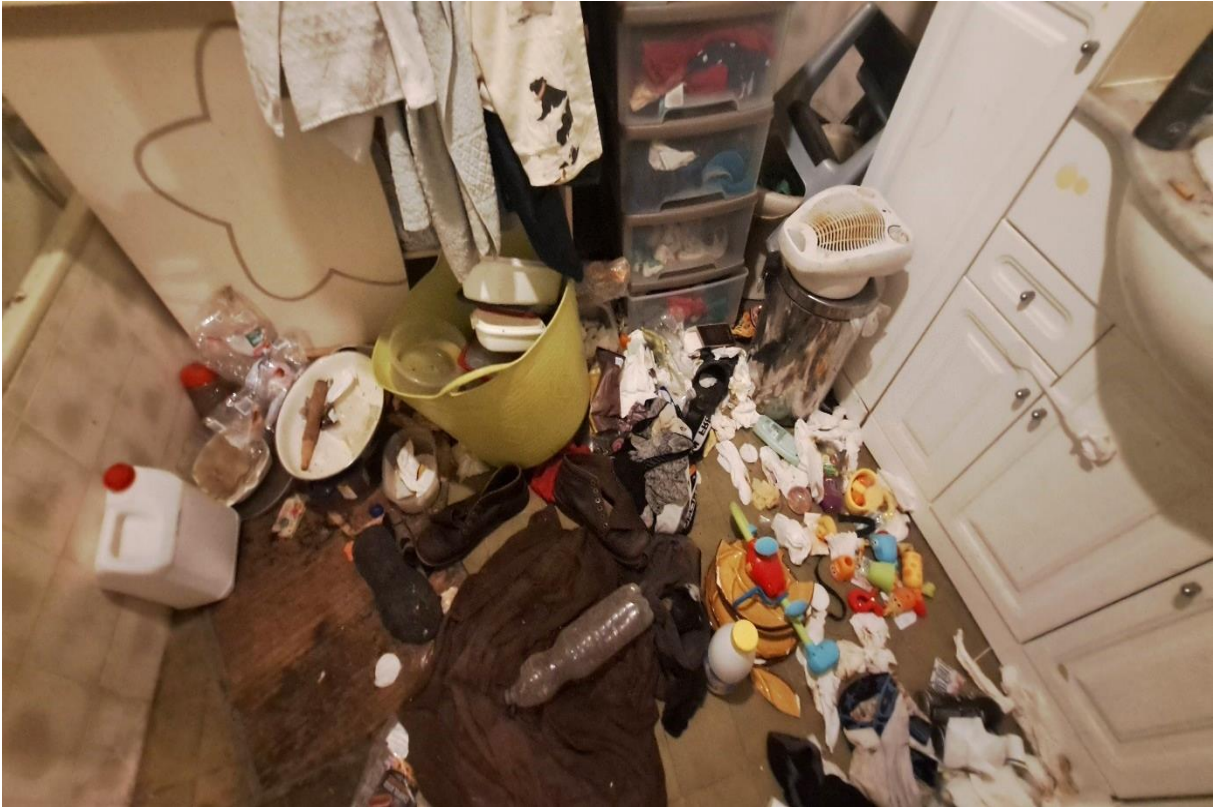
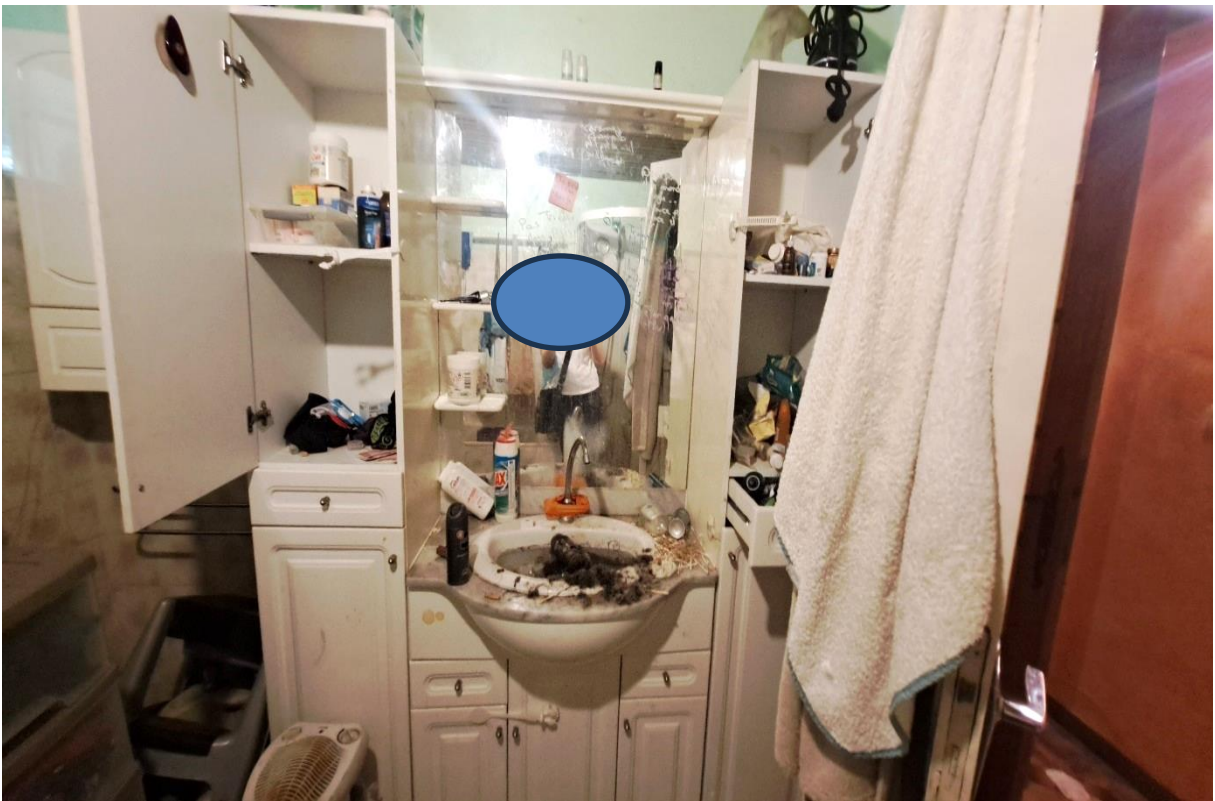
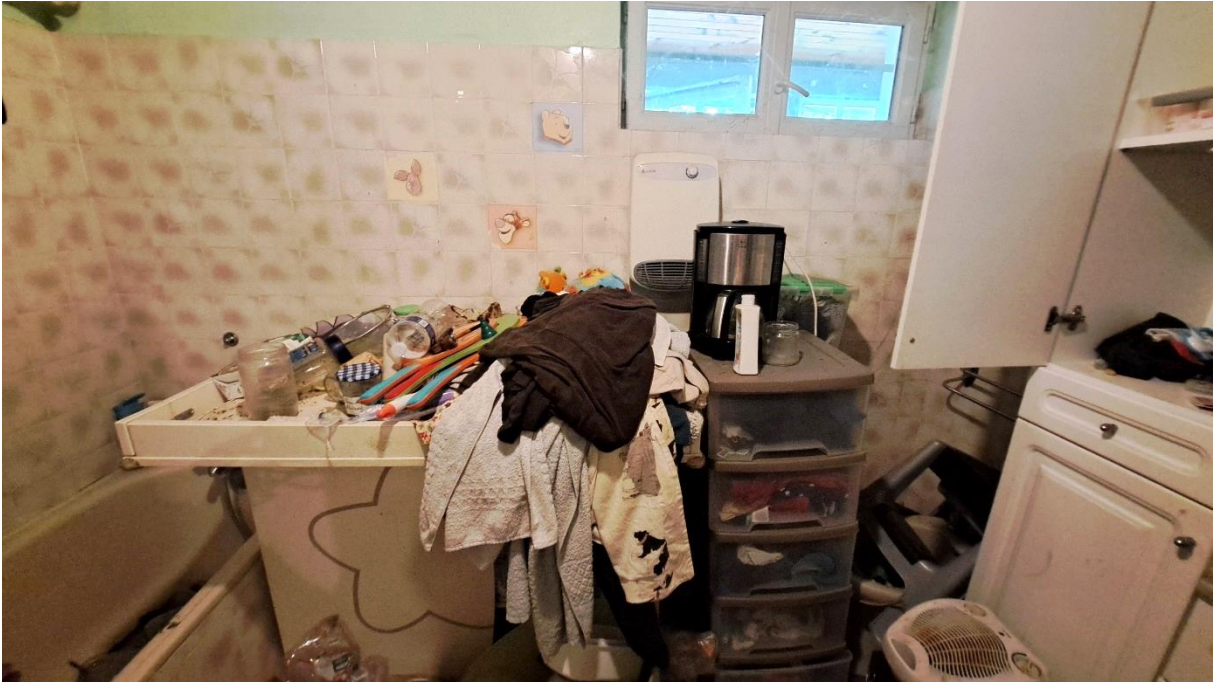
- **SALLE DE BAIN :**

- Une porte
- Un fenestron
- Une baignoire
- Une douche
- Un meuble de salle de bain blanc terni avec un lavabo bouché. Le miroir du meuble de salle de bain présente de nombreuses inscriptions.
