**PROCES-VERBAL DE DESCRIPTION**

**LE : ONZE JUIN DEUX MILLE VINGT CINQ**

Sur la commune de ROMANS SUR ISERE (26100) , Route de Chatillon - 147 Chemin de Marus , une maison d'habitation avec terrain attenant , cadastrée :

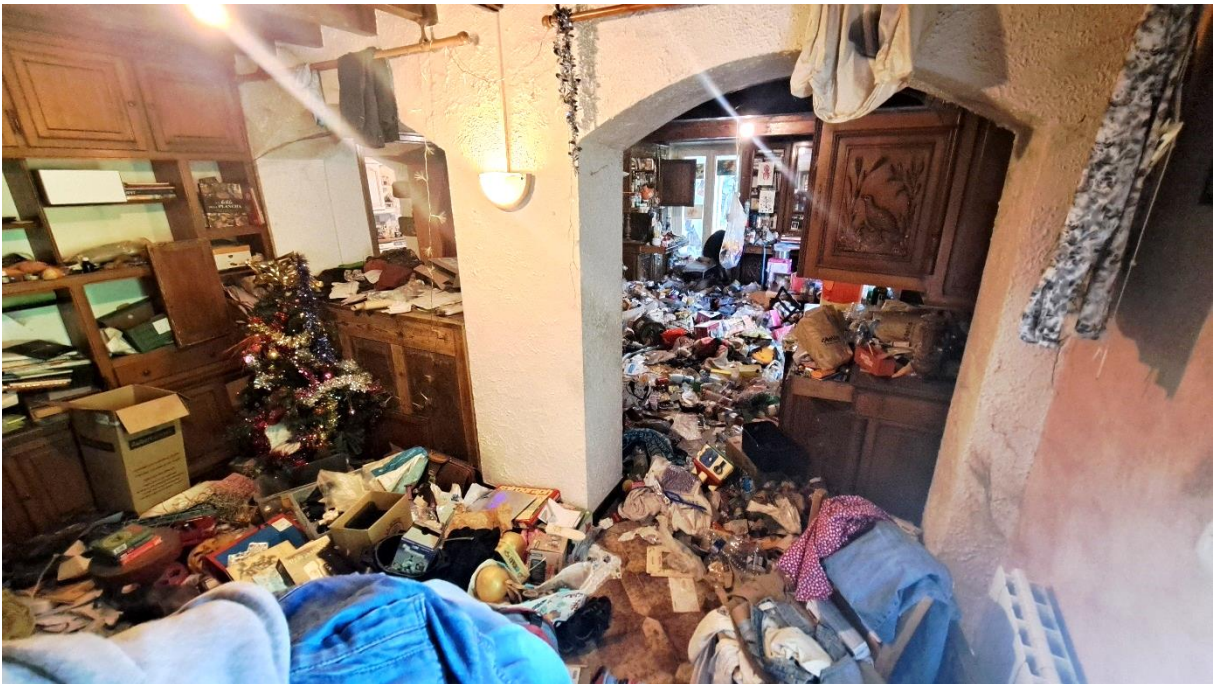
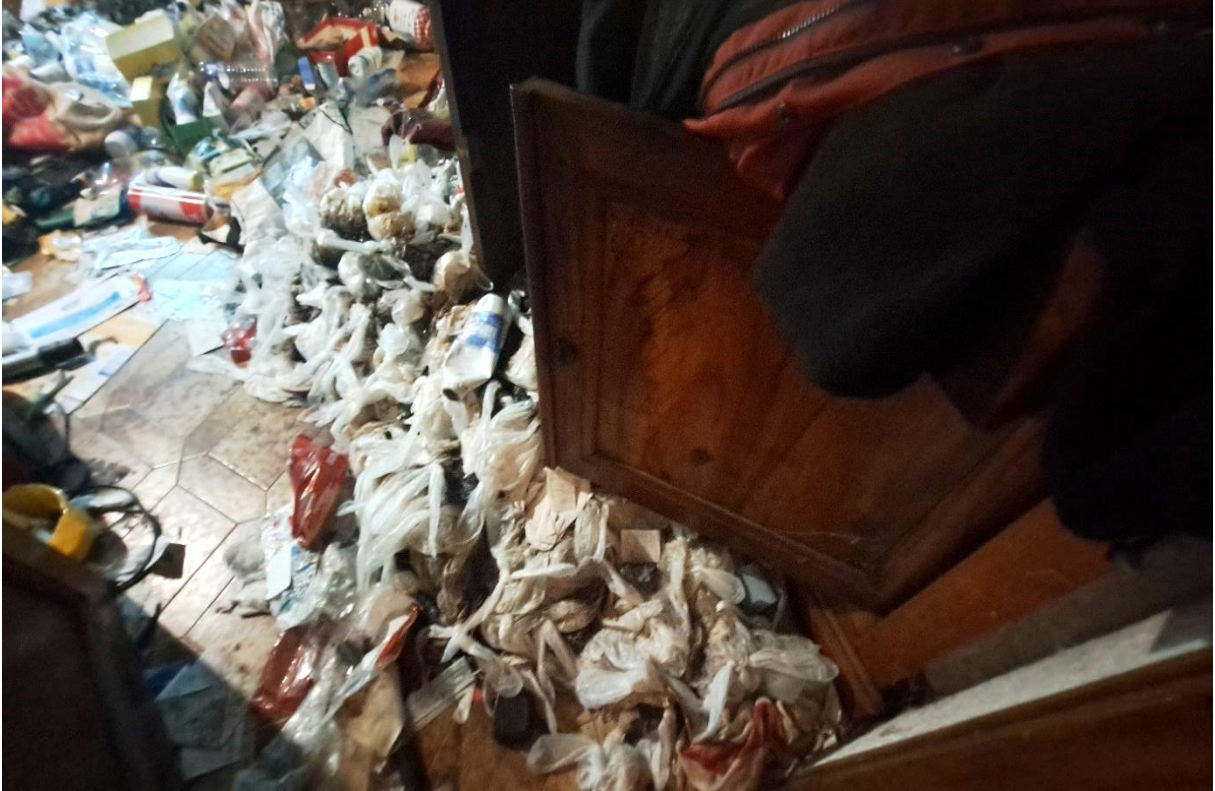
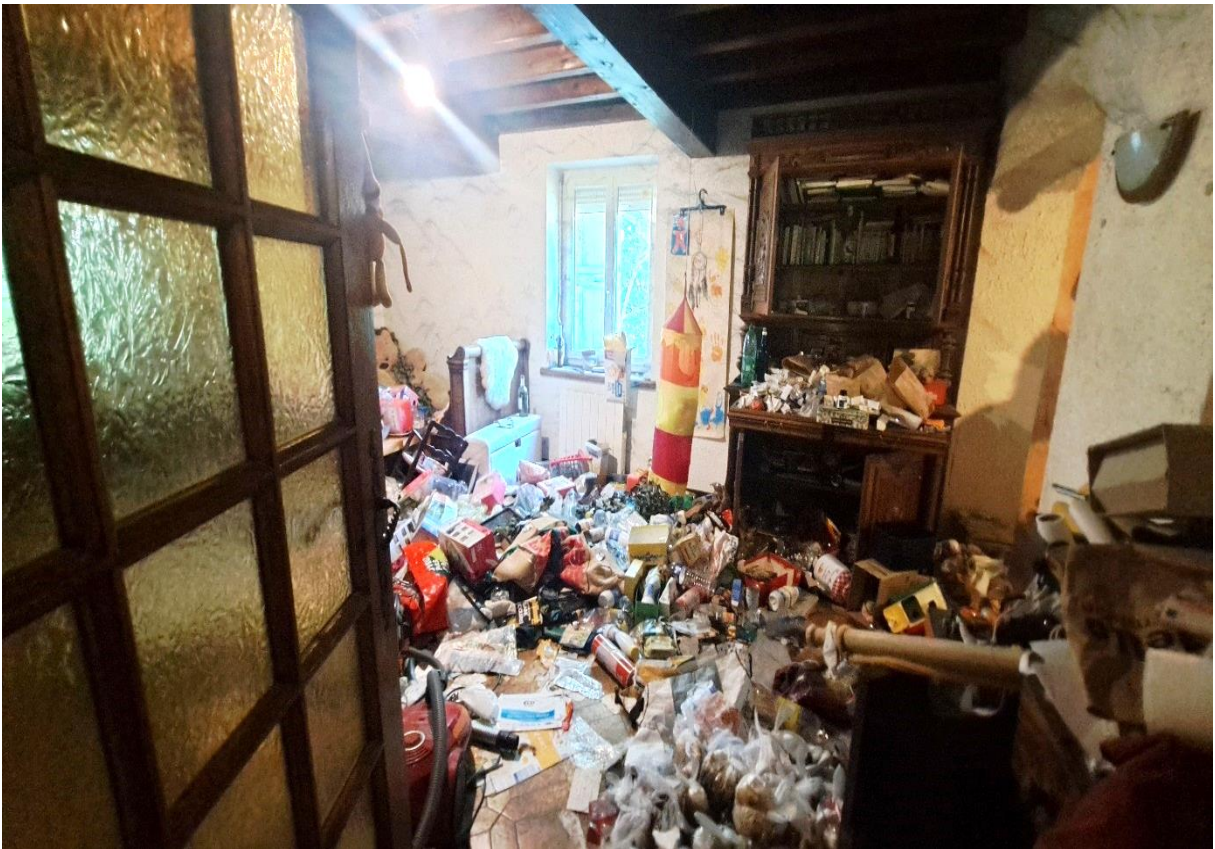
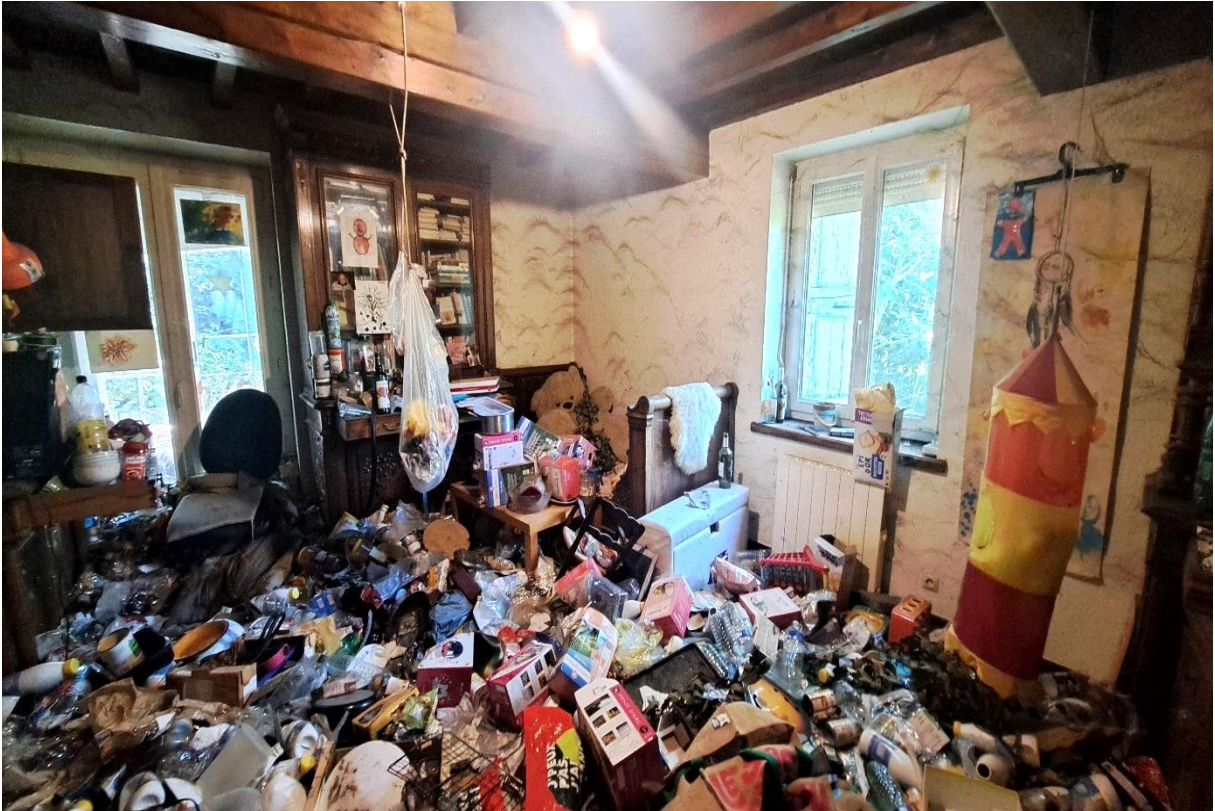
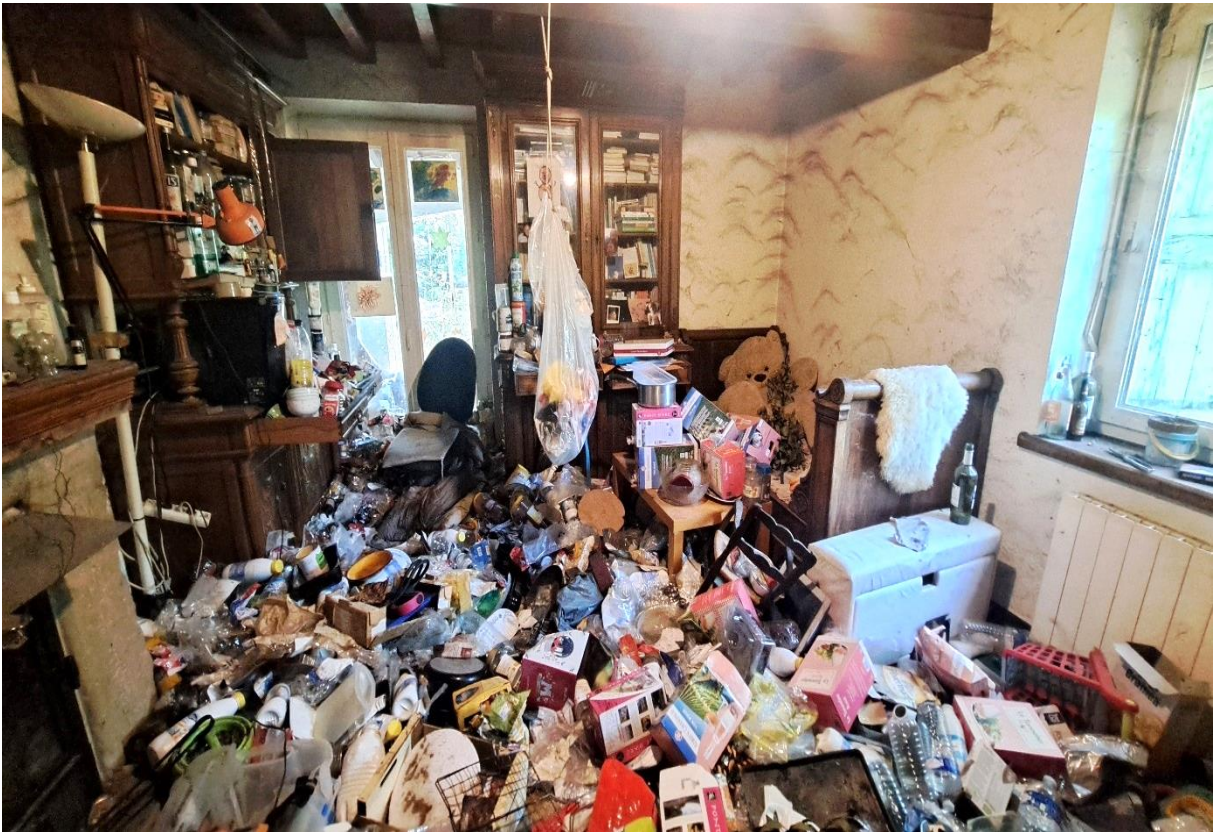
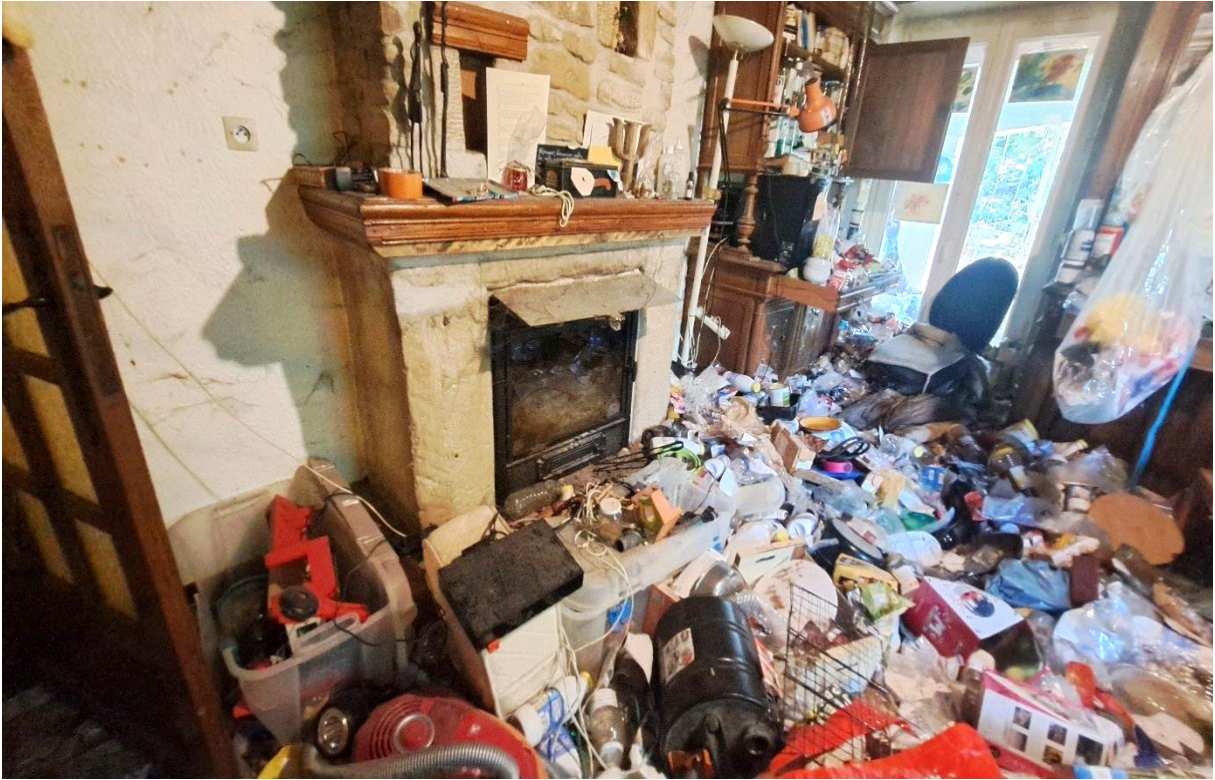
- **SALON / SEJOUR** :

Sol : carrelage ancien marron entièrement recouvert de débris et de sachets plastiques contenant des excréments.

Murs : enduit clair noirci comportant des toiles d'araignées
