DOSSIER DE DIAGNOSTICS TECHNIQUES

N° de dossier : 231209-DHAOUADI

Date d'intervention : 27/12/2023

Appartement de type T3 avec cave au rez-de-chaussée d'immeuble collectif d'habitation

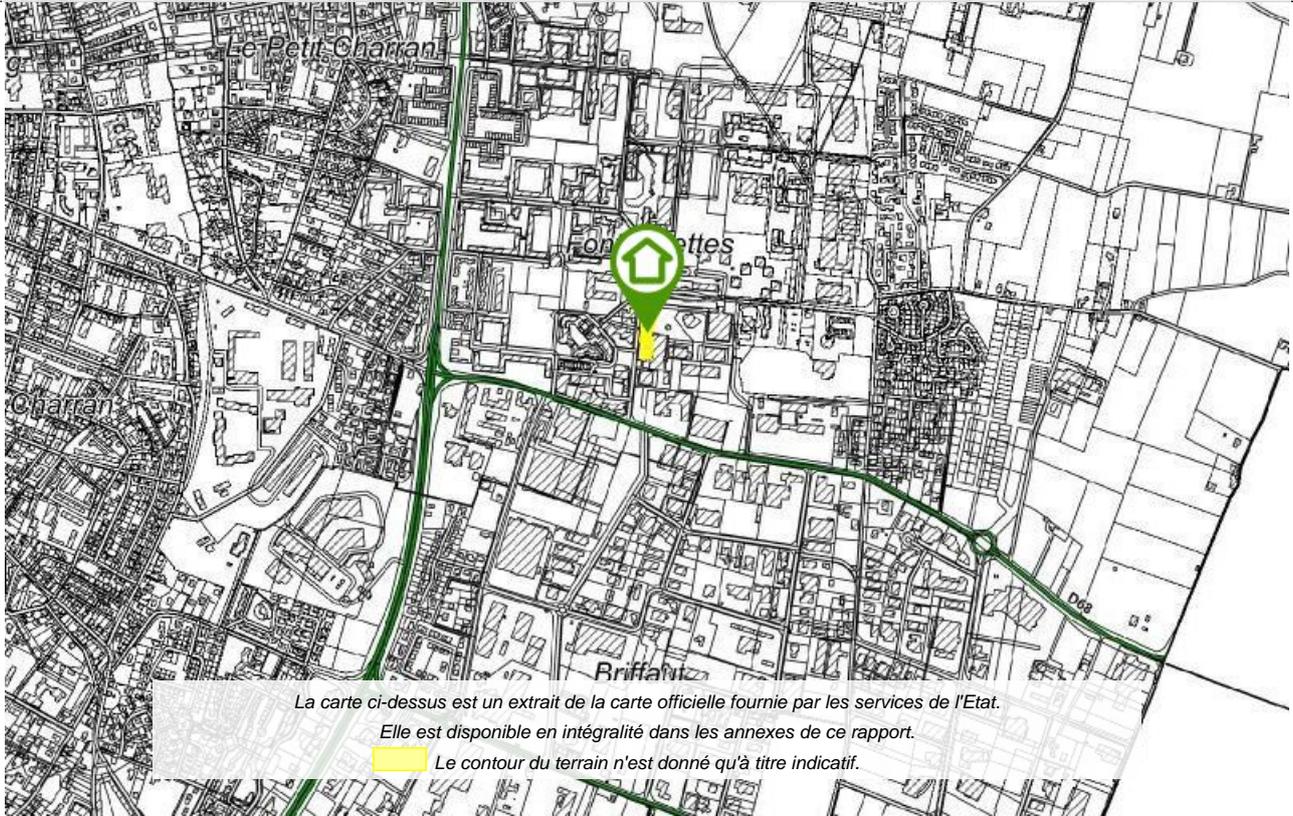
La carte ci-dessus est un extrait de la carte officielle fournie par les services de l'Etat.
 Elle est disponible en intégralité dans les annexes de ce rapport.
 Le contour du terrain n'est donné qu'à titre indicatif.

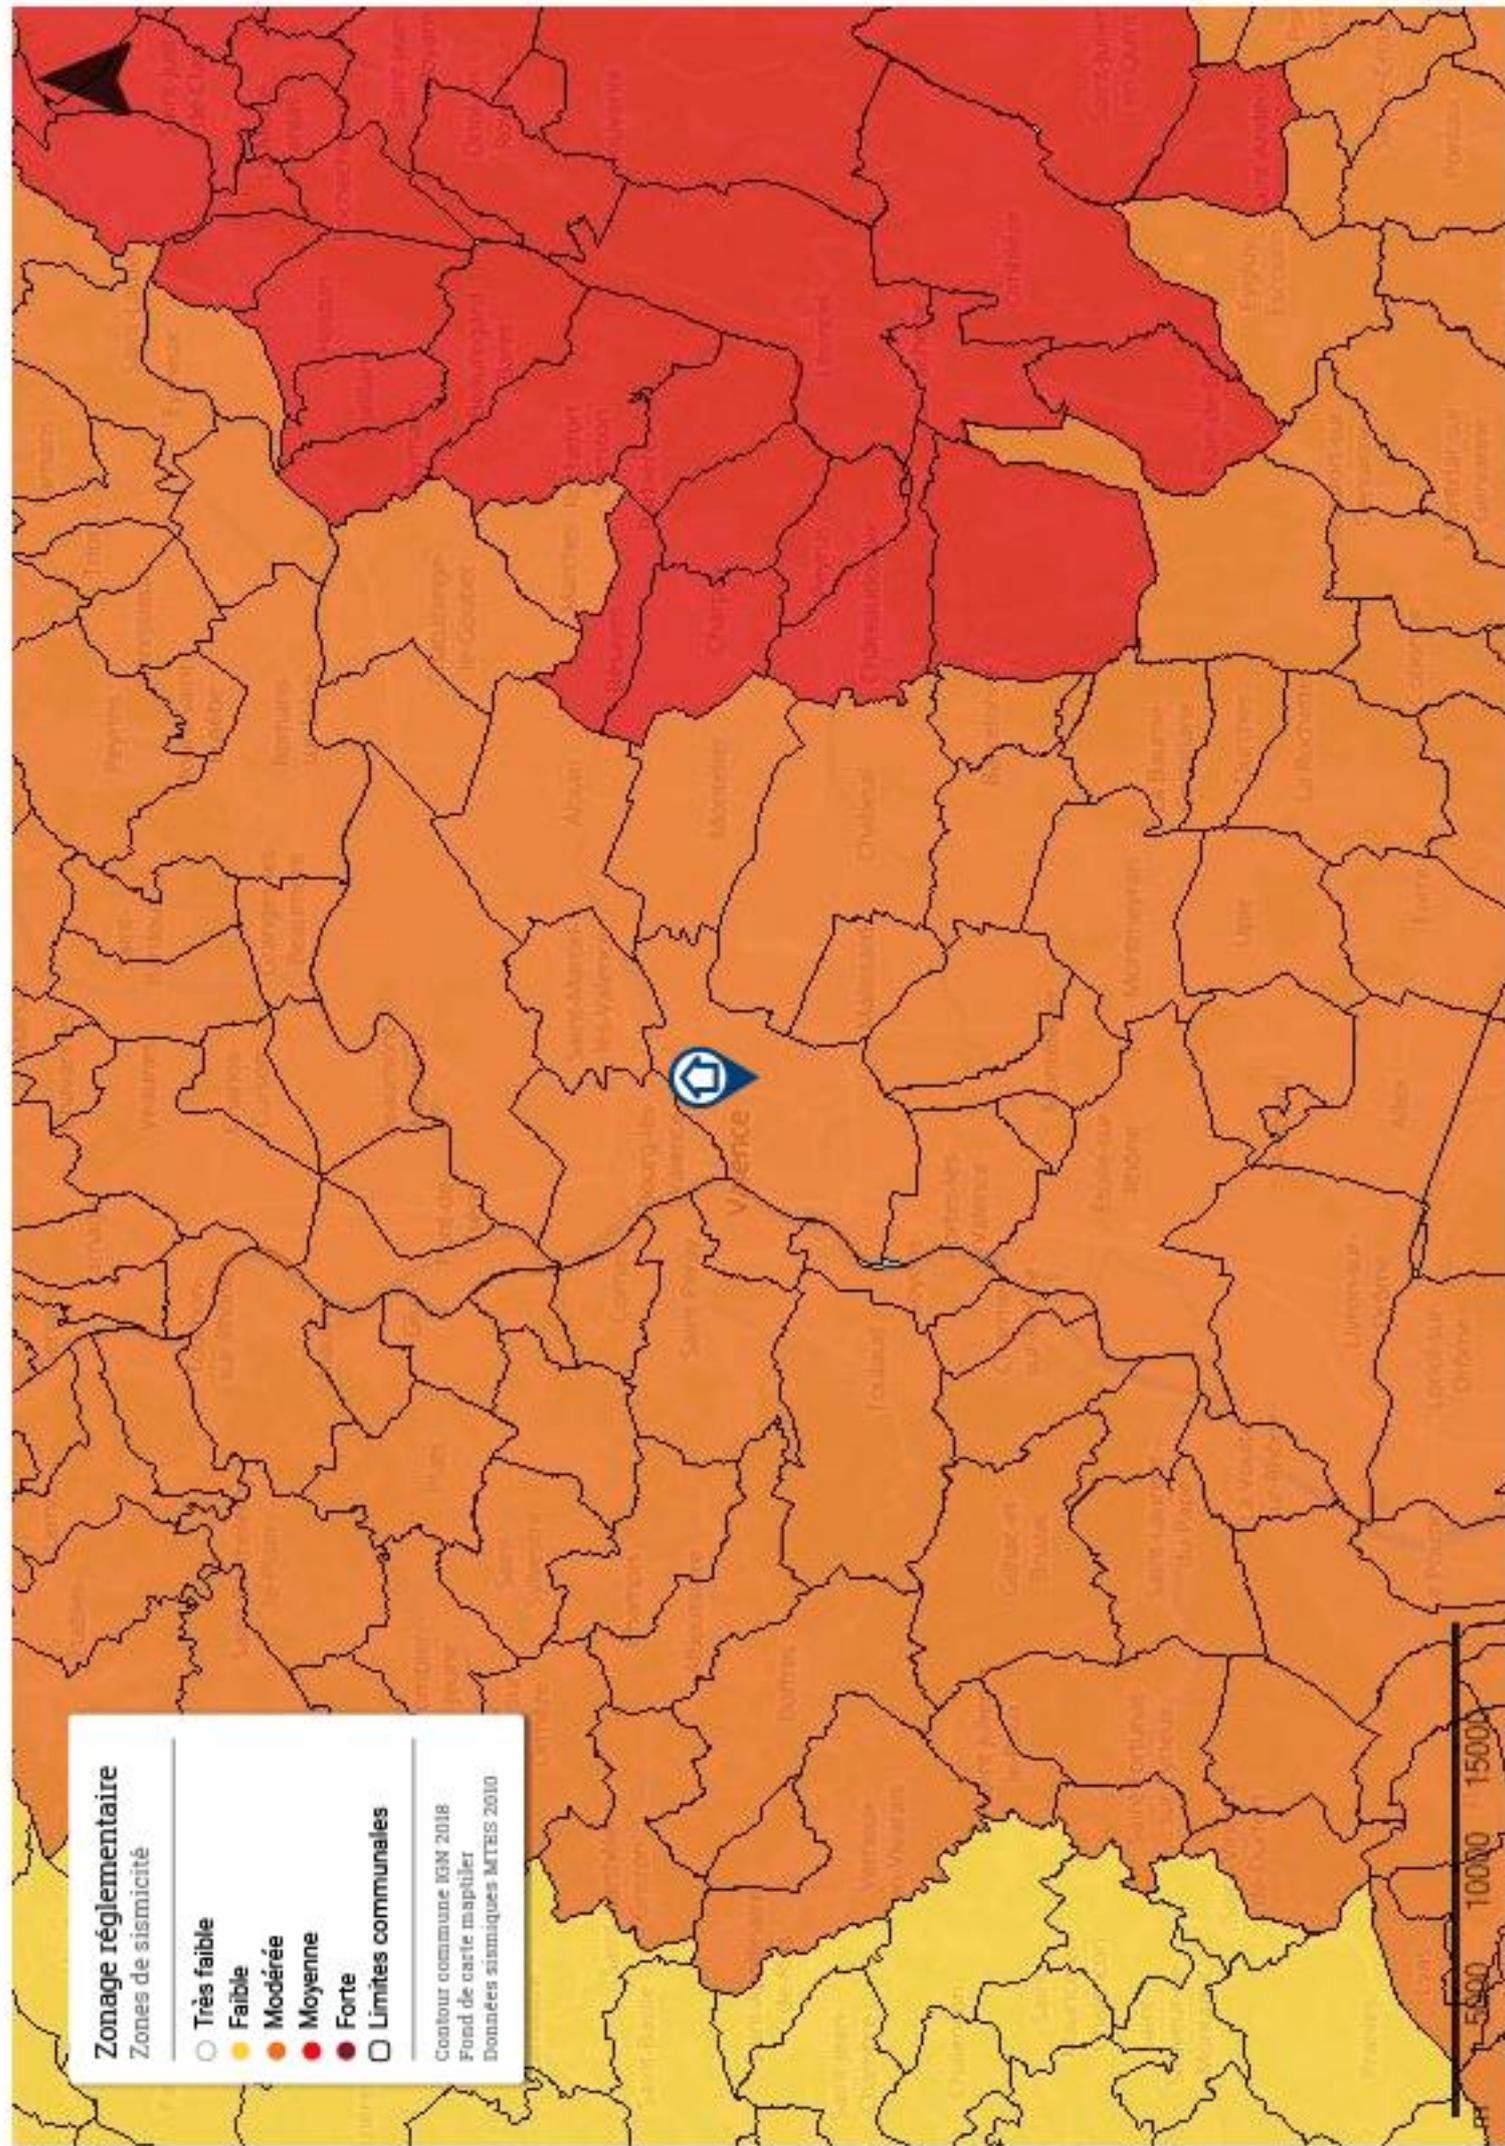
Zonage réglementaire

Zones de sismicité
