DOSSIER DE DIAGNOSTICS TECHNIQUES

N° de dossier : 240108-CANSEV

Adresse	: 59 Rue Font Chevalier - Résidence Beauregard
CP – Ville	: 07100 – ANNONAY
Type de bien	: Habitation (parties privatives d'immeuble collectif d'habitation)
Référence(s) cadastrale(s)	: AI n°25
Lot(s) du bien	: 27-5
Année de construction	: Environ 1980
Nombre de niveau(x)	: 1
Nombre de sous-sol	: 0

Appartement de type T3 au rez-de-chaussée d'immeuble collectif d'habitation des années 60

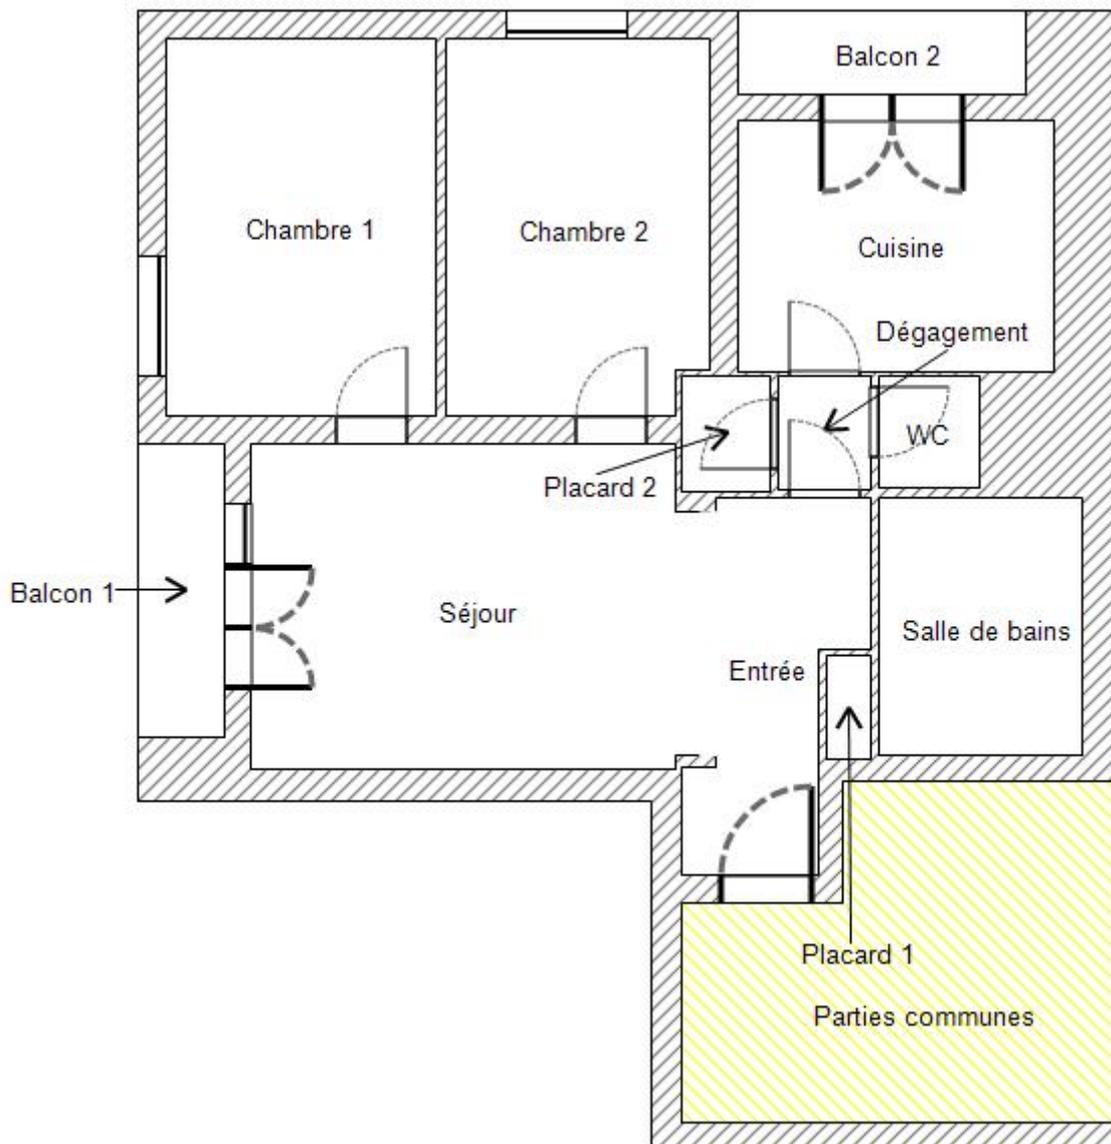
Croquis

La superficie de la partie privative de ce lot est de : 56.28 m²

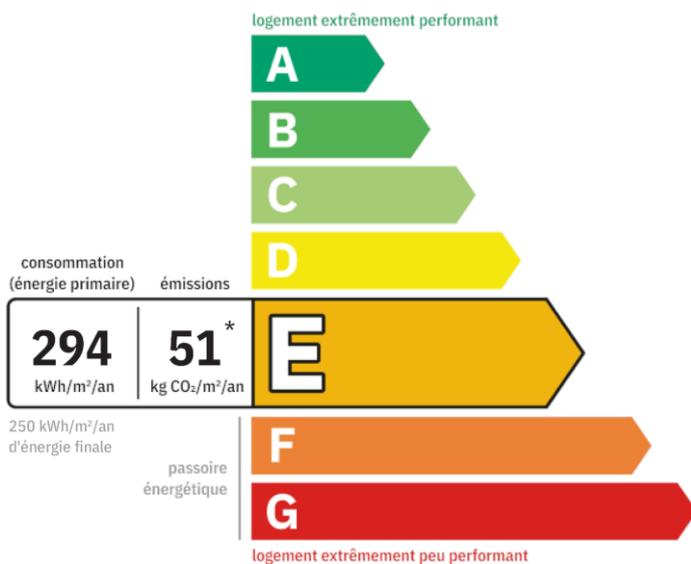
Performance énergétique et climatique

Le niveau de consommation énergétique dépend de l'isolation du logement et de la performance des équipements. Pour l'améliorer, voir pages 5 à 6.

Ce logement émet 2870 kg de CO₂ par an, soit l'équivalent de 14870 km parcourus en voiture. Le niveau d'émissions dépend principalement des types d'énergies utilisées (bois, électricité, gaz, fioul, etc.).
