DOSSIER DE DIAGNOSTICS TECHNIQUES

N° de dossier : 240606-MECHOU

Date du rapport : 24/06/2024

Appartement de type T4 au 3ème étage d'immeuble collectif d'habitation des années 60 avec cave au sous-sol

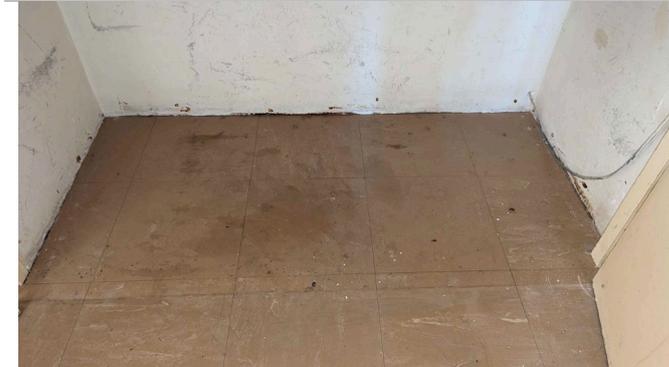
Photographie n°1

Dalles de sol sur lesquelles a été prélevé un échantillon
pour analyse laboratoire

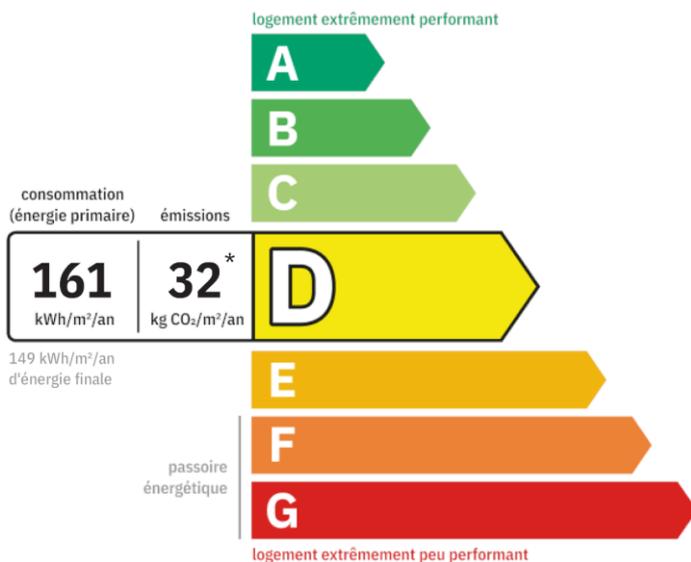
Performance énergétique et climatique

Consommation conventionnelle : D : 161 kWh EP/m².an
Estimation des émissions de gaz à effet de serre : D : 32 kg CO₂/m².an
