## DOSSIER DE DIAGNOSTICS TECHNIQUES

N° de dossier : 240904-KARA

**Appartement de type T3 au 1er étage d'immeuble collectif d'habitation**

- Certificat Carrez
- Constat amiante avant-vente (Listes A et B)
- Diagnostic de performance énergétique
- Etat de l'installation électrique
- Etat de l'installation de gaz
- Etat des Risques et Pollutions

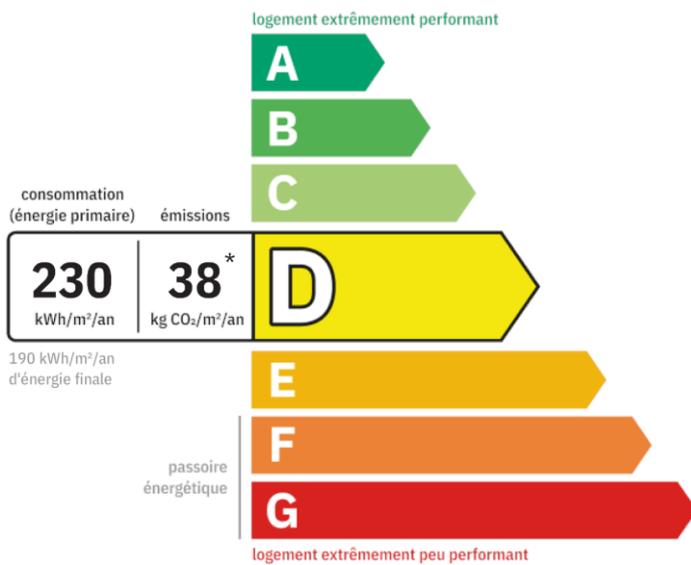
## Performance énergétique et climatique

Le niveau de consommation énergétique dépend de l'isolation du logement et de la performance des équipements. Pour l'améliorer, voir pages 5 à 6.

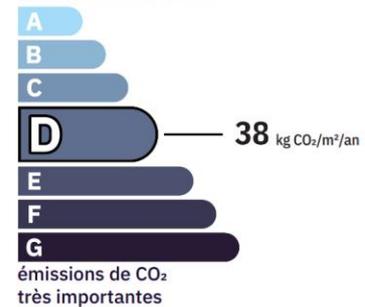
Ce logement émet 2525 kg de CO₂ par an, soit l'équivalent de 13083 km parcourus en voiture. Le niveau d'émissions dépend principalement des types d'énergies utilisées (bois, électricité, gaz, fioul, etc.).

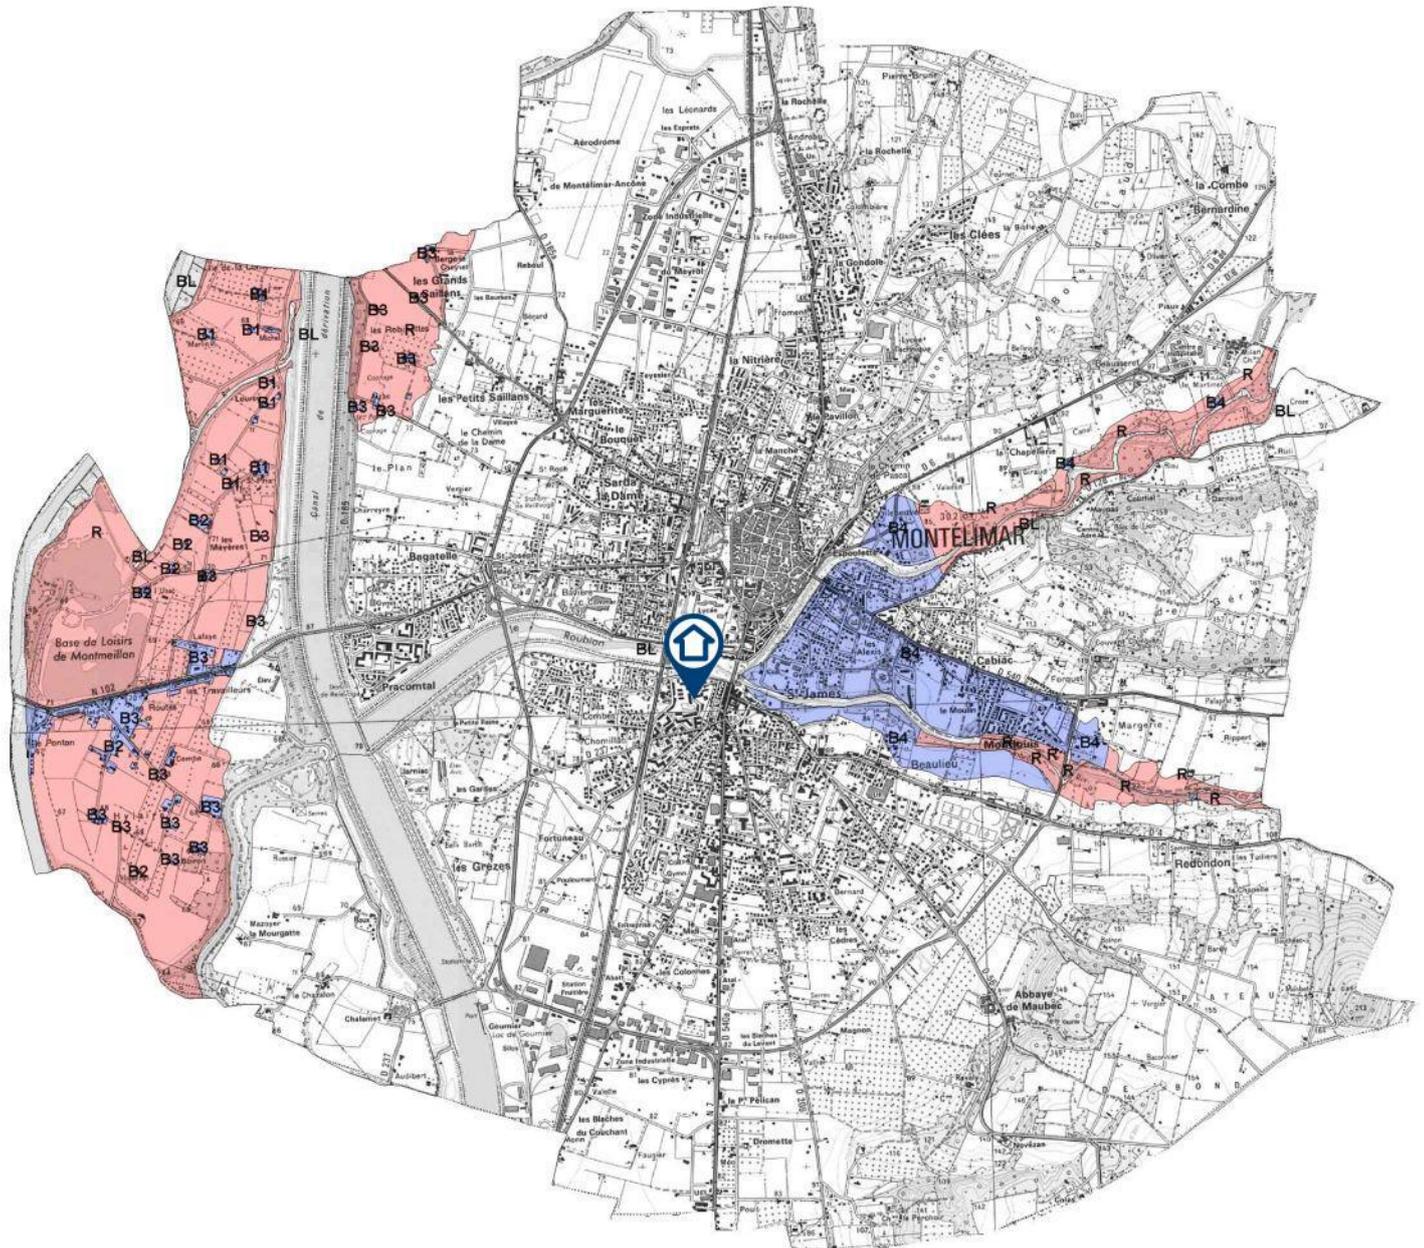
Carte du zonage réglementaire

\* Le recours à la fiche synthétique descriptive est indispensable pour pouvoir interpréter cette carte.  
date de publication sur Internet 1 juin 2006

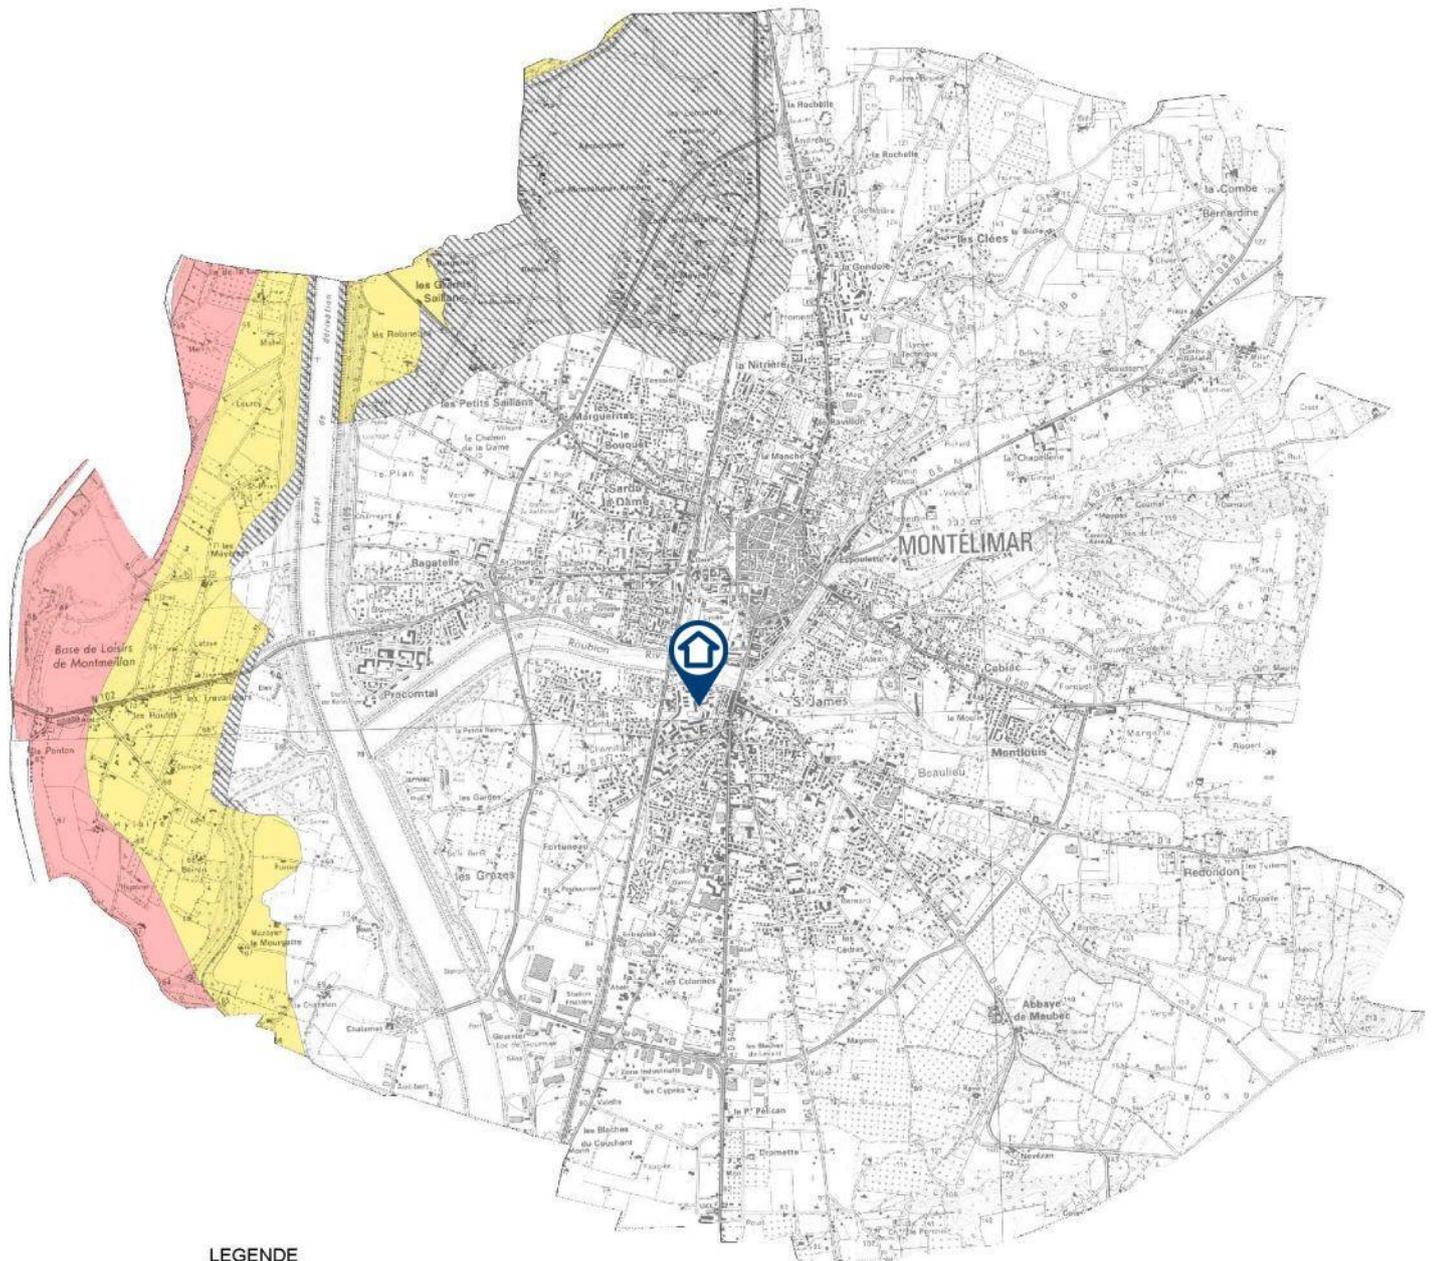
Plan des surfaces submersibles (PSS)

\* Le recours à la fiche synthétique descriptive est indispensable pour pouvoir interpréter cette carte.  
date de publication sur Internet 1 juin 2006
