## DOSSIER DE DIAGNOSTICS TECHNIQUES

N° de dossier : 250602-GIRODOT-EVIEUX

Diagnostic vente maison ancienne

- Constat amiante avant vente (Listes A et B)
- -Constat des risques d'exposition au plomb
- -Diagnostic de performance énergétique
- -Etat de l'installation de gaz
- -Etat de l'installation électrique FD C16-600
- -Etat des risques et pollutions
- -Certificat de Mesurage

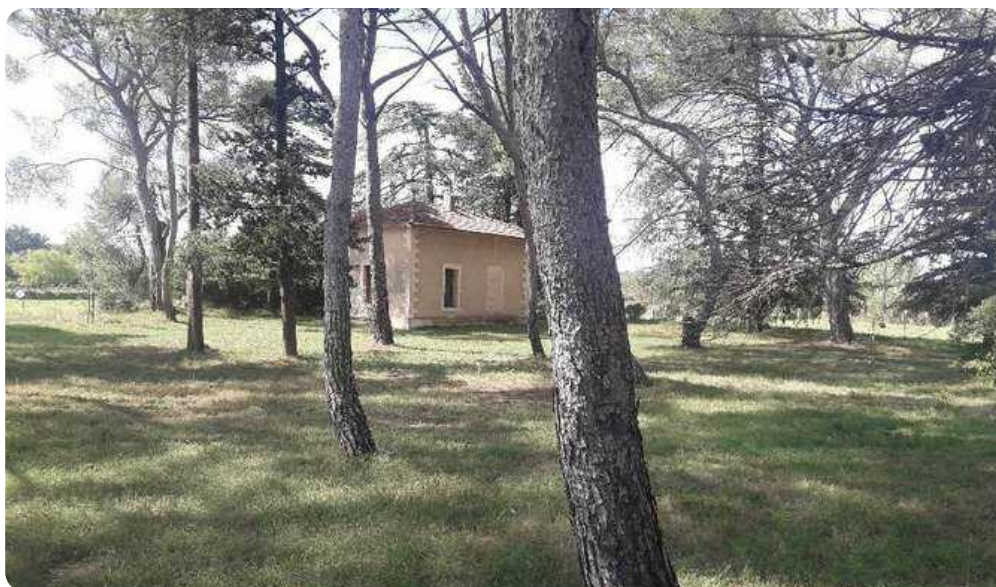
*Terrain respectant les obligations de débroussaillage, source : ONF.*

Le débroussaillage consiste sur une profondeur d'au moins 50 mètres<sup>1</sup> autour de son habitation, à **réduire la quantité de végétaux** et à **créer des discontinuités** dans la végétation restante.

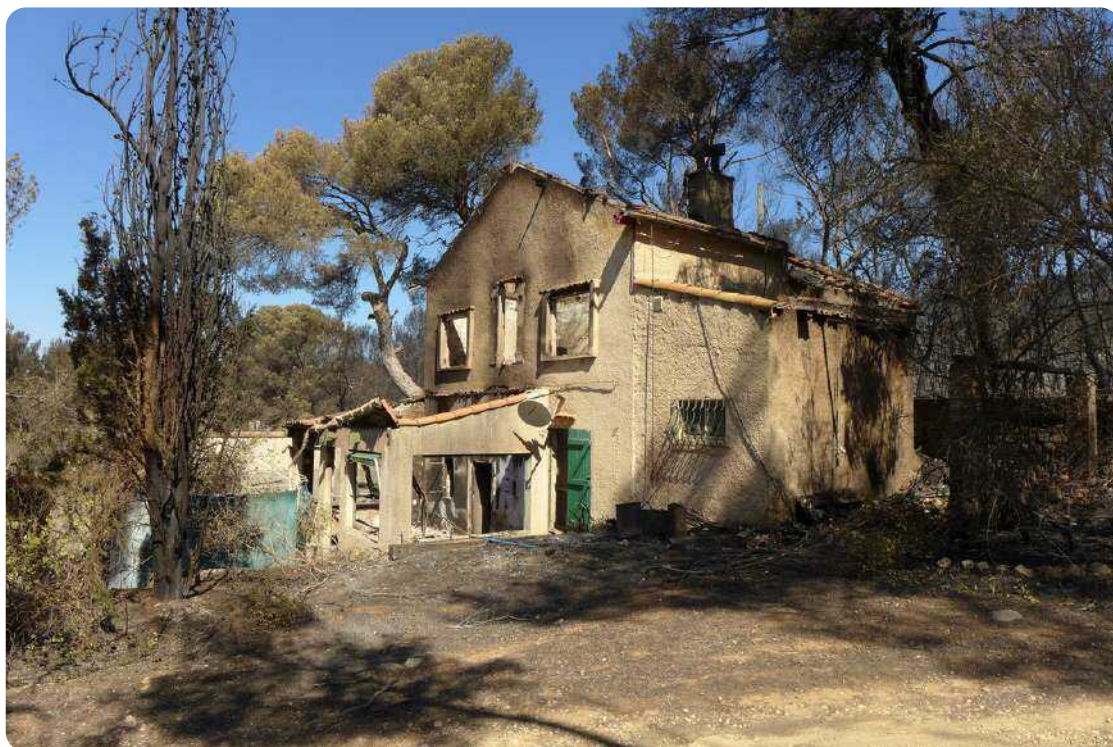
Maison non débroussaillée, partiellement détruite par le passage d'un feu, Rognac (13), source : ONF.
