## Rapport de mission de repérage des matériaux et produits contenant de l'amiante pour l'établissement du constat établi à l'occasion de la vente d'un immeuble bâti (Listes A et B de l'annexe 13-9 du Code de la Santé publique)

Numéro de dossier : A26DUC100201

Date du repérage : 10/02/2026

Adresse	Rue : ..... <b>6-8 rue des boucheries</b> Bât., escalier, niveau, appartement n°, lot n°:  Code postal, ville : . <b>26400 CREST</b> <b>Section cadastrale AI-569,</b>
Périmètre de repérage :	..... <b>Ensemble de la propriété: comprenant : en RDC : Garage, Entrée, Escalier. En R+1 : Palier, Séjour/cuisine, SDB, Escalier 2. En R+2 : Palier 2, Séjour/cuisine 2, SDB 2, Escalier 3. En R+3: Palier 3? Cuisine, Séjour, SDB 3. En R+4: Toiture.</b>
Type de logement : Fonction principale du bâtiment : Date de construction :	..... ..... <b>Habitation (partie privative d'immeuble)</b> ..... <b>Date du permis de construire non connue</b>

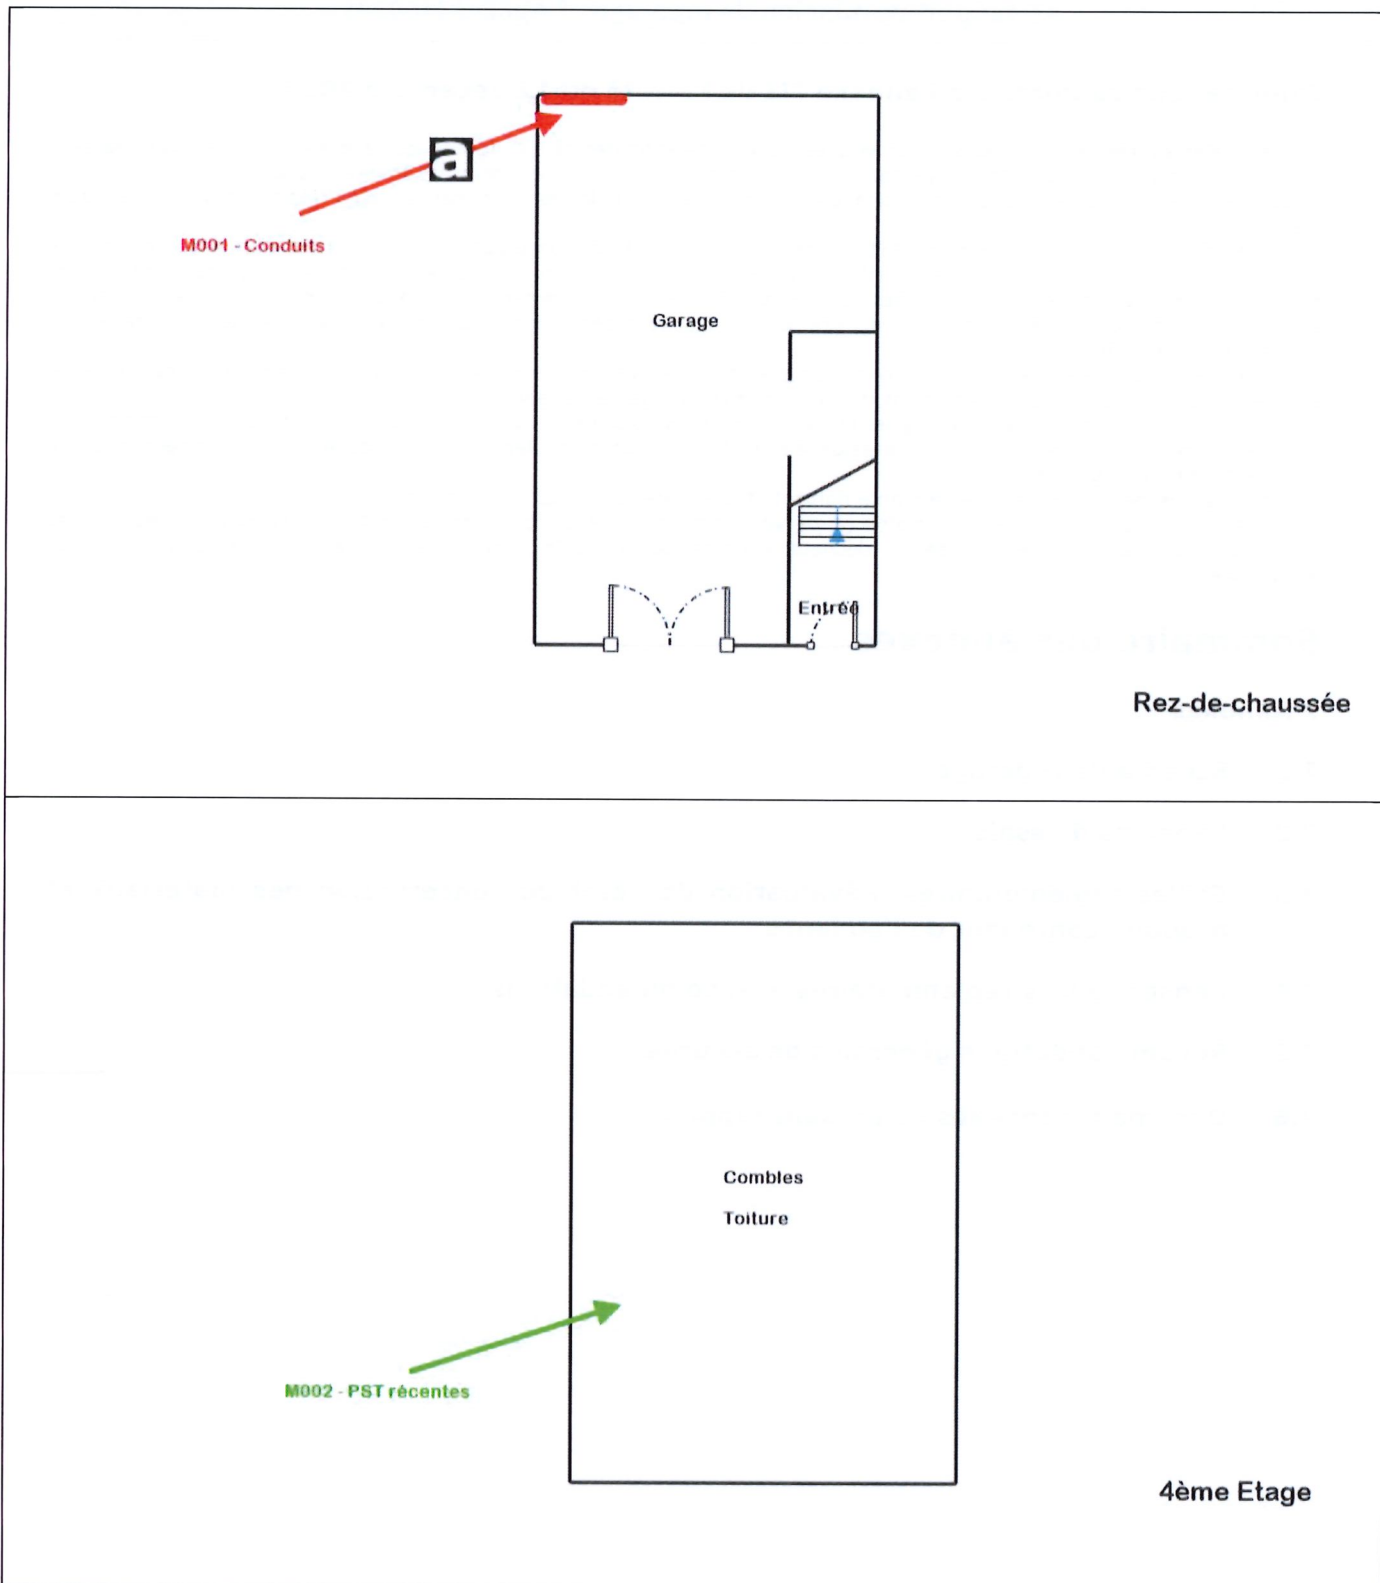
7.1 - Annexe - Schéma de repérage

Conduit en fibro-ciment		Dalles de sol	Nom du propriétaire : <b>Mr COURSANGE Jean-Michel</b> représenté par le liquidateur <b>Geoffroy BERTHELOT</b> Adresse du bien : <b>6-8 rue des boucheries</b> <b>26400</b> <b>CREST</b>
	Conduit autre que fibro-ciment		Carrelage	
	Brides		Colle de revêtement	
	Dépôt de Matériaux contenant de l'amiante		Dalles de faux-plafond	
	Matériau ou produit sur lequel un doute persiste		Toiture en fibro-ciment	
	Présence d'amiante		Toiture en matériaux composites

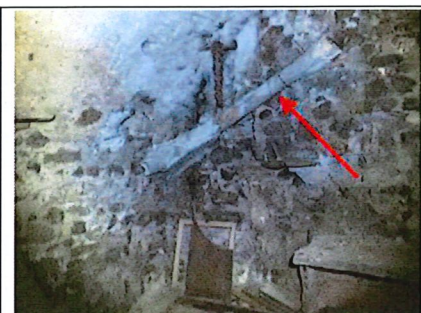
Photo n° PhA001  
 Localisation : Rez de chaussée - Garage  
 Ouvrage : Conduits de fluides (air, eau, autres fluides)  
 Partie d'ouvrage : Conduits  
 Description : Conduits  
 Localisation sur croquis : M001

Localisation	Identifiant + Description	Conclusion (justification)	Etat de conservation** et préconisations*	Photo
Rez de chaussée - Garage	Identifiant: M001 Description: Conduits Liste selon annexe.13-9 du CSP: B	Présence d'amiante (sur jugement de l'opérateur)	Matériau dégradé (étendue ponctuelle)  Résultat EP**  Préconisation : Il est recommandé de réaliser une évaluation périodique.

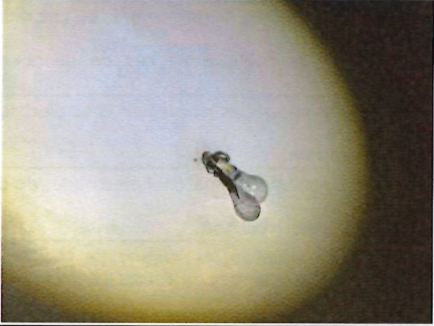
<p>Photo PhEle001 Libellé de l'anomalie : B8.3 a L'installation comporte au moins un matériel électrique vétuste. Remarques : Douilles de chantier; appartement</p>

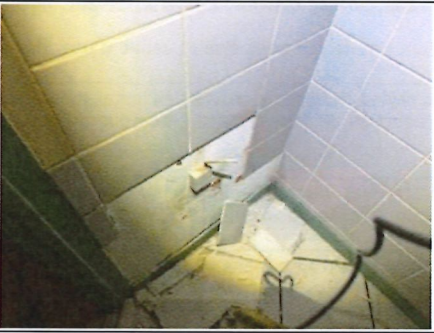
<p>Photo PhEle002 Libellé de l'anomalie : B7.3 c2 Au moins un conducteur nu et/ou au moins une partie accessible est alimenté sous une tension supérieure à 25 V a.c. ou supérieure ou égale 60 V d.c. ou est alimenté par une source autre que TBTS. Remarques : conducteurs nus non protégés : Salle de bains</p>

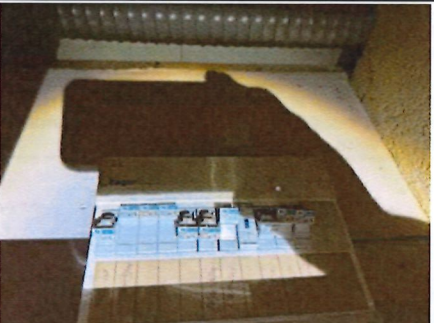
<p>Photo PhEle003 Libellé de l'anomalie : B4.3 e Le courant assigné (calibre) de la protection contre les surcharges et courts-circuits d'au moins un circuit n'est pas adapté à la section des conducteurs correspondants. Remarques : Présence d'au moins une protection de calibre 20A de type porte fusibles à cartouche avec des conducteurs actifs de section insuffisante (2,5mm2) : Séjour</p>

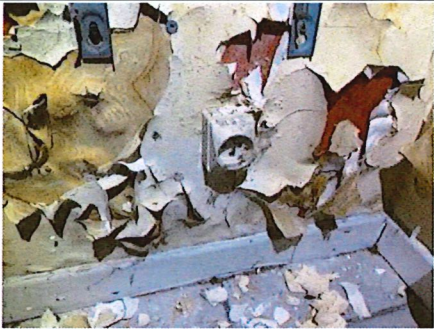
<p>Photo PhEle001                  Libellé de l'anomalie : B3.3.6 a2 Au moins un socle de prise de courant comporte une broche de terre non reliée à la terre.                  Remarques : notamment séjour</p>

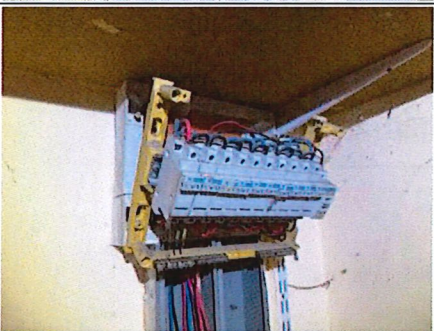
<p>Photo PhEle002                  Libellé de l'anomalie : B7.3 a L'Enveloppe d'au moins un matériel est manquante ou détériorée.                  Remarques : Tableau électrique non fixé, manque cache sur goulotte arrachée, socle de prise de courant endommagée : Appartement</p>

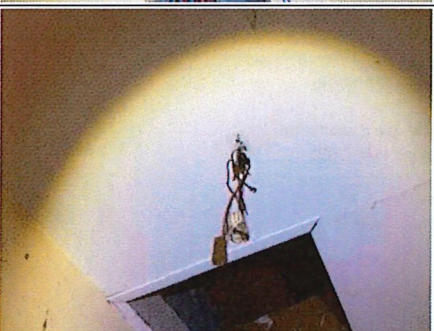
<p>Photo PhEle003                  Libellé de l'anomalie : B8.3 a L'installation comporte au moins un matériel électrique vétuste.                  Remarques : Douilles de chantier : Cuisine</p>

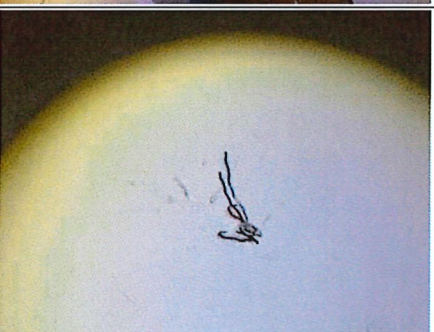
<p>Photo PhEle004                  Libellé de l'anomalie : B8.3 d L'installation comporte au moins un conducteur actif dont le diamètre est inférieur à 12/10 mm (1,13 mm²).                  Remarques : notamment pour point d'éclairage : Appartement</p>

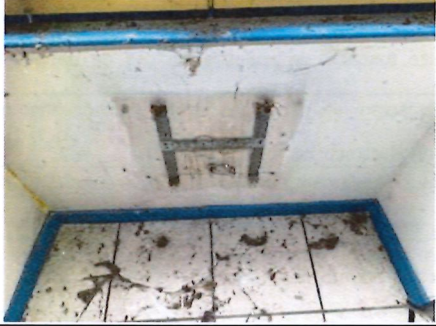
<p>Photo PhEle001 Libellé de l'anomalie : B7.3 c2 Au moins un conducteur nu et/ou au moins une partie accessible est alimenté sous une tension supérieure à 25 V a.c. ou supérieure ou égale 60 V d.c. ou est alimenté par une source autre que TBTS. Remarques : Conducteurs nus non protégés : emplacement ancien radiateur: Séjour/cuisine</p>

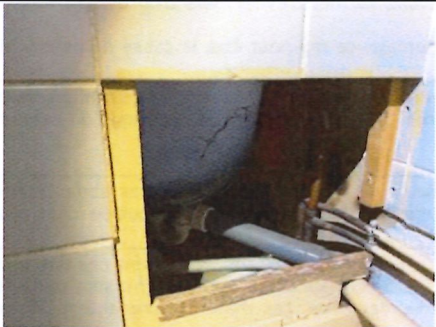
<p>Photo PhEle002 Libellé de l'anomalie : B5.3 a Locaux contenant une baignoire ou une douche : la continuité électrique de la liaison équipotentielle supplémentaire, reliant les éléments conducteurs et les masses des matériels électriques, n'est pas satisfaisante (résistance supérieure à 2 ohms). Remarques : Absence de continuité sur le châssis métallique de la baignoire : Salle de bains.</p>

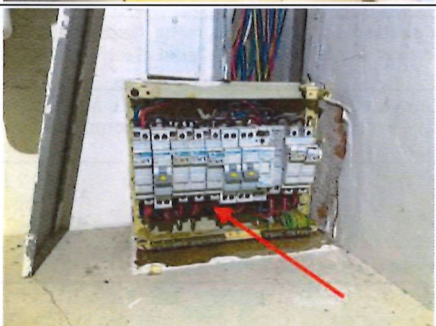
<p>Photo PhEle003 Libellé de l'anomalie : B4.3 e Le courant assigné (calibre) de la protection contre les surcharges et courts-circuits d'au moins un circuit n'est pas adapté à la section des conducteurs correspondants. Remarques : Présence d'au moins une protection de calibre 20A de type porte fusibles à cartouche avec des conducteurs actifs de section insuffisante (2,5mm<sup>2</sup>): Séjour/cuisine</p>
