# PROCÈS-VERBAL DE DESCRIPTION

Consorts SAGOT-DUVAUROUX

26/05/2025

# PROCES-VERBAL DE DESCRIPTION DES LIEUX

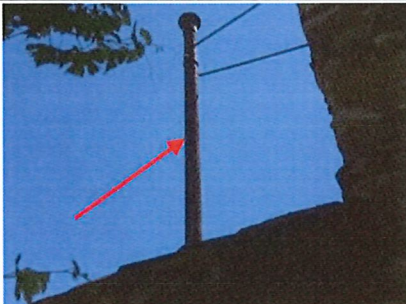
| Localisation | Identifiant + Description | Conclusion (justification) | Etat de conservation** et préconisations* | Photo |
|---|---|---|---|---|
| 3ème étage - Toiture | Identifiant: M001<br>Description: Conduits de fumée en amiante-ciment<br>Liste selon annexe.13-9 du CSP: B | Présence d'amiante (sur jugement de l'opérateur) | Matériau non dégradé<br><br>Résultat EP**<br><br>Préconisation : Il est recommandé de réaliser une évaluation périodique. | |

| | Photo n° PhA001<br>Localisation : 3ème étage - Toiture<br>Ouvrage : Conduits en toiture et façade<br>Partie d'ouvrage : Conduits de fumée en amiante-ciment<br>Description : Conduits de fumée en amiante-ciment<br>Localisation sur croquis : M001 |

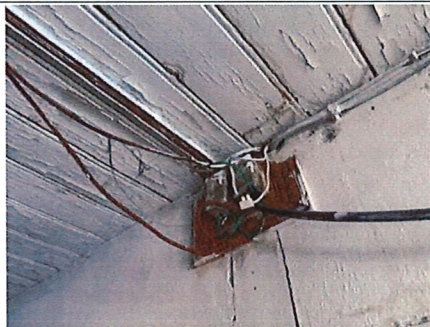
Photo PhEle003

Libellé de l'anomalie : B3.3.7 a Au moins un conduit métallique en montage apparent ou encastré, comportant des conducteurs, n'est pas relié à la terre.

Remarques : Pièce 1 et escalier

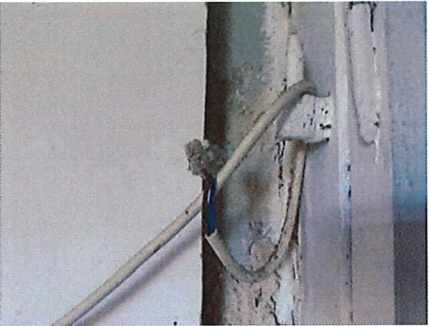
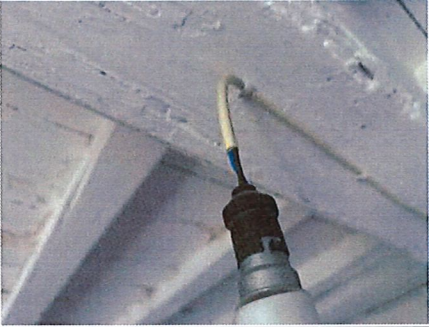
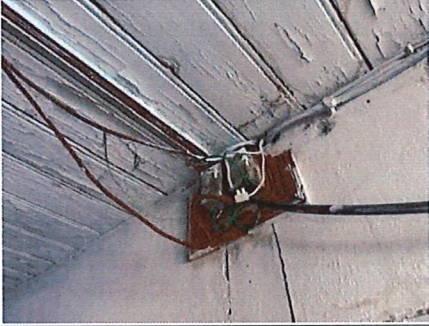
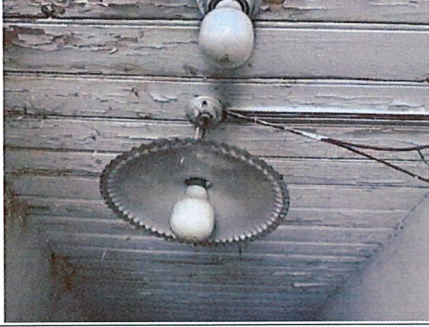
Libellé de l'anomalie : B8.3 a L'installation comporte au moins un matériel électrique vétuste.

Remarques : Ensemble de l'installation notamment isolant textiles, fusibles à tabatières, conduits métalliques apparents, douille métallique sans connecteur de terre, point d'éclairage en porcelaine...etc: Maison

| | <p>Photo PhEle005<br/> Libellé de l'anomalie : B8.3 a L'installation comporte au moins un matériel électrique vétuste.<br/> Remarques : Ensemble de l'installation notamment isolant textiles, fusibles à tabatières, conduits métalliques apparents, douille métallique sans connecteur de terre, point d'éclairage en porcelaine...etc: Maison</p> |

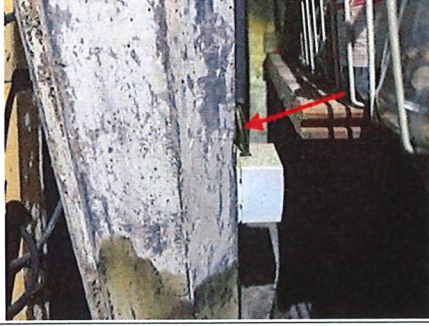
| | <p>Photo PhEle006<br/> Libellé de l'anomalie : B8.3 e Au moins un conducteur isolé n'est pas placé sur toute sa longueur dans un conduit, une goulotte ou une plinthe ou une huisserie, en matière isolante ou métallique, jusqu'à sa pénétration dans le matériel électrique qu'il alimente.<br/> Remarques : Gaine ou goulotte interrompue avant pénétration dans l'appareillage électrique : notamment pièce 1, Pièce 2</p> |

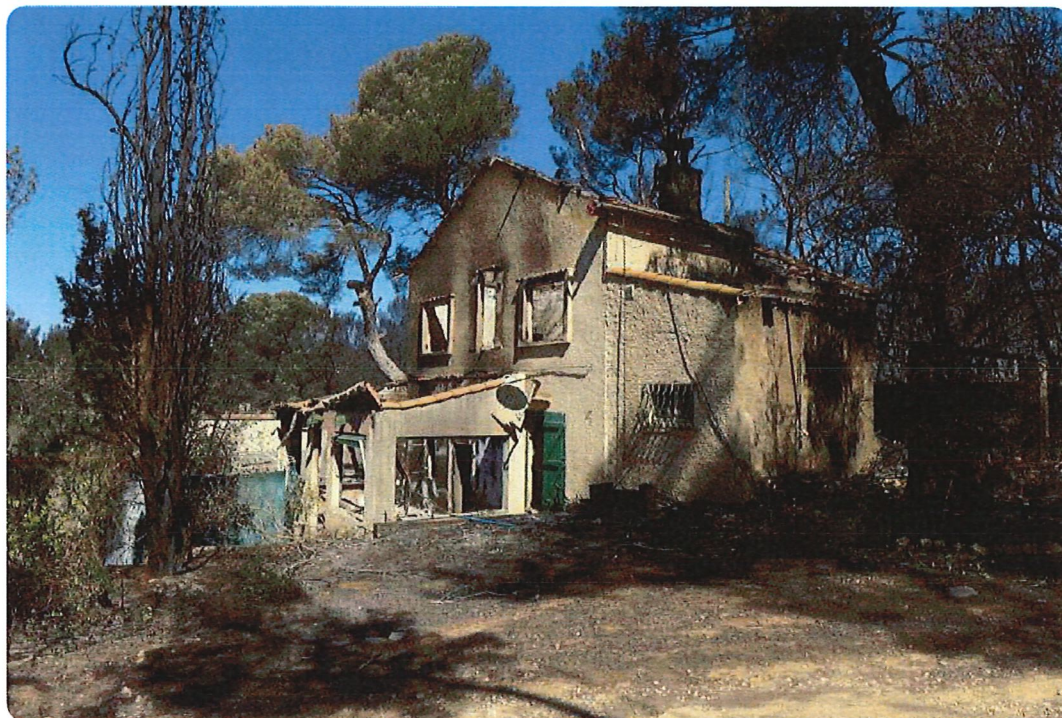
Maison non débroussaillée, partiellement détruite par le passage d'un feu, Rognac (13), source : ONF.
