Dossier Technique Immobilier

Numéro de dossier : 24/IMO/09293

Date du repérage : 15/01/2024

Adresse :..... **LES CENTAURES**
14 Allée du Centaure
Commune :..... **26120 CHABEUIL**
Section cadastrale YD, Parcelle(s) n° 620
Information de copropriété : **Ce bien fait partie d'une copropriété**
Périmètre de repérage :.... Toutes parties accessibles sans démontage ni destruction. **Maison**

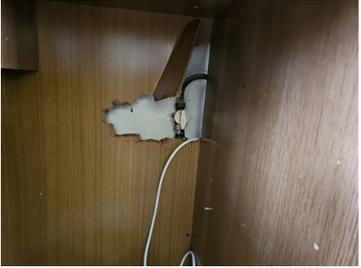
Points de contrôle ⁽³⁾ (selon la norme)	Anomalies observées (A1 ⁽⁴⁾ , A2 ⁽⁵⁾ , DGI ⁽⁶⁾ , 32c ⁽⁷⁾)	Libellé des anomalies et recommandations	Photos
C.10 - 14 Raccordement en gaz des appareils par tuyaux non rigides	A1	La date limite d'utilisation du tuyau d'alimentation n'est pas lisible ou est dépassée. (Cuisinière VALBERG inconnu) Remarques : (Cuisine) La date limite d'utilisation du tuyau non rigide n'est pas lisible ; Faire intervenir un installateur gaz qualifié afin de remplacer le tuyau existant par un tuyau neuf

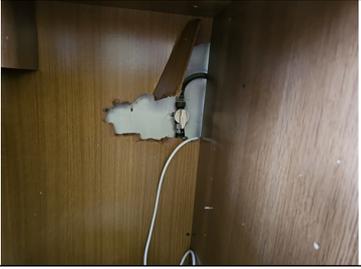
C.10 - 15b Raccordement en gaz des appareils par tuyaux non rigides	A1	Le tuyau flexible n'est pas visible. (Cuisinière VALBERG inconnu) Remarques : Le tuyau non rigide n'est pas visible ; Faire intervenir un installateur gaz qualifié afin de rendre visible le tuyau non rigide

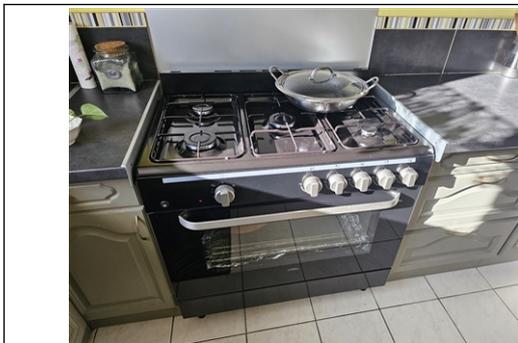
Photo n° PhGaz001
Localisation : Cuisine
Cuisinière VALBERG (Type : Non raccordé)
Localisation sur croquis : Pt001

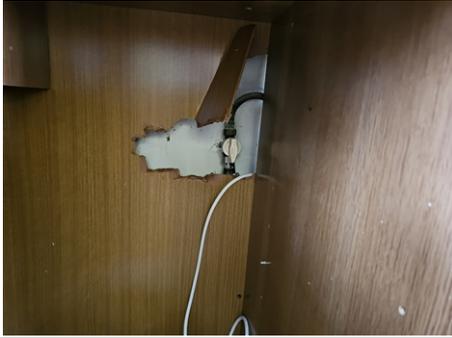
Photo n° PhGaz002
14 : la date limite d'utilisation du tuyau d'alimentation n'est pas lisible ou est dépassée. (Cuisine)
La date limite d'utilisation du tuyau non rigide n'est pas lisible; Faire intervenir un installateur gaz qualifié afin de remplacer le tuyau existant par un tuyau neuf

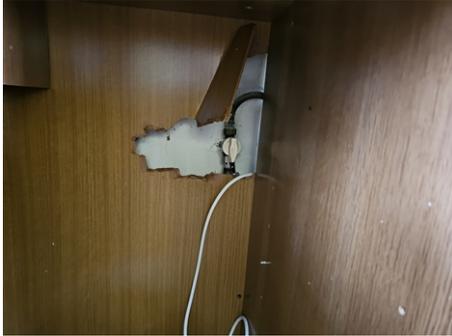
Photo n° PhGaz003
15b : le tuyau flexible n'est pas visitable. Le tuyau non rigide n'est pas visitable; Faire intervenir un installateur gaz qualifié afin de rendre visitable le tuyau non rigide

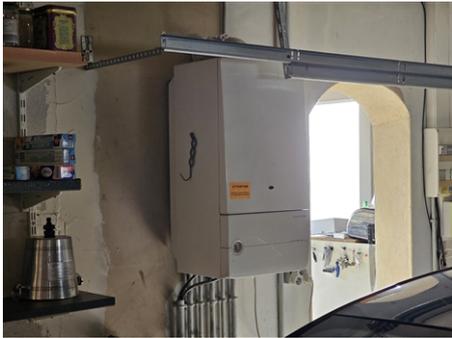
Photo n° PhGaz004
Localisation : Garage
Chaudière SAUNIER DUVAL (Type : Etanche)
Localisation sur croquis : Pt002

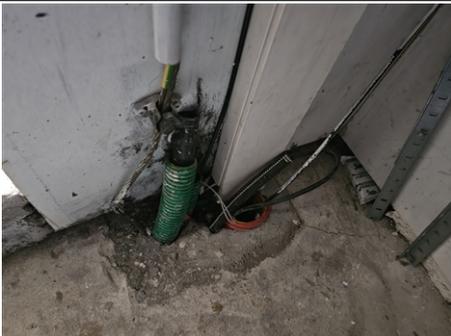
Photo PhEle001
Libellé du point de contrôle : B3.3.2 a Il n'existe pas de conducteur de terre.

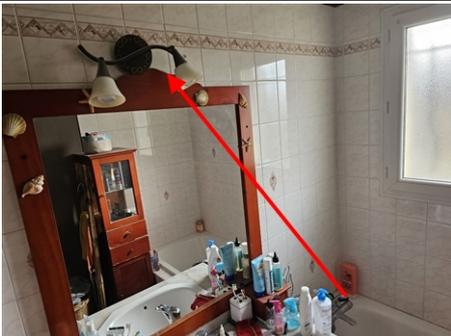
Photo PhEle002
Libellé de l'anomalie : B6.3.1 a Local contenant une baignoire ou une douche : l'installation électrique ne répond pas aux prescriptions particulières appliquées à ce local (adéquation entre l'emplacement où est installé le matériel électrique et les caractéristiques de ce dernier - respect des règles de protection contre les chocs électriques liés aux zones).
Remarques : Présence de matériel électrique inadapté (absence d'information) placé en zone 2 d'un local contenant une douche ou une baignoire ; Faire intervenir un électricien qualifié afin de supprimer le matériel électrique inadapté ou le remplacer par du matériel adapté

4. La liaison équipotentielle et installation électrique adaptées aux conditions particulières des locaux contenant une douche ou une baignoire	Local contenant une baignoire ou une douche : l'installation électrique ne répond pas aux prescriptions particulières appliquées à ce local (adéquation entre l'emplacement où est installé le matériel électrique et les caractéristiques de ce dernier – respect des règles de protection contre les chocs électriques liées aux zones). Remarques : Présence de matériel électrique inadapté (absence d'information) placé en zone 2 d'un local contenant une douche ou une baignoire ; Faire intervenir un électricien qualifié afin de supprimer le matériel électrique inadapté ou le remplacer par du matériel adapté

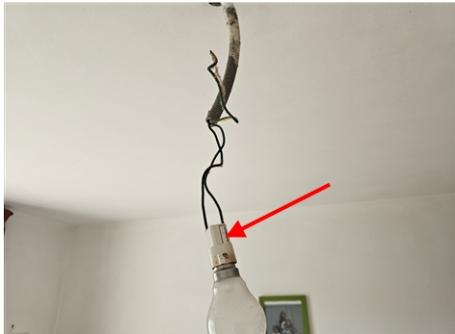
<p>Photo PhEle003 Libellé de l'anomalie : B8.3 b L'installation comporte au moins un matériel électrique inadapté à l'usage. Remarques : Présence de matériel électrique inadapté à l'usage ; Faire intervenir un électricien qualifié afin de remplacer les matériels inadaptés par du matériel autorisé</p>

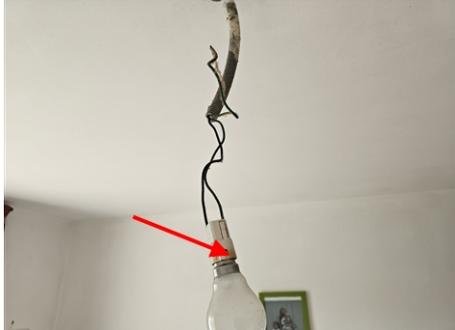
<p>Photo PhEle004 Libellé de l'anomalie : B4.3 h Des conducteurs ou des appareillages présentent des traces d'échauffement. Remarques : Présence d'appareillage présentant des traces d'échauffement ; Faire intervenir un électricien qualifié afin de remplacer les appareils présentant des traces d'échauffement</p>
