## DOSSIER DE DIAGNOSTICS TECHNIQUES

N° de dossier : 230611-BETBEDER-ROUSSET

Date d'intervention : 08/06/2023

## ETAT MENTIONNANT LA PRESENCE OU L'ABSENCE DE MATERIAUX ET PRODUITS CONTENANT DE L'AMIANTE DANS LES IMMEUBLES BATIS

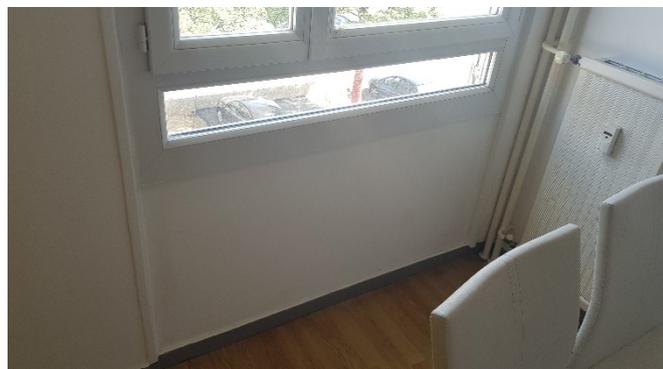
Photographie n° 1

Panneau sandwich en fibrociment en allège de la fenêtre –  
Chambre 1

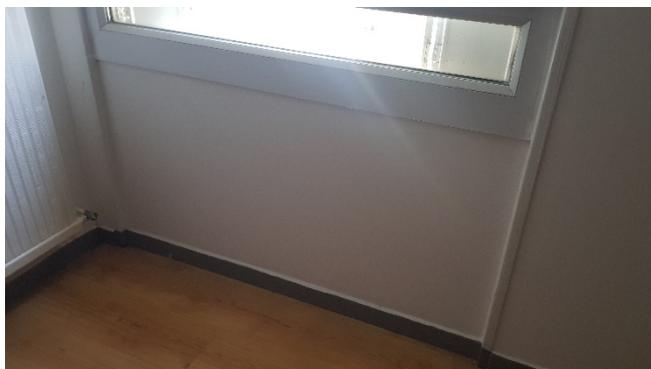
Photographie n° 2

Panneau sandwich en fibrociment en allège de la fenêtre –  
Chambre 2

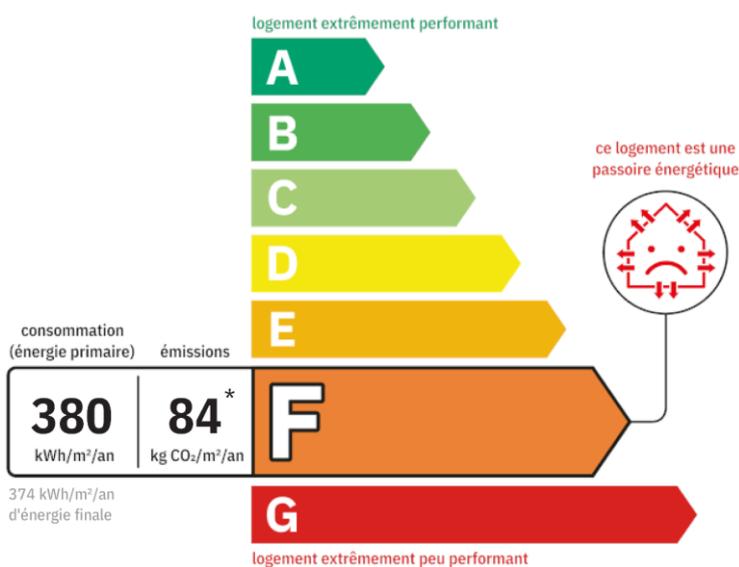
## Performance énergétique et climatique

Le niveau de consommation énergétique dépend de l'isolation du logement et de la performance des équipements. Pour l'améliorer, voir pages 5 à 6.

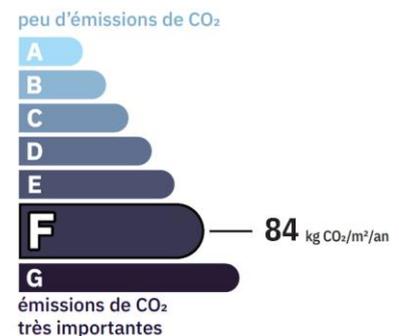
### \* Dont émissions de gaz à effet de serre

Ce logement émet 5402 kg de CO₂ par an, soit l'équivalent de 27990 km parcourus en voiture. Le niveau d'émissions dépend principalement des types d'énergies utilisées (bois, électricité, gaz, fioul, etc.).
