DOSSIER DE DIAGNOSTIC TECHNIQUE

DOSSIER n° : 25/IMO/31375

1 CHEMIN DE LA DALMETTE
07200 AUBENAS

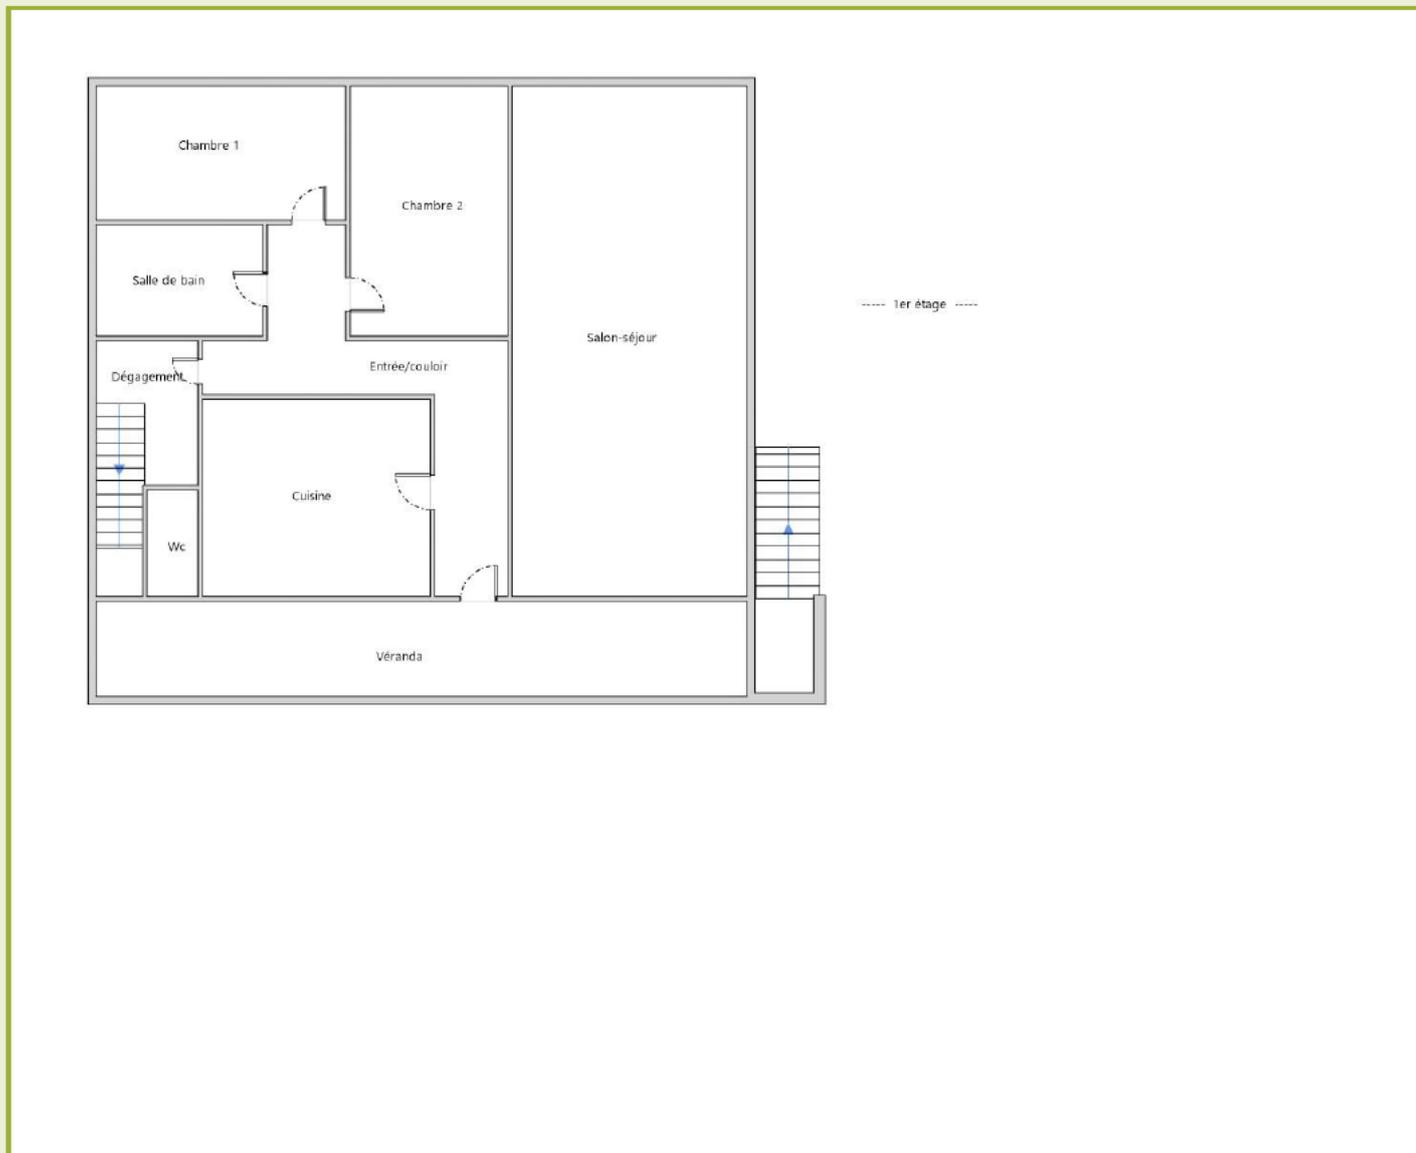
6.2 – PLANS ET CROQUIS

Faux plafond		Emplacement et référence du prélèvement		Présence d'Amiante	Nom du propriétaire : ██████████
	Dalles de sol		Conduit horizontal en Amiante ciment		Absence d'amiante	Adresse :
	Conduit vertical en Amiante ciment		Toiture fibres ciment

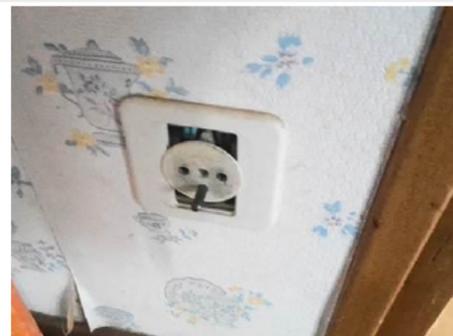
Remarques : Présence de matériel électrique en place dont l'enveloppe présente des détériorations ; **Faire intervenir un électricien qualifié afin de remplacer les matériels présentant des détériorations**

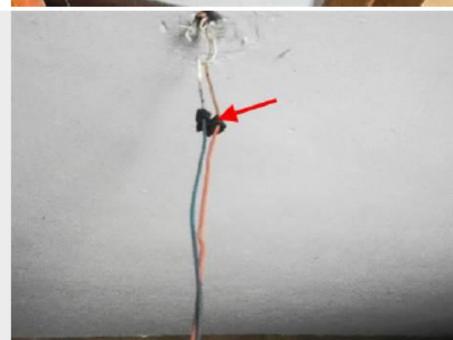
L'installation électrique comporte au moins une connexion avec une partie active nue sous tension accessible.

Remarques : Présence de connexion de matériel électrique présentant des parties actives nues sous tension ; **Faire intervenir un électricien qualifié afin de remplacer les matériels présentant des parties actives nues sous tension**

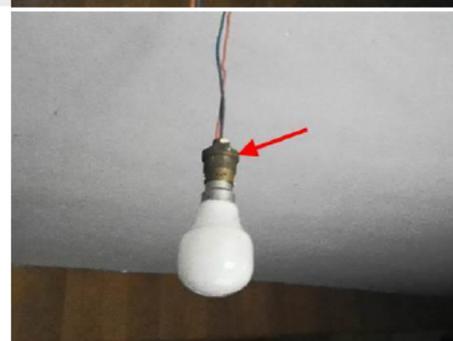
L'installation comporte au moins un matériel électrique vétuste.

Remarques : Présence de matériel électrique vétuste (douilles, interrupteurs, socles de prise...); **Faire intervenir un électricien qualifié afin de remplacer les matériels électriques vétustes**

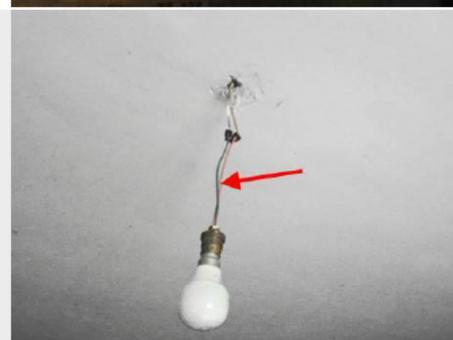
Au moins un conducteur isolé n'est pas placé sur toute sa longueur dans un conduit, une goulotte ou une plinthe ou une huisserie, en matière isolante ou métallique, jusqu'à sa pénétration dans le matériel électrique qu'il alimente.

Remarques : Présence de conducteurs électriques non protégés mécaniquement ; **Faire intervenir un électricien qualifié afin d'installer des protections mécanique sur les conducteurs non protégés**

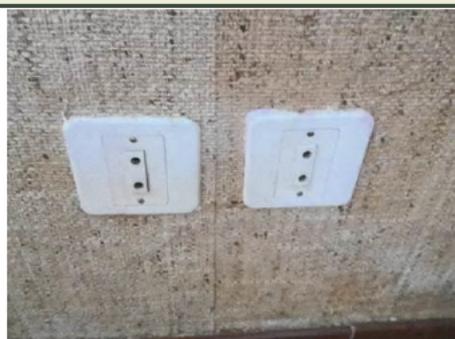
Photo PhEle001

Libellé de l'anomalie : B3.3.6 a1 Au moins un socle de prise de courant ne comporte pas de broche de terre.

Remarques : Présence de circuits électriques non équipés de conducteurs de protection ; Faire intervenir un électricien qualifié afin d'installer des conducteurs de protection sur les circuits qui n'en sont pas équipés

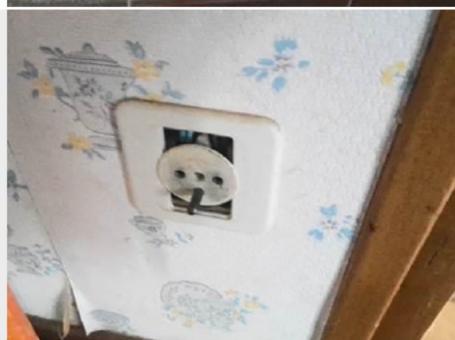
Photo PhEle002

Libellé de l'anomalie : B7.3 a L'Enveloppe d'au moins un matériel est manquante ou détériorée.

Remarques : Présence de matériel électrique en place dont l'enveloppe présente des détériorations ; Faire intervenir un électricien qualifié afin de remplacer les matériels présentant des détériorations

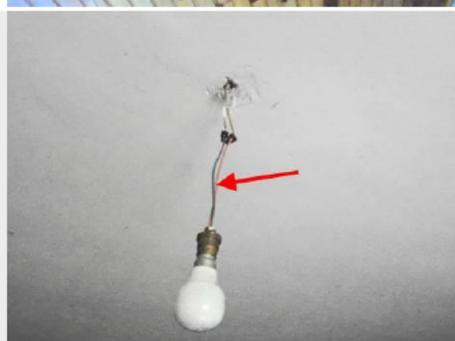
Photo PhEle004

Libellé de l'anomalie : B8.3 e Au moins un conducteur isolé n'est pas placé sur toute sa longueur dans un conduit, une goulotte ou une plinthe ou une huisserie, en matière isolante ou métallique, jusqu'à sa pénétration dans le matériel électrique qu'il alimente.

Remarques : Présence de conducteurs électriques non protégés mécaniquement ; Faire intervenir un électricien qualifié afin d'installer des protections mécanique sur les conducteurs non protégés

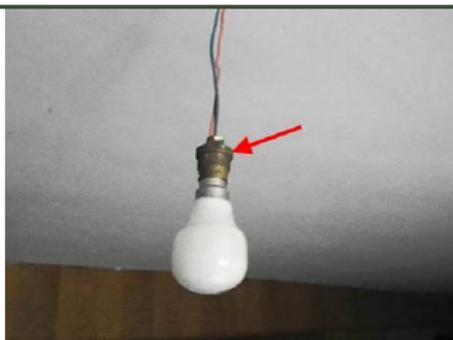
Photo PhEle005

Libellé de l'anomalie : B8.3 a L'installation comporte au moins un matériel électrique vétuste.

Remarques : Présence de matériel électrique vétuste (douilles, interrupteurs, socles de prise...); Faire intervenir un électricien qualifié afin de remplacer les matériels électriques vétustes

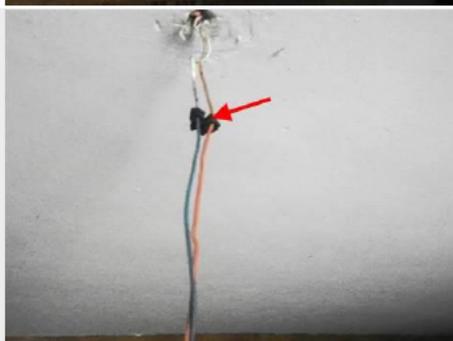
Photo PhEle006

Libellé de l'anomalie : B7.3 d L'installation électrique comporte au moins une connexion avec une partie active nue sous tension accessible.

Remarques : Présence de connexion de matériel électrique présentant des parties actives nues sous tension ; Faire intervenir un électricien qualifié afin de remplacer les matériels présentant des parties actives nues sous tension

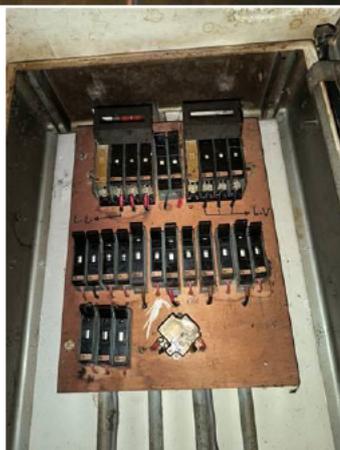
Photo PhEle007

Libellé de l'anomalie : B4.3 b Le type d'au moins un fusible ou un disjoncteur n'est plus autorisé (fusible à tabatière, à broches rechargeables, coupe-circuit à fusible de type industriel, disjoncteur réglable en courant protégeant des circuits terminaux).

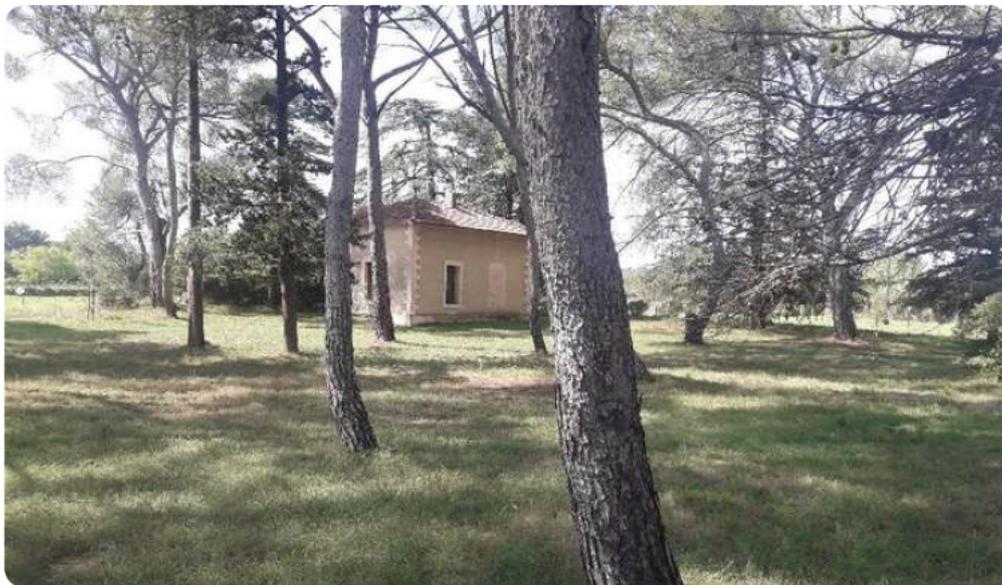
Terrain respectant les obligations de débroussaillage, source : ONF.

Le débroussaillage consiste sur une profondeur d'au moins 50 mètres autour de son habitation, à **réduire la quantité de végétaux** et à **créer des discontinuités** dans la végétation restante.

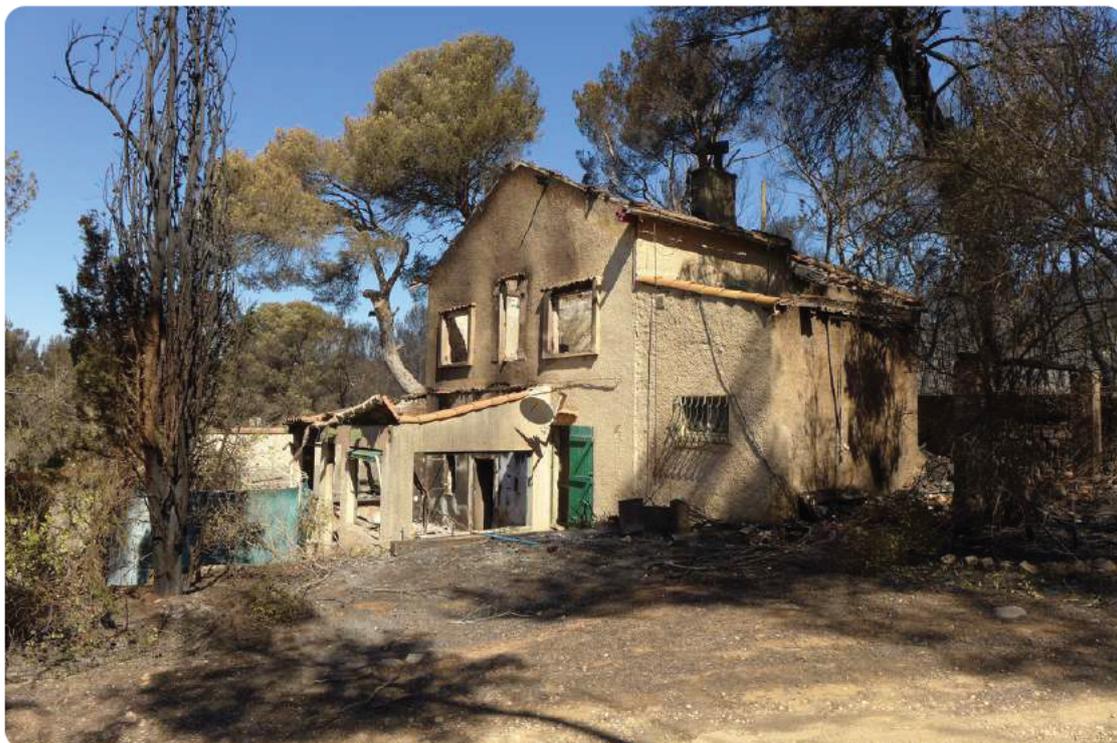
Maison non débroussaillée, partiellement détruite par le passage d'un feu, Rognac (13), source : ONF.

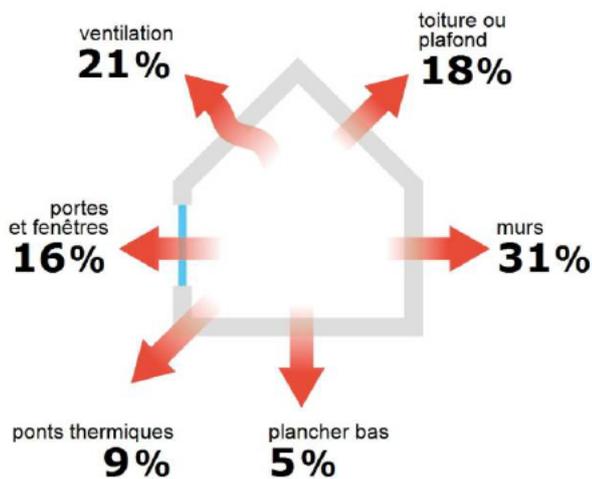
Schéma de déperdition de chaleur

Coefficient de déperditions thermiques = 2,0 W/(m².K)
