Procès-verbal descriptif de Commissaire de Justice  
des 19 et 25 août 2025

Impasse de Brive, 26160 La Bégude-de-Mazenc

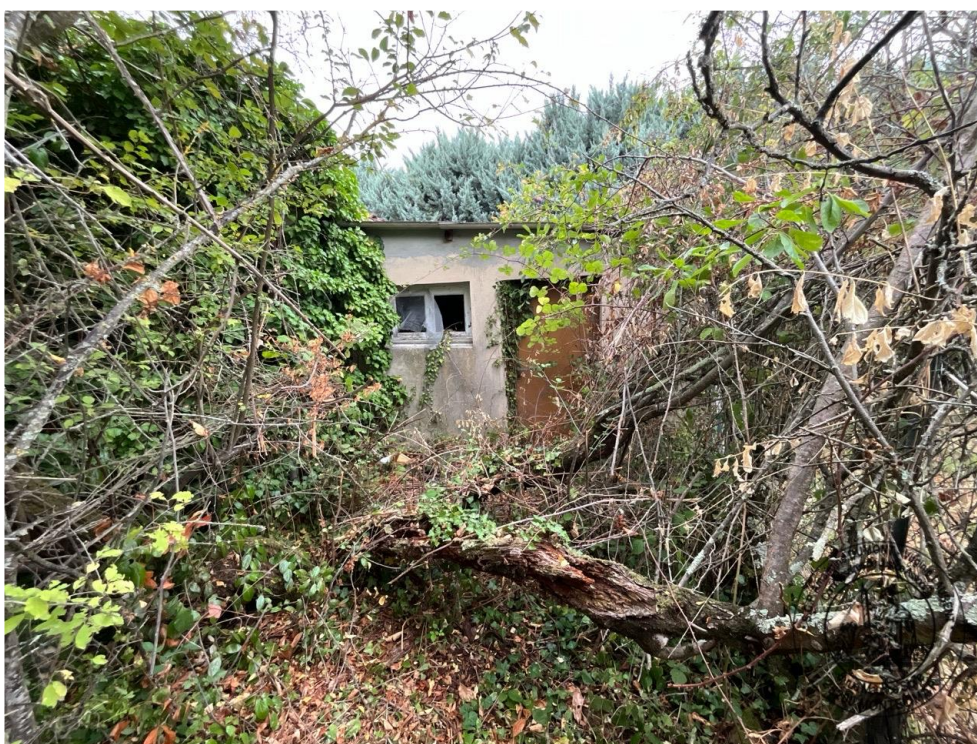
1.

Je constate l'existence d'un atelier à l'angle Nord Est de la maison (au sud de la buanderie/cellier), l'accès se fait depuis l'extérieur.

Impossible à visiter ce jour compte tenu de la végétation.

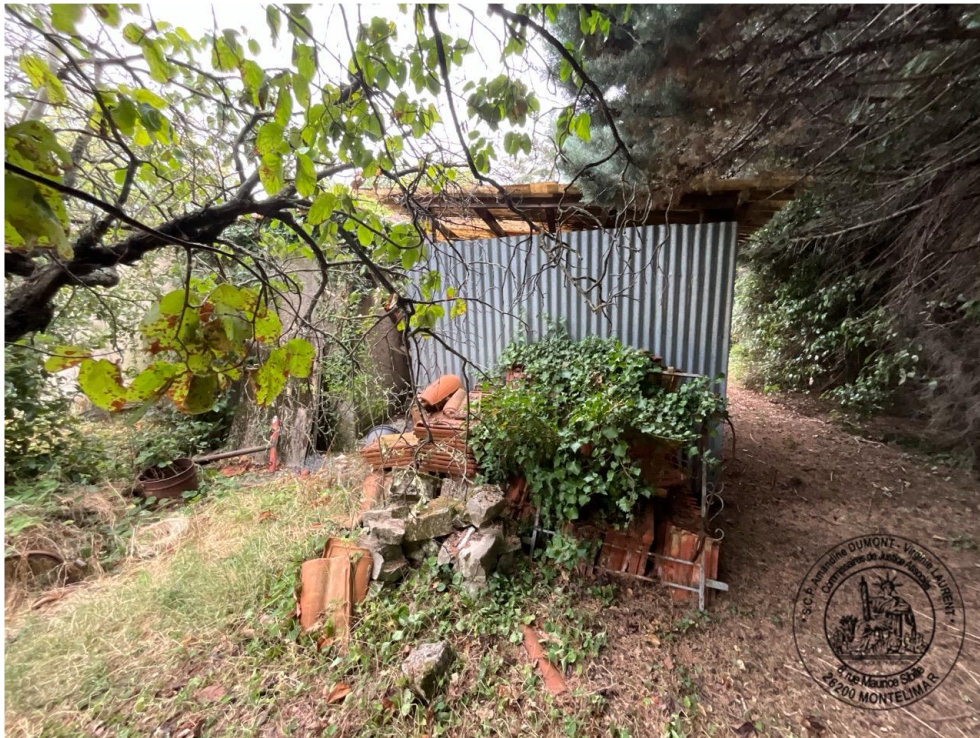
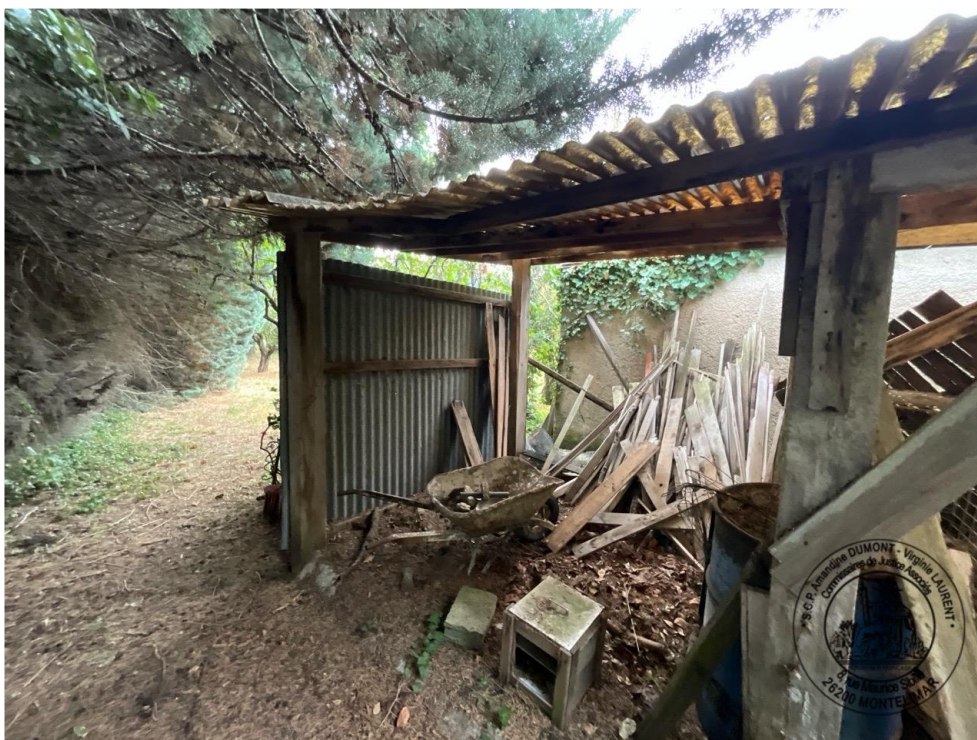
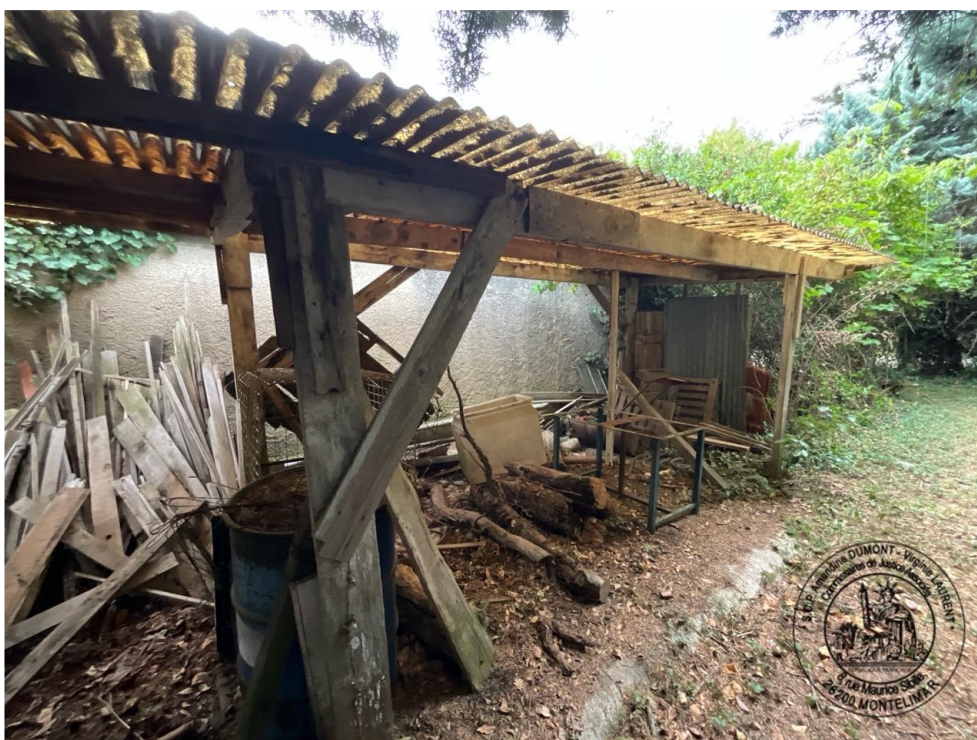
Au nord de la buanderie, se trouve un auvent ancien.

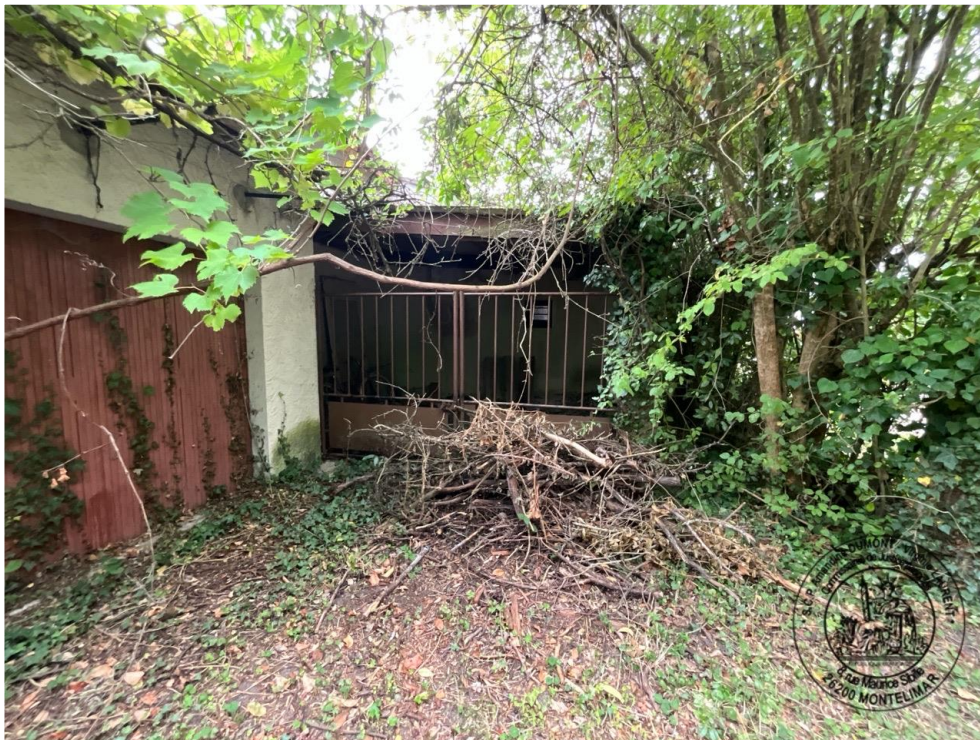
1.

À l'ouest de la maison se trouve un autre auvent ancien, avec toiture fibrociment, fermé par un portail métallique.

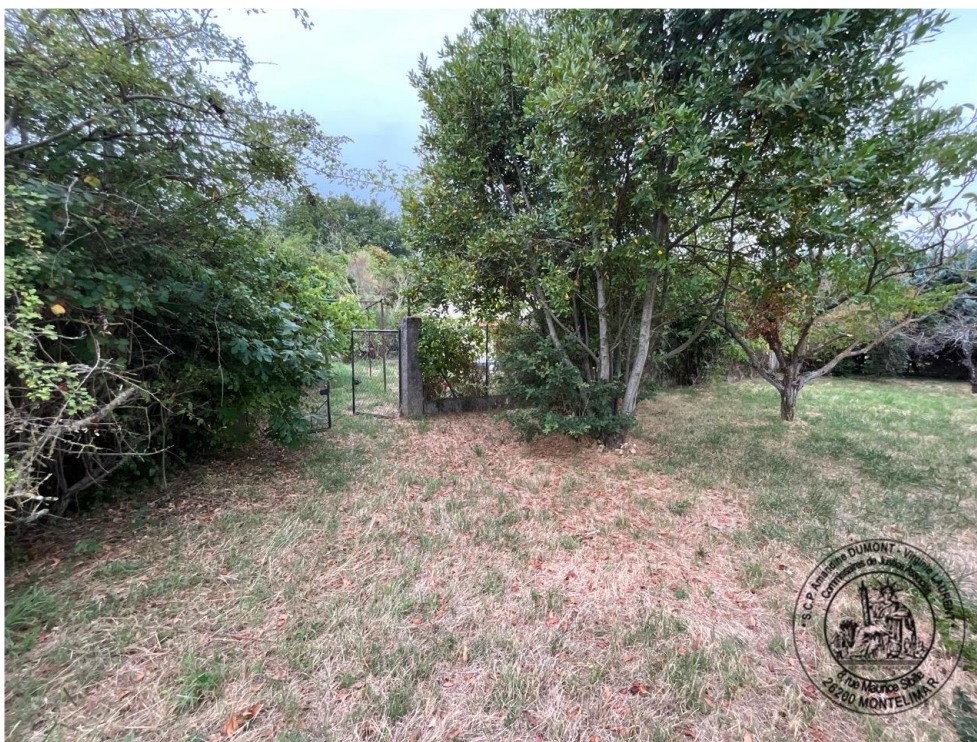
1.

À l'Est de la maison, au milieu de la parcelle ZK 410, se trouve un vieux grillage fermé par un portail ancien (qui sépare la parcelle en deux parties).

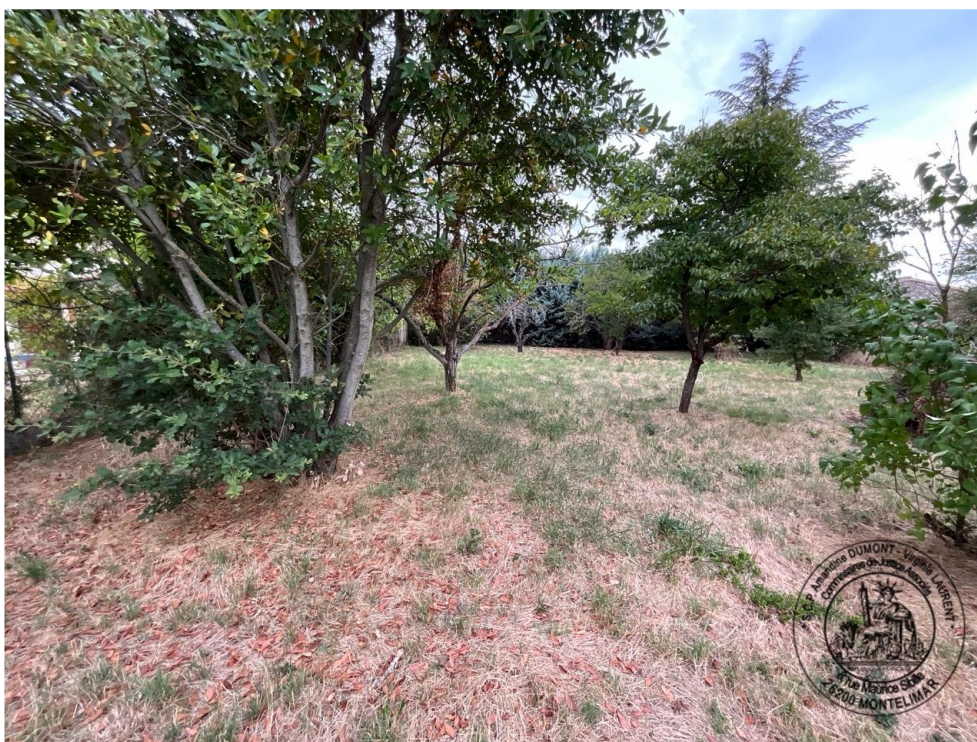
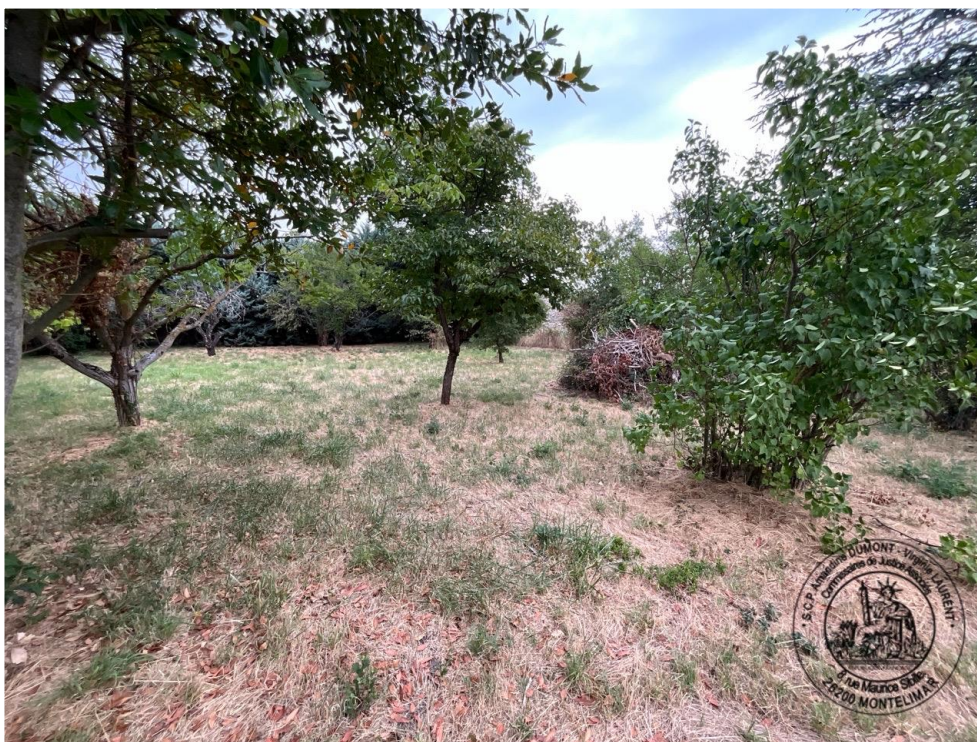
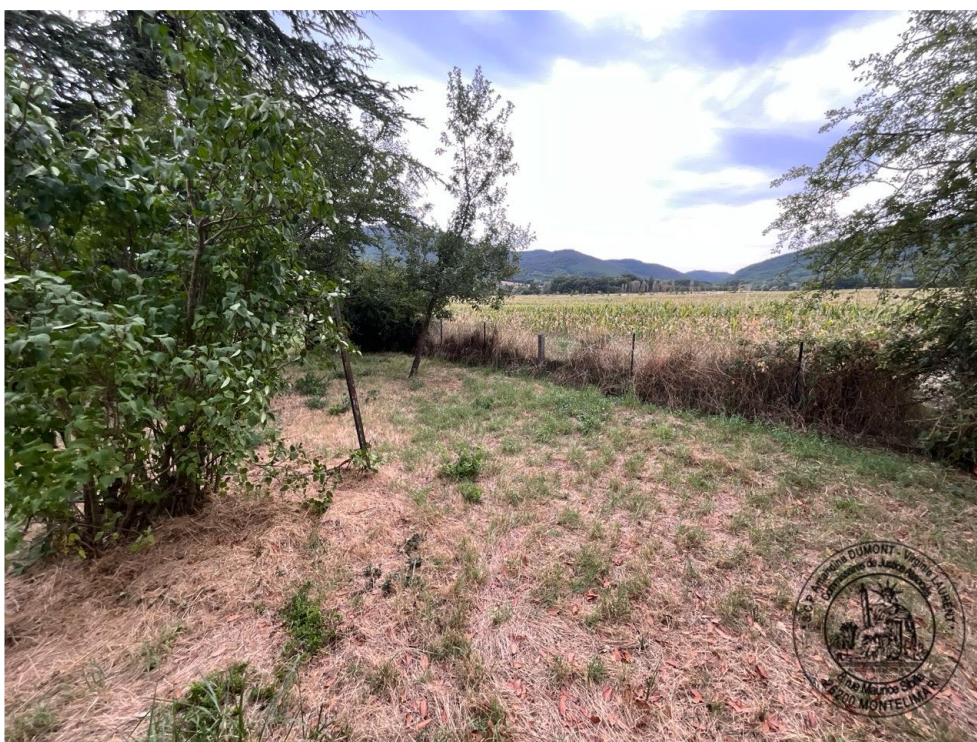
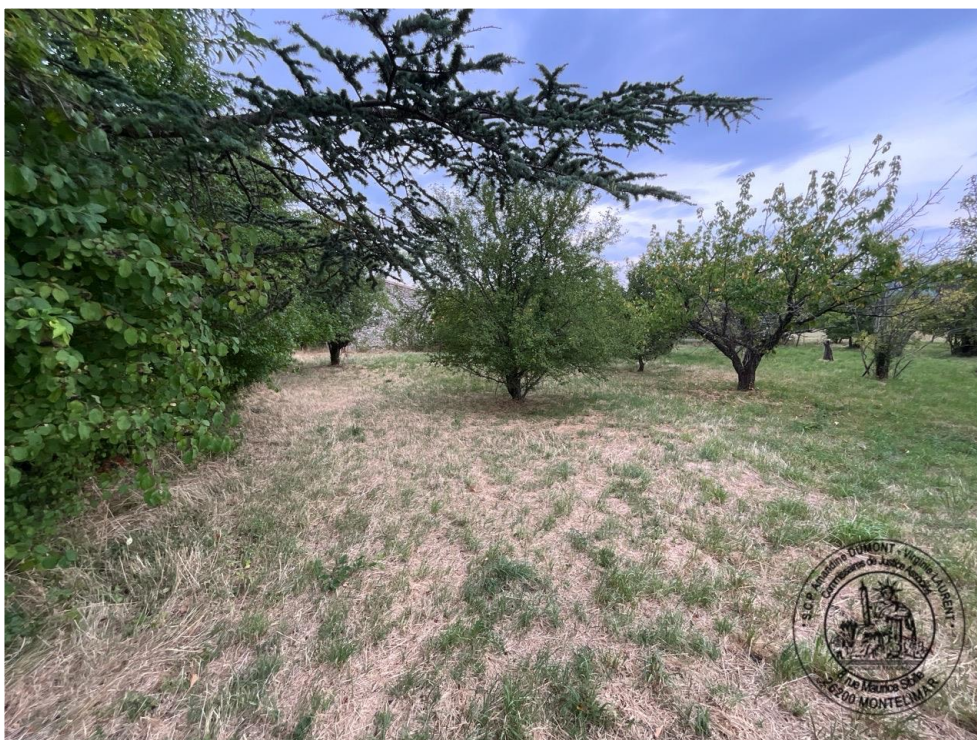
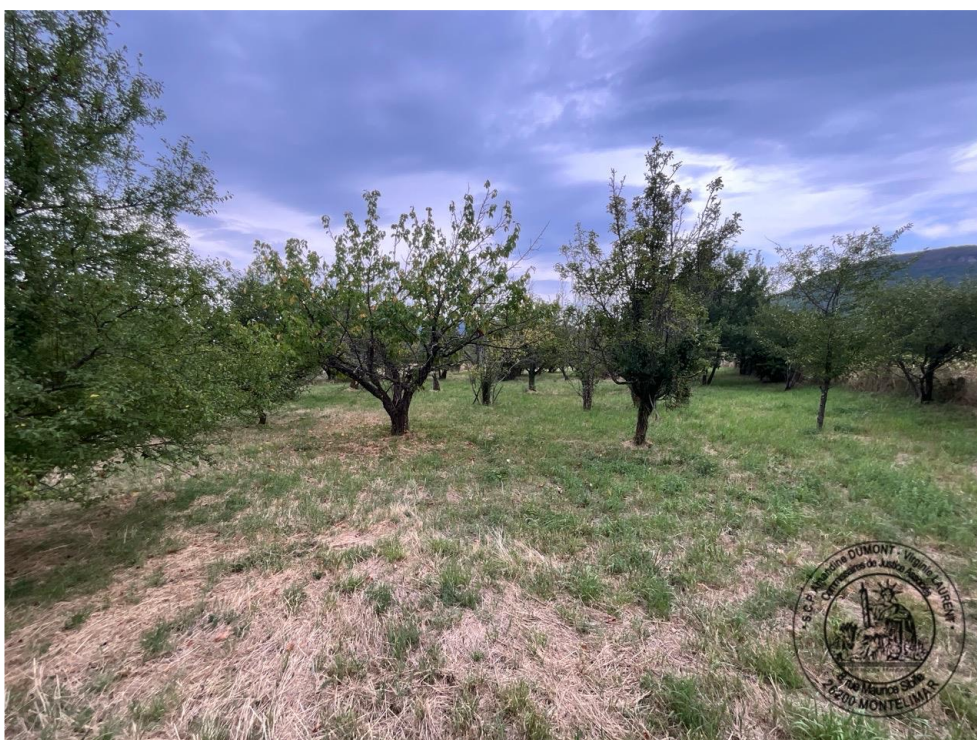
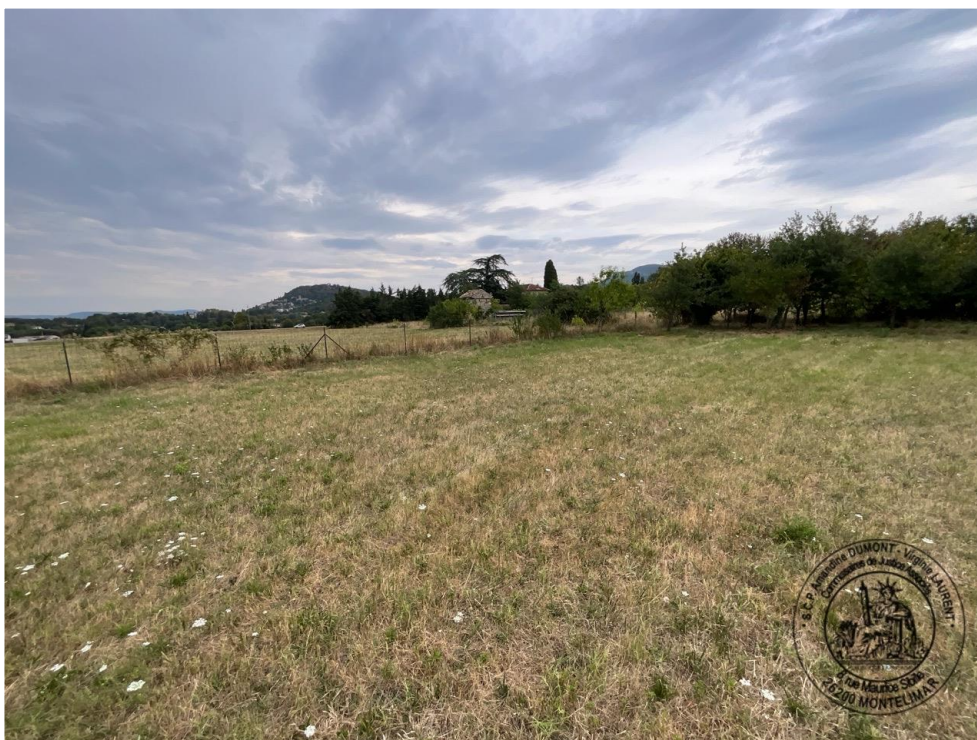
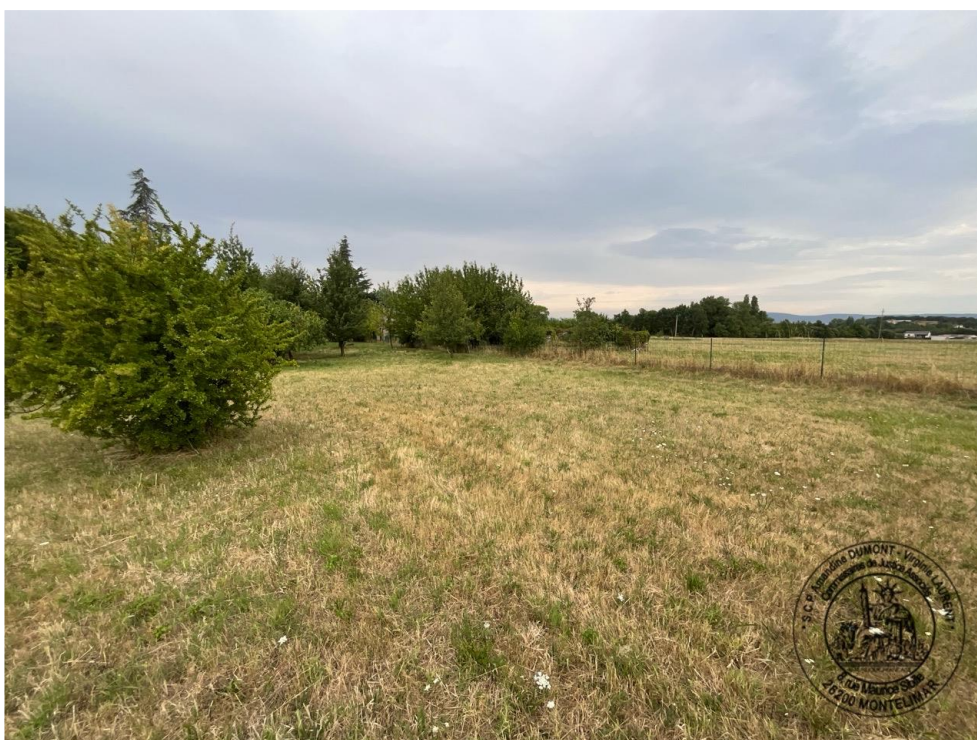
Sur la parcelle ZK 410, se trouve un abri bois en très mauvais état, avec dalle béton au sol et toiture en amiante ciment. M. CABANE me précise qu'il s'y trouve un puits.

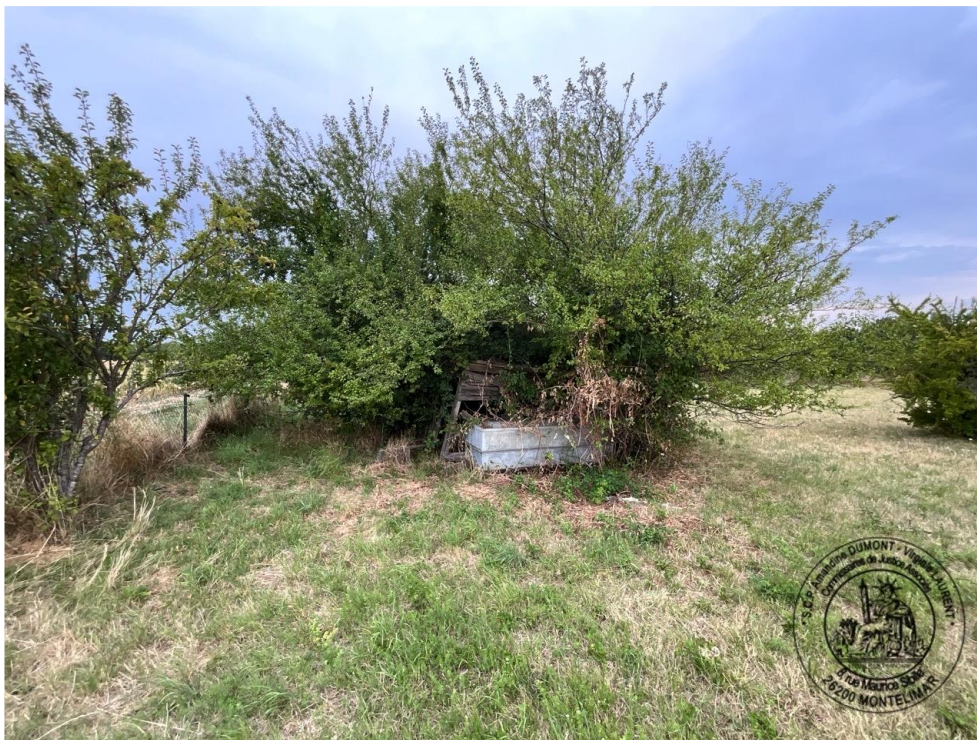
1.

| Localisation | Identifiant + Description | Conclusion (justification) | Etat de conservation** et préconisations* |
|---|---|---|---|
| Extérieur - Abri | Description: Plaques (fibres-ciment)<br>Liste selon annexe.13-9 du CSP: B | Présence d'amiante (Sur jugement de l'opérateur) | Matériau dégradé (étendue ponctuelle)<br><br><b>Résultat</b> EP**<br><br><b>Préconisation</b> : Il est recommandé de réaliser une évaluation périodique. |

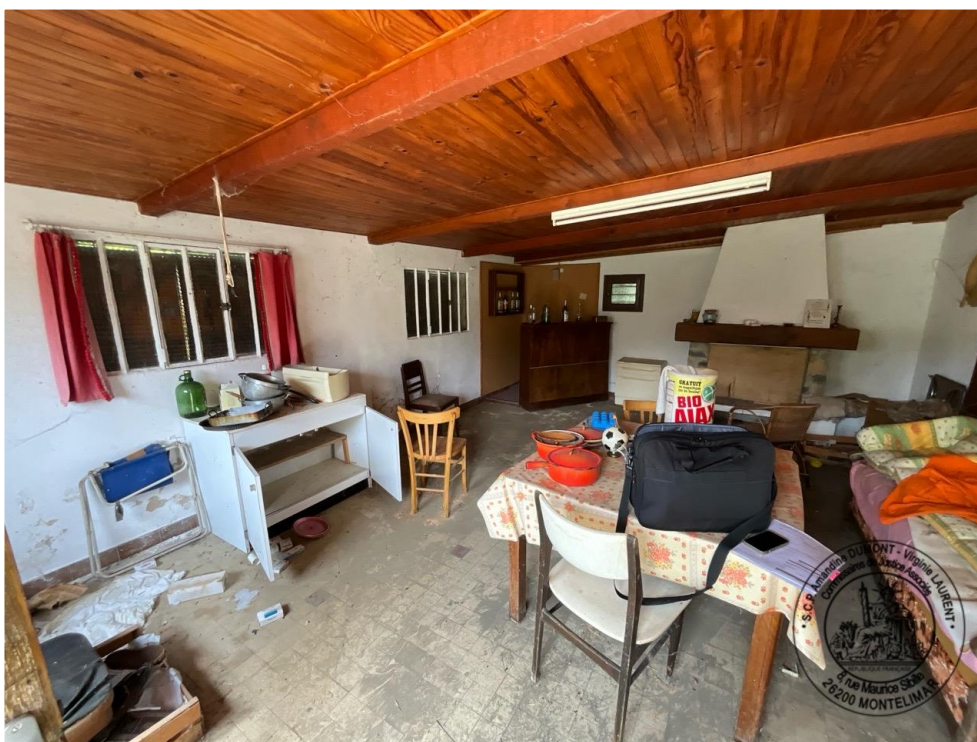
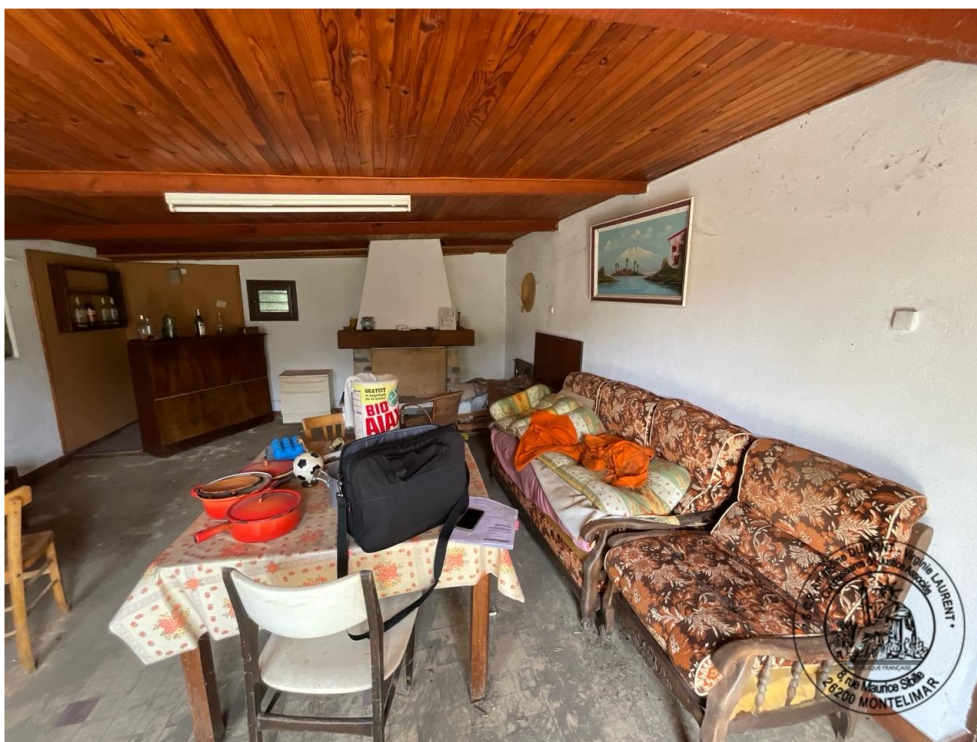
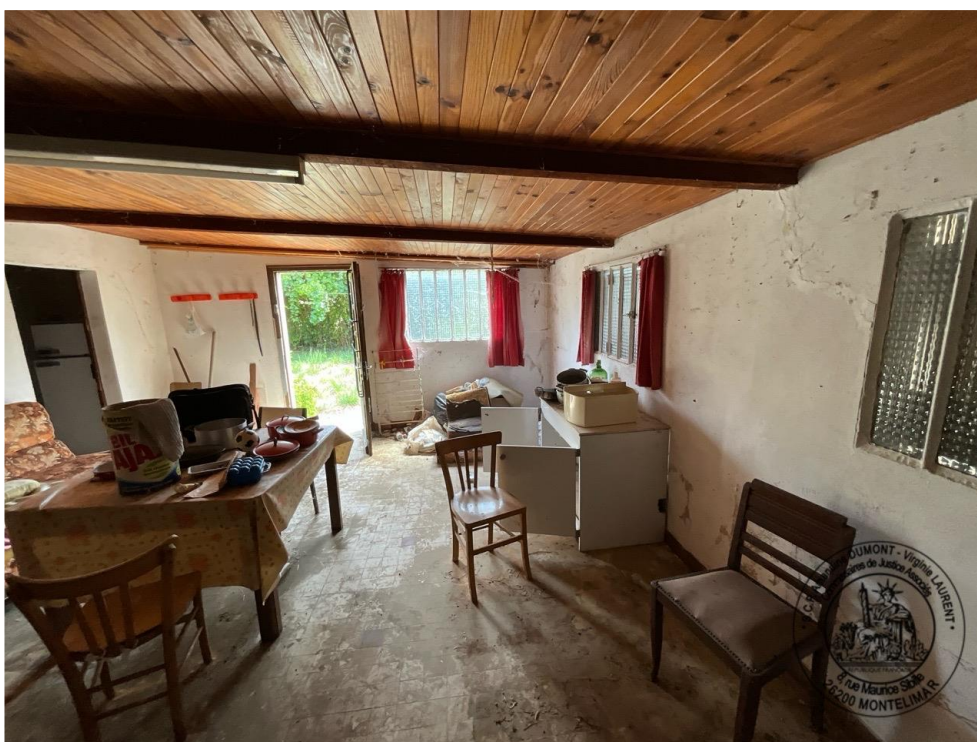
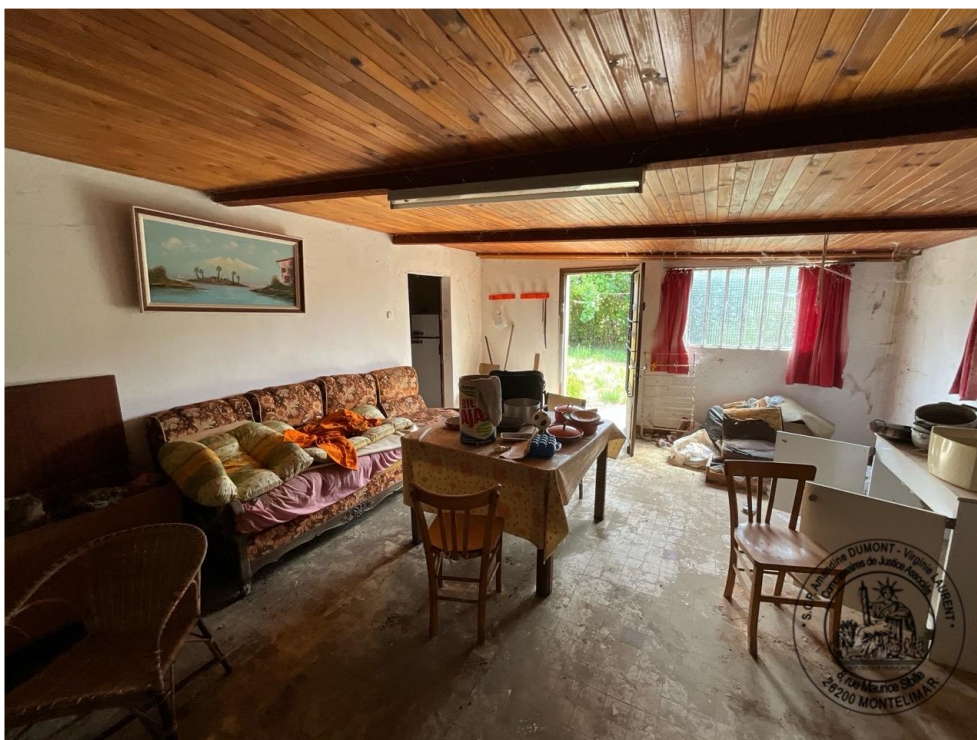
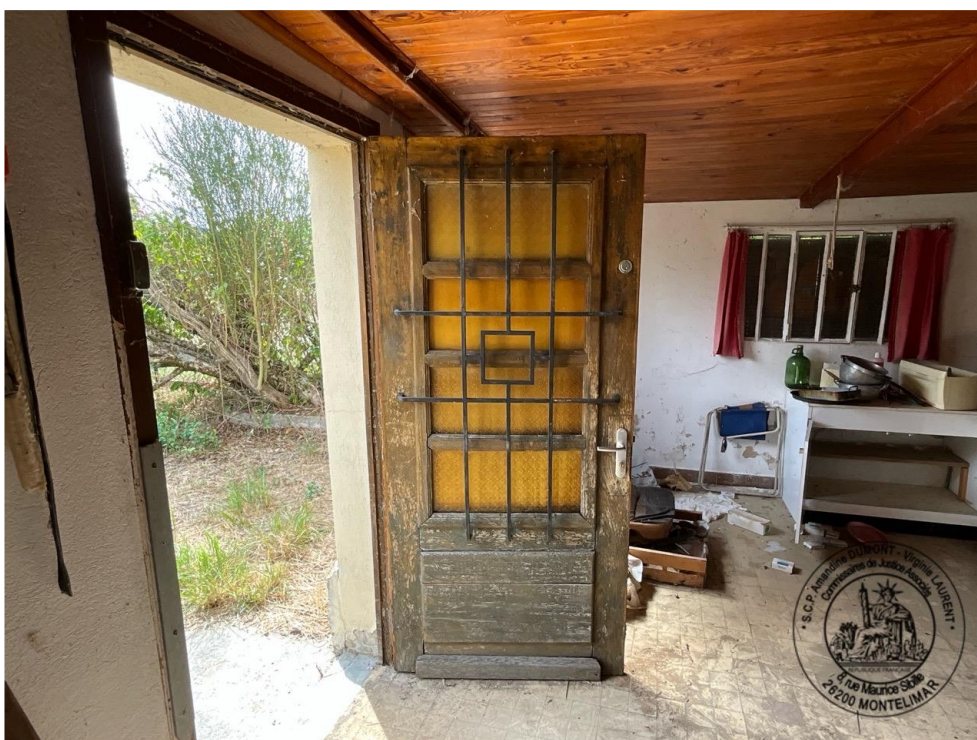
- d'une ouverture côté Sud, consistant en des vitrages fixes opacifiants,
- de deux fenêtres, du même type, orientées Ouest, avec un battant pouvant être ouvert,
- une petite fenêtre avec barreaux, orienté Nord.

La pièce dispose d'une cheminée à un foyer ouvert. Je constate l'existence d'une fissure verticale à droite de la cheminée.

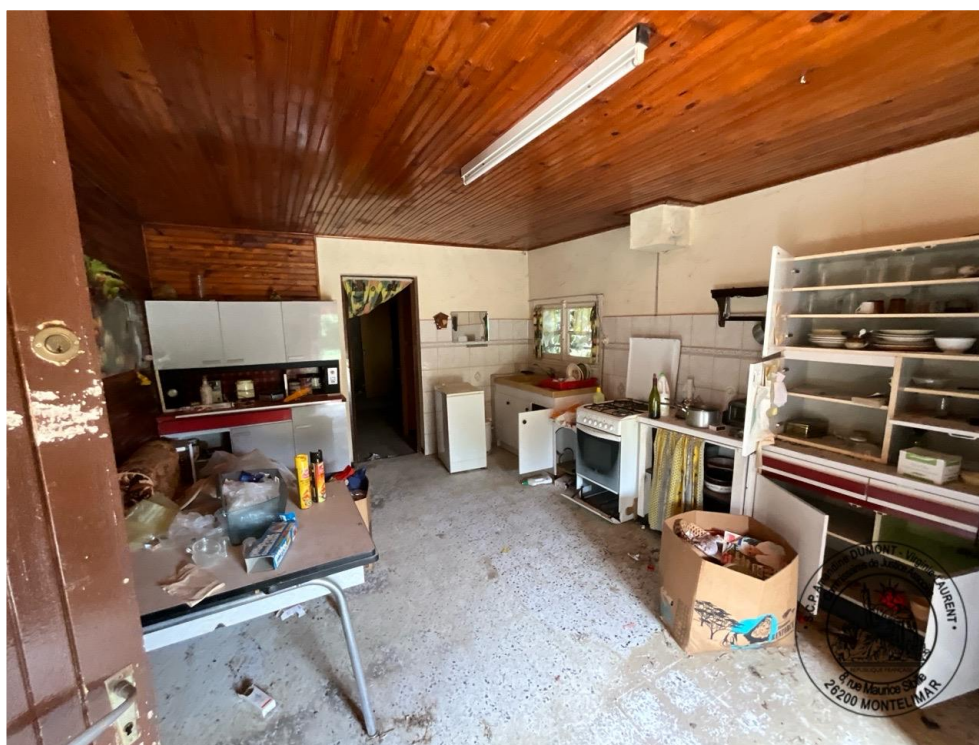
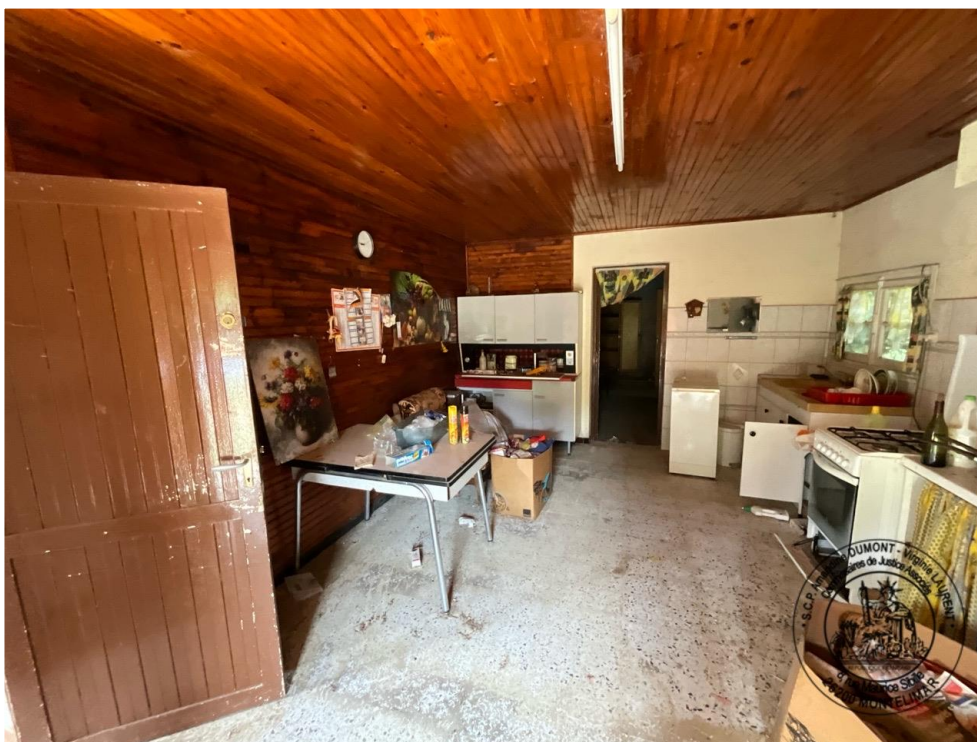
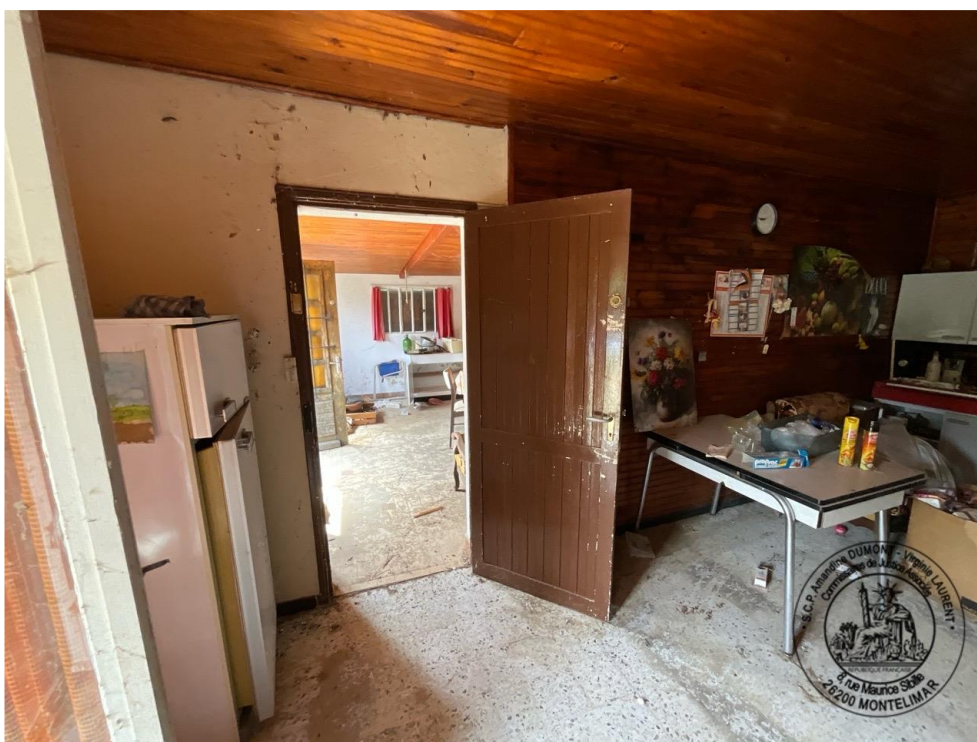
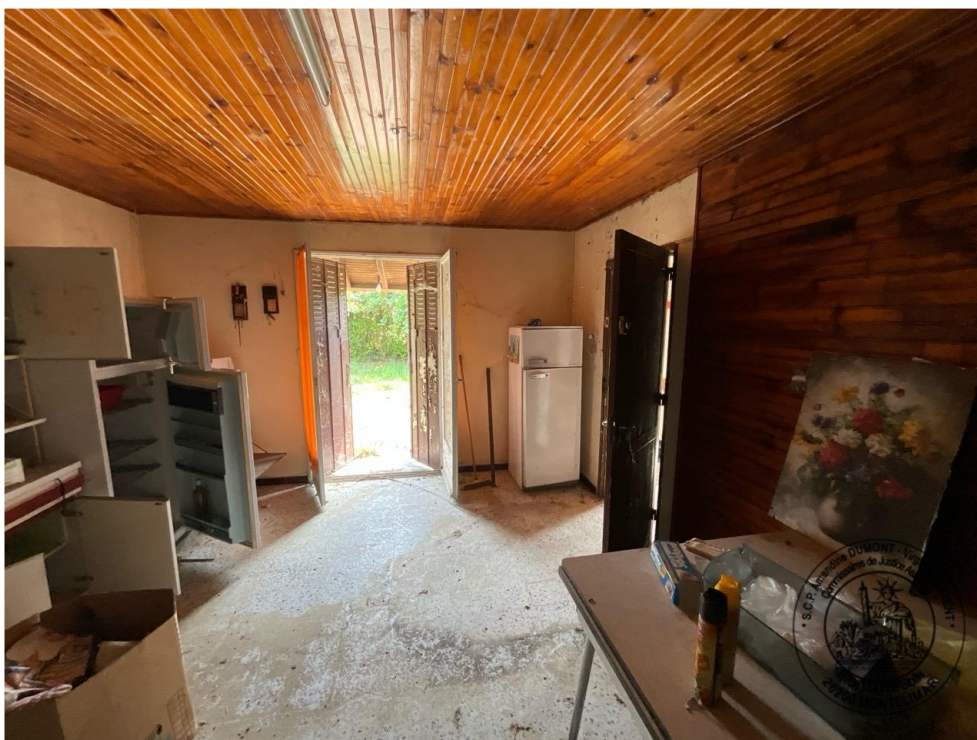
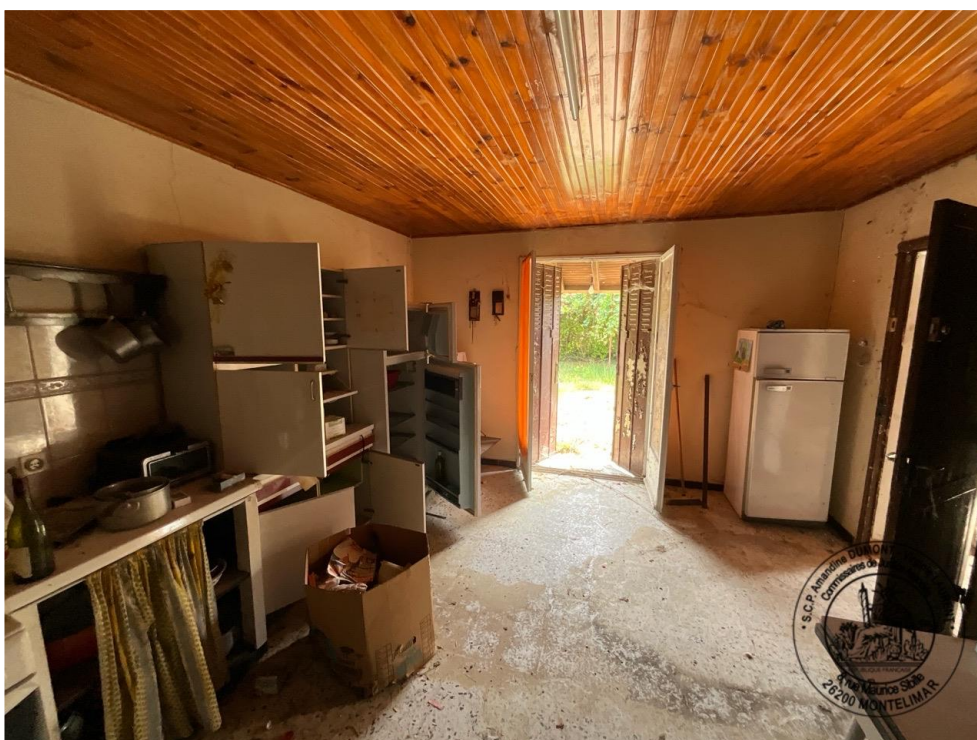
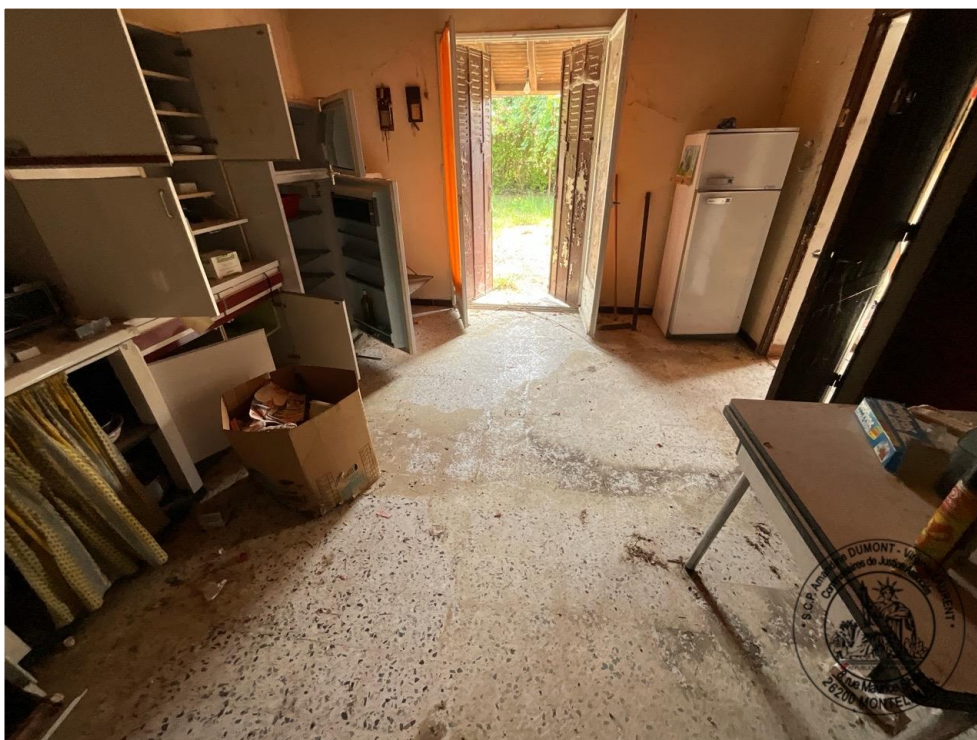
La pièce est éclairée par :

- une porte-fenêtre, simple vitrage, en bois avec volets métalliques, orientée Sud et
- une fenêtre double battant, simple vitrage, en bois, avec barreaux, orientée Est.

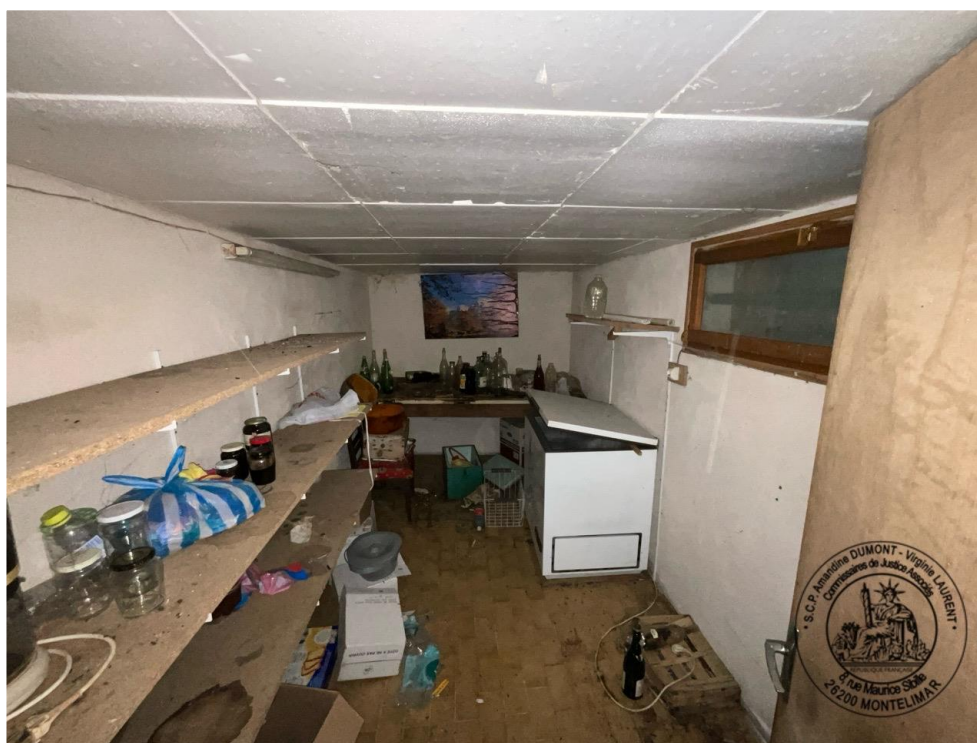
1.

La pièce est éclairée par une fenêtre donnant sur l'atelier.

La toiture est en fibrociment me précise le diagnostiqueur.

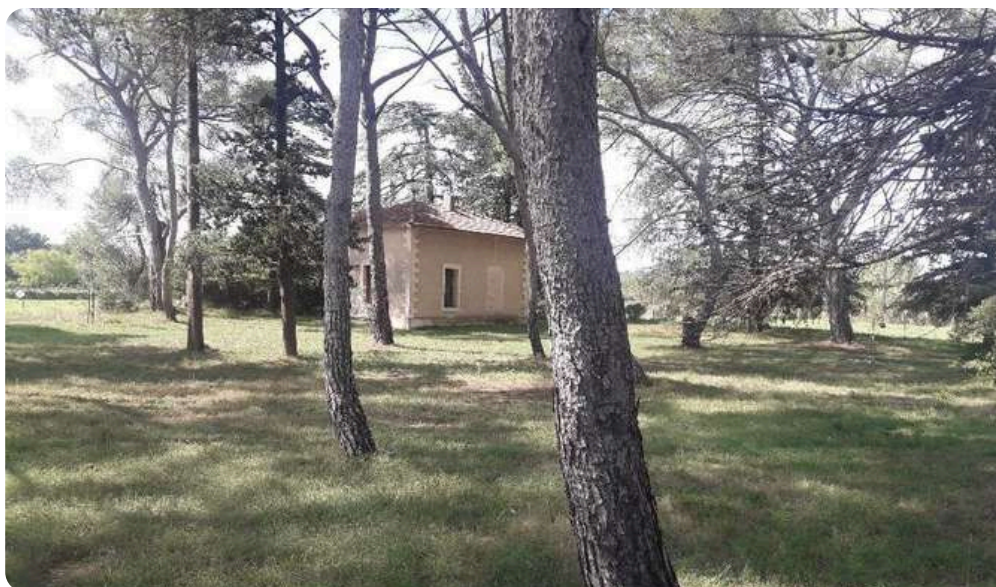
*Terrain respectant les obligations de débroussaillage, source : ONF.*
