# **PROCES-VERBAL DE DESCRIPTION**

**L'AN DEUX MILLE VINGT-SIX ET DIX FEVRIER**

Me demandant de réaliser le **Procès-Verbal de description du bien sis 6-8 Rue des Boucheries 26400 CREST cadastré section AI n°569** (cf : extrait de plan cadastral en annexe n°1) suite à l'ordonnance en date du 17 novembre 2025, déposée au Greffe du Tribunal de Commerce de ROMANS-SUR-ISERE en date du 19 novembre 2025, rendue par le Juge Commissaire en charge de la liquidation judiciaire de COURSANGE Jean Michel Joseph, désigné en ces fonctions par jugement du Tribunal de Commerce de ROMANS-SUR-ISERE en date du 7 janvier 2015, Juge près le Tribunal de Commerce de ROMANS-SUR-ISERE et de la requête correspondante en date du 1<sup>er</sup> octobre 2025.

**CERTIFIE** m'être rendue à la date indiquée en tête du présent acte, de 9H à 11H, sur la commune de CREST (Drôme), 6-8 Rue des Boucheries afin de décrire le bien immobilier suivant :

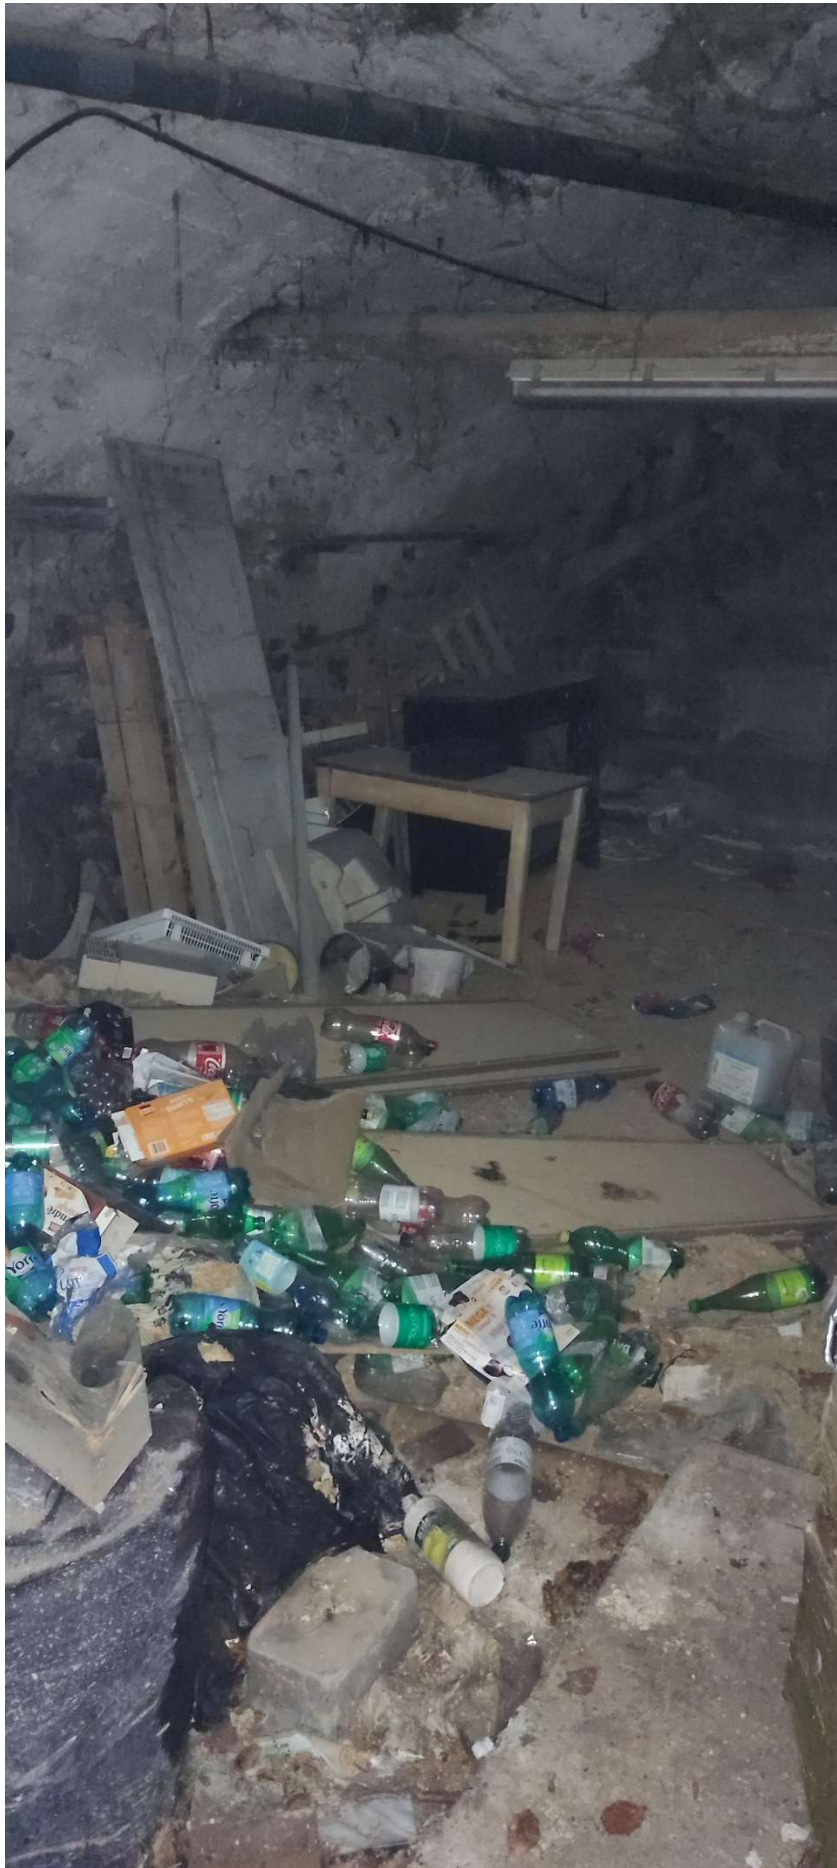
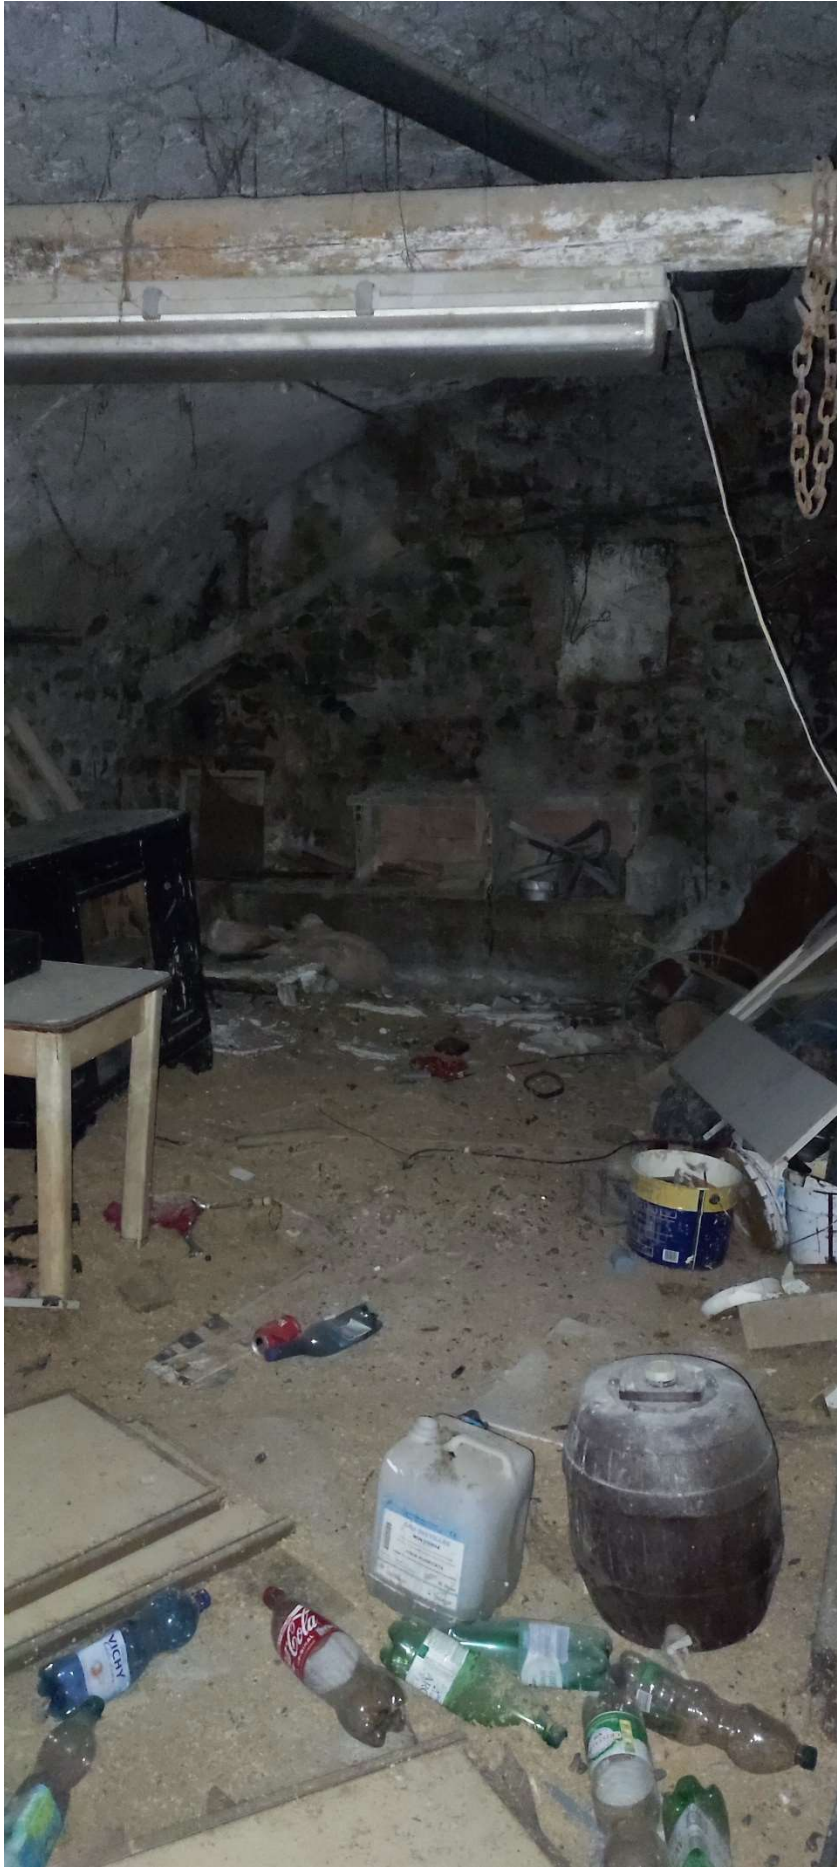
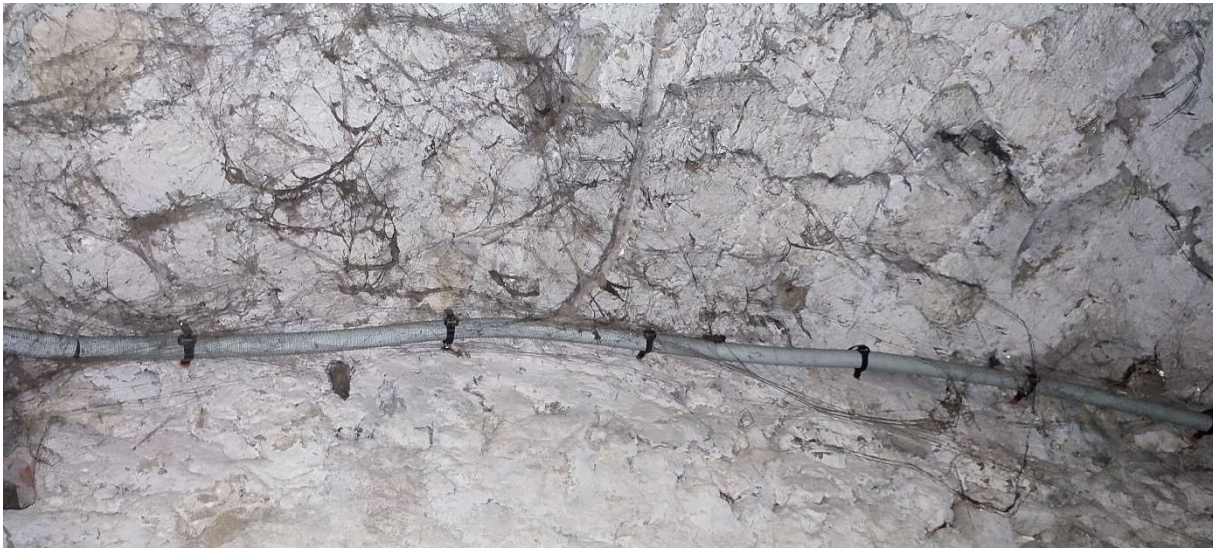
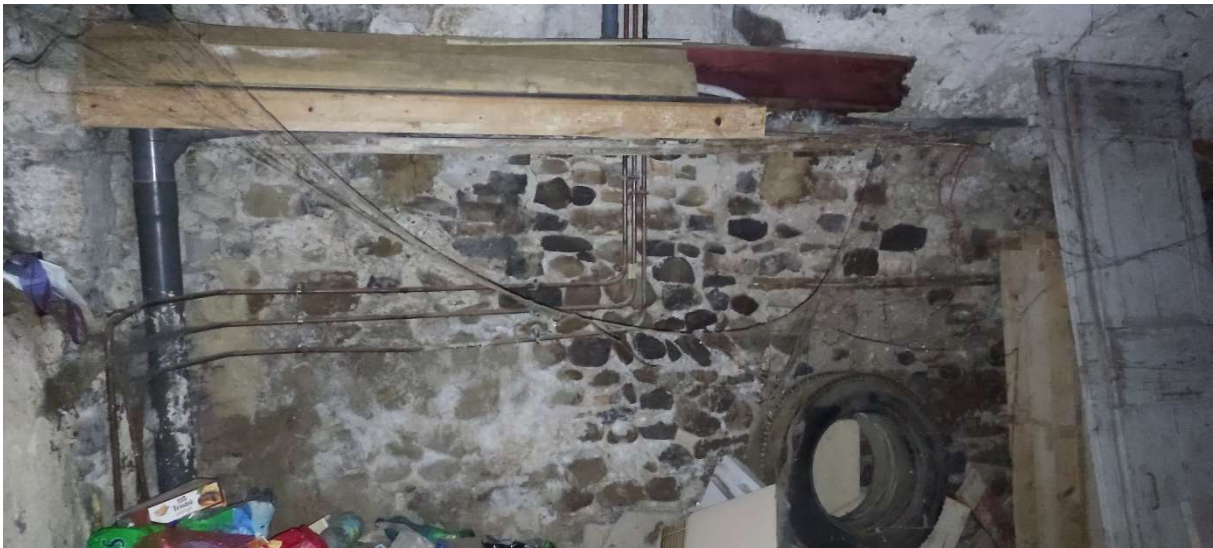
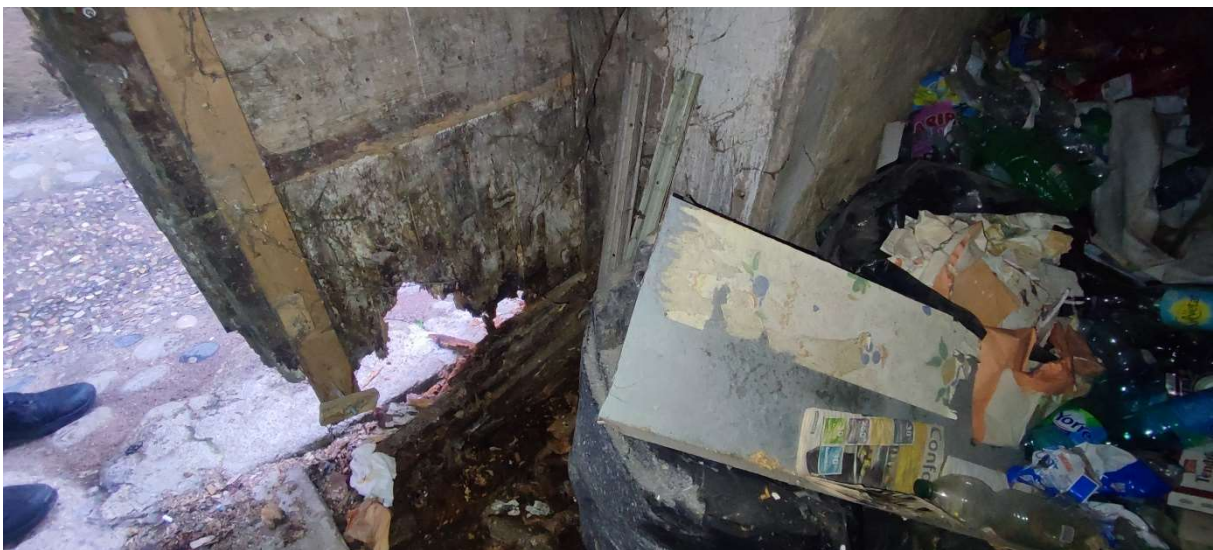
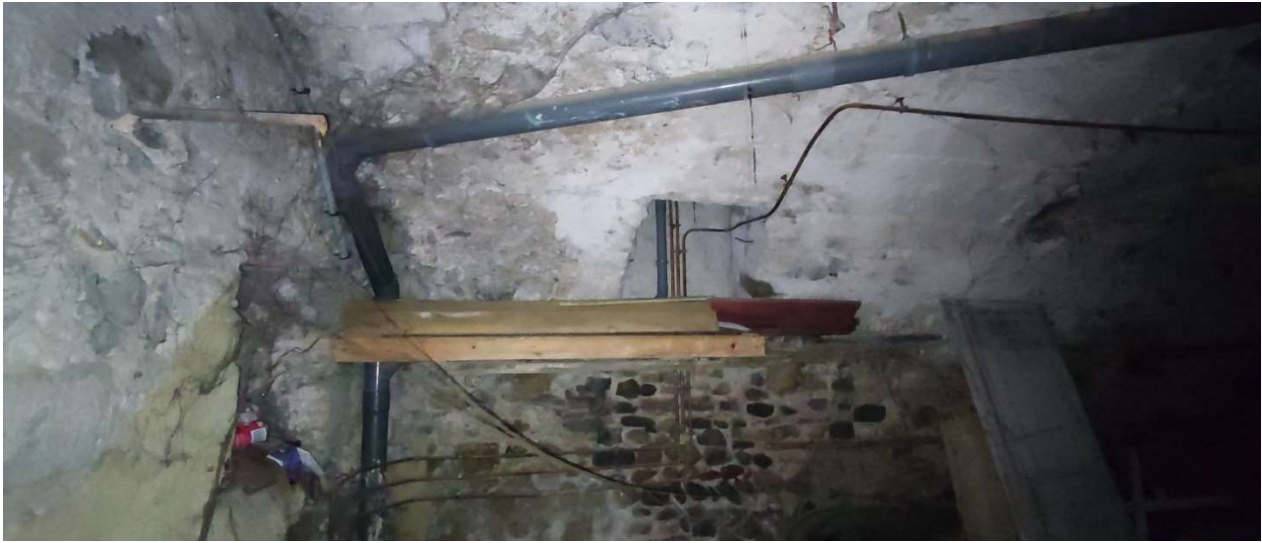
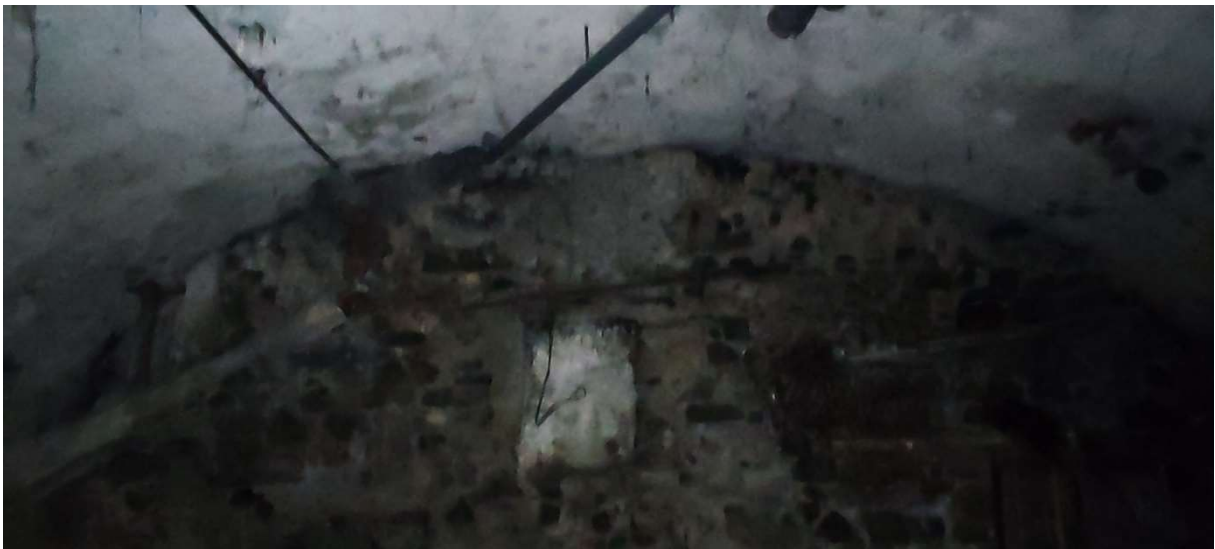
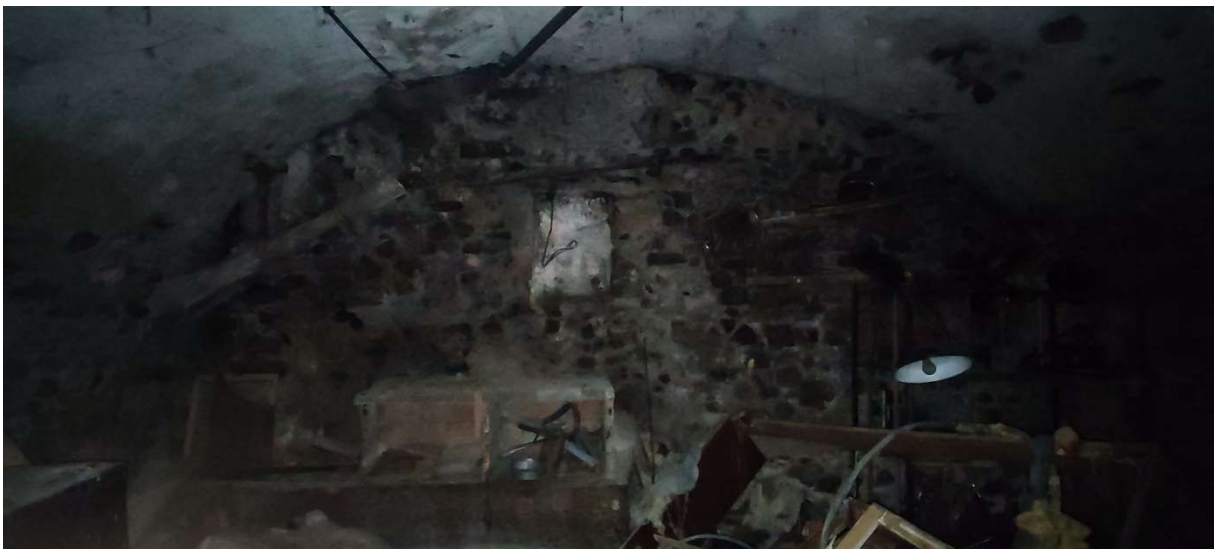
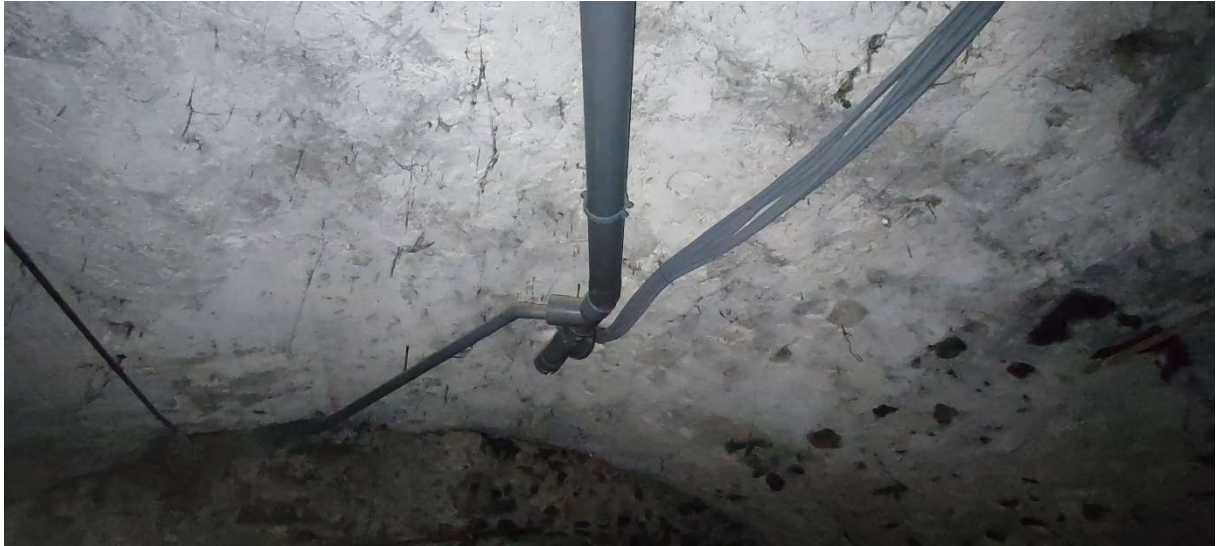
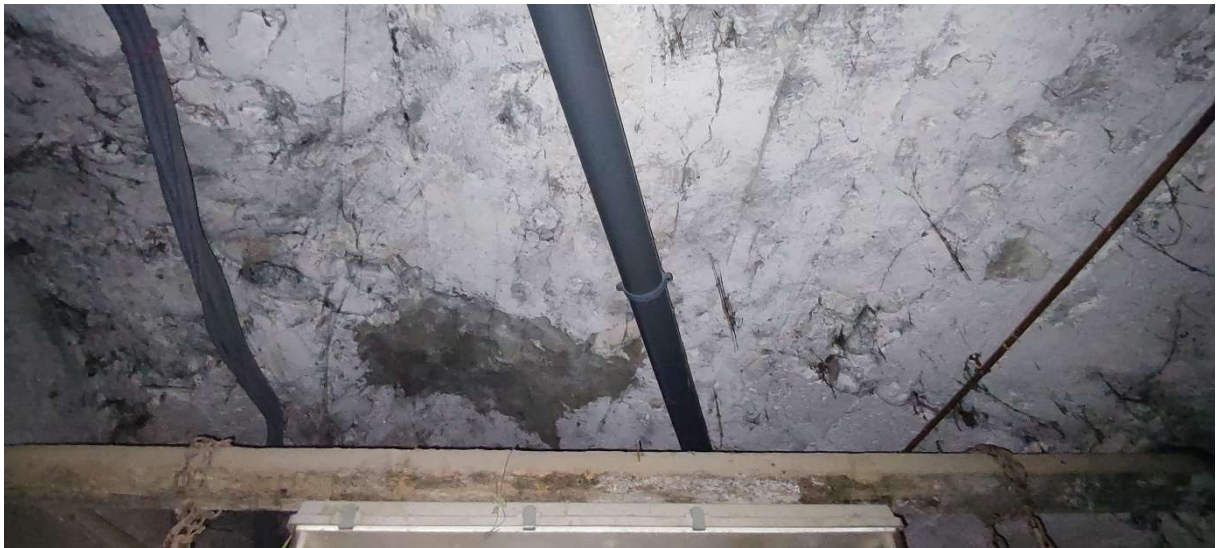
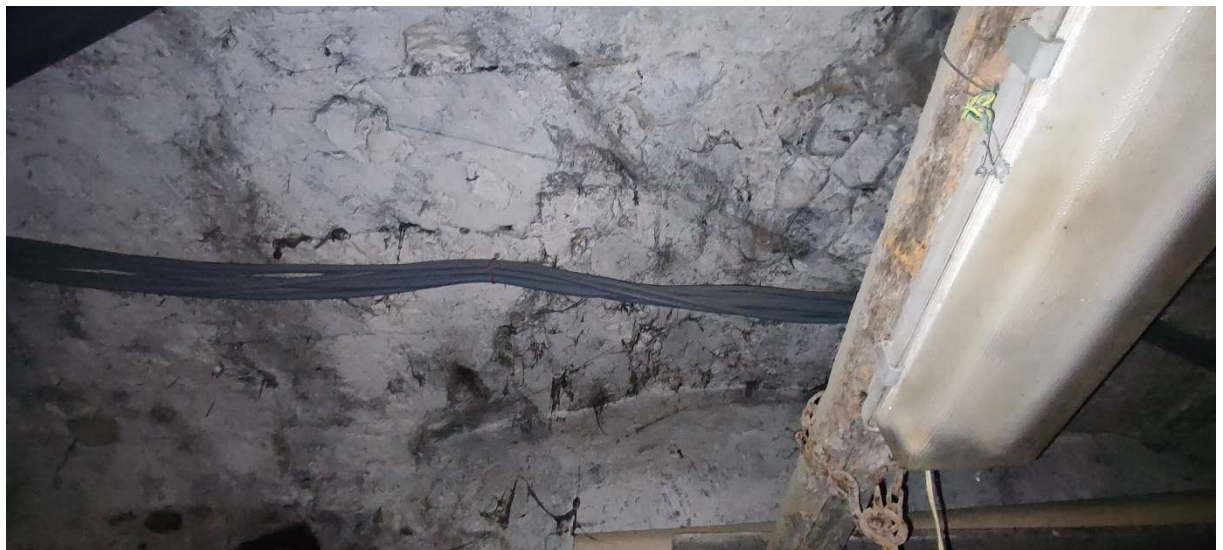
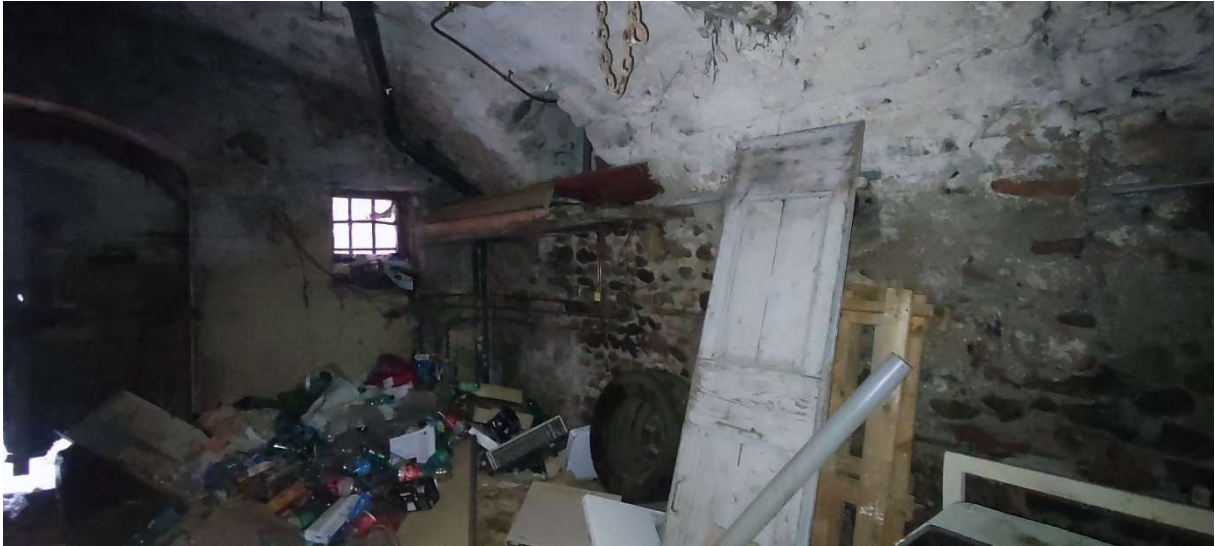
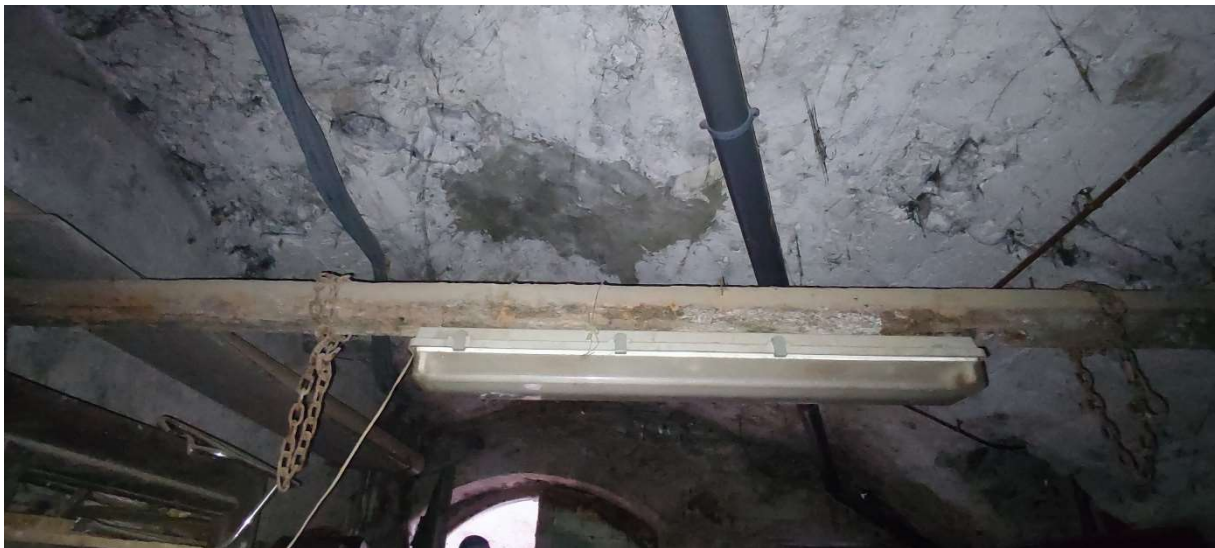
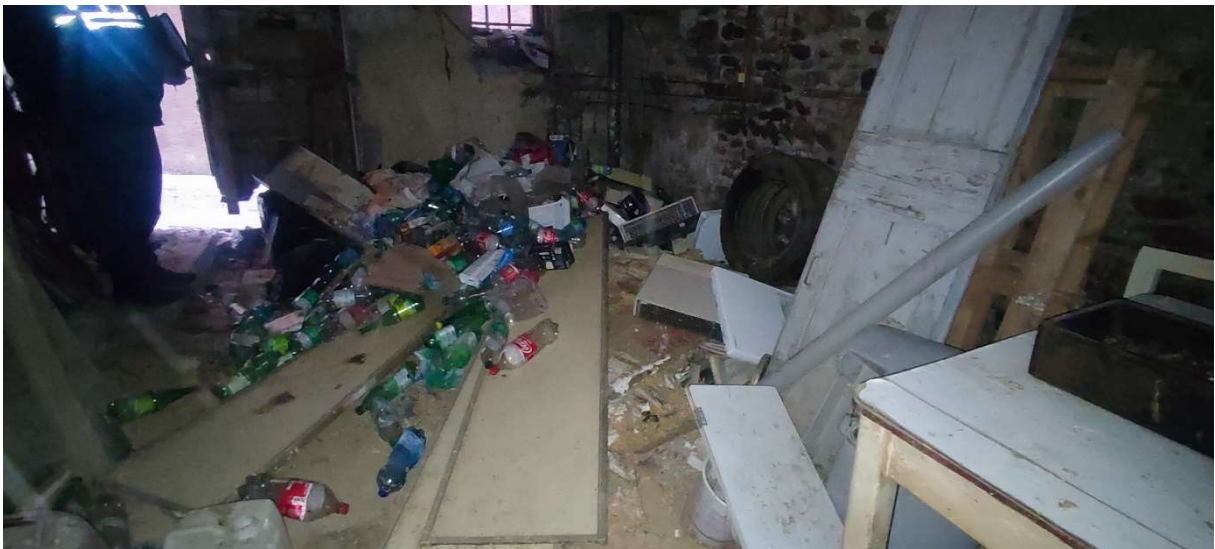
## CAVE-GARAGE

Je note côté Est la présence d'une alimentation électrique générale.

Je note également une arrivée d'eau en cuivre côté Sud et une évacuation en PVC.
