# **PROCES-VERBAL DE DESCRIPTION**

**L'AN DEUX MILLE VINGT-SIX ET DIX FEVRIER**

Me demandant de réaliser le **Procès-Verbal de description du bien sis 6-8 Rue des Boucheries 26400 CREST cadastré section AI n°569** (cf : extrait de plan cadastral en annexe n°1) suite à l'ordonnance en date du 17 novembre 2025, déposée au Greffe du Tribunal de Commerce de ROMANS-SUR-ISERE en date du 19 novembre 2025, rendue par le Juge Commissaire en charge de la liquidation judiciaire de COURSANGE Jean Michel Joseph, désigné en ces fonctions par jugement du Tribunal de Commerce de ROMANS-SUR-ISERE en date du 7 janvier 2015, Juge près le Tribunal de Commerce de ROMANS-SUR-ISERE et de la requête correspondante en date du 1<sup>er</sup> octobre 2025.

**CERTIFIE** m'être rendue à la date indiquée en tête du présent acte, de 9H à 11H, sur la commune de CREST (Drôme), 6-8 Rue des Boucheries afin de décrire le bien immobilier suivant :

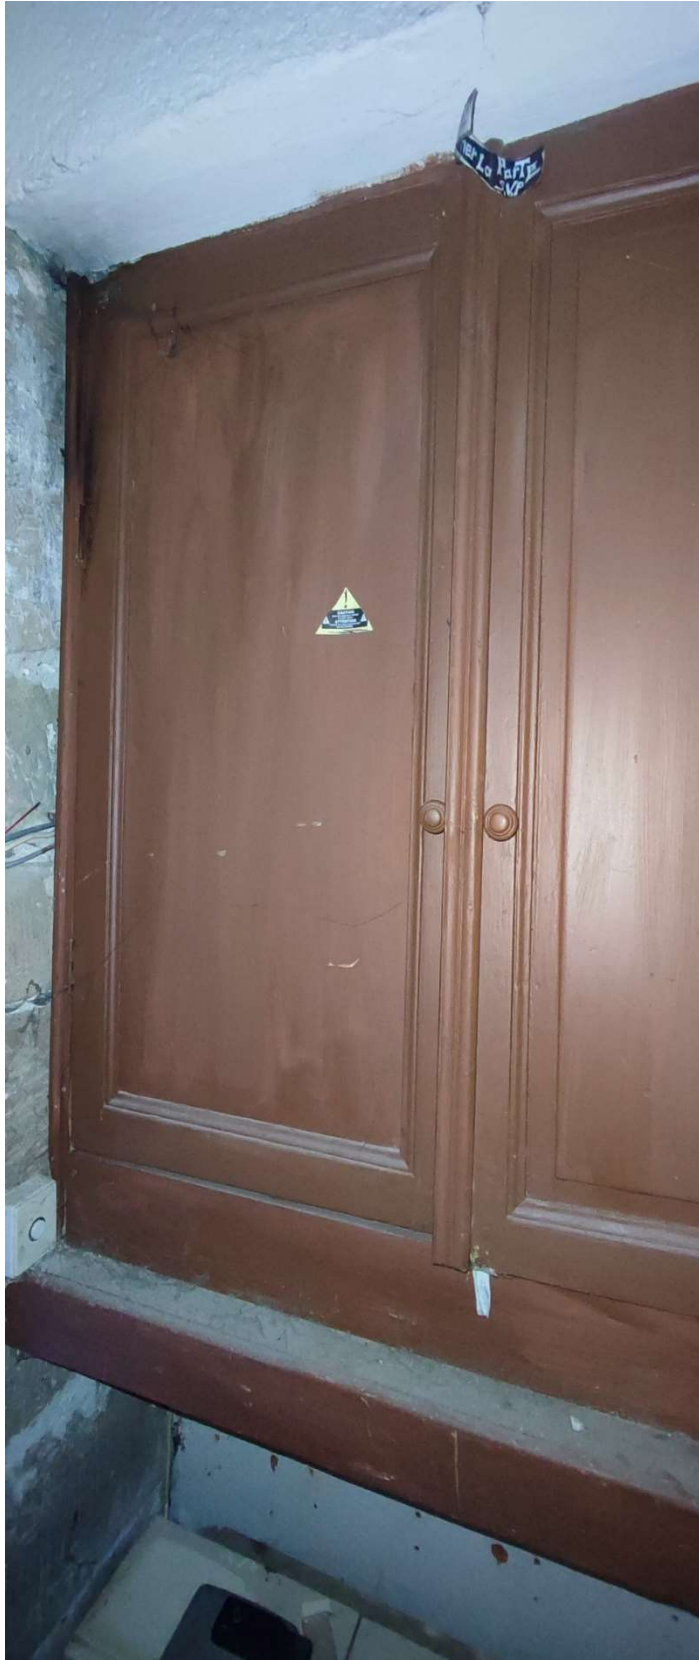
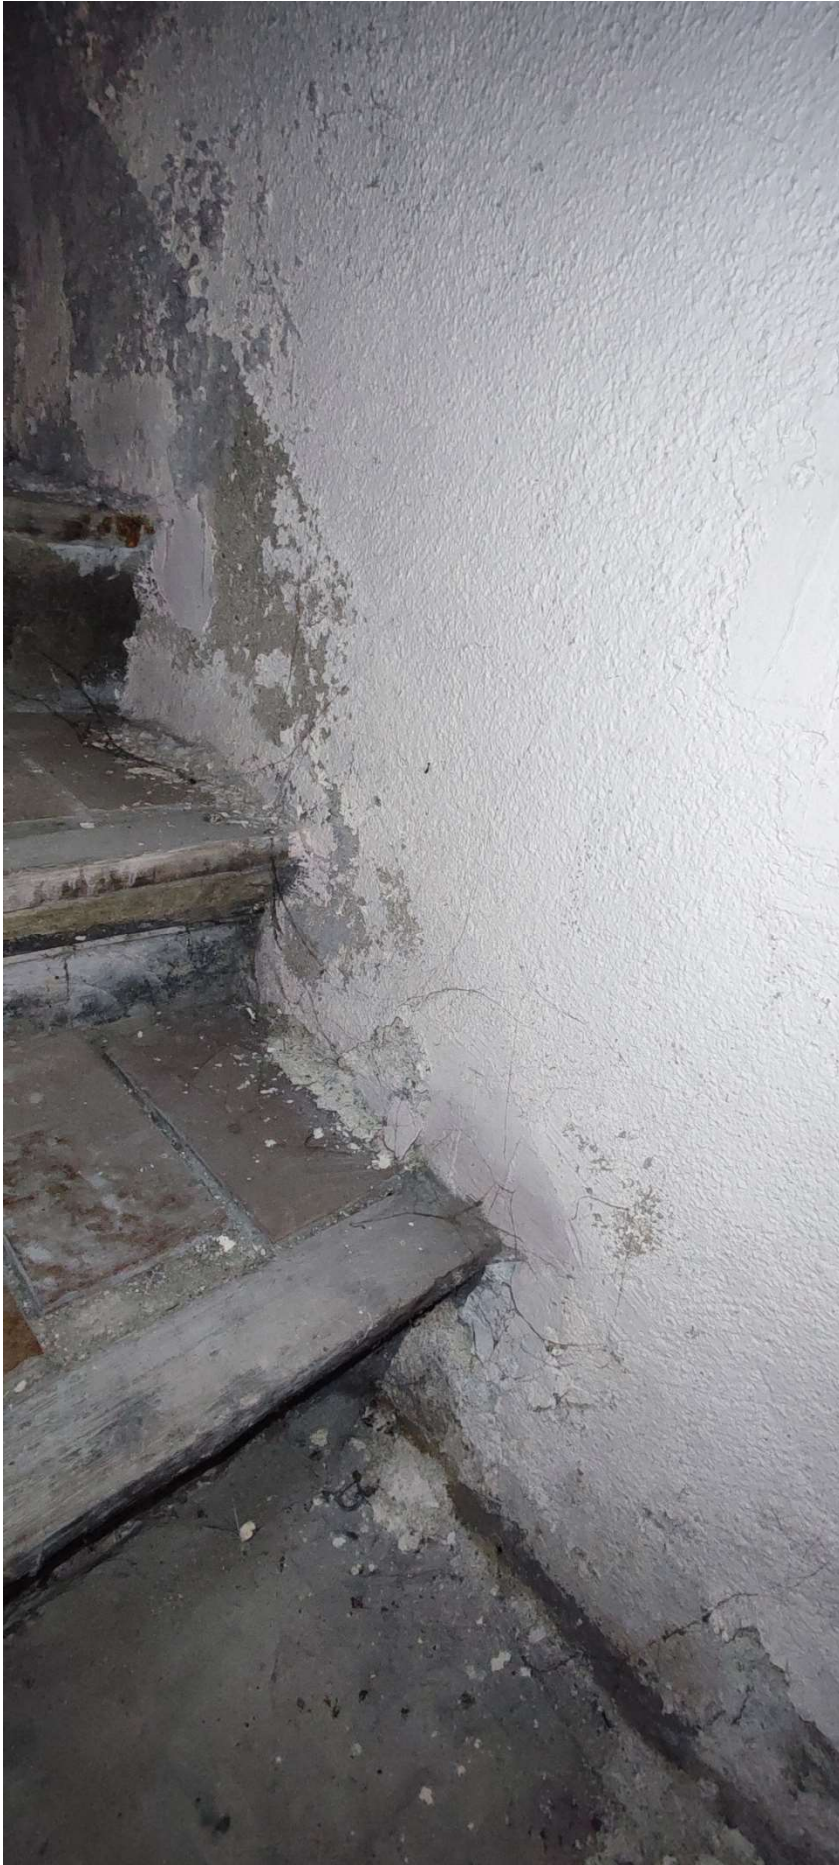
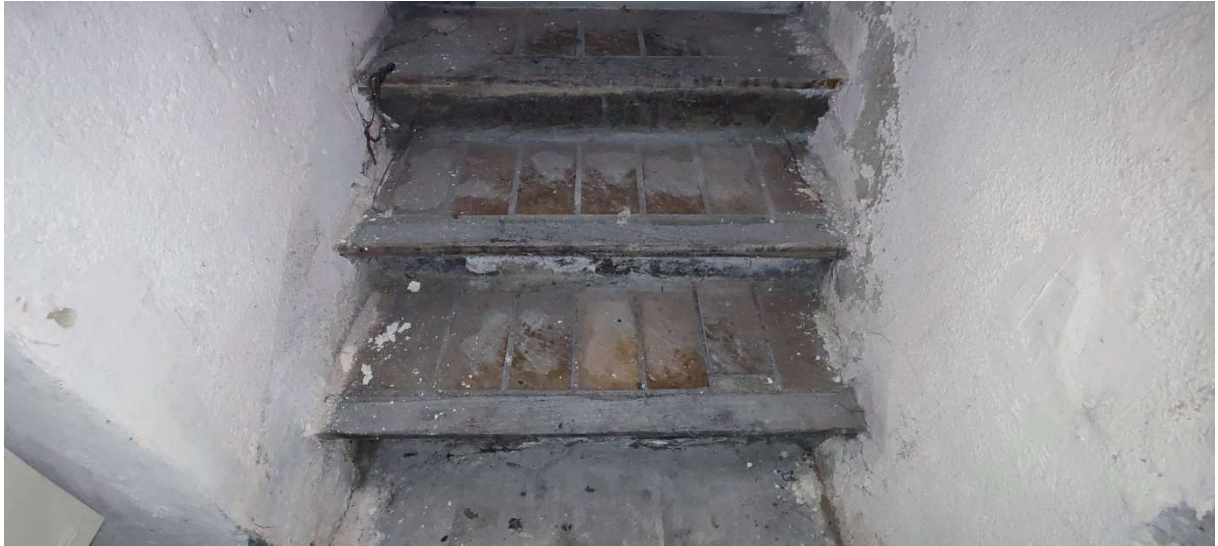
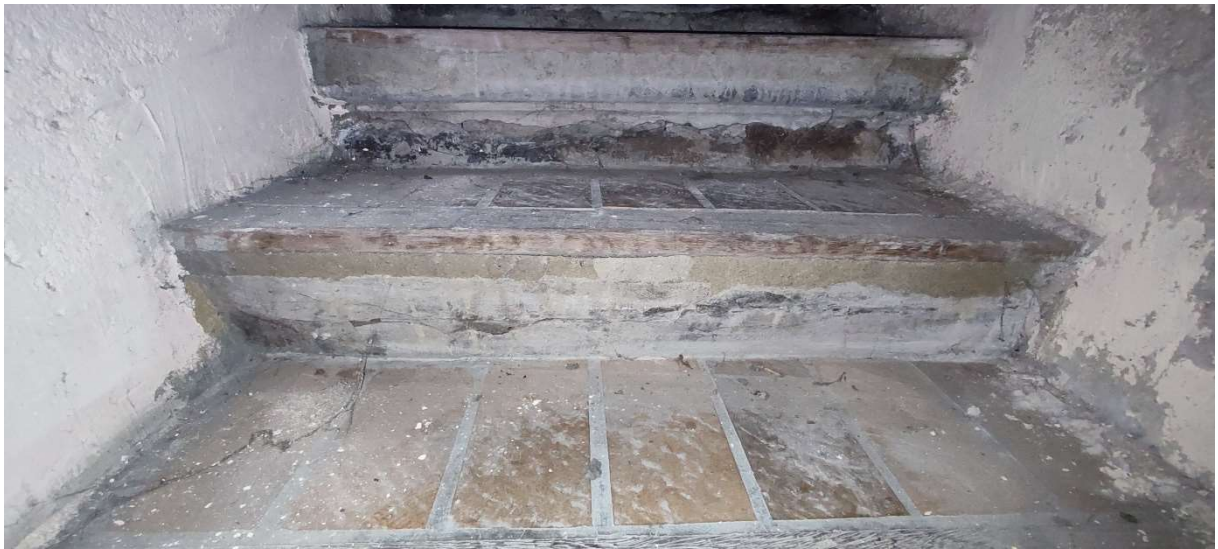
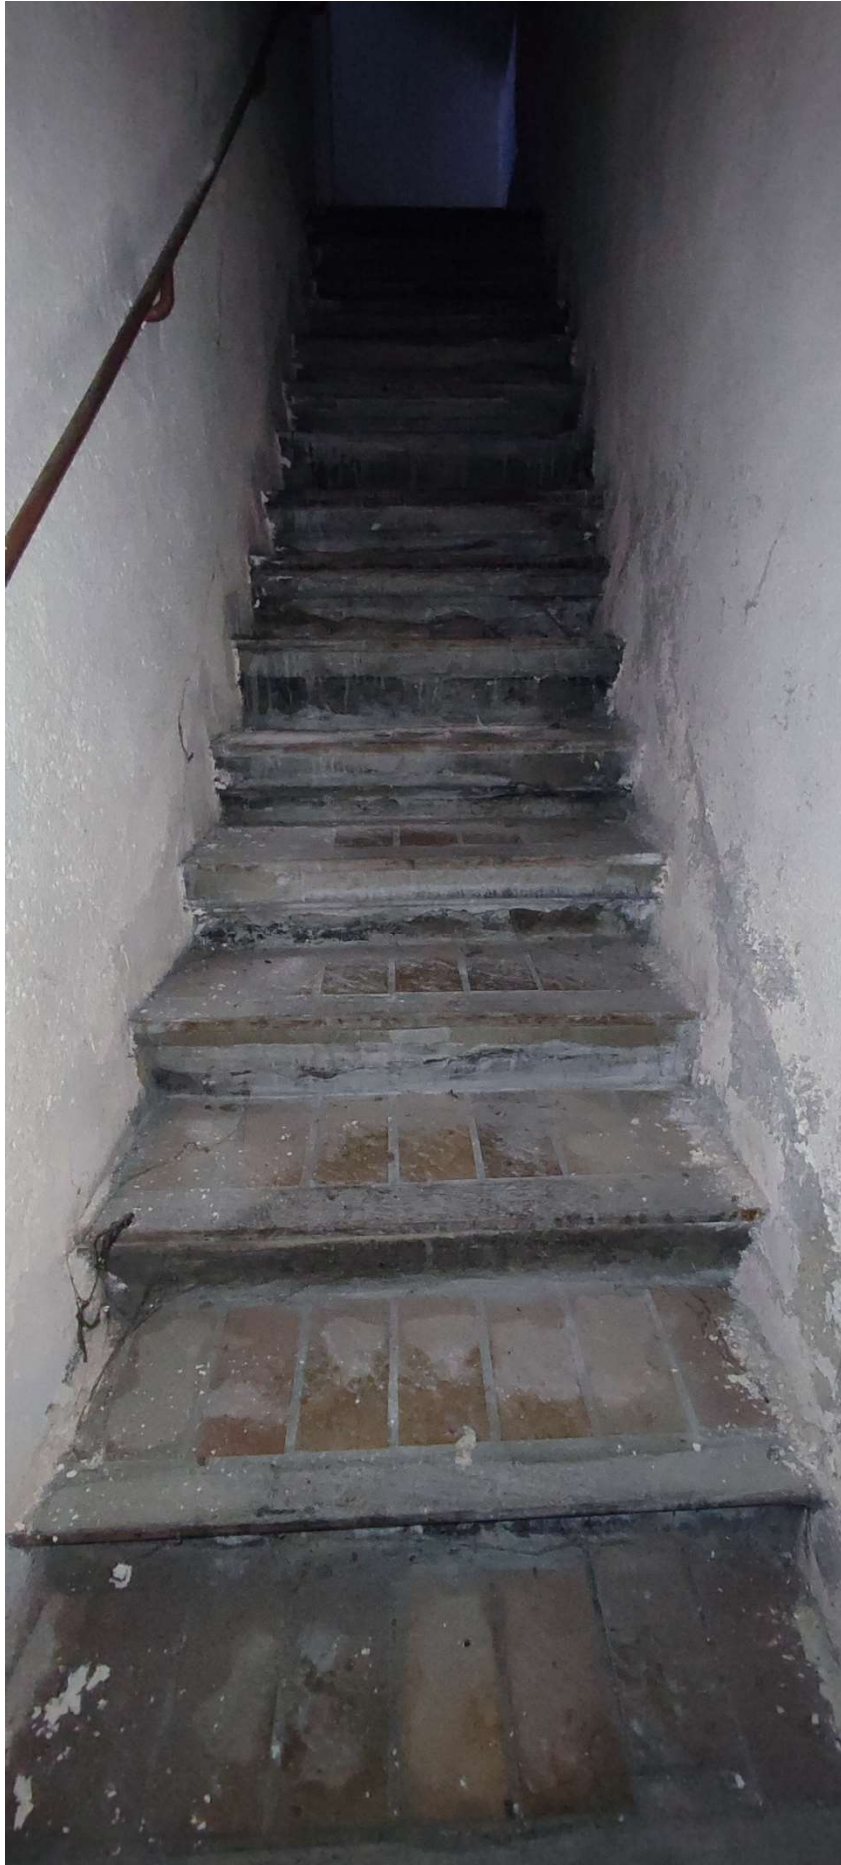
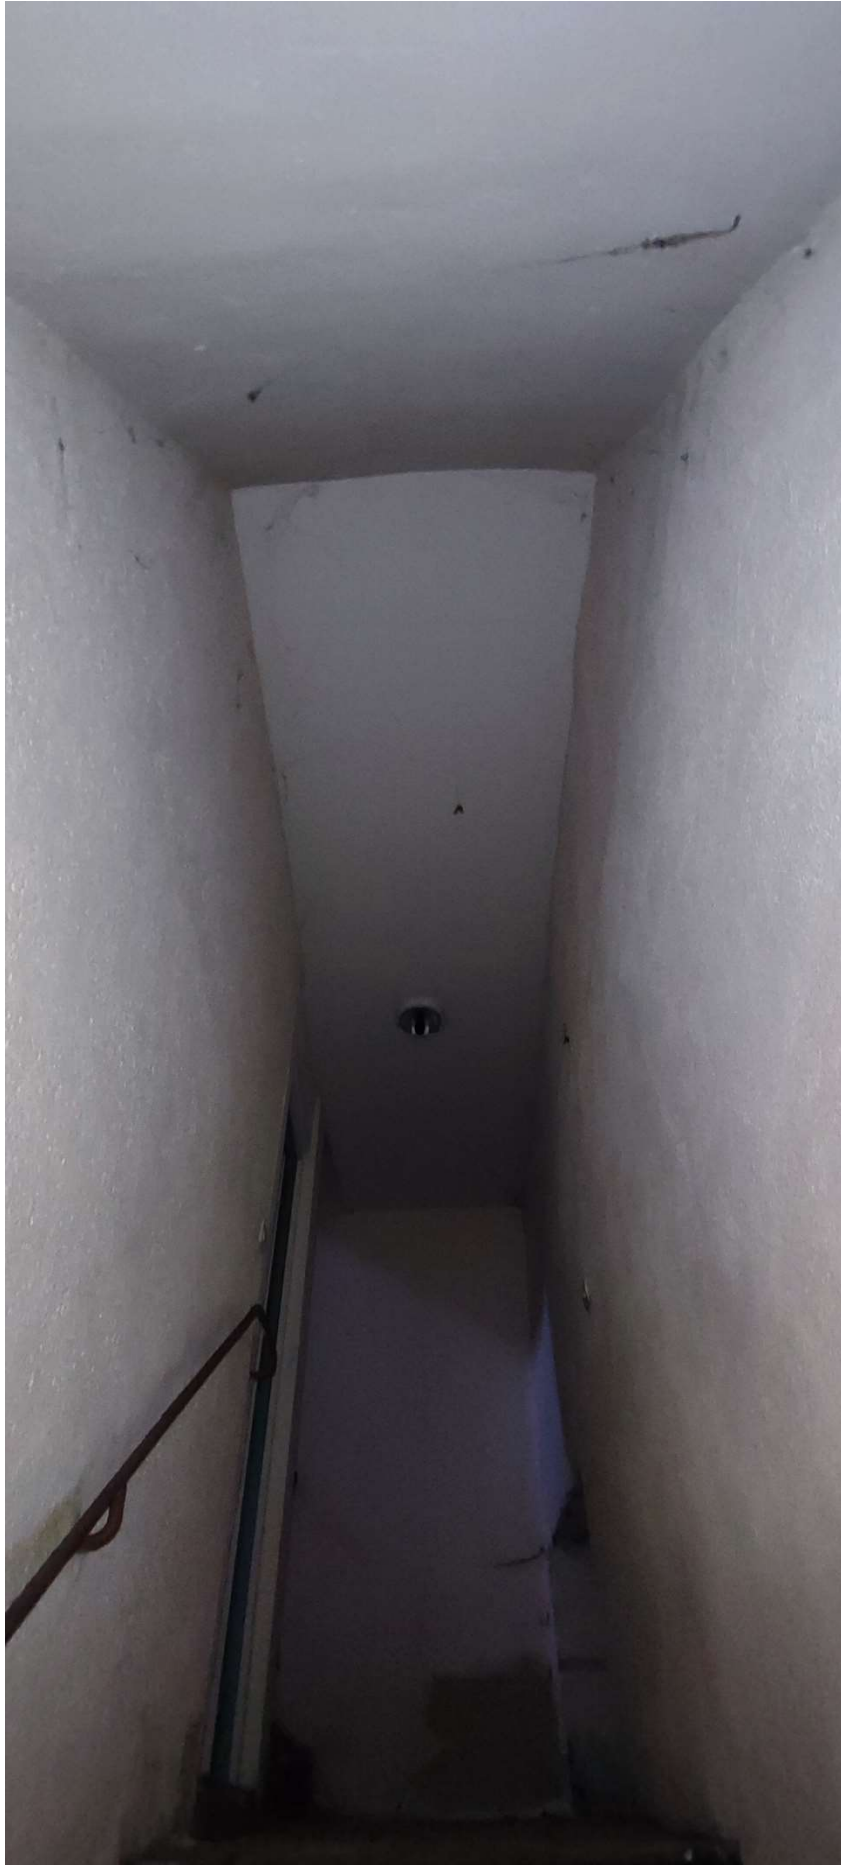
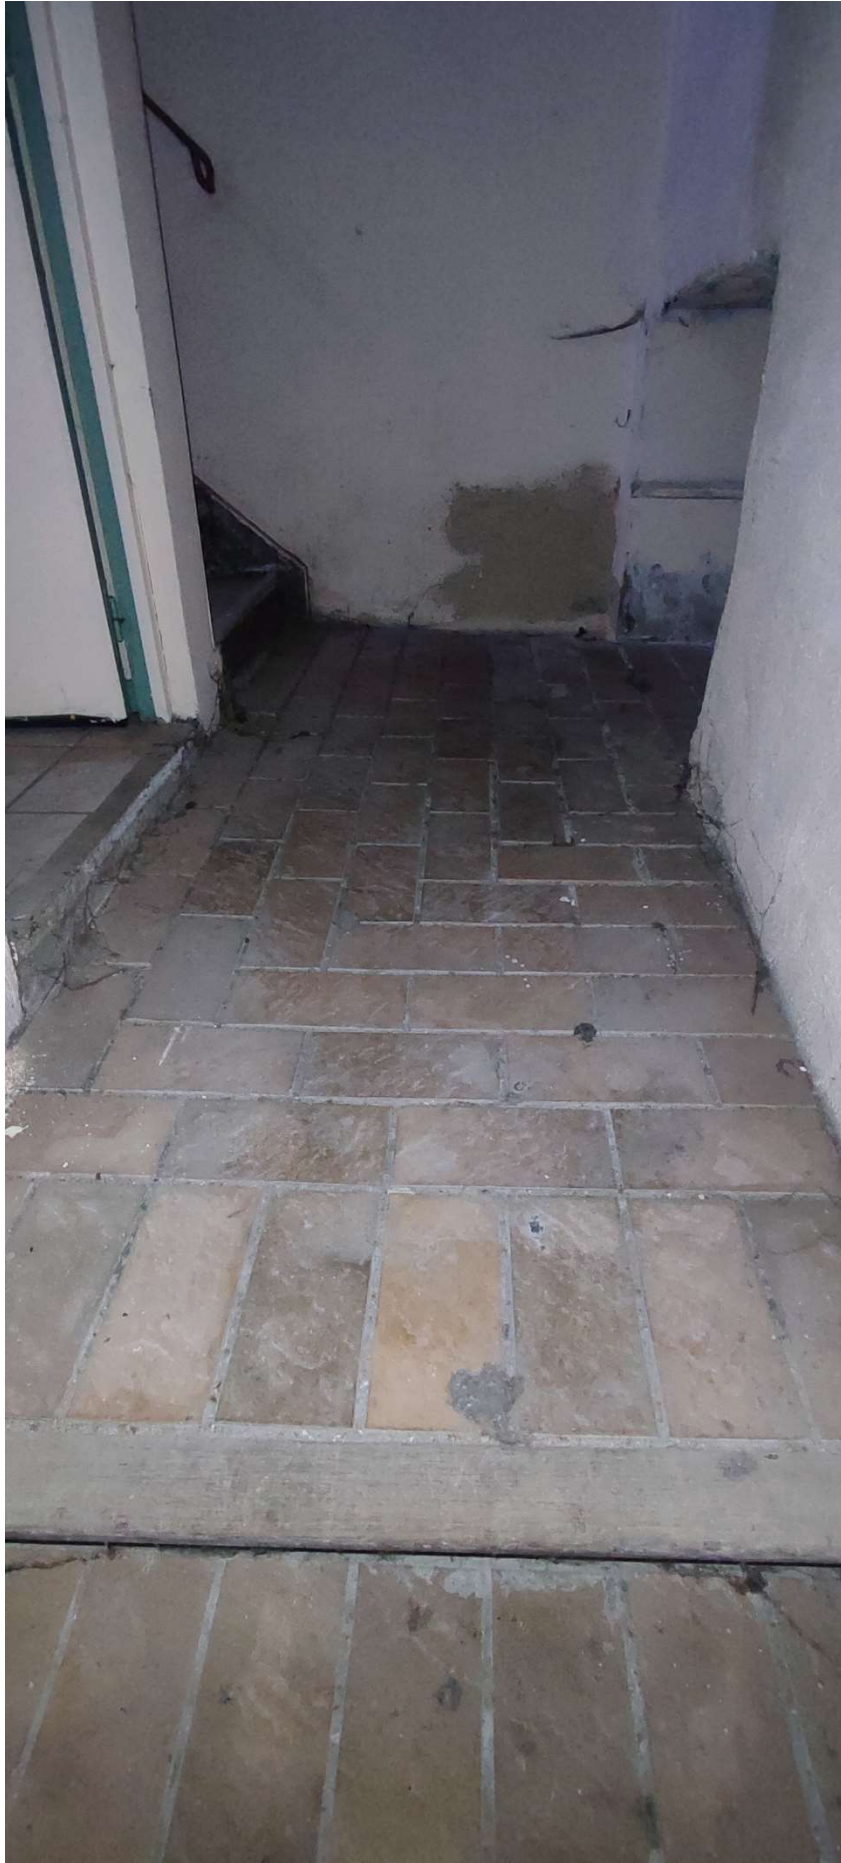
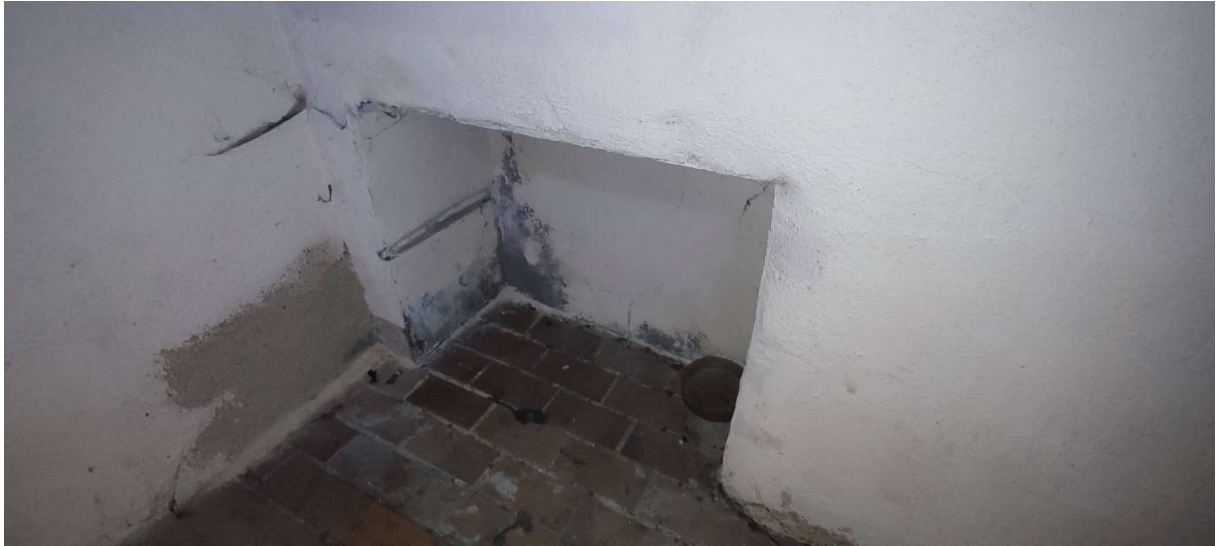
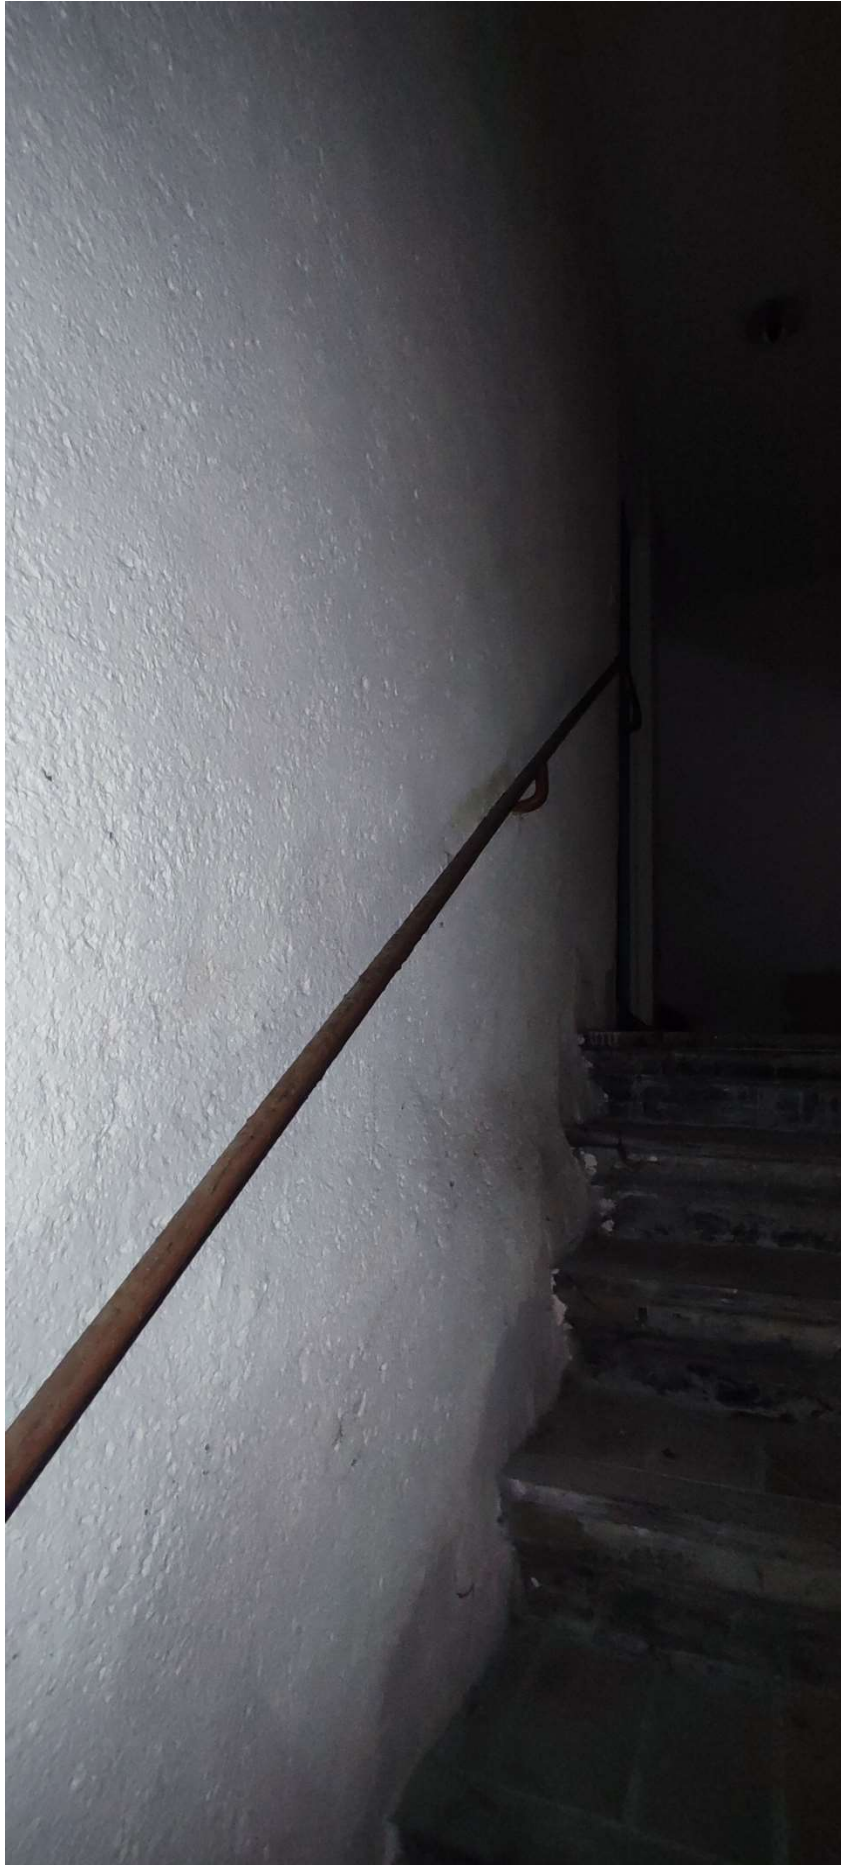
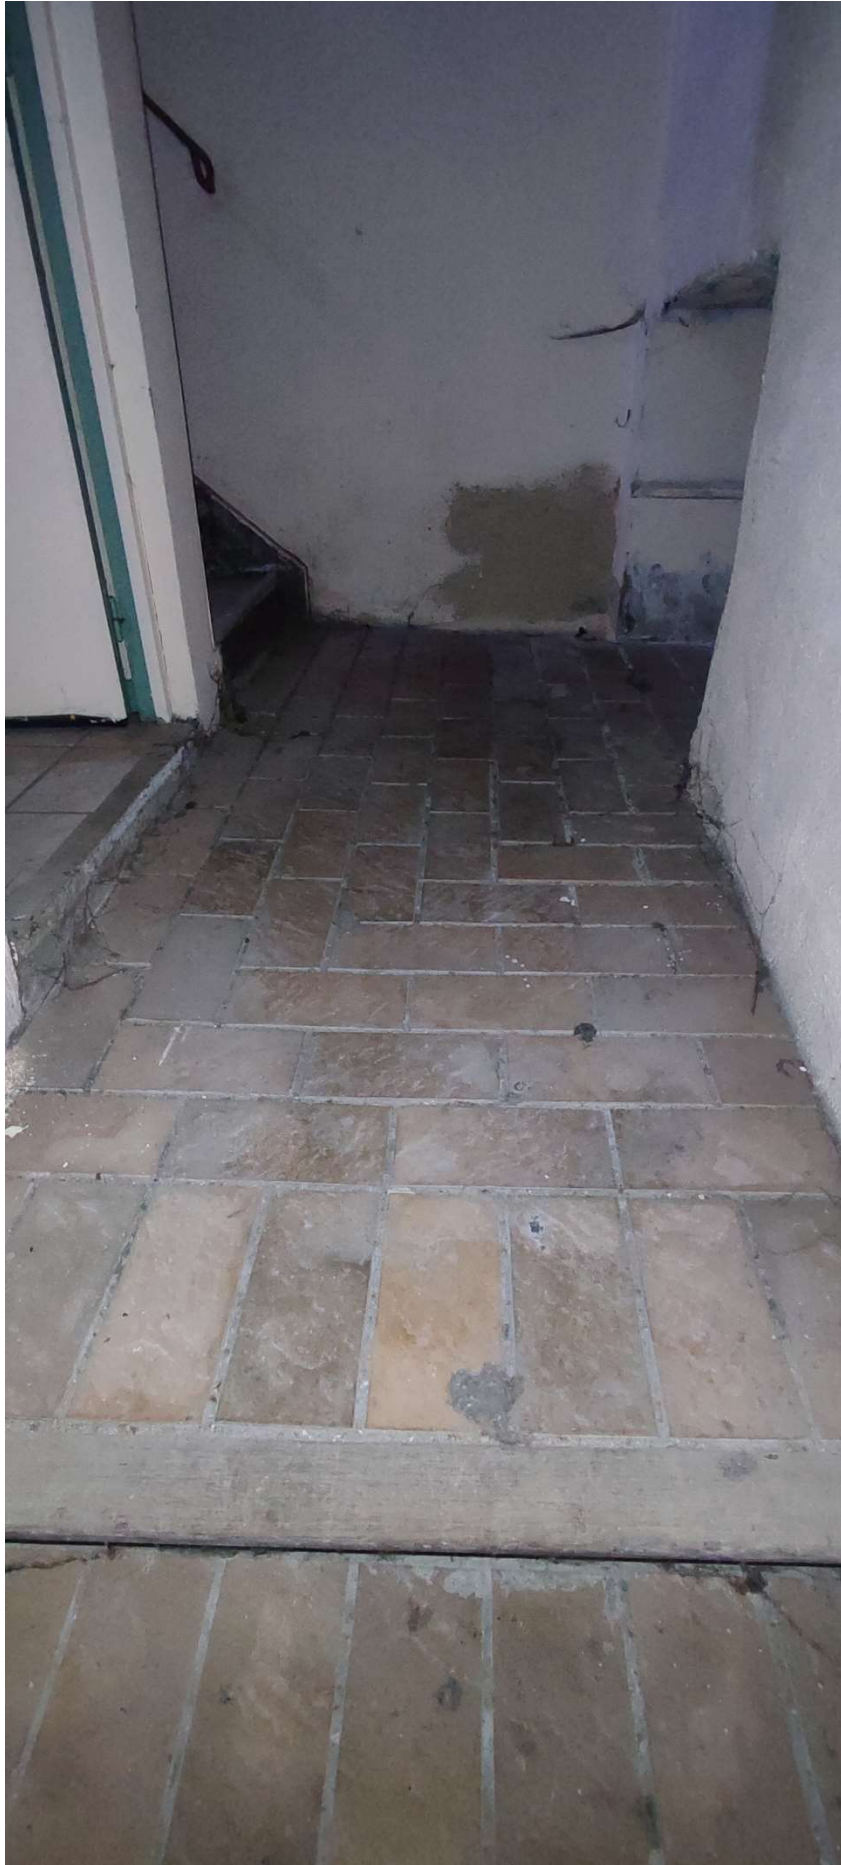
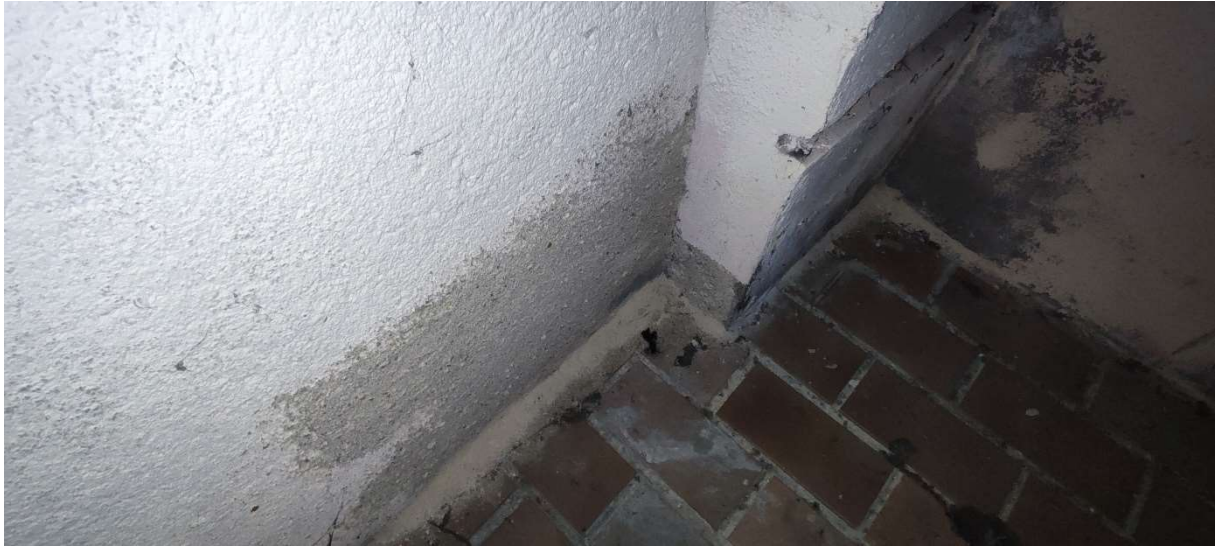
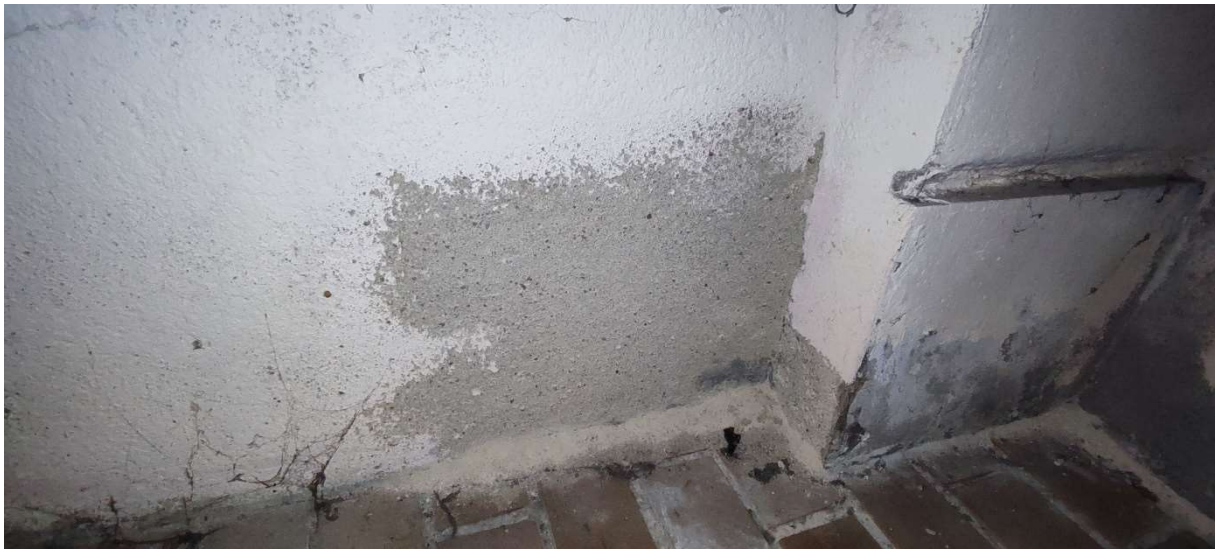
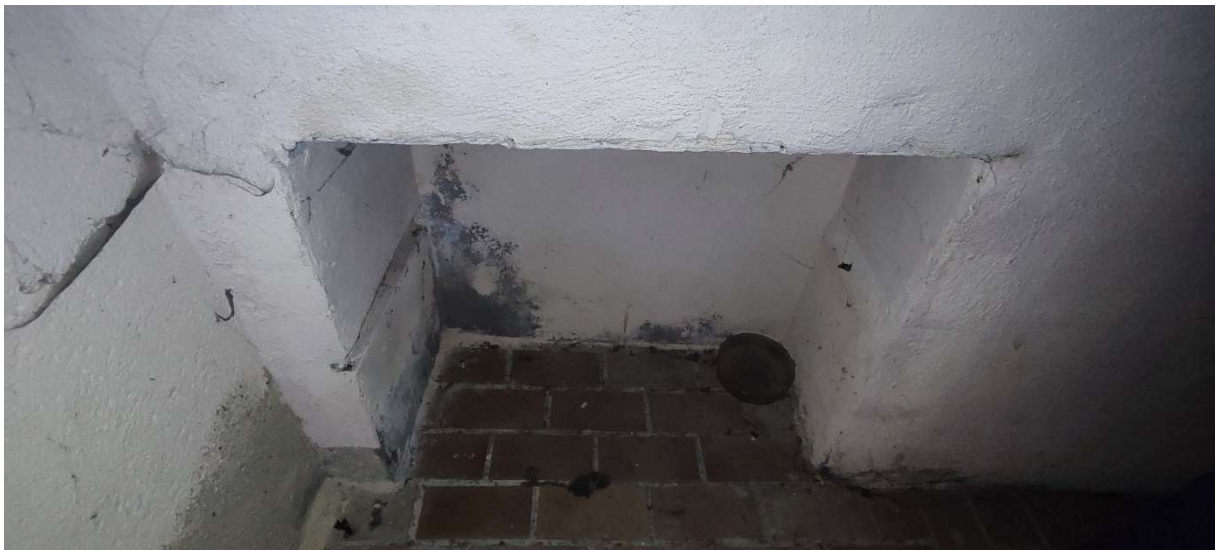
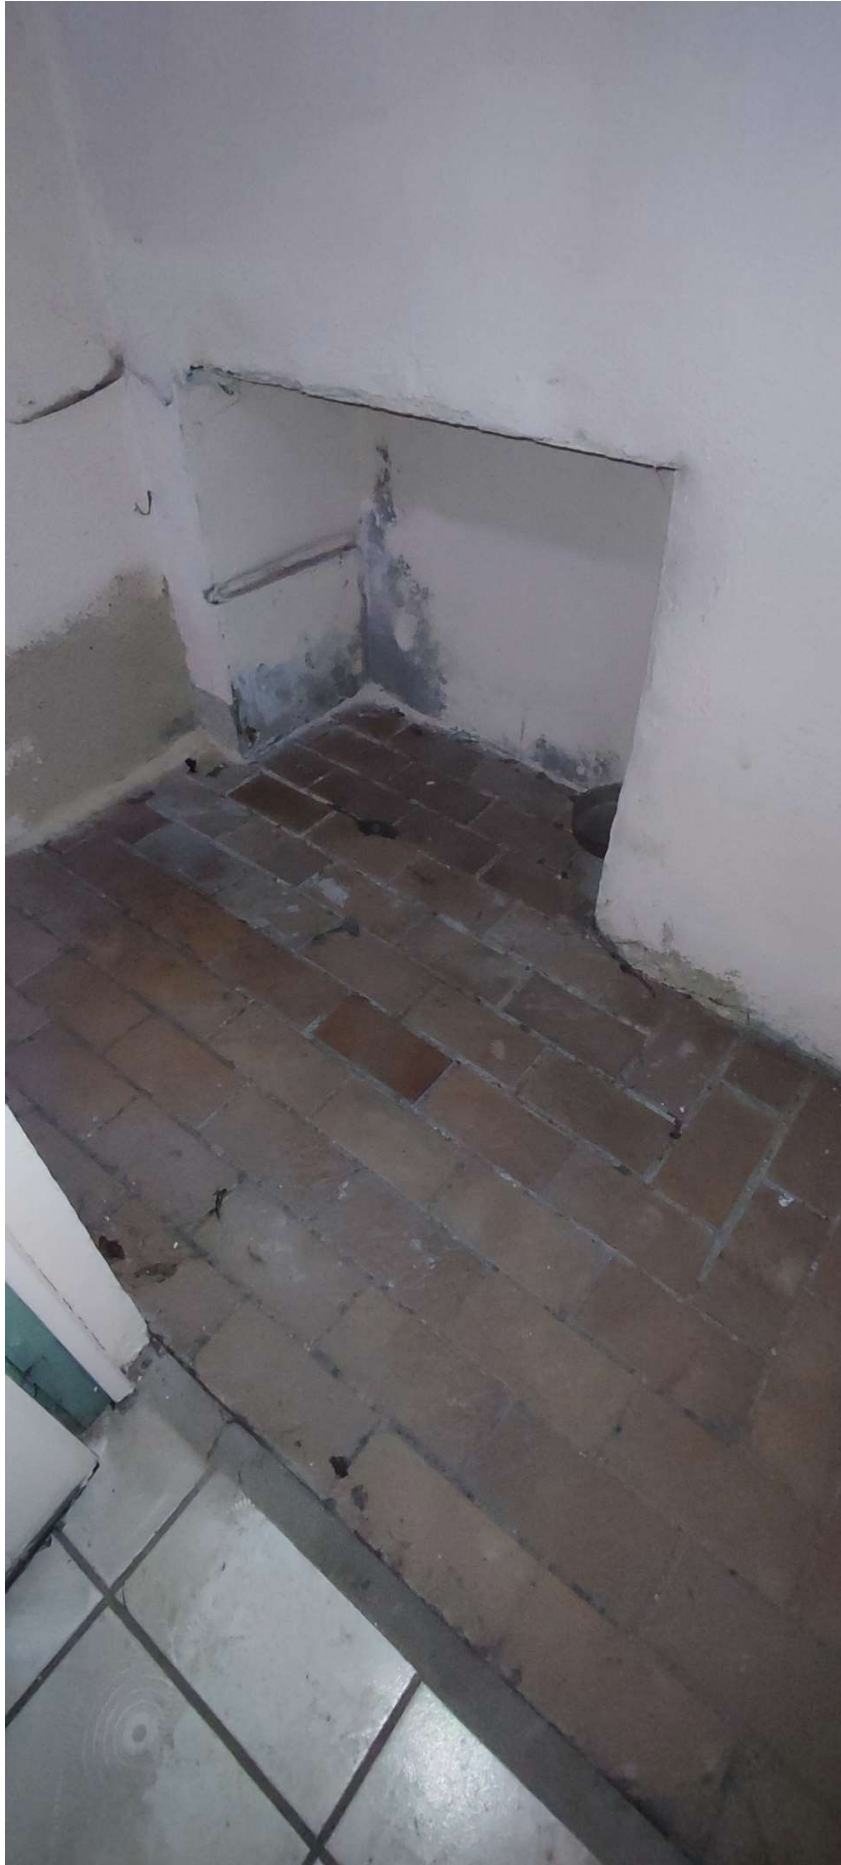
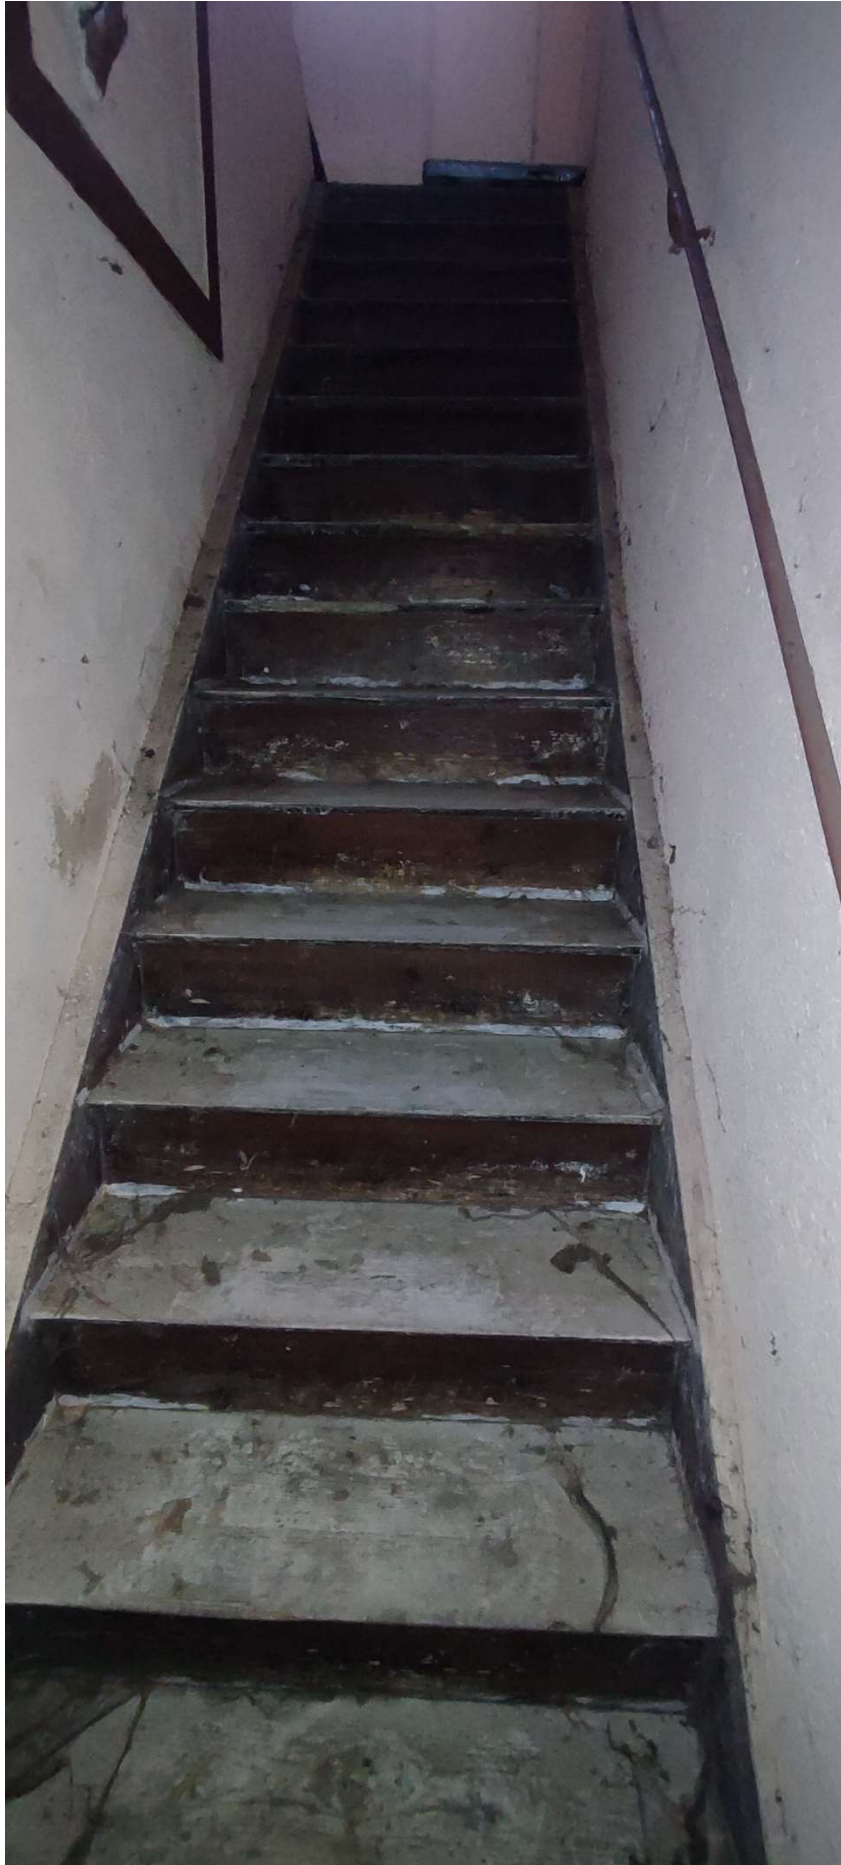
## PARTIES COMMUNES-ENTREE

Les murs sont enduits, dégradés, cloqués et je note de manière particulièrement marquée la présence de salpêtre. Je note la présence d'un mur en pierre dans l'angle Sud-Est de cette partie commune de ce couloir.

Je note, pour ce qui est des contremarches, du béton avec quelques fissures.

Toujours dans ce couloir au premier niveau, le palier présente un sol tomette, les murs sont enduits, craquelés. Je note la présence d'une trace de forme carrée sur l'enduit au mur Ouest. Au toucher, cet espace est très humide en partie basse.

La dernière marche en bois de cet escalier présente un bois dégradé, fissuré, enfoncé. Ensuite, la dernière marche de cet escalier, après cette marche dégradée, est en béton.

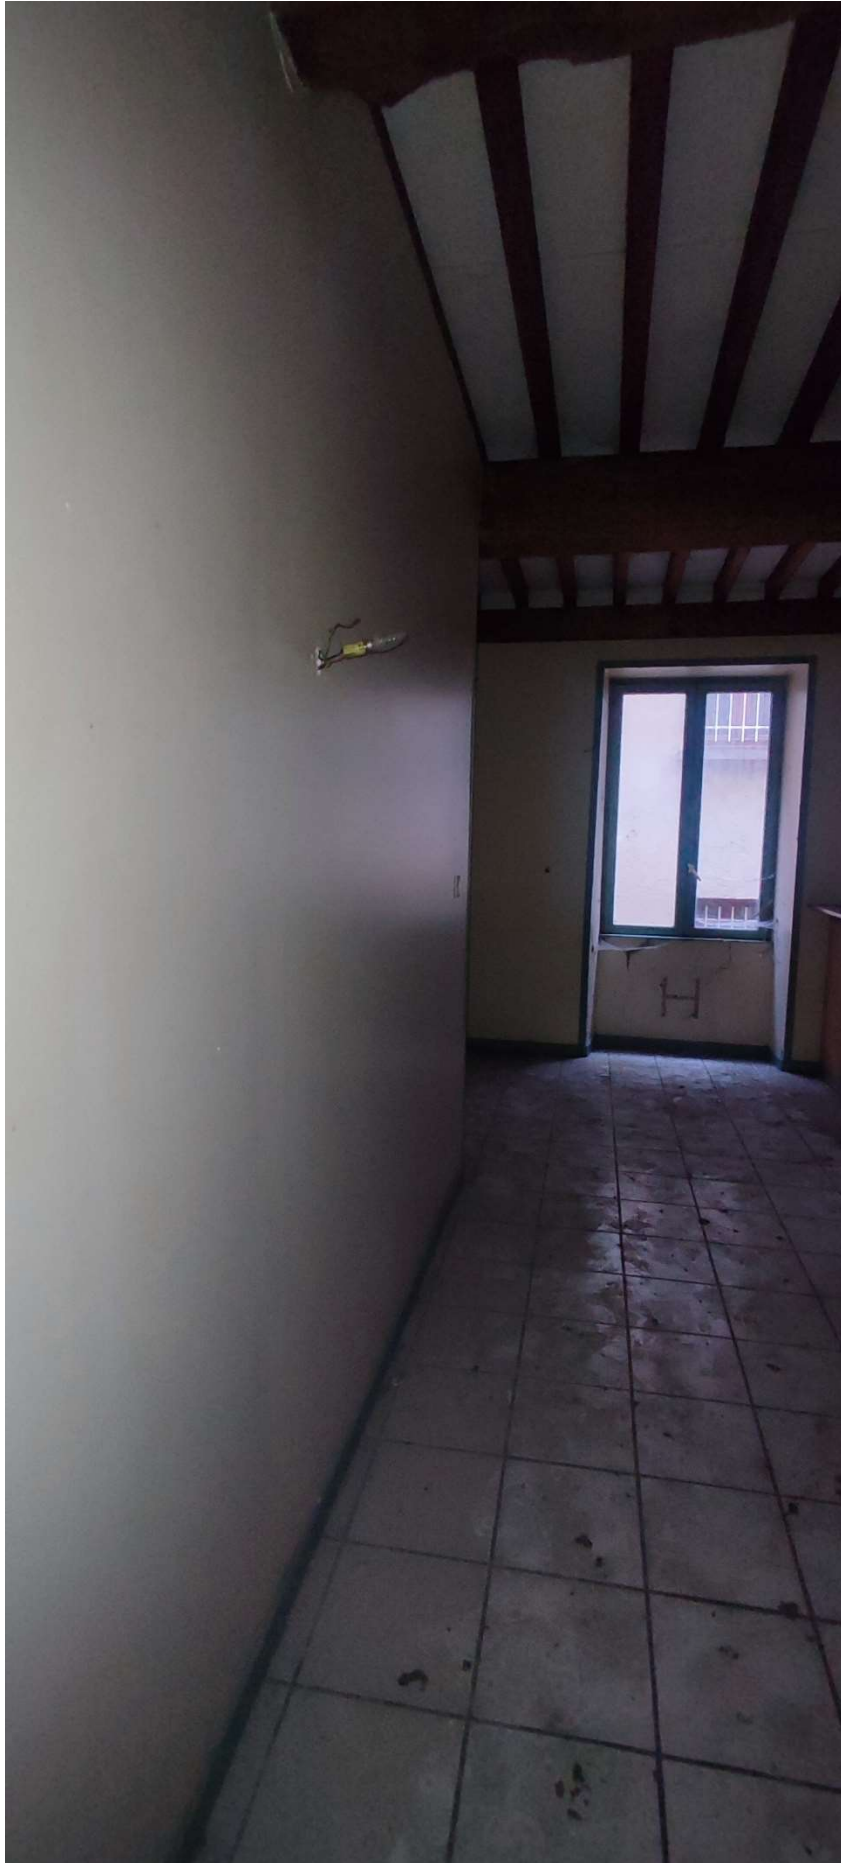
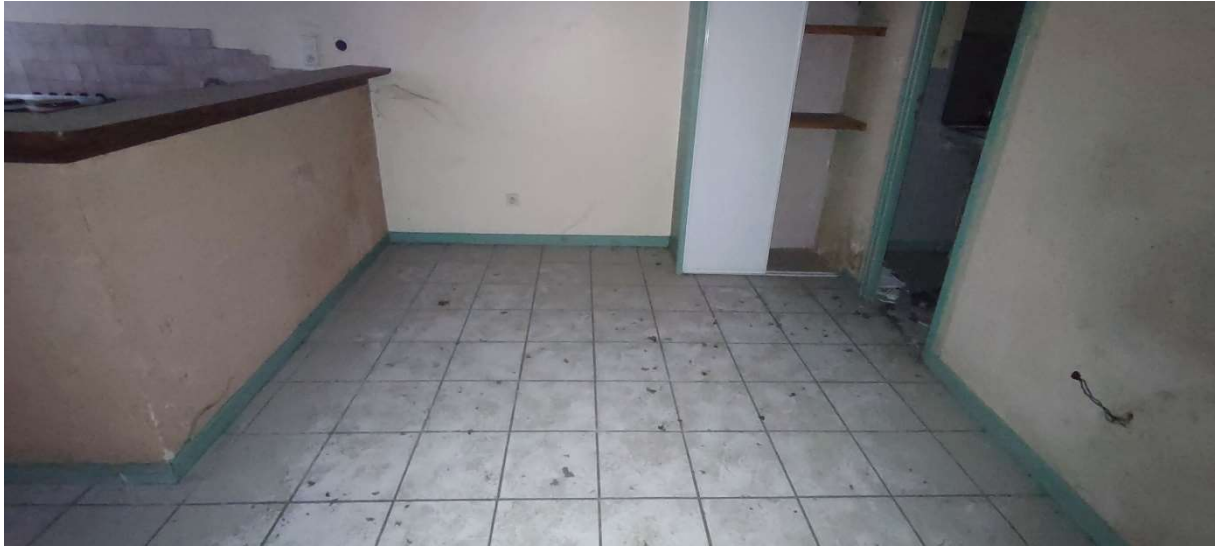
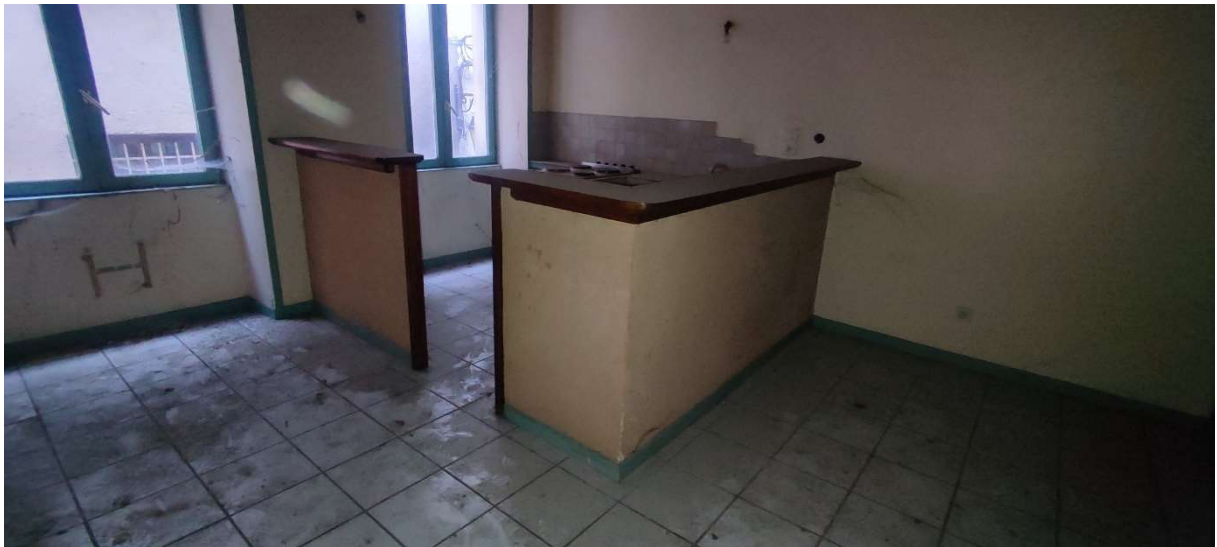
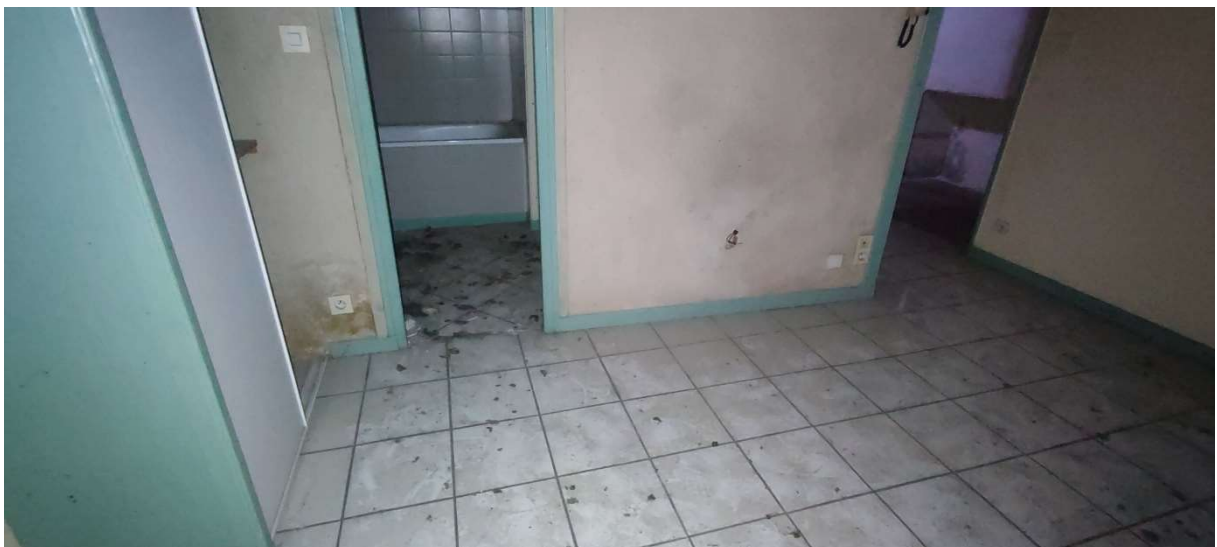
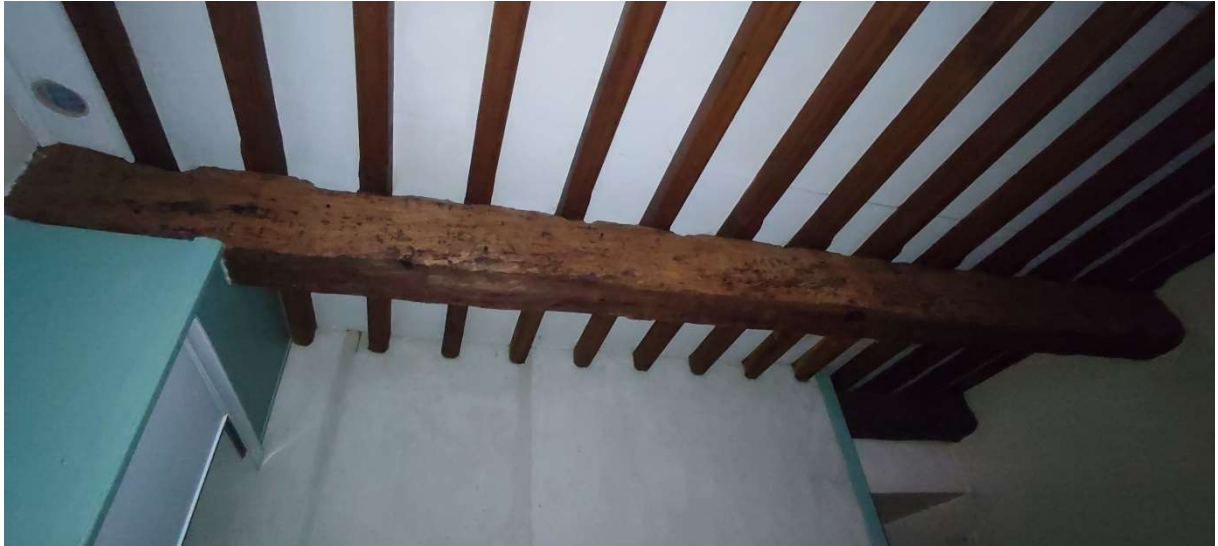
### APPARTEMENT DU PREMIER ETAGE

Je pénètre dans une pièce principale avec coin cuisine, le sol est carrelé sur béton avec de multiples fissures et très sale donc je distingue le sol sous la poussière.

Je note une structure avec évier et égouttoir, un meuble en mélaminé blanc dégradé au niveau des angles.

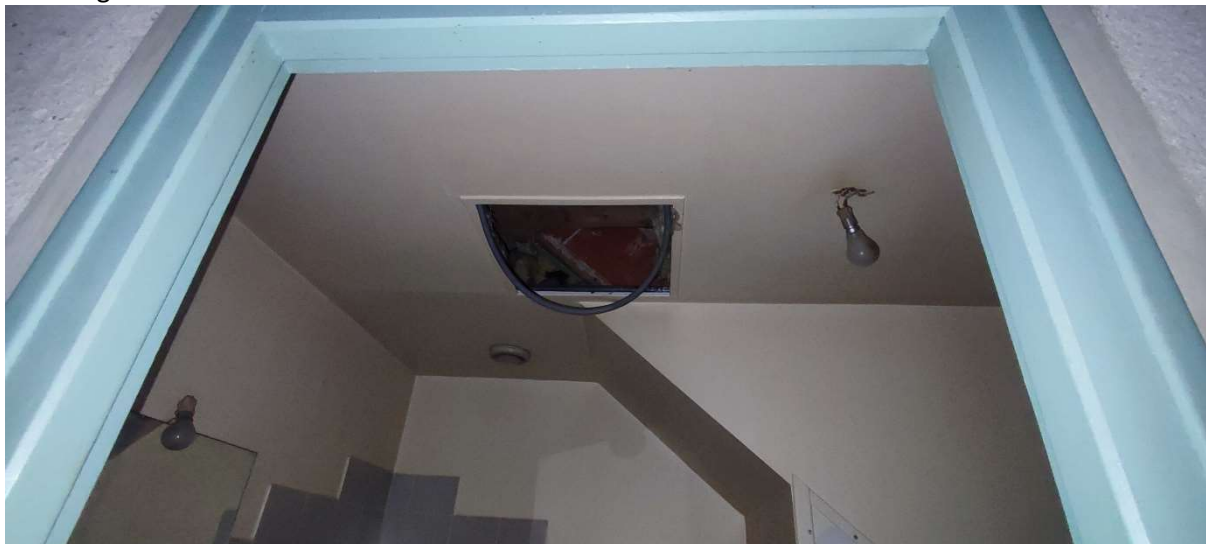
Je note au sol la présence de résidu d'isolant mouillé. Une trappe au plafond est ouverte et montre donc la création d'un faux plafond.

Il y a présence également d'un miroir qui est cassé.
