# **PROCES-VERBAL DE DESCRIPTION**

**L'AN DEUX MILLE VINGT-SIX ET DIX FEVRIER**

Me demandant de réaliser le **Procès-Verbal de description du bien sis 6-8 Rue des Boucheries 26400 CREST cadastré section AI n°569** (cf : extrait de plan cadastral en annexe n°1) suite à l'ordonnance en date du 17 novembre 2025, déposée au Greffe du Tribunal de Commerce de ROMANS-SUR-ISERE en date du 19 novembre 2025, rendue par le Juge Commissaire en charge de la liquidation judiciaire de COURSANGE Jean Michel Joseph, désigné en ces fonctions par jugement du Tribunal de Commerce de ROMANS-SUR-ISERE en date du 7 janvier 2015, Juge près le Tribunal de Commerce de ROMANS-SUR-ISERE et de la requête correspondante en date du 1<sup>er</sup> octobre 2025.

**CERTIFIE** m'être rendue à la date indiquée en tête du présent acte, de 9H à 11H, sur la commune de CREST (Drôme), 6-8 Rue des Boucheries afin de décrire le bien immobilier suivant :

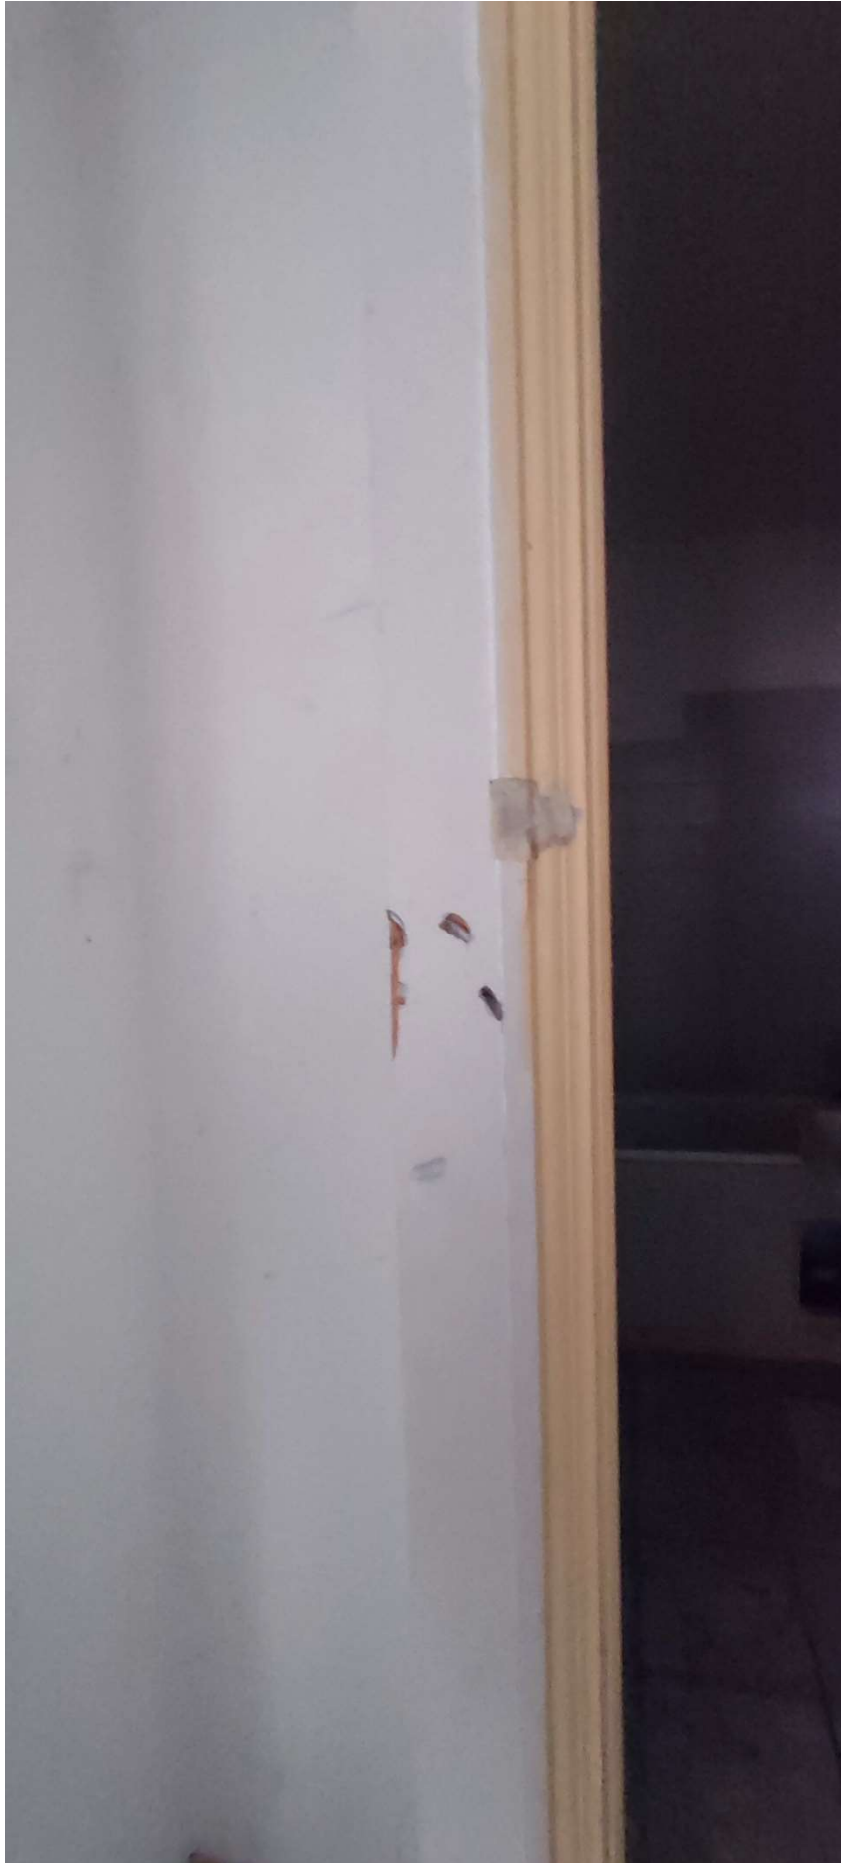
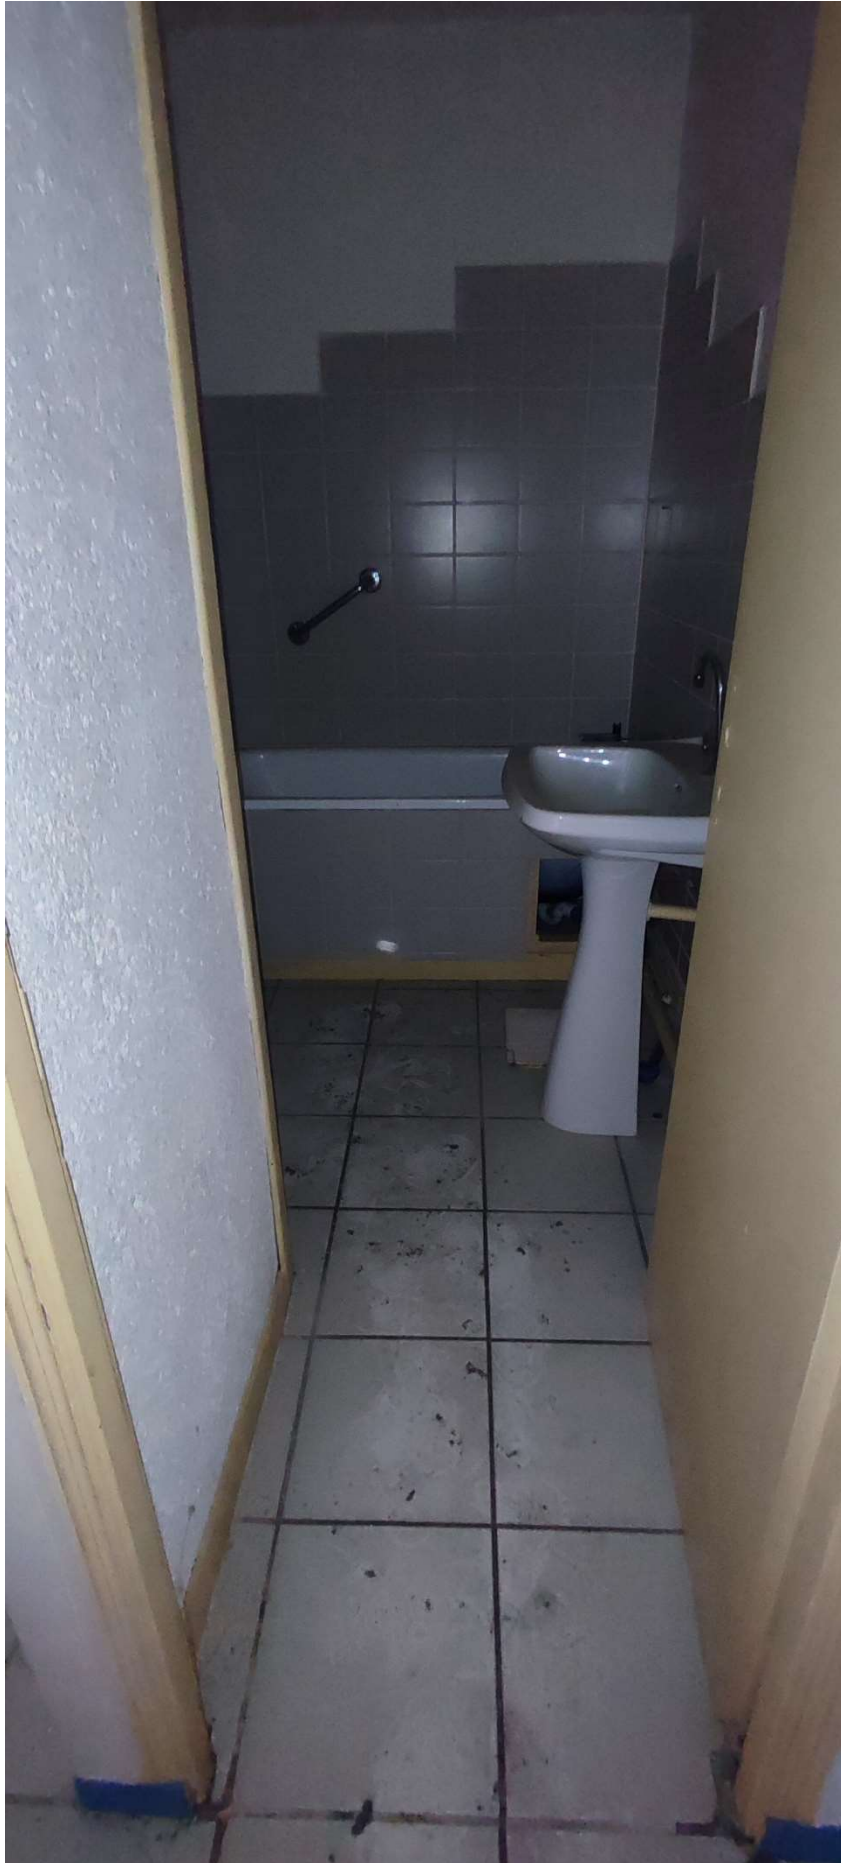
La porte en bois peinte sans poignée. L'encadrement de porte est choqué et dégradé.

Les murs sont faïencés en partie basse et peints en partie haute. La peinture est dégradée notamment côté Nord.

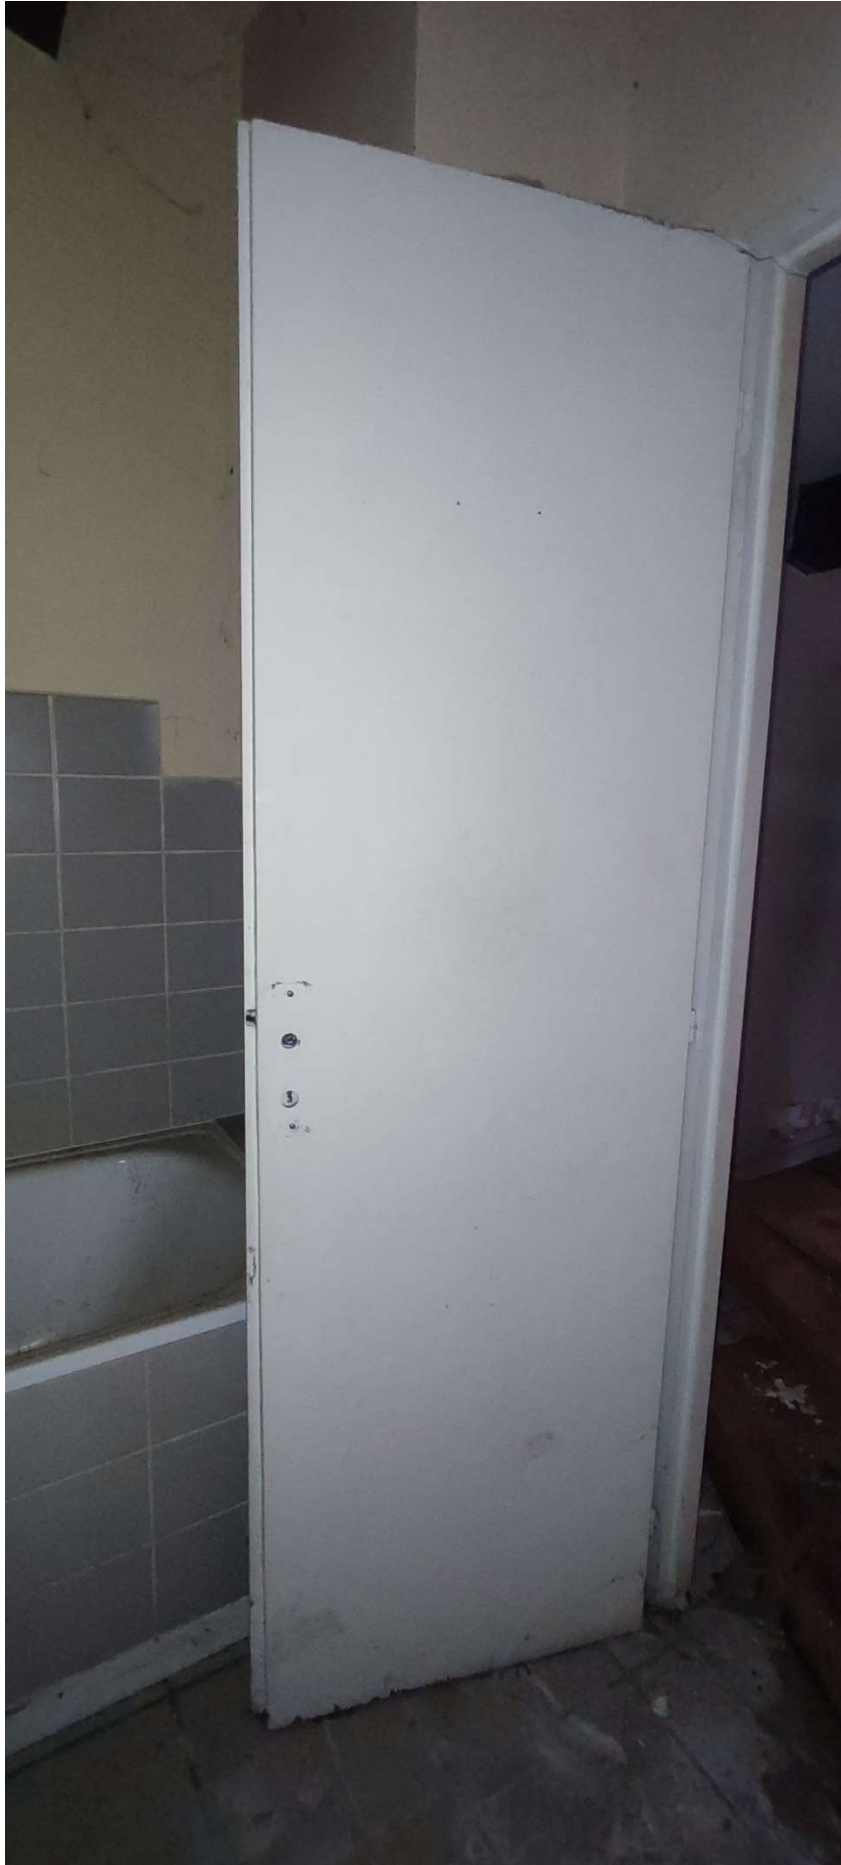
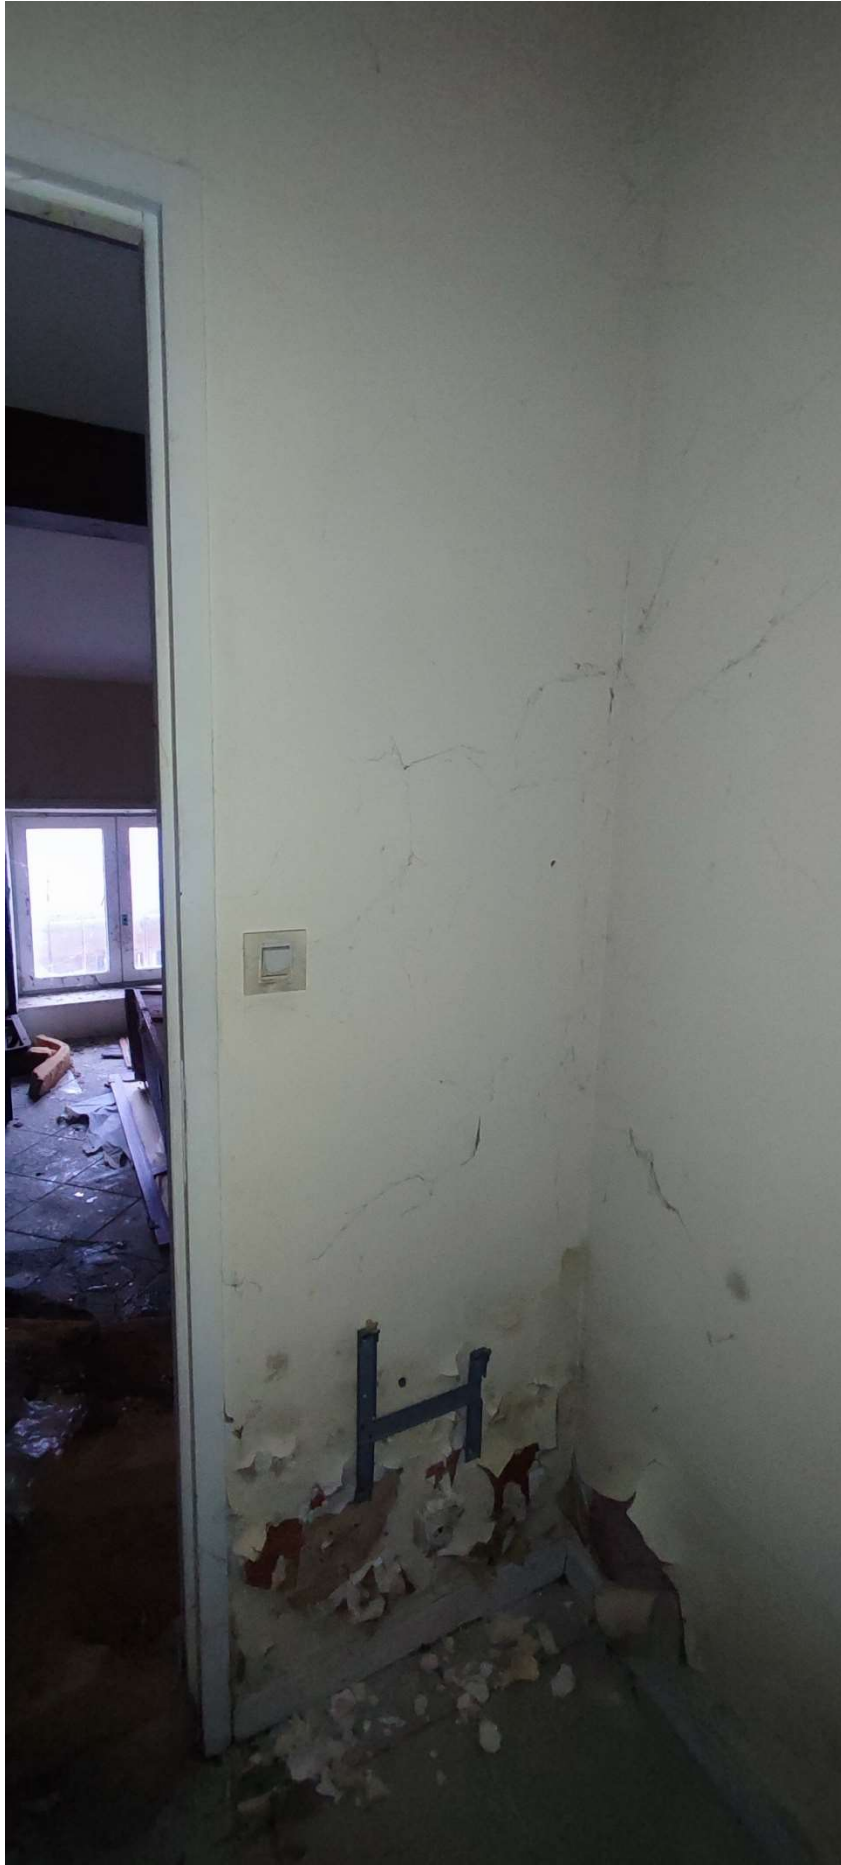
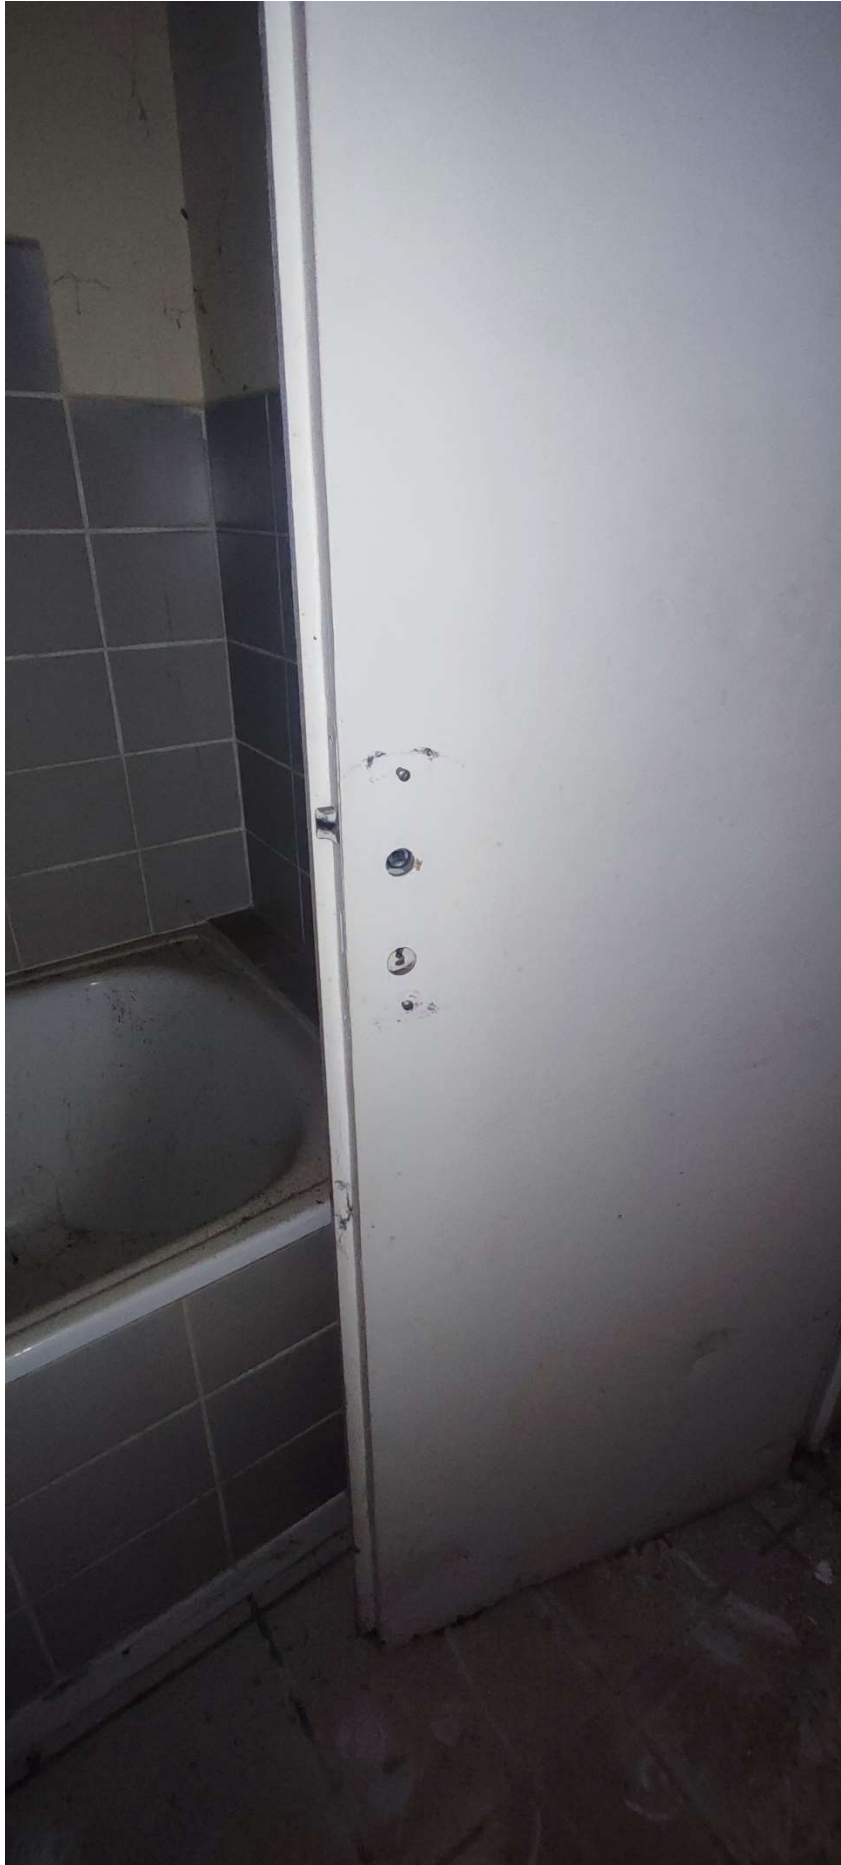
**\*Concernant la salle de bain côté Ouest, l'attestation de surface indique une surface au sol de 4,11 m<sup>2</sup>.**

L'enduit est dégradé côté Est. Je note la présence de deux gaines pendantes de type extraction.

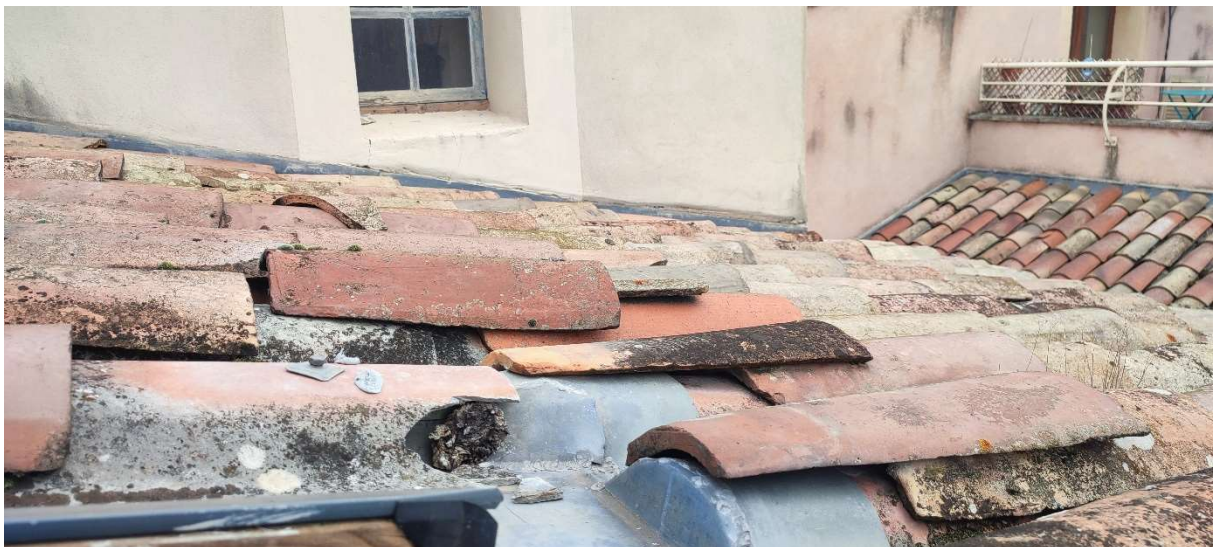
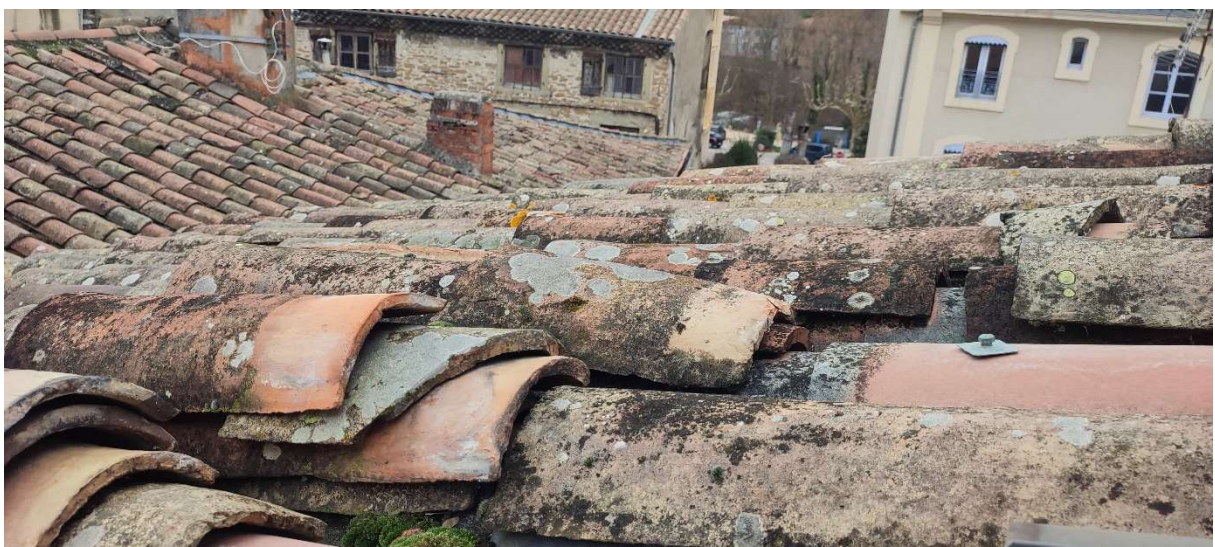
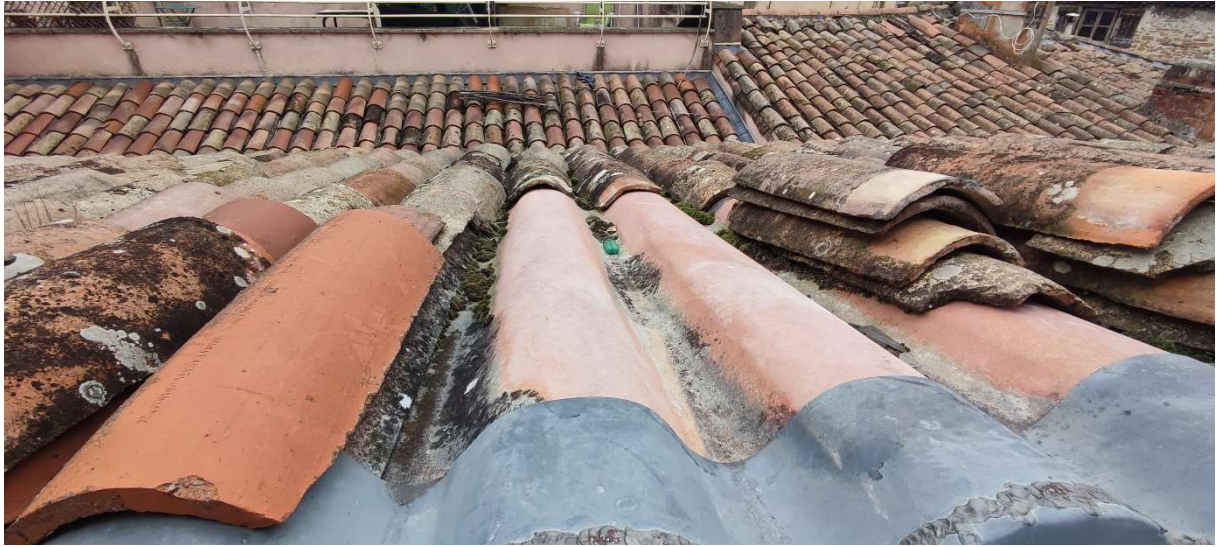
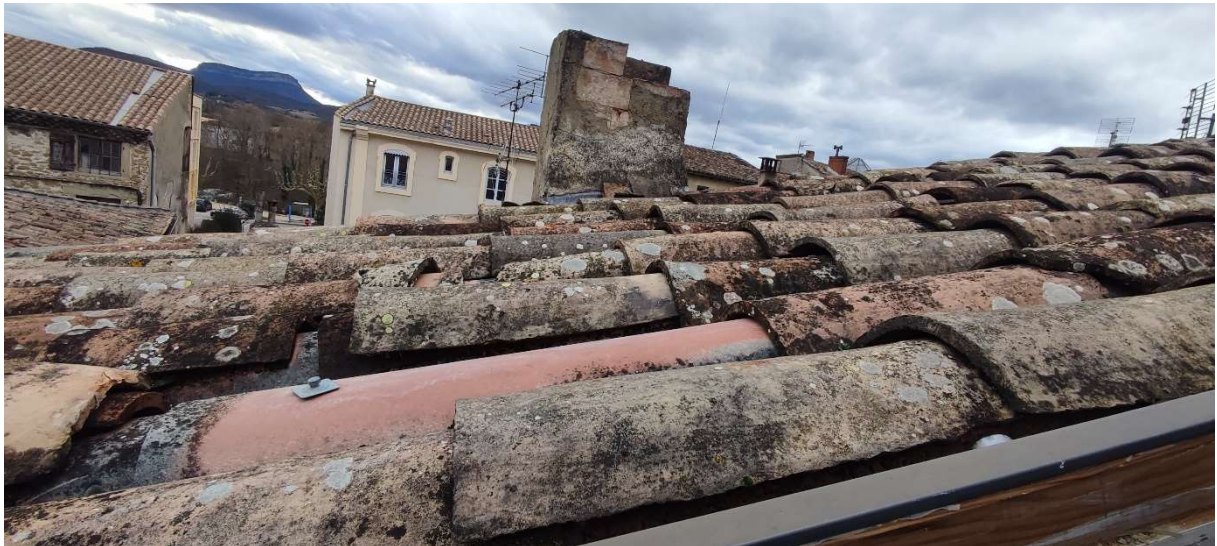
Depuis cet appartement et plus particulièrement depuis la fenêtre de toit, je prends des clichés photographiques de la toiture.

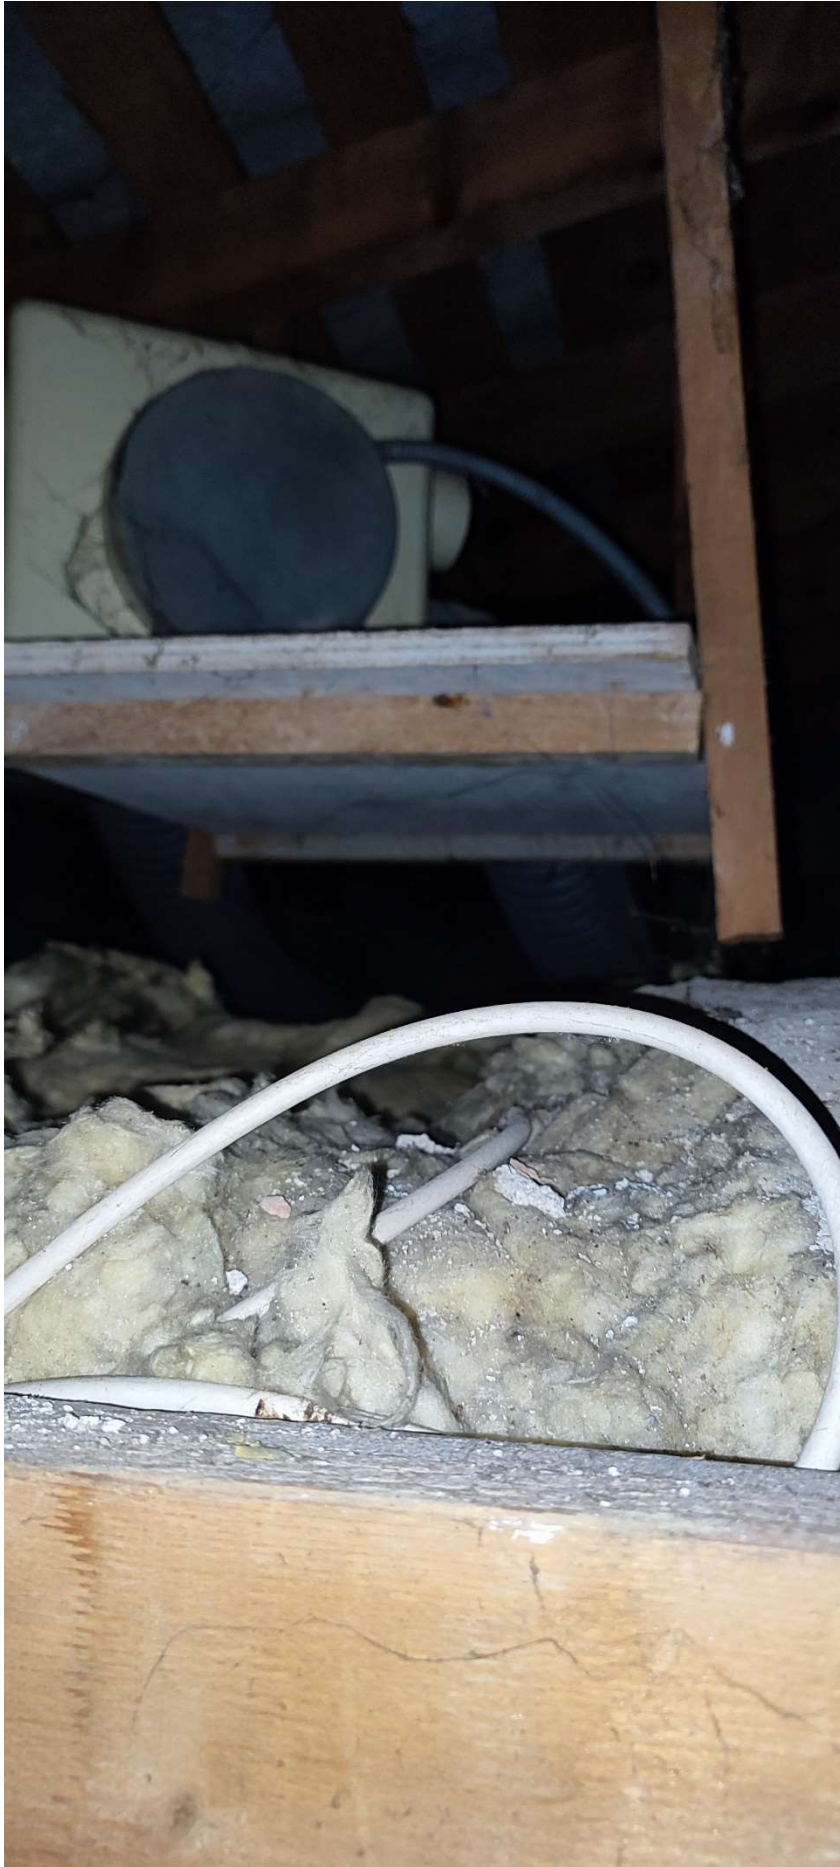
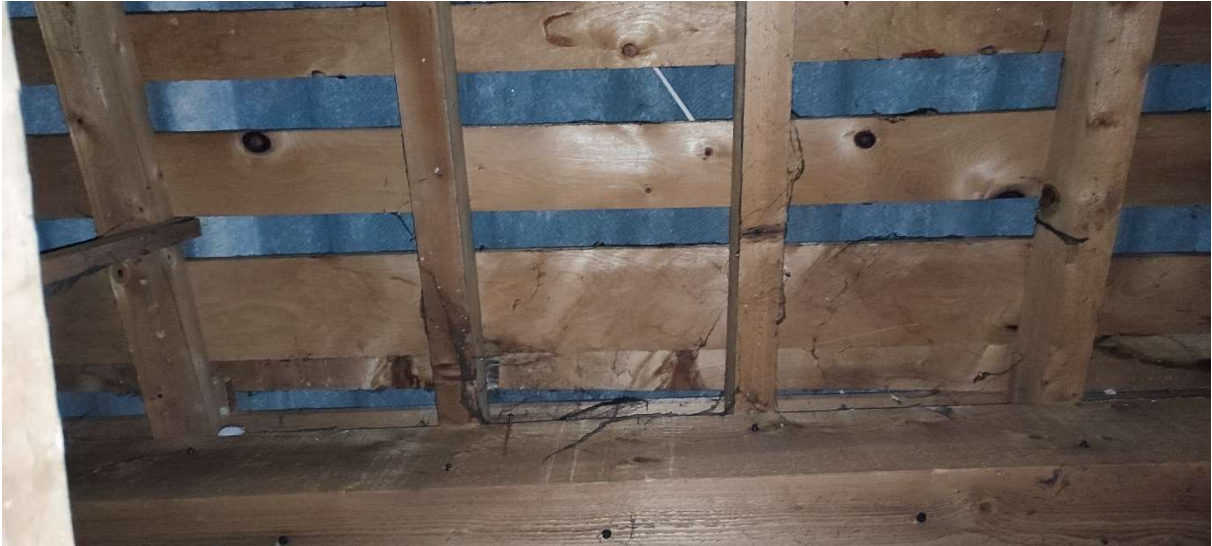
Depuis le couloir desservant l'espace cuisine, je prends des clichés photographiques des combles visibles depuis une trappe.
