## **PROCES VERBAL DE DESCRIPTION DES LIEUX**

**L'AN DEUX MILLE VINGT TROIS ET LE HUIT JUIN**

**Le lot numéro vingt-trois (23) :**

**Le lot numéro vingt-quatre (24) :**

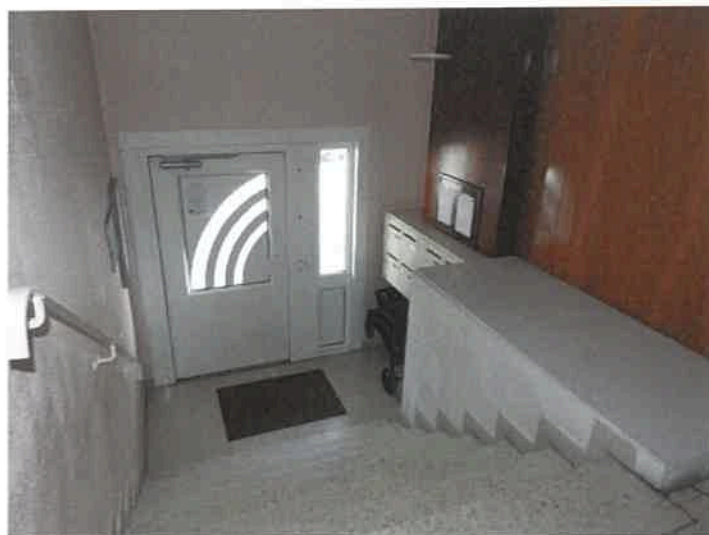
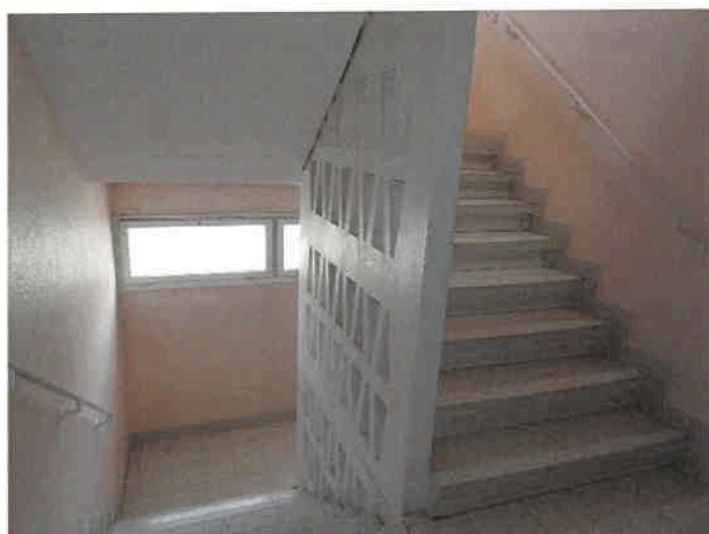
L'accès se fait au moyen d'une porte métallique en bonne état avec serrure magnétique avec système de contrôle d'accès Vigik.

Les partie communes sont propres, entretenues et en bon état.
