**PROCES-VERBAL DE DESCRIPTION**

**LE : ONZE JUIN DEUX MILLE VINGT CINQ**

Sur la commune de ROMANS SUR ISERE (26100) , Route de Chatillon - 147 Chemin de Marus , une maison d'habitation avec terrain attenant , cadastrée :

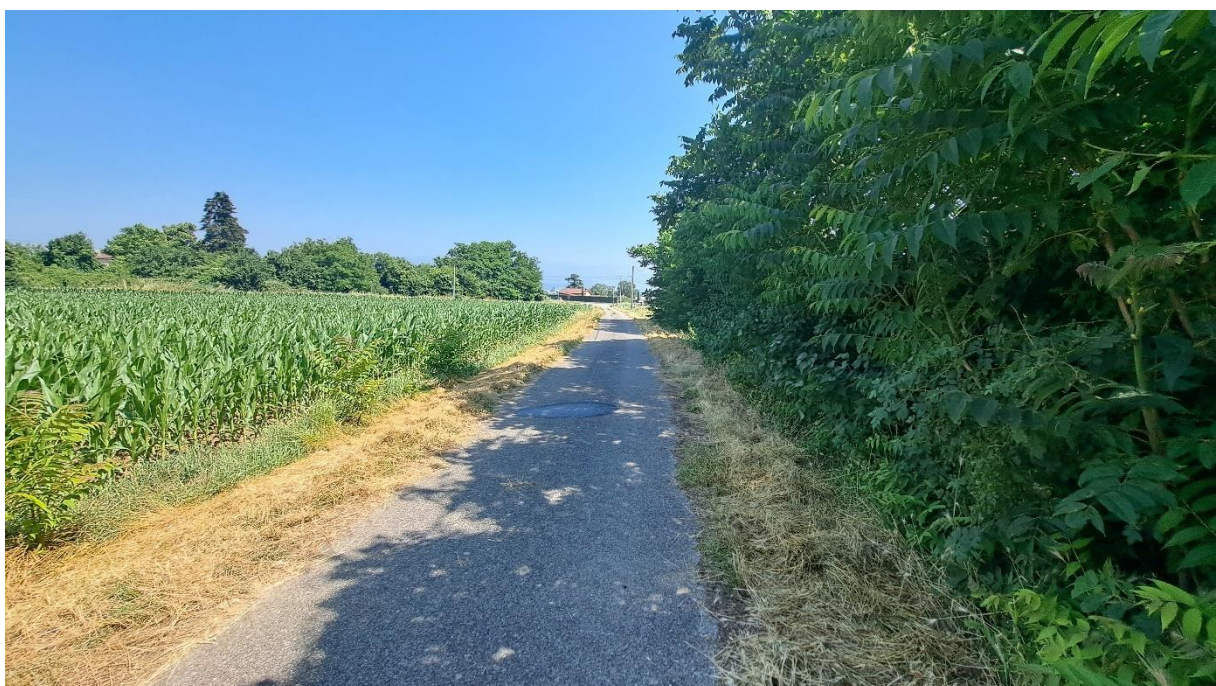
La propriété est délimitée par des arbres et des haies qui ne sont pas entretenus.

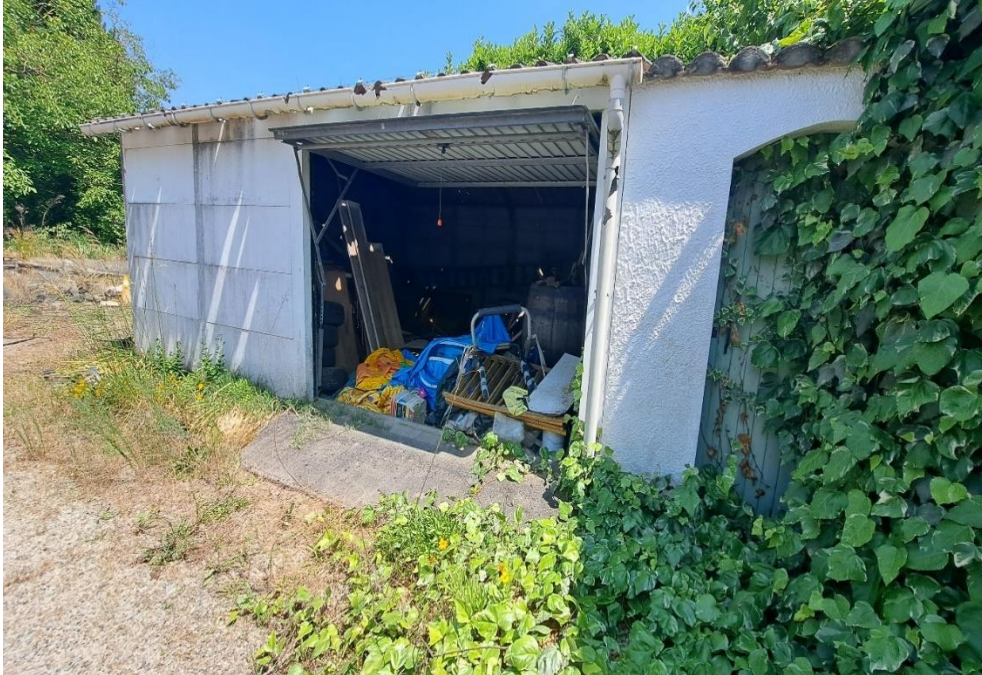
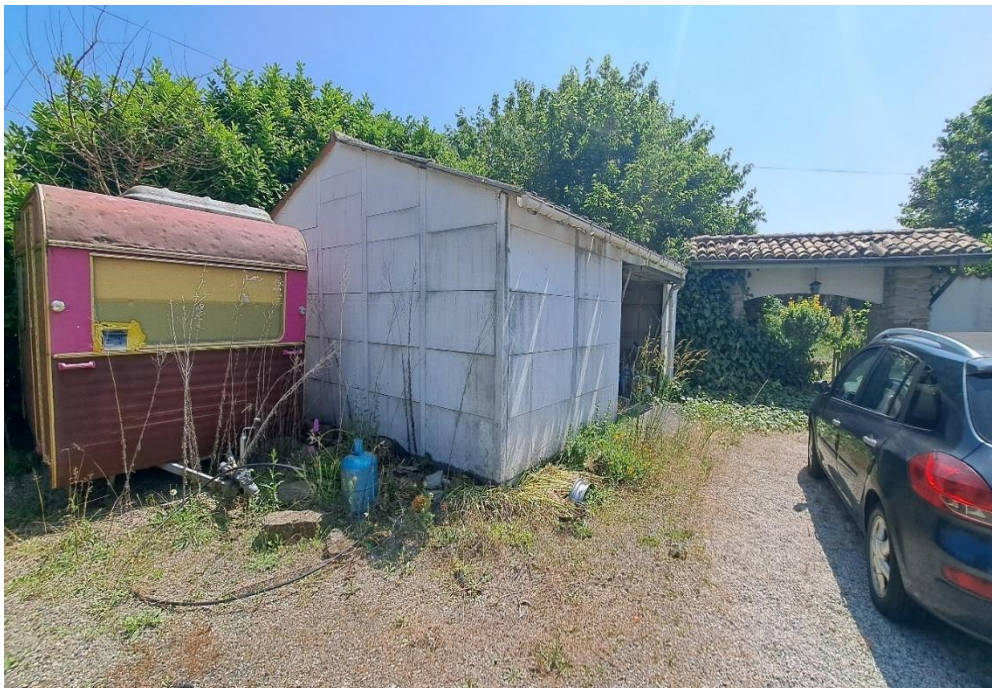
- **GARAGE (non attenant à la maison) :**

Ce bâtiment est équipé d'une porte sectionnelle manuelle.

Les chéneaux sont très abimés.

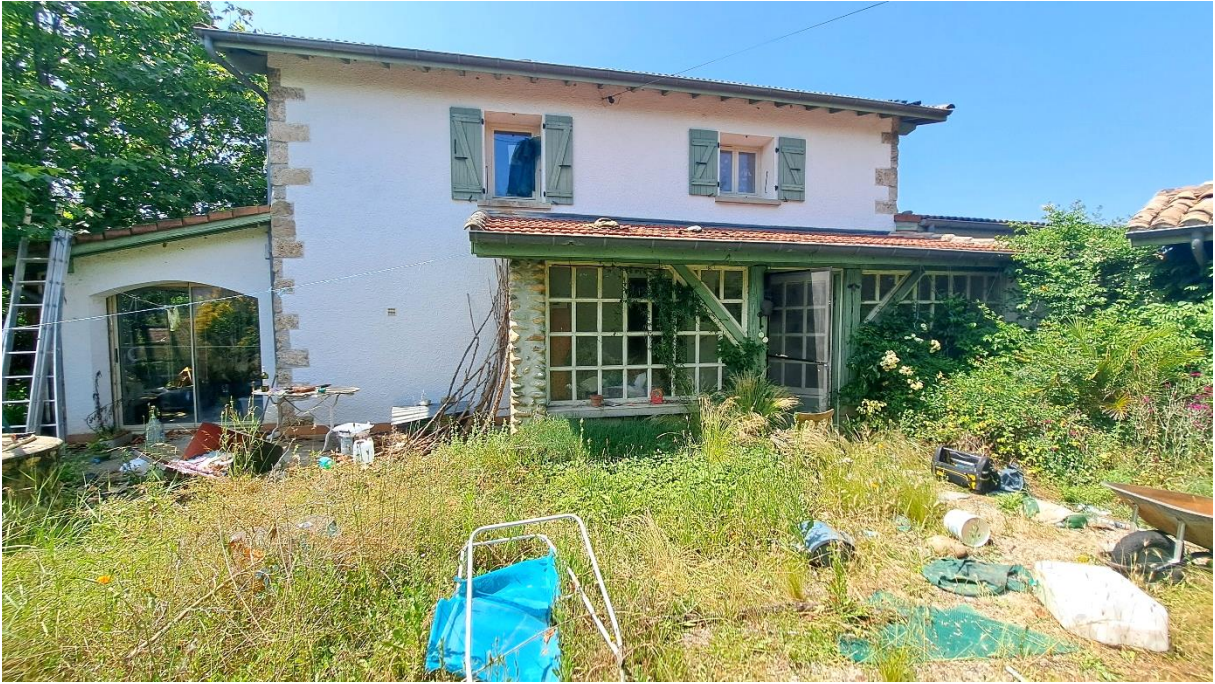
**Vue de la façade de la maison (côté entrée principale) :**

A l'entrée de la maison se trouve un sas vitré, équipé d'une porte, dont le toit est recouvert de tuiles.

La porte d'entrée de la maison se situe à l'intérieur de ce sas.

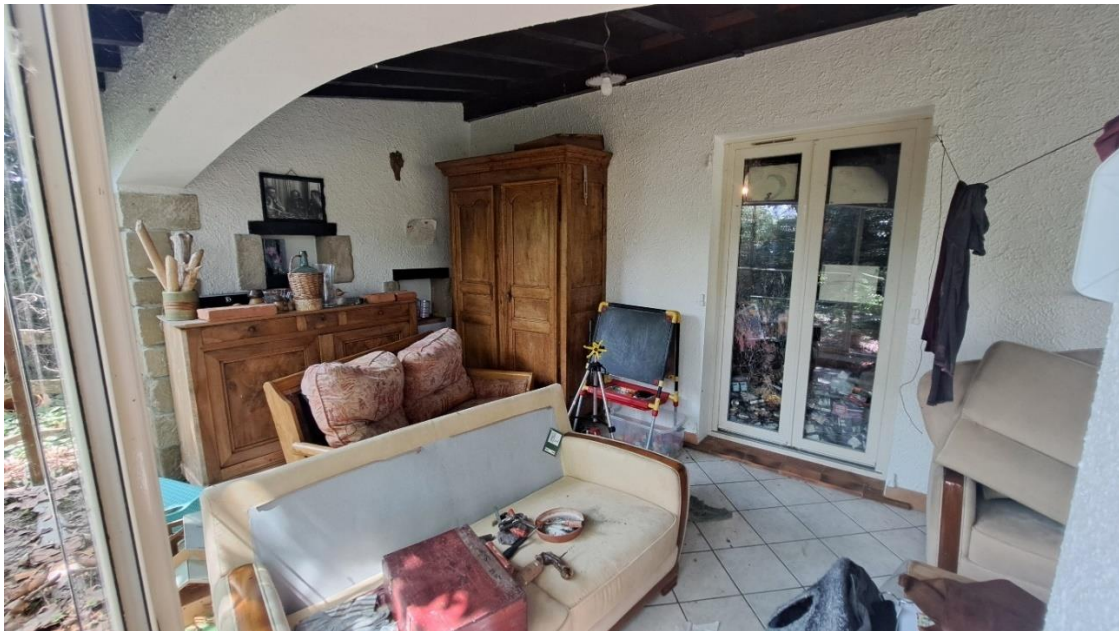
INTERIEUR DE LA VERANDA :

Certaines baies vitrées de la véranda ne ferment pas. L'une des vitres de la véranda est cassée.

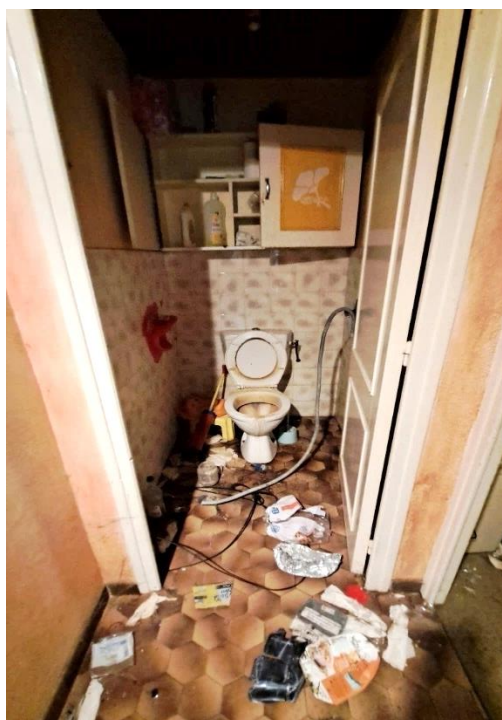
### WC :

- une porte peinte de couleur blanche
- un bloc WC très sale

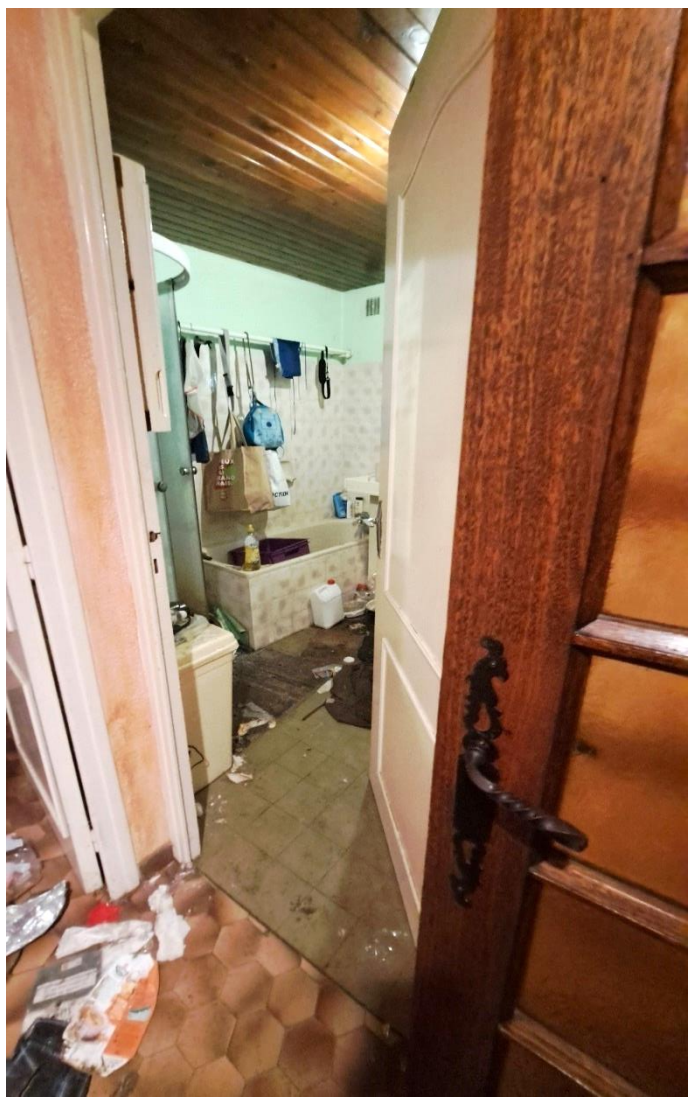
- **SALLE DE BAIN :**

- Une porte
- Un fenestron
- Une baignoire
- Une douche
- Un meuble de salle de bain blanc terni avec un lavabo bouché. Le miroir du meuble de salle de bain présente de nombreuses inscriptions.

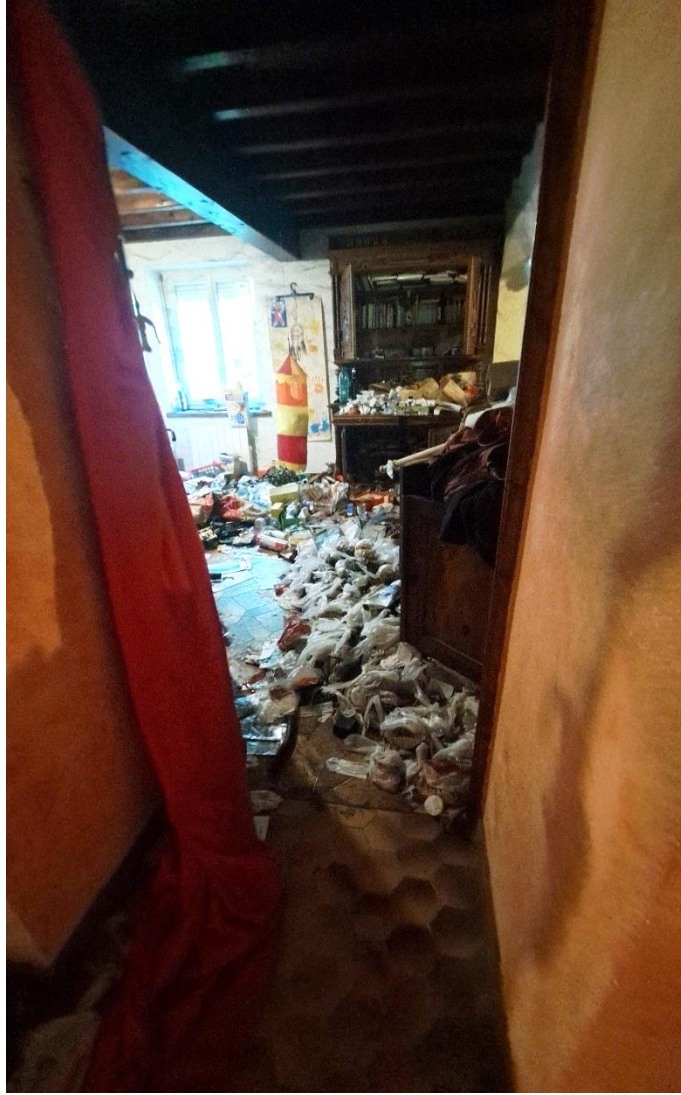
- **SALON / SEJOUR** :

Sol : carrelage ancien marron entièrement recouvert de débris et de sachets plastiques contenant des excréments.

Murs : enduit clair noirci comportant des toiles d'araignées
