PROCES-VERBAL DE

DESCRIPTION DES LIEUX

L'AN DEUX-MILLE-VINGT-CINQ ET LE VINGT-SEPT MAI

Me suis rendu ce jour au 3 Rue de la Luire 26000 Valence à 08h55, afin de procéder à la description des biens mentionnés dans le commandement susvisé, à savoir :

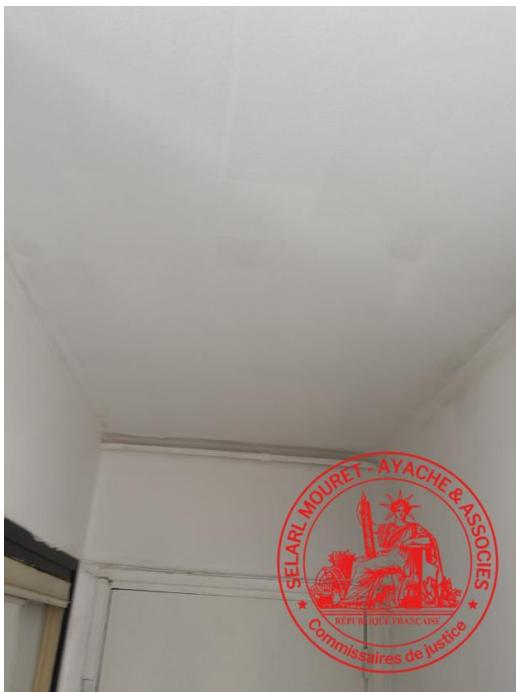
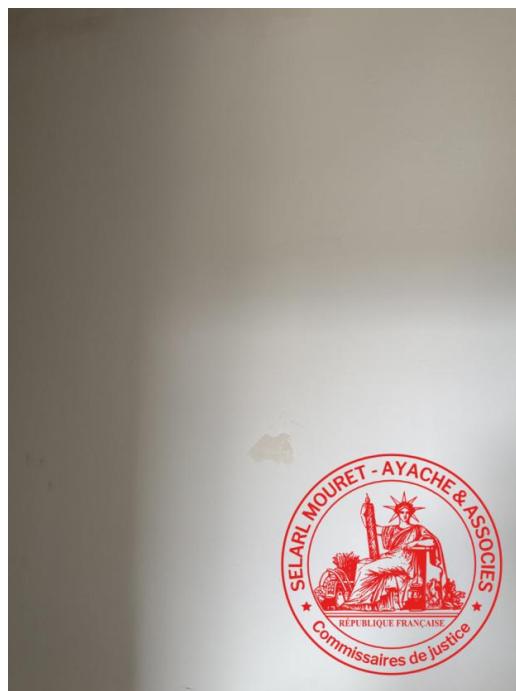
Le sol présente des marques d'usure avec des traces visibles réparties en divers endroits. J'observe que les murs sont globalement en bon état.

Néanmoins, l'un des murs montre des marques d'usure normale et des traces diffuses, tandis que le mur opposé à l'entrée comporte des zones où la peinture s'éaille.

Le plafond est uniformément blanc, sans décoloration ni fissures apparentes.

Les portes sont dans un état général correct, bien que la peinture présente des signes d'usure.

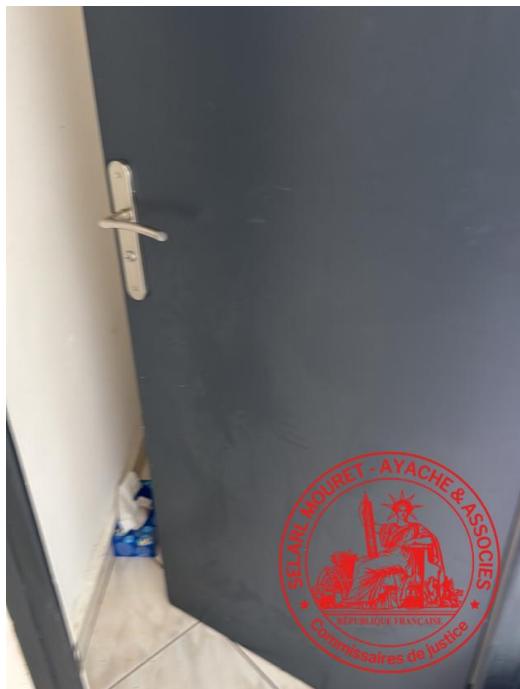
Je remarque que les murs présentent des signes de détérioration. Des marques de salissure sont présentes au bas du mur adjacent à la porte. Des traces d'humidité et de dégradations du revêtement sont observées sur le mur où se trouve la chaudière. Le mur opposé à l'entrée présente un aspect partiellement uniforme avec des marques de peinture irrégulières. Les finitions des enduits des murs ne sont pas satisfaisantes.

J'observe que le plafond présente des taches d'humidité et des dégradations localisées près de certains angles, notamment du côté de l'installation de la chaudière.

La fenêtre est en bon état général, sans dégradation majeure du verre. Il est à noter que la porte présente des éclats de peinture le long du bord et des marques d'usure autour de la poignée.

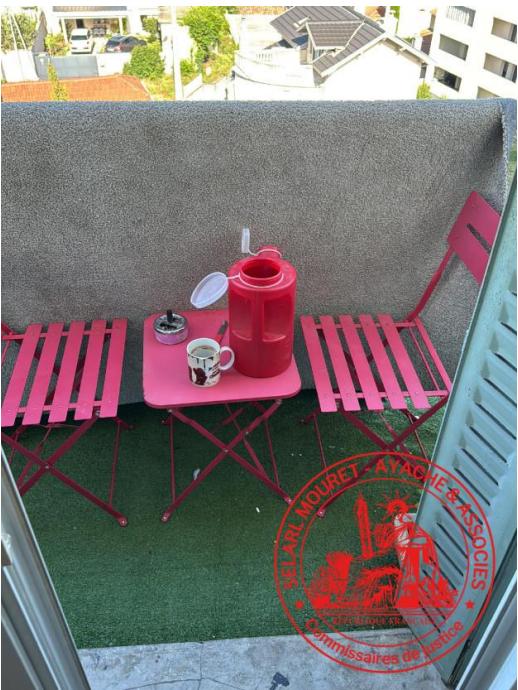
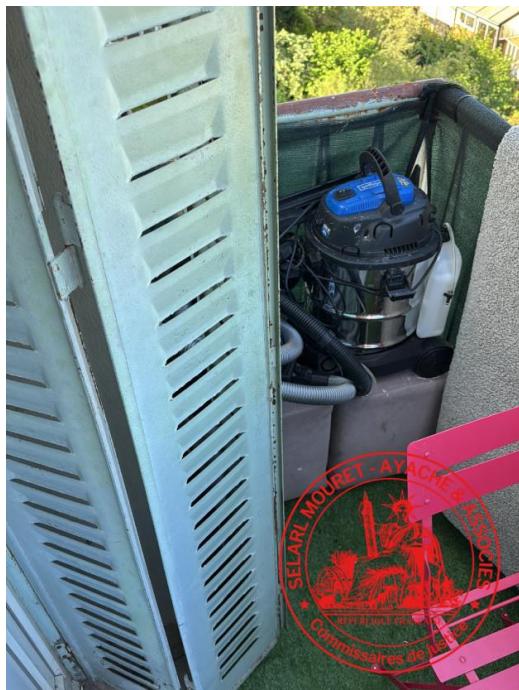
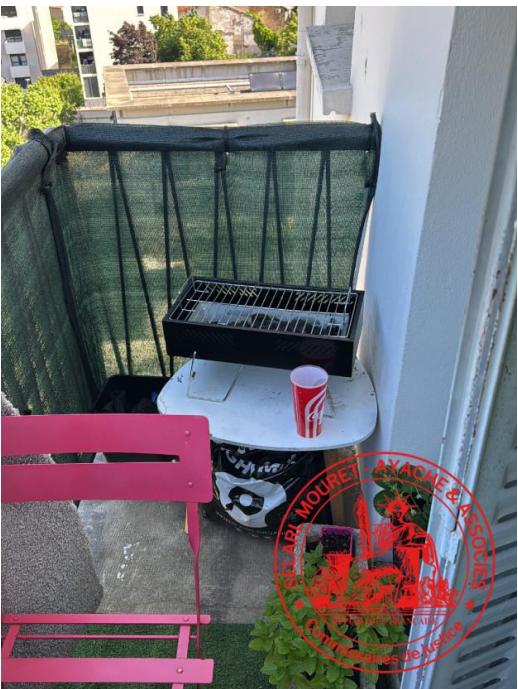
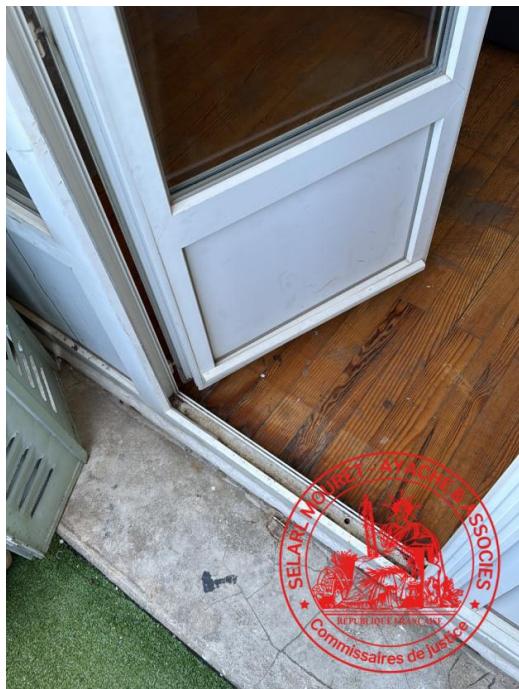
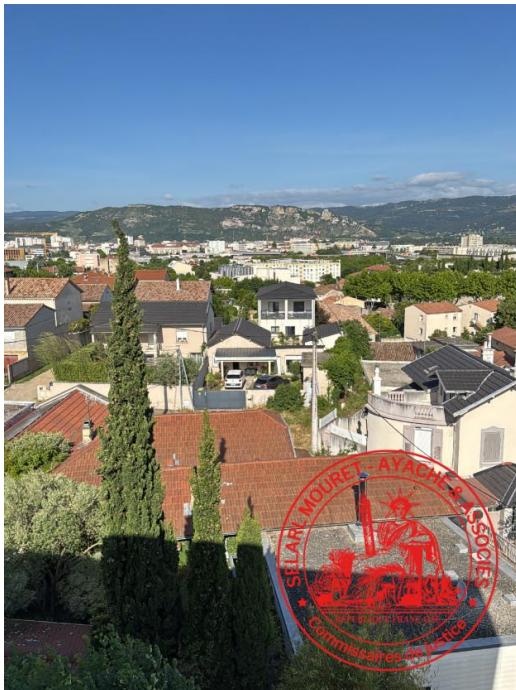
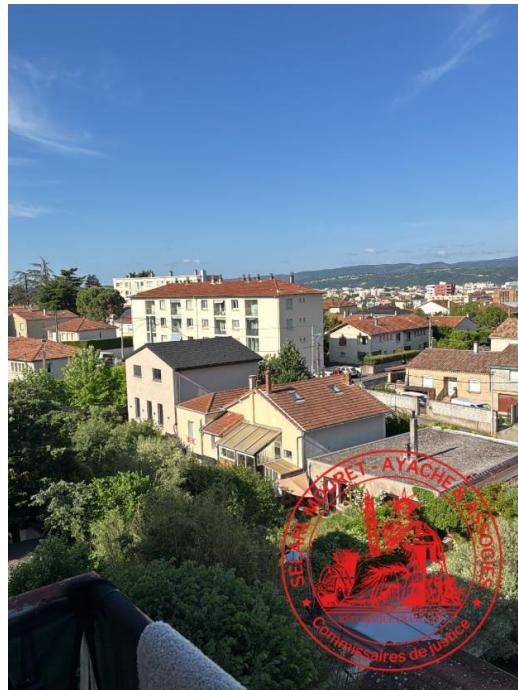
Le sol de la terrasse se trouve en état d'usage, avec des fissures et des taches visibles.

Les murs sont exempts d'anomalies significatives, mais il est à noter de légères traces d'usure au niveau des menuiseries.

Les portes vitrées qui permettent l'accès à l'intérieur sont en bon état général, bien que la structure présente des éraflures et des marques d'usure.

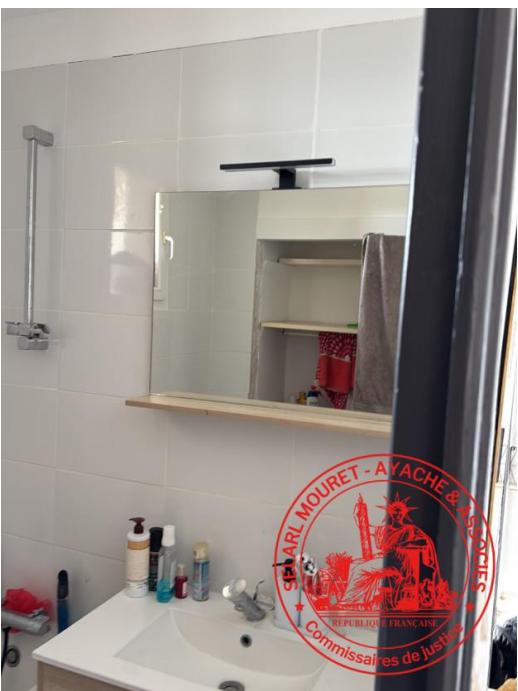
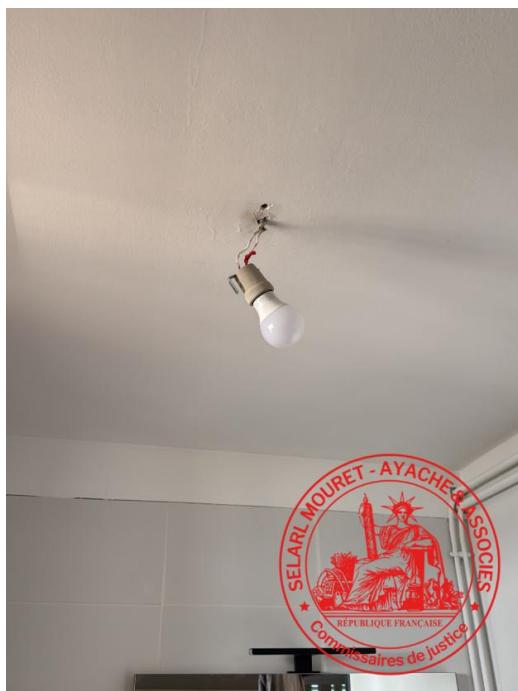
Le plafond est en bon état, bien que de légères traces de raccordement ou de fissures mineures soient observables autour de l'installation électrique.

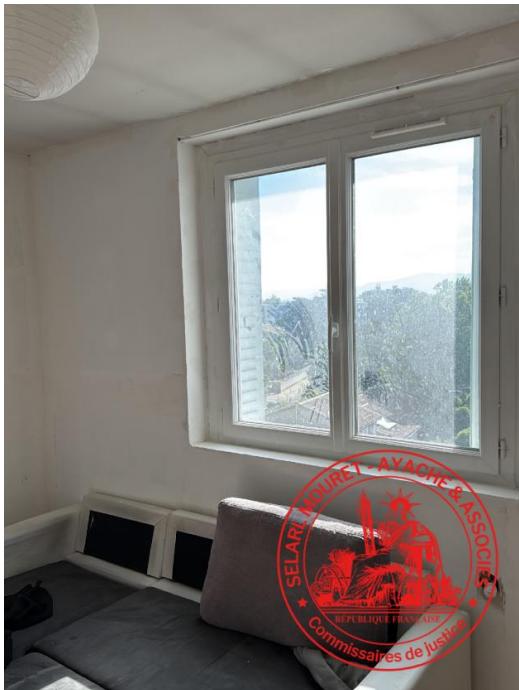
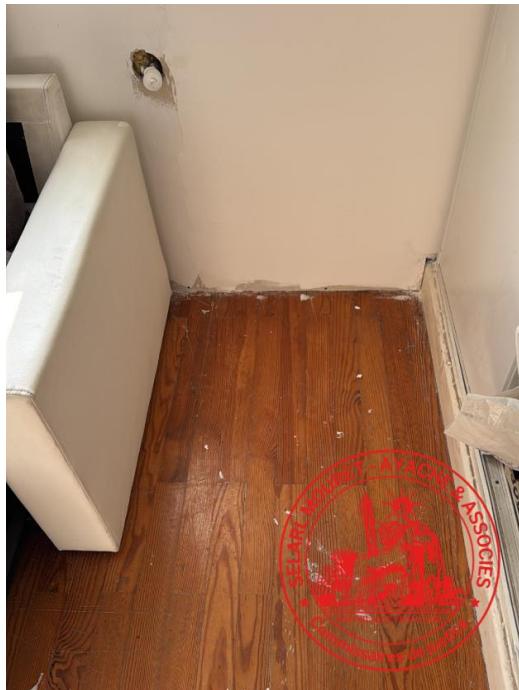
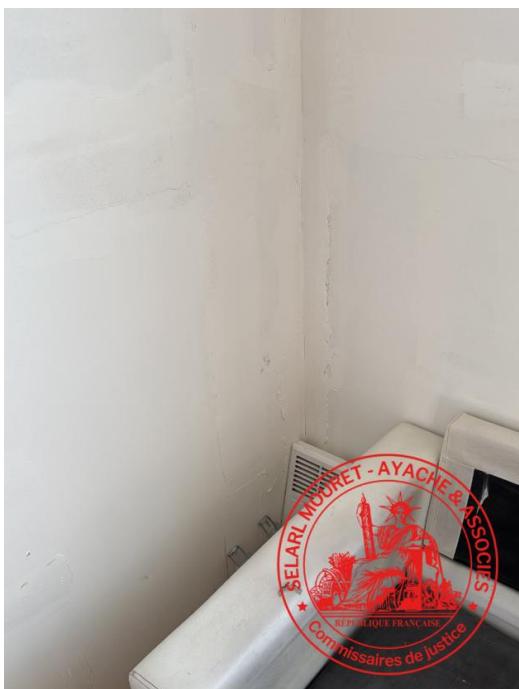
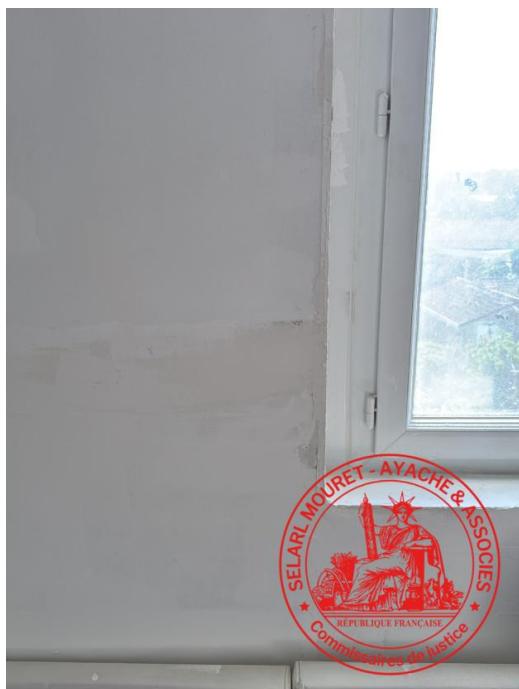
J'observe que les murs, bien que globalement en bon état, comportent des marques de retouche de peinture près des bords de la fenêtre et dans les coins de la pièce. De petites fissures verticales sont visibles aux jonctions des murs, et les finitions des cloisons exigent une reprise complète des enduits.

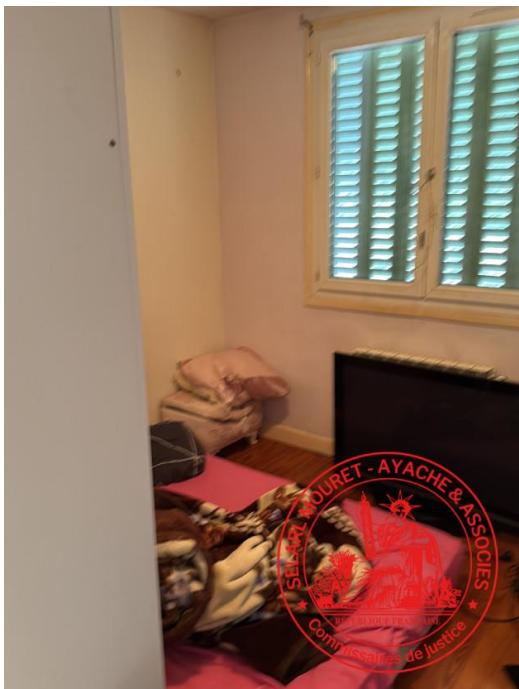
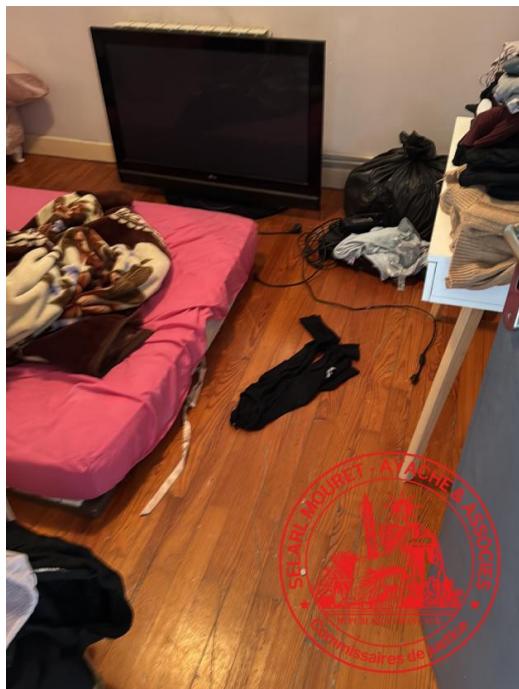
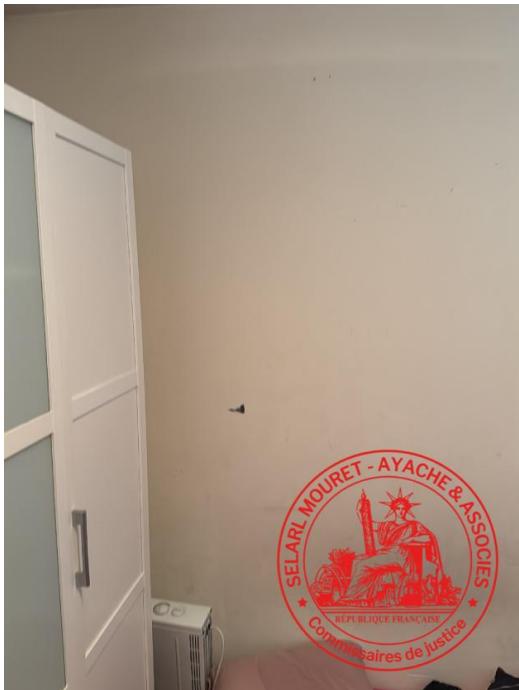
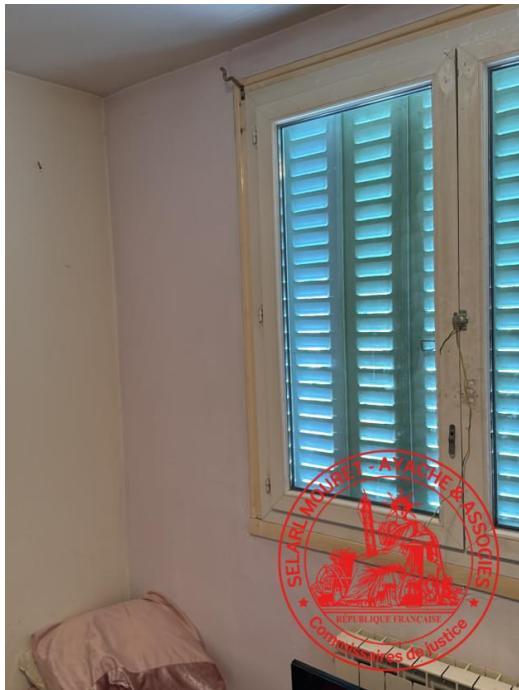
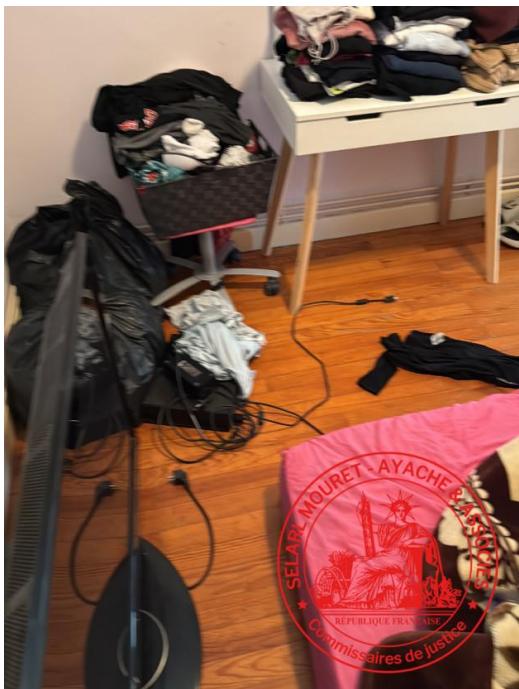
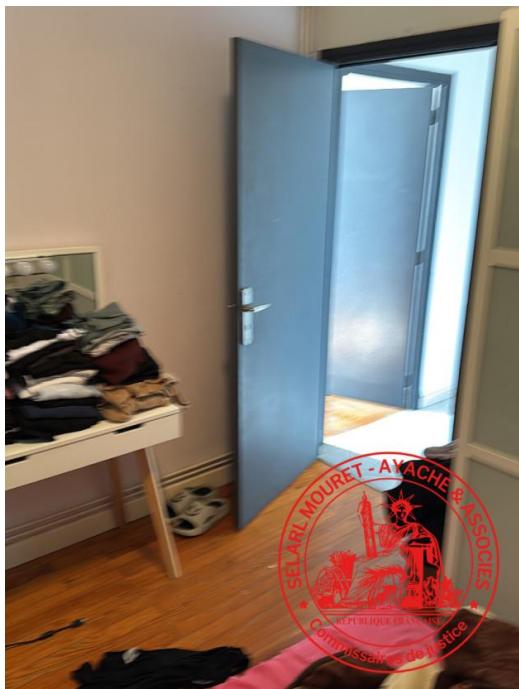
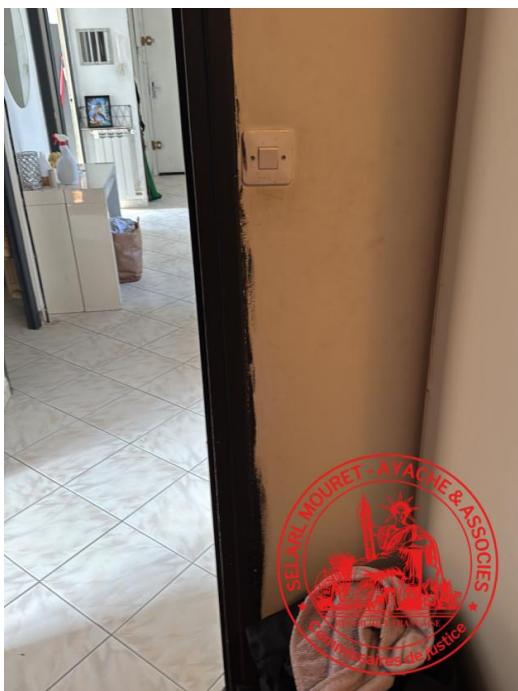
Les murs présentent des marques de salissure, particulièrement sur le mur adjacent à l'armoire. Une fissure est visible au-dessus de la porte, et plusieurs trous apparaissent sur le mur à côté de la fenêtre.

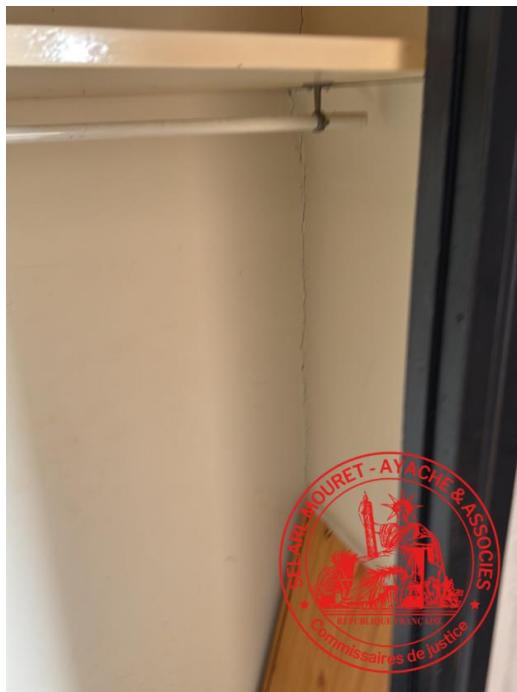
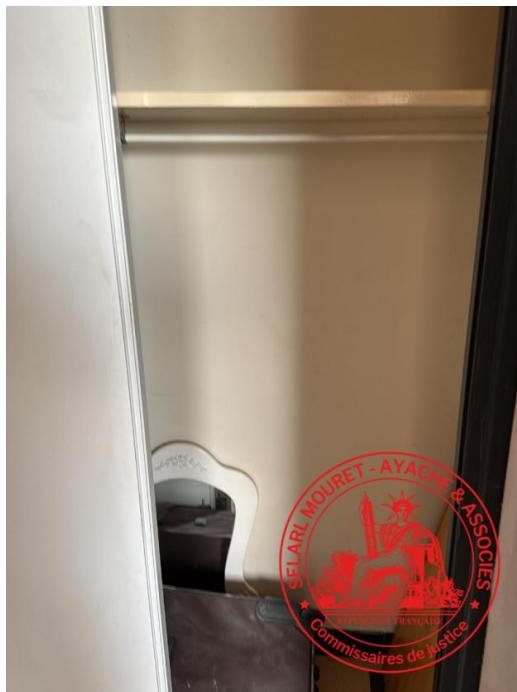
Les murs à l'intérieur du placard présentent des marques discrètes, et une fissure verticale est visible dans le coin droit.

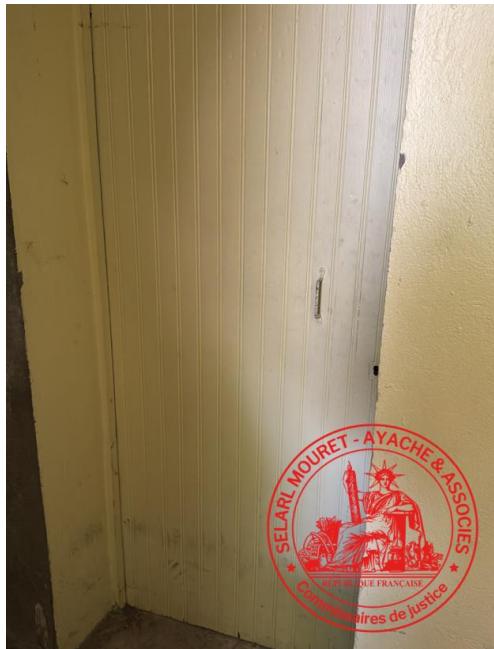
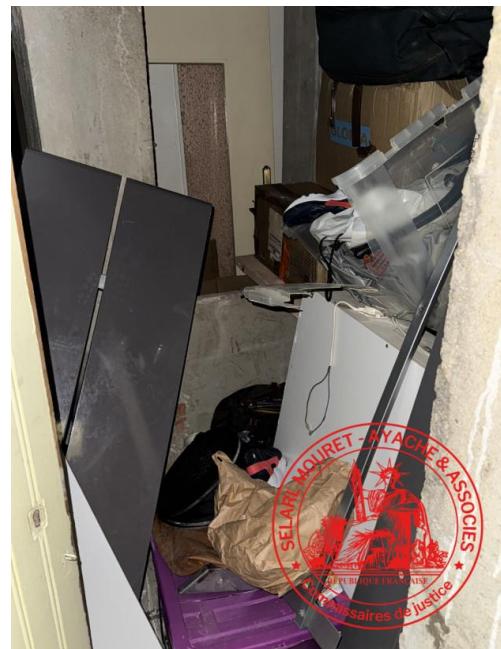
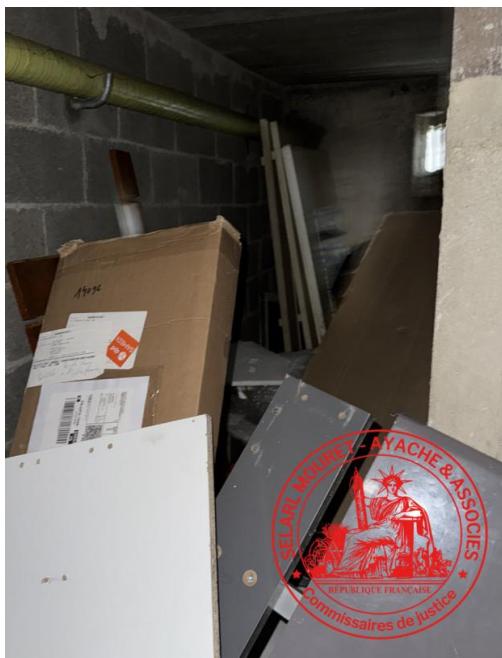
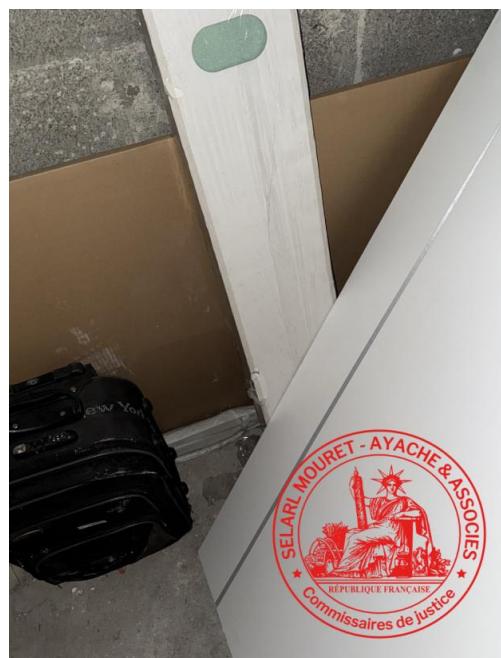
Il est à noter que l'espace est encombré, limitant l'accès et la visibilité complète de certains éléments.
