Date : 03.06.2026  
Référence : C 6347  
MJ SYNERGIE c/ MOUSTY

# *PROCES-VERBAL*

## *DE DESCRIPTIF*

**CERTIFIE** m'être rendue, ces jour et heure sur la commune de 07300 Tournon-sur-Rhône, 3 rue Gabriel Faure, où là étant et en présence de :

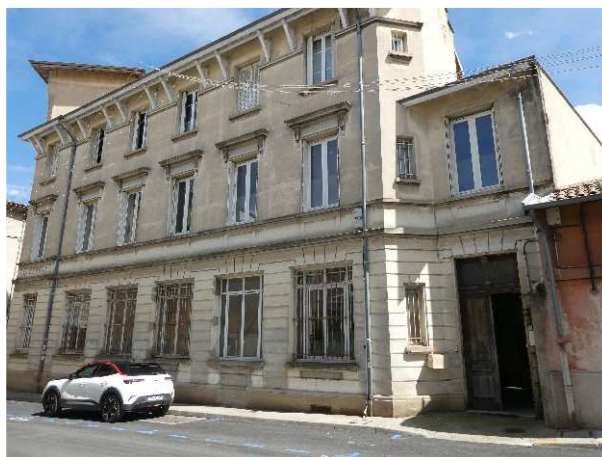
Façade Nord de l'immeuble

Les quatre fenêtres principales de droite de l'étage correspondent au différentes pièces de l'appartement, côté Nord.

La fenêtre de gauche (flèche jaune) correspond à celle de la chambre numéro 1, les deux du milieu – à sa droite – correspondent à celles du salon/séjour.

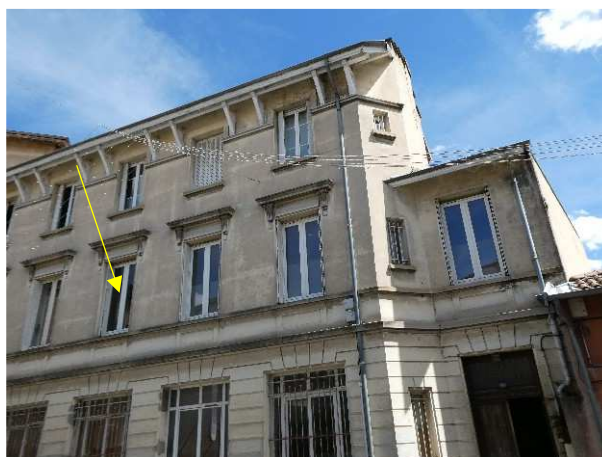
La pièce en décroché dans l'angle Nord-Ouest au premier étage correspond à la cuisine et à sa fenêtre Nord.

La petite fenêtre à barreaudage à sa gauche correspond à la fenêtre Nord-Ouest du pan coupé du salon/séjour.

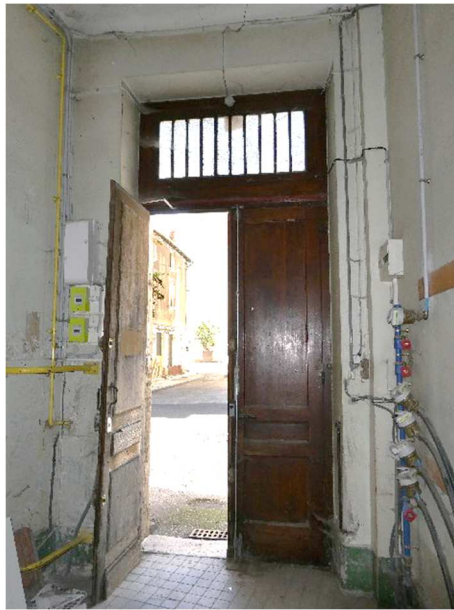
Le sol carrelé est sale et non entretenu.

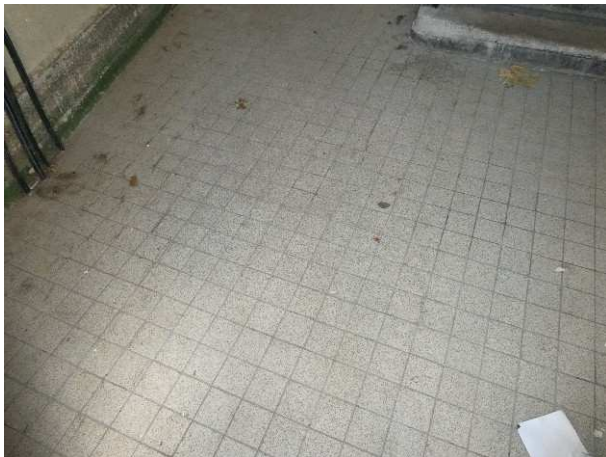
Les murs du hall d'entrée sont vétustes et tachés, avec par endroits des traces de reprises.

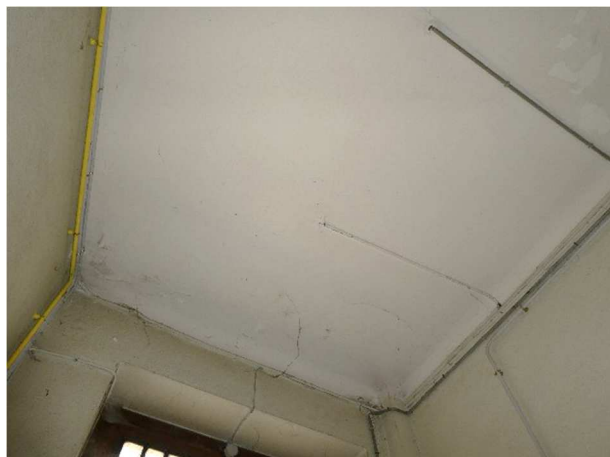
La peinture du plafond du hall du rez-de-chaussée de l'immeuble est écaillée.

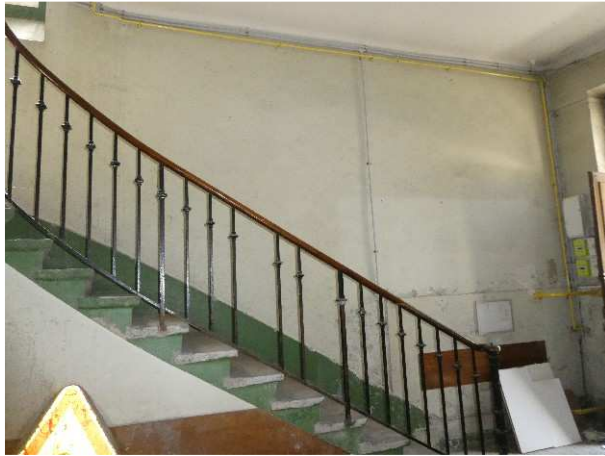
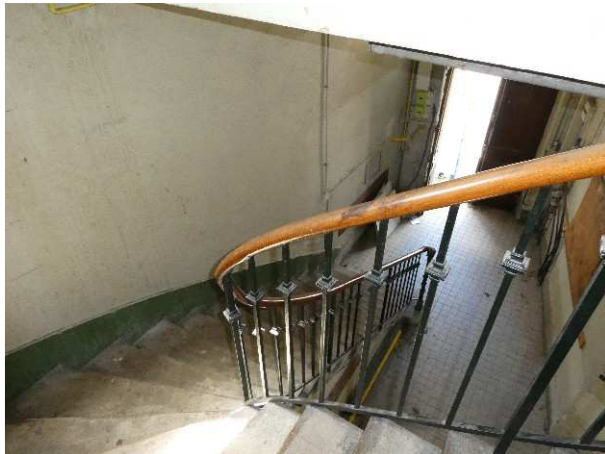
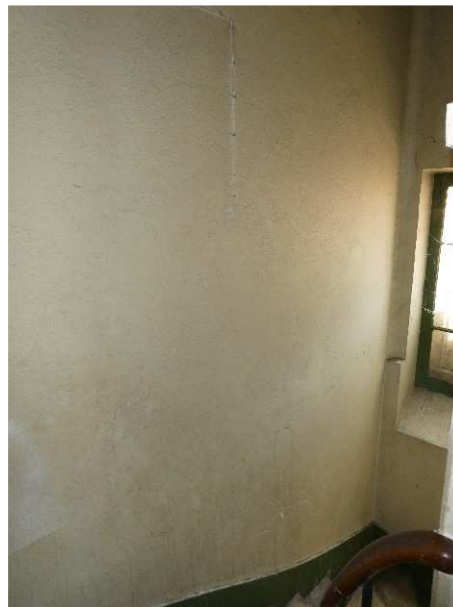
Le mur le long de la montée d'escalier est vétuste et comporte des traces de coulures.

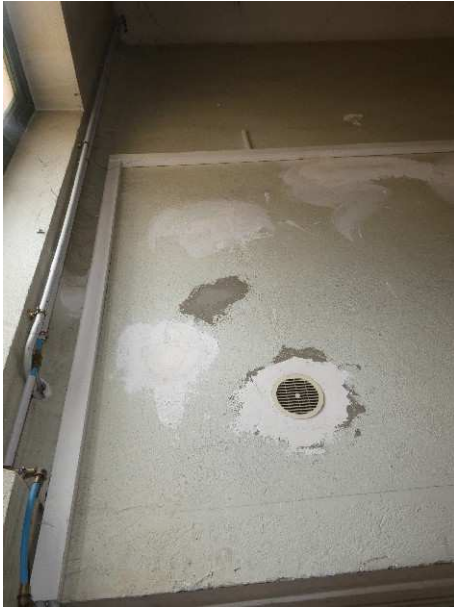
Le mur opposé comporte de nombreuses traces de reprises.

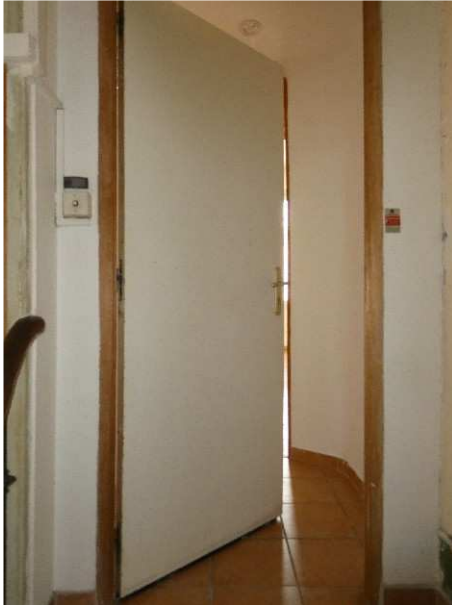
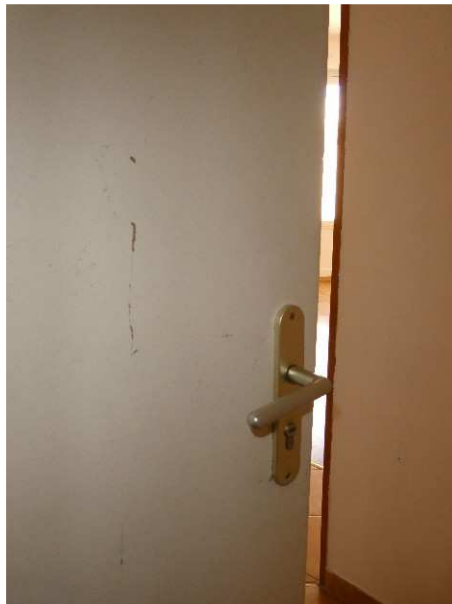
La porte d'entrée en bois est en état d'usage et comporte des éraflures côté extérieur.

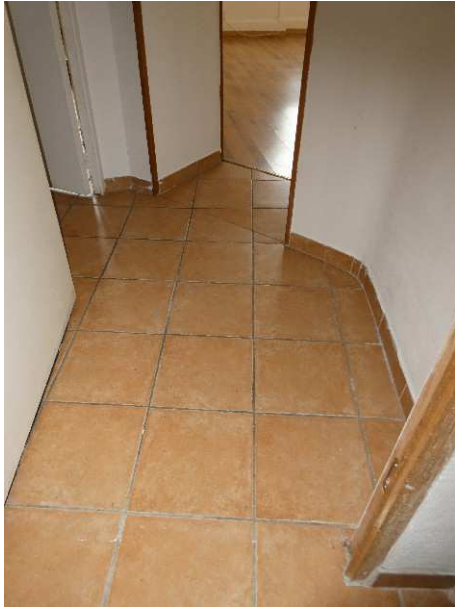
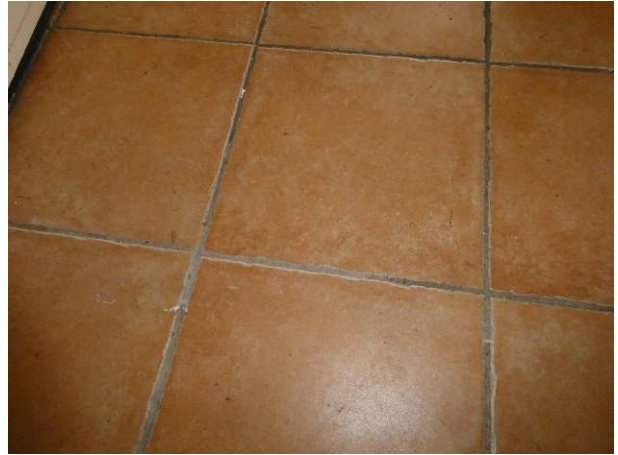
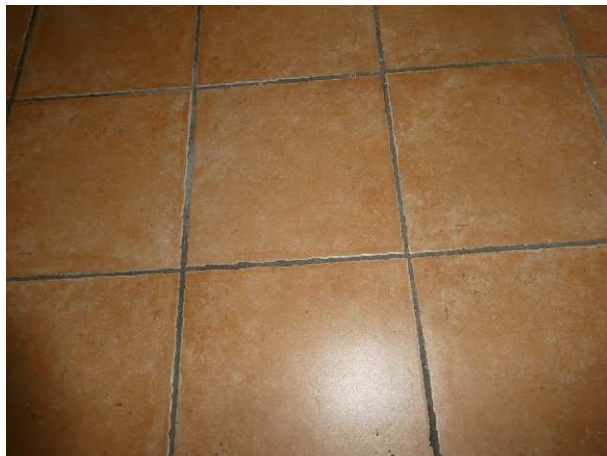
Le carrelage du sol comporte des multiples éclats et quelques taches de peinture blanche.

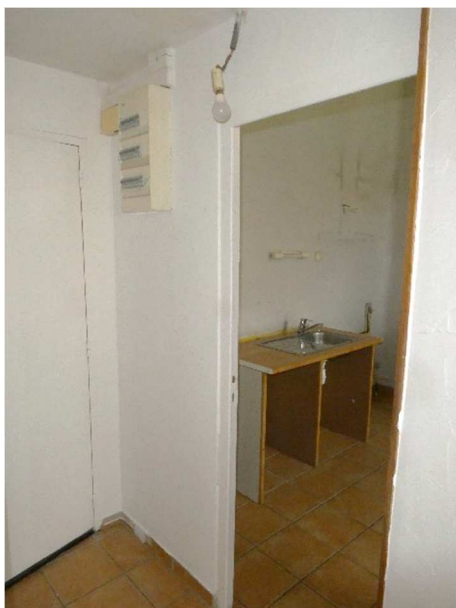
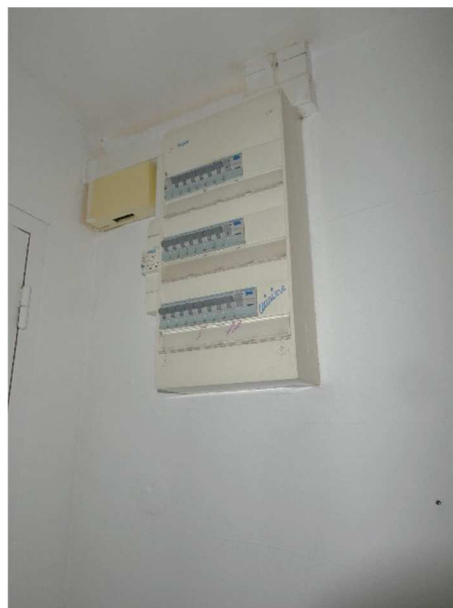
Les murs sont peints. Le mur Ouest comporte deux trous chevillés dont un est rebouché, à gauche de la porte d'accès à la cuisine, sous le tableau électrique.

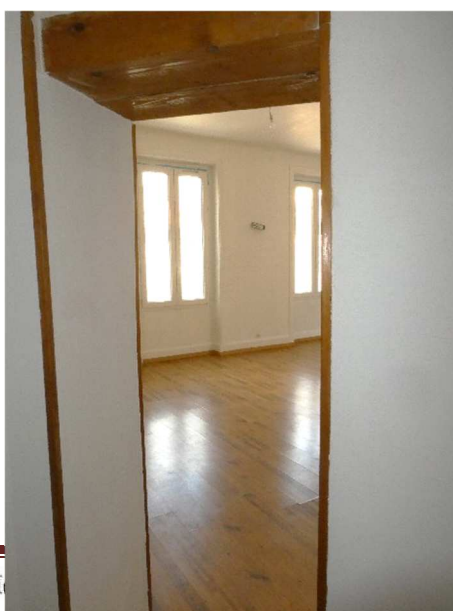
Côté Nord, les baguettes d'encadrement en bois du passage vers le salon séjour, comportent des taches de peinture.

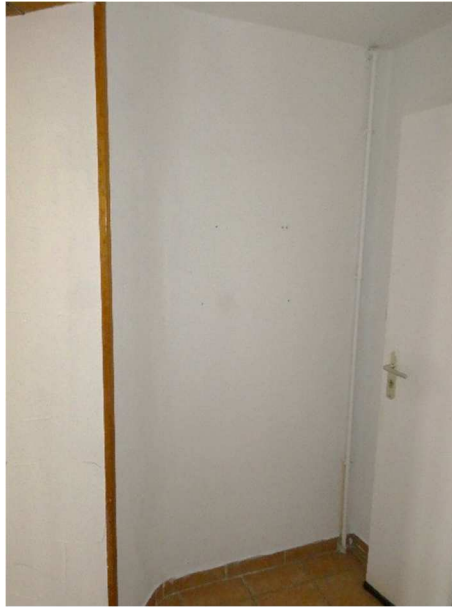
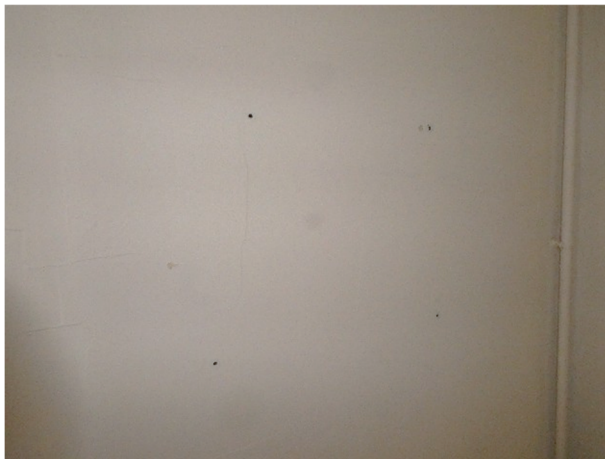
Le mur Est comporte des taches et plusieurs trous chevillés.

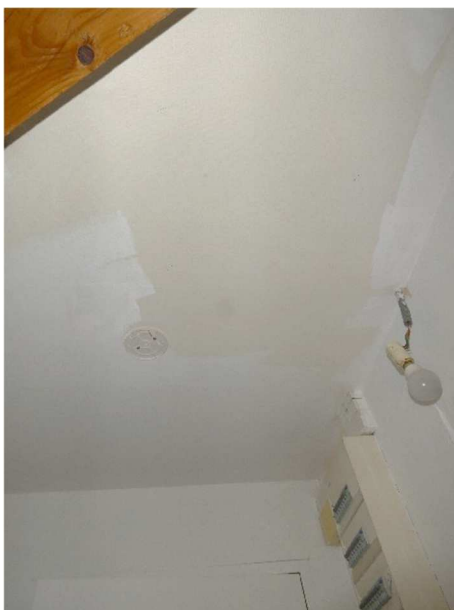
Le plafond comporte de la toile de verre peinte, dont la peinture est inachevée

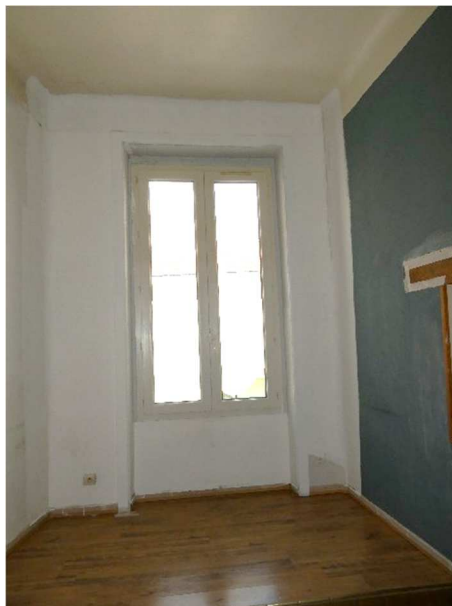
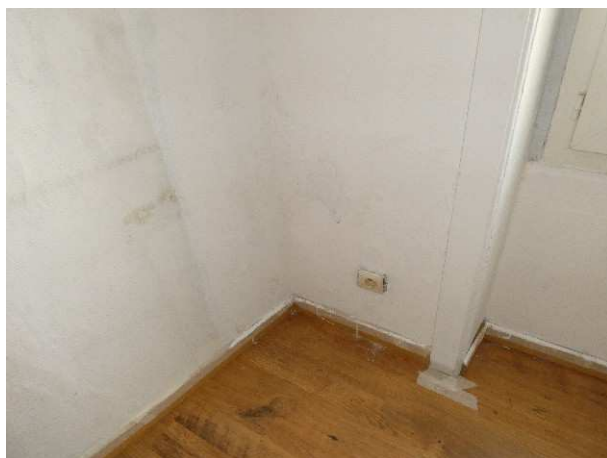
... mais aussi au niveau de l'angle Nord-Ouest, de l'encadrement de la fenêtre et de cueillie verticale Nord-Est.

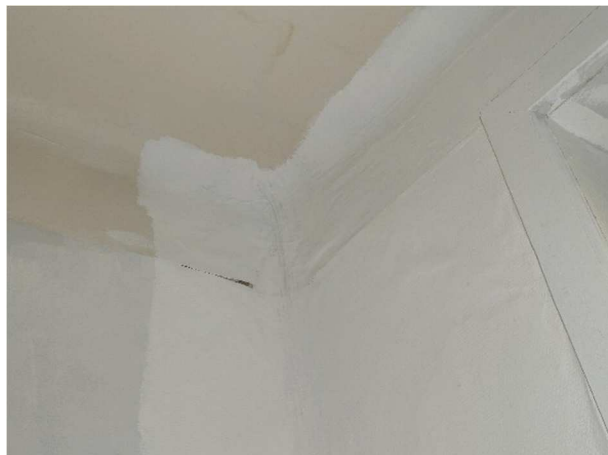
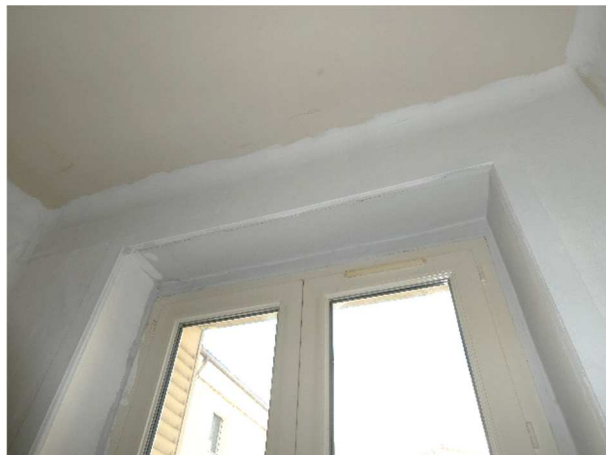
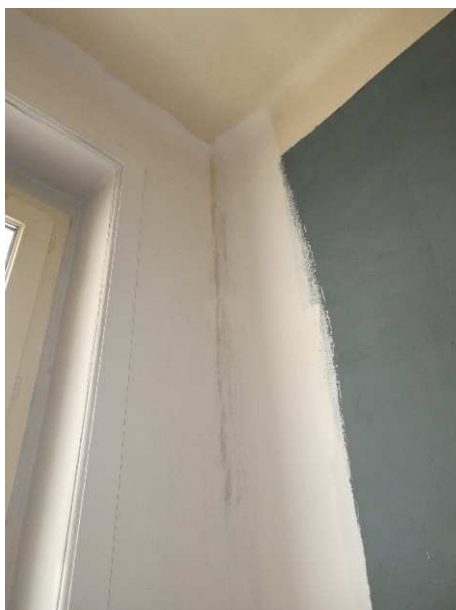
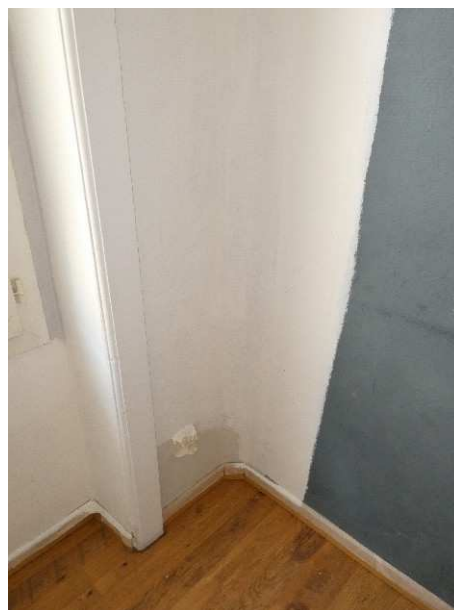
Les vitres de la fenêtre comportent un film adhésif granité en partie inférieure.

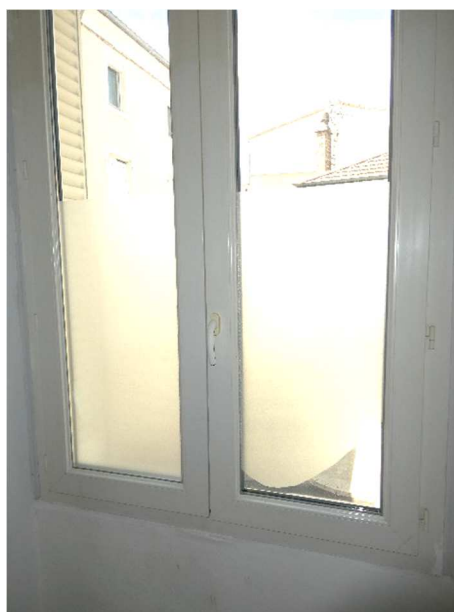
Le plafond comporte de la toile de verre peinte hors d'usage, noircie et tachée.

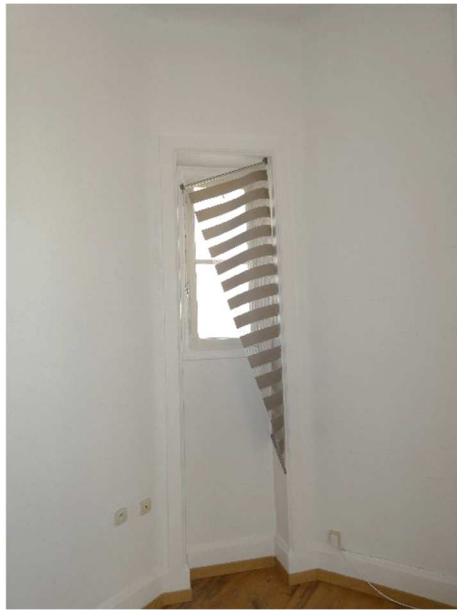
Sur le mur en pan coupé Nord-Ouest, le rideau est mal fixé devant la fenêtre en bois.  
Le mur Nord comporte deux fenêtres en PVC dont les vitres comportent un film adhésif granité en partie inférieure.

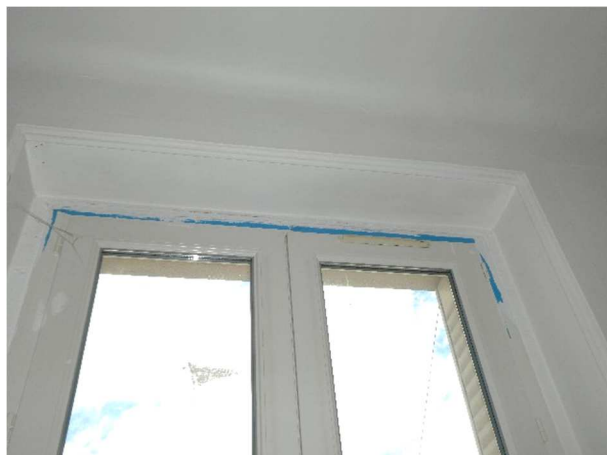
Les fenêtres comportent des traces de peinture mal appliquée et les deux grilles d'aération supérieures sont cassées.

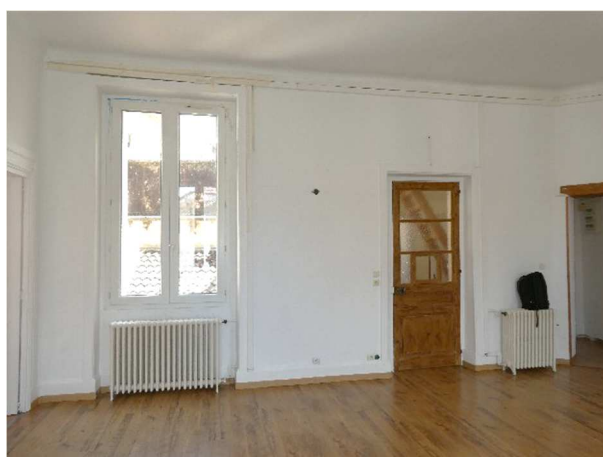
La fenêtre comporte des traces de peinture mal appliquée et des morceaux de ruban adhésif.

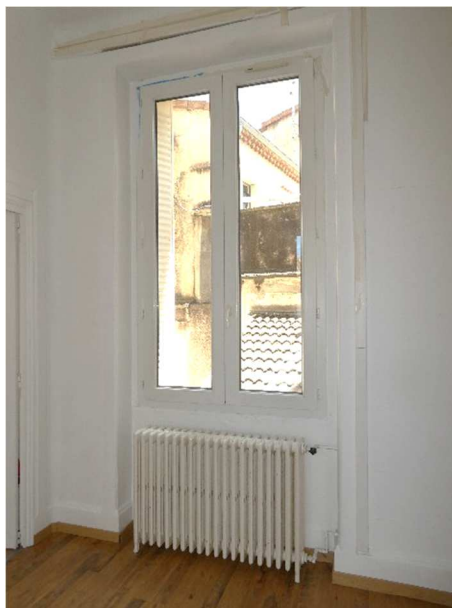
La grille en partie supérieure est cassée.

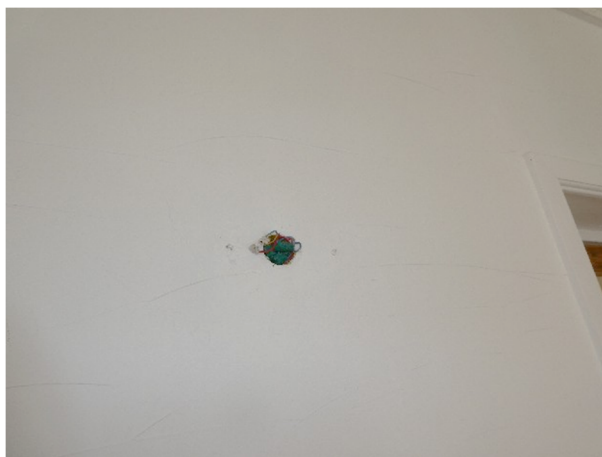
Entre la fenêtre et la porte du dégagement, le boîtier électrique ne comporte pas de cache et les fils électriques sont apparents.

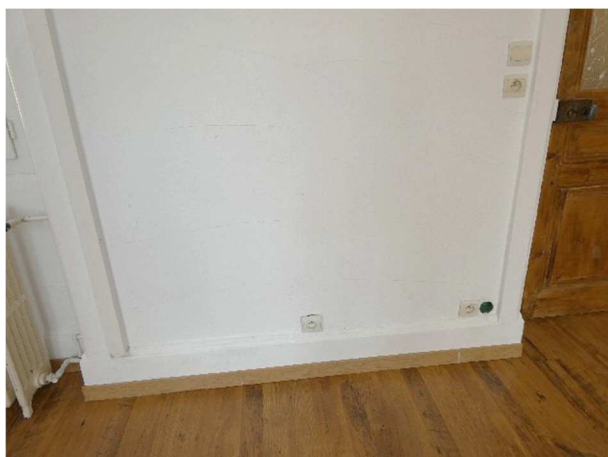
En partie basse, le boîtier électrique à droite de la prise électrique de droite, ne comporte pas de cache.

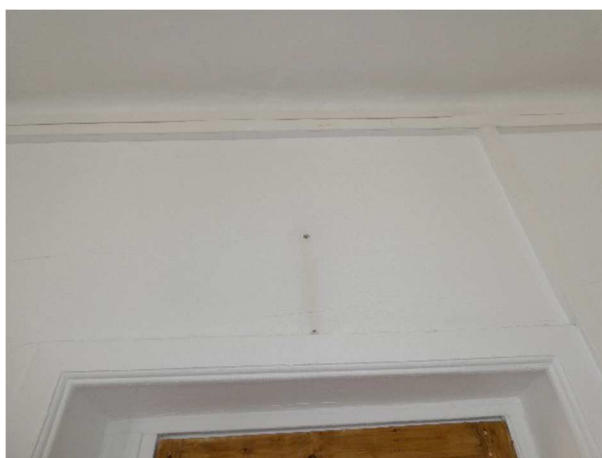
Au-dessus de la porte d'accès au dégagement, l'imposte comporte deux trous chevillés.

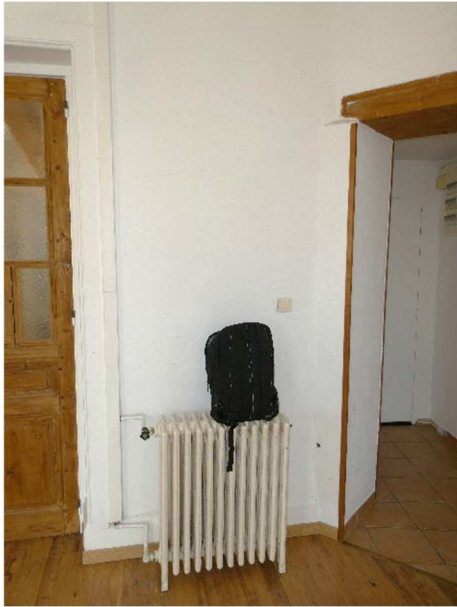
La peinture du radiateur comporte des éclats.

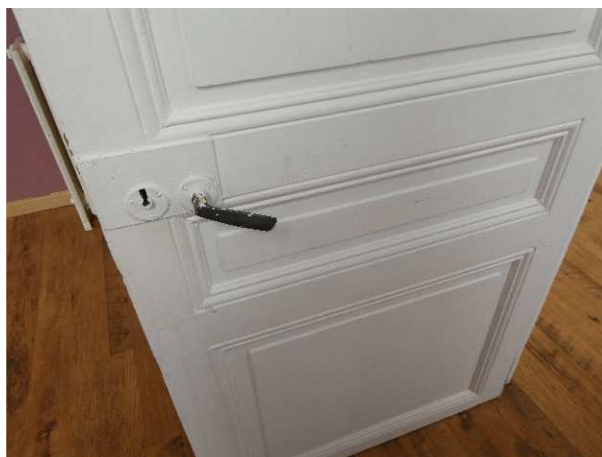
La poignée de la porte comporte des taches de peinture.

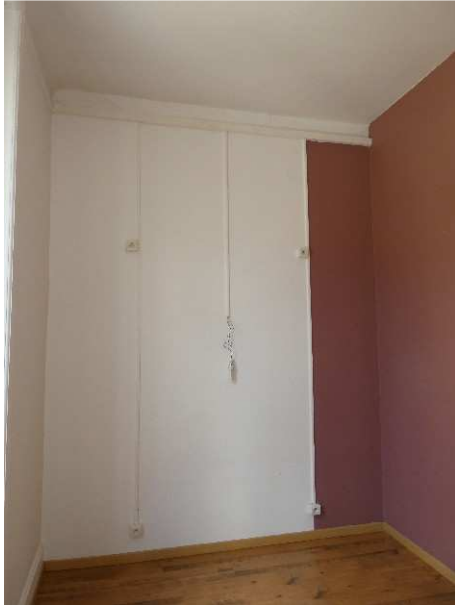
Le mur Est comporte des traces noires et des taches en partie basse, une goulotte électrique verticale en partie haute et trois goulottes électriques verticales.

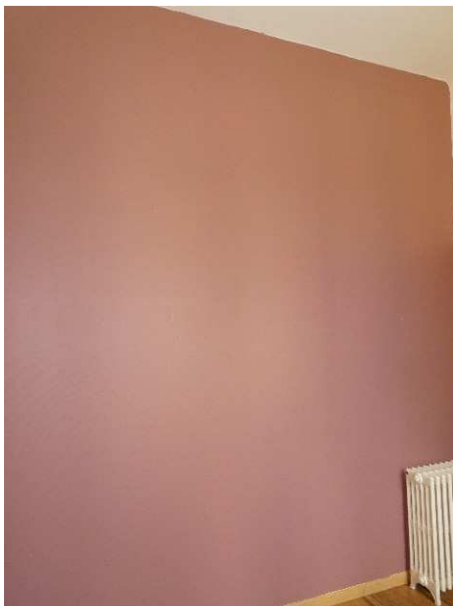
Le mur Sud comporte des traces.

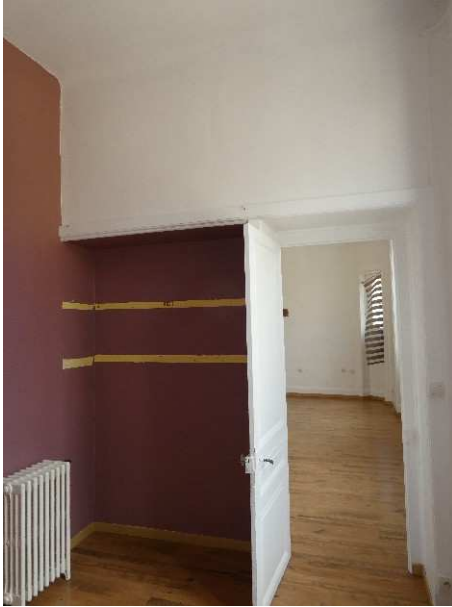
Le mur Ouest comporte des vis sur la traverse supérieure au-dessus du placard et des trous chevillés sur les murs du placard.

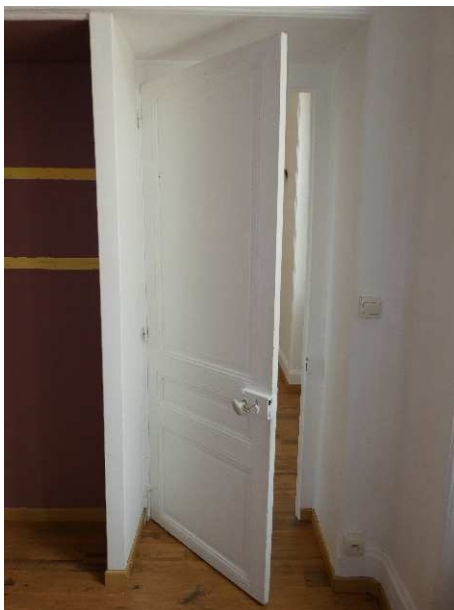
La face interne de la porte comporte des traces et des taches sur la peinture.

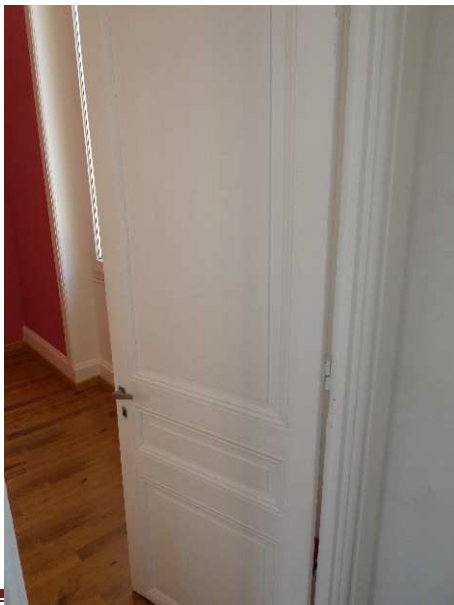
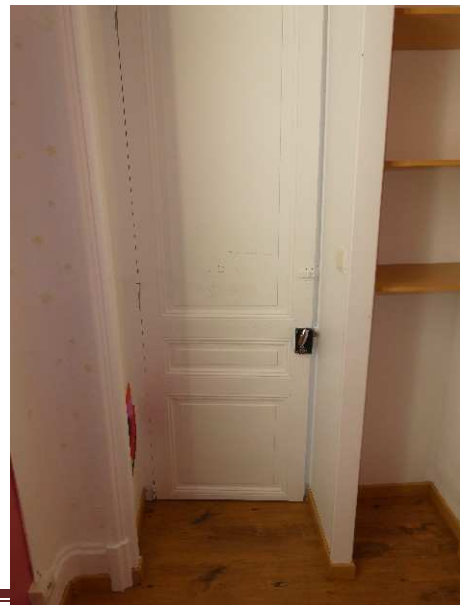
La porte en bois est peinte et comporte des traces d'écritures sur la face interne.

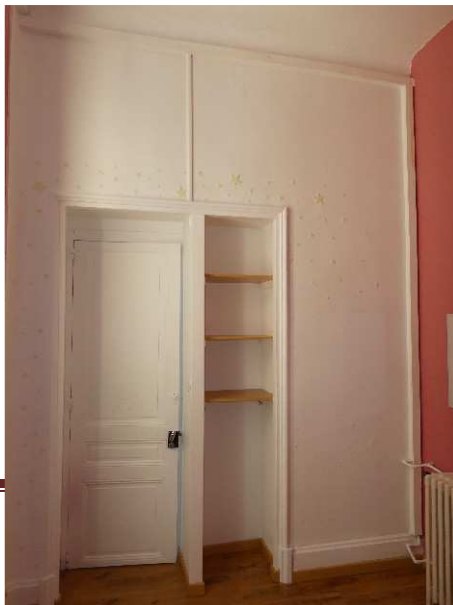
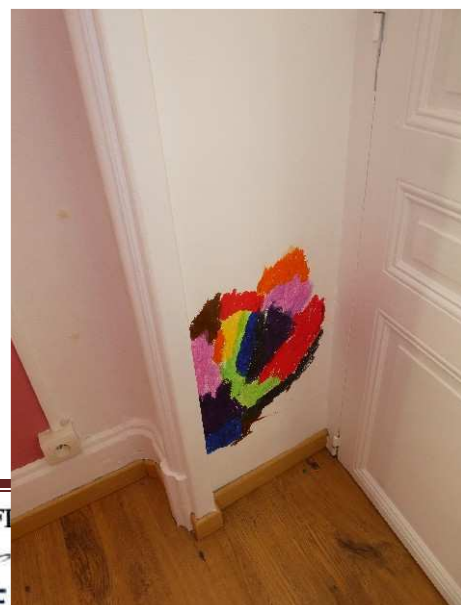
Le bas de la jouée gauche de la porte de la pièce comporte un dessin d'enfant.

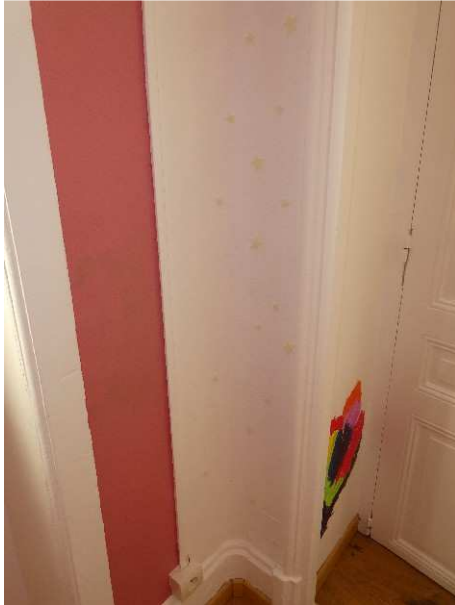
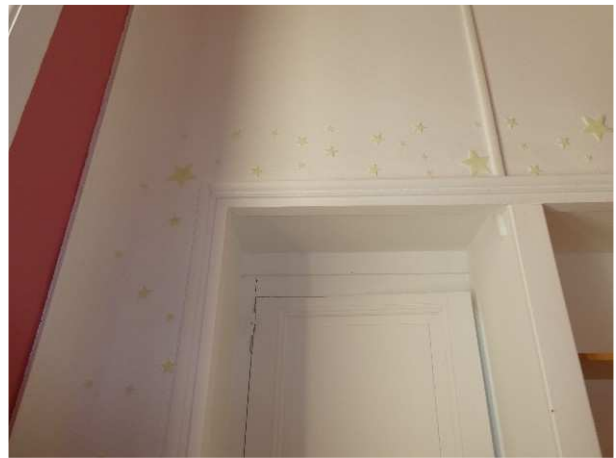
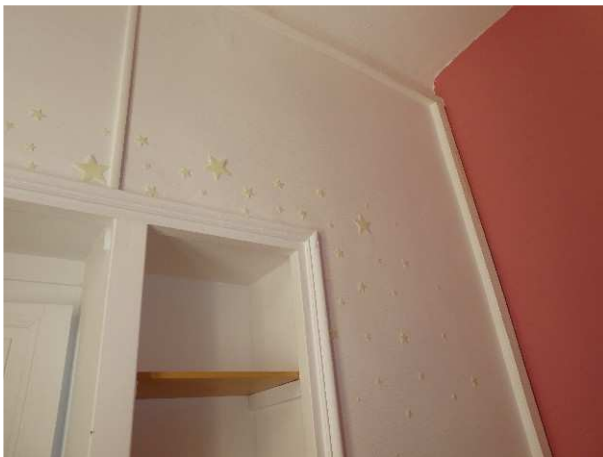
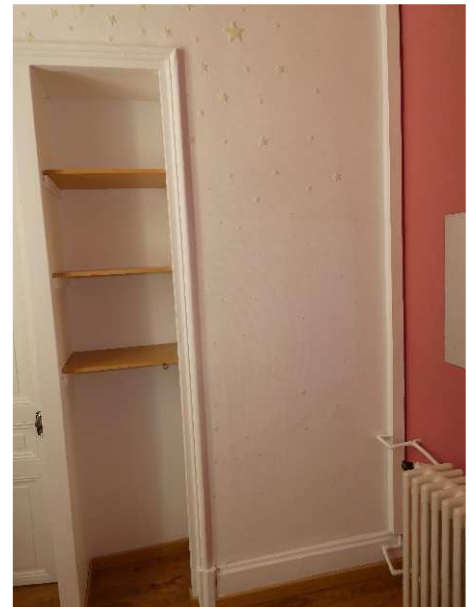
Le mur Ouest comporte de nombreux stickers étoiles phosphorescents, autour de l'encadrement de la porte de la pièce...

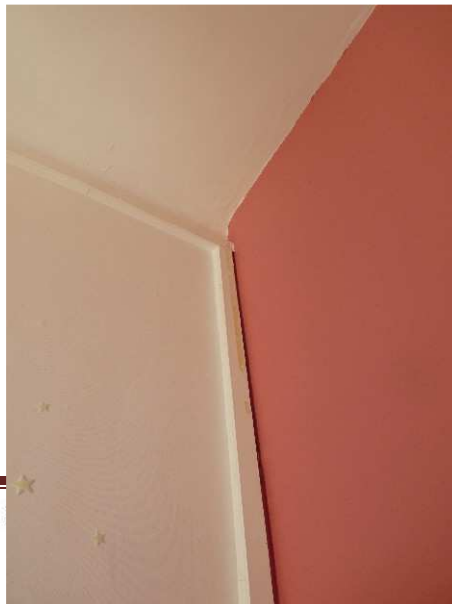
... et des traces d'adhésif sur la goulotte dans l'angle Nord-Ouest.

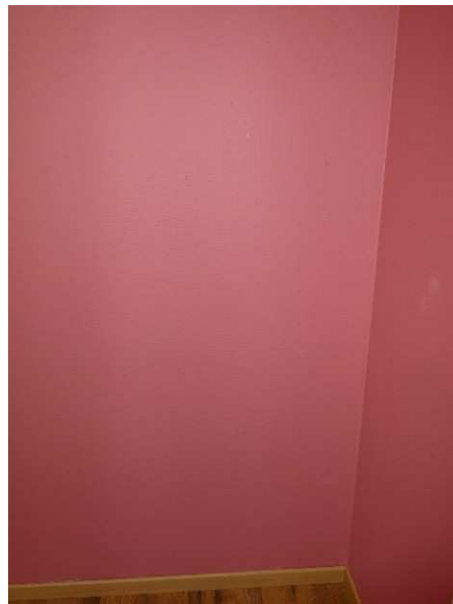
... et des traces à la surface du mur.

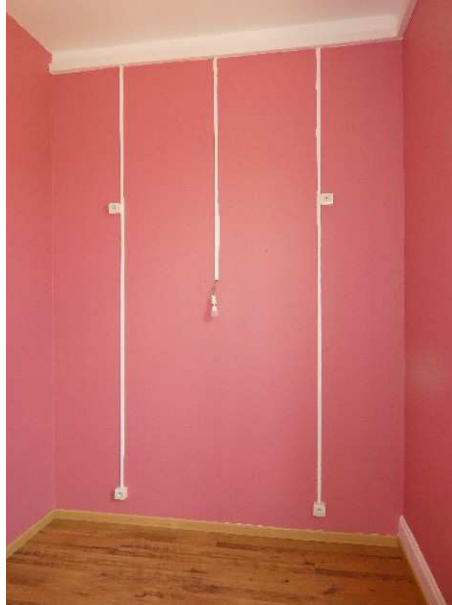
Le mur Est comporte des traces, des taches et une vis, ainsi qu'une goulotte électrique verticale en partie haute et trois goulottes électriques verticales.

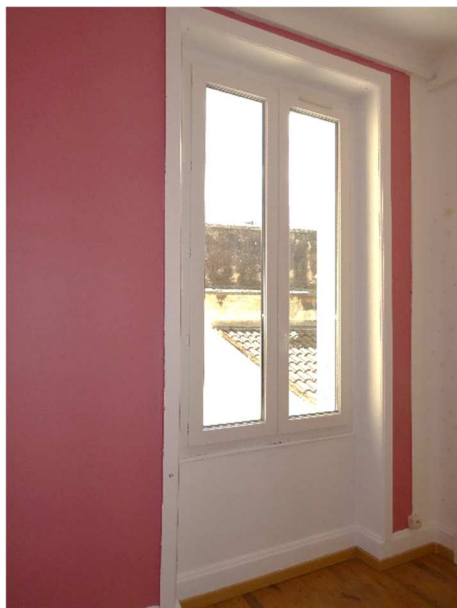
Le mur Sud comporte des trous sur la voussure de la fenêtre et des adhésifs à gauche de l'allège de la fenêtre.

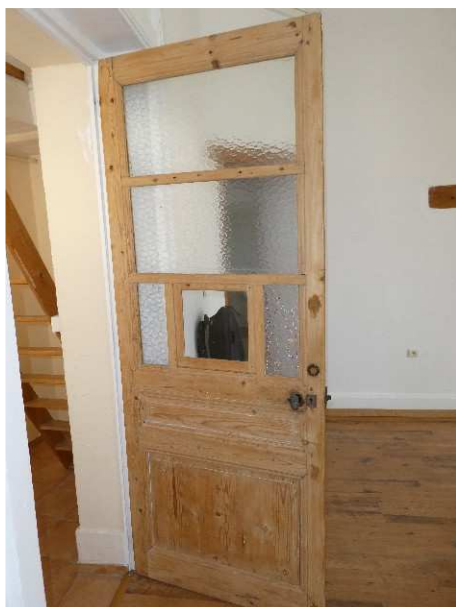
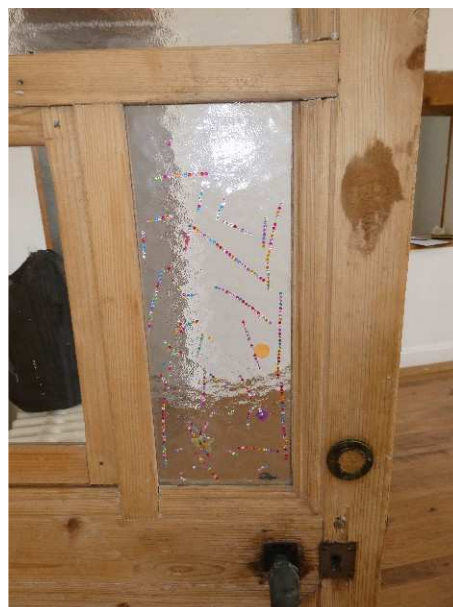
Sur le côté intérieur de la porte, la vitre inférieure droite comporte des adhésifs.

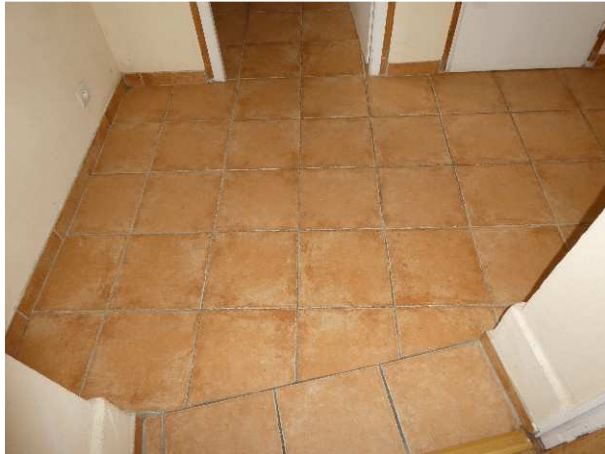
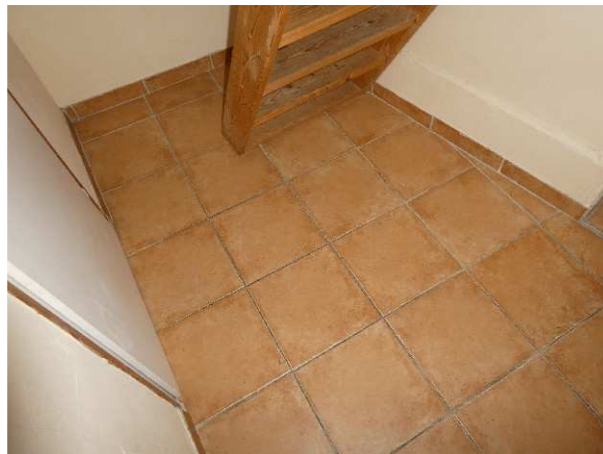
Le sol carrelé comporte quelques éclats.

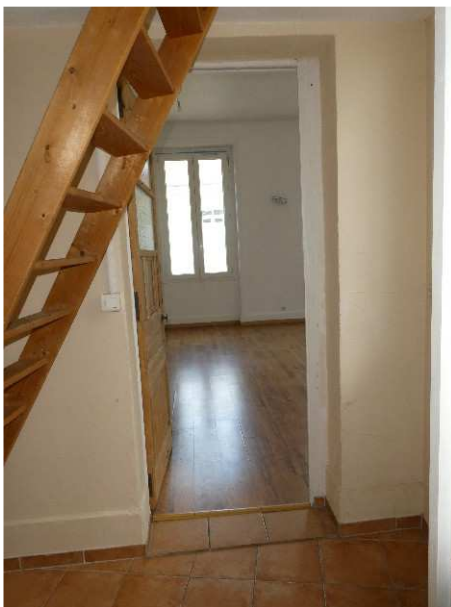
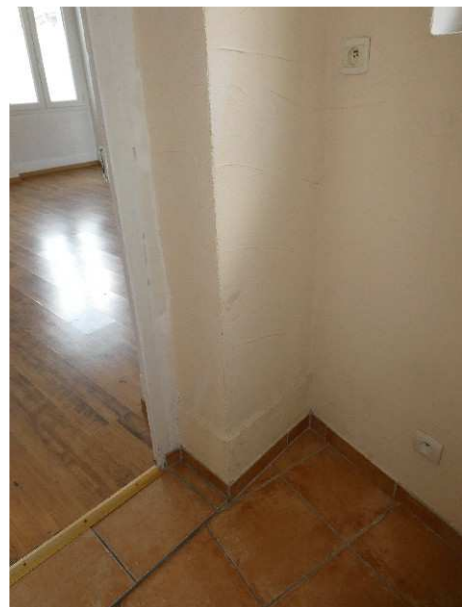
A droite de la porte, le mur est taché en partie basse.

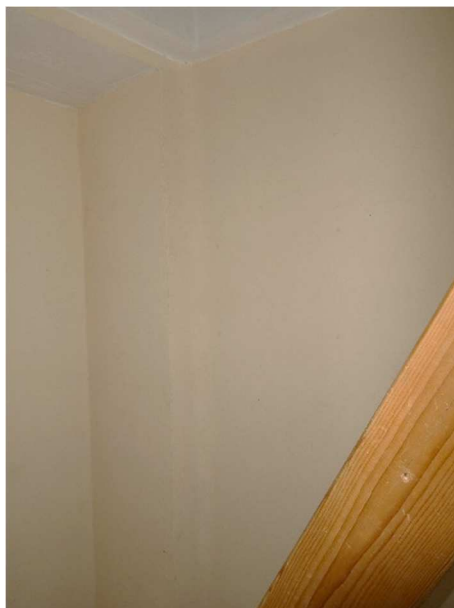
A gauche de la porte, le mur comporte des taches et des trous rebouchés.

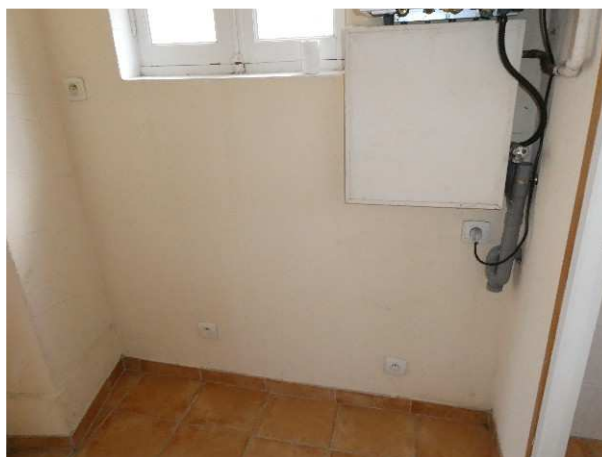
En partie inférieure, le mur comporte des traces de coulures.

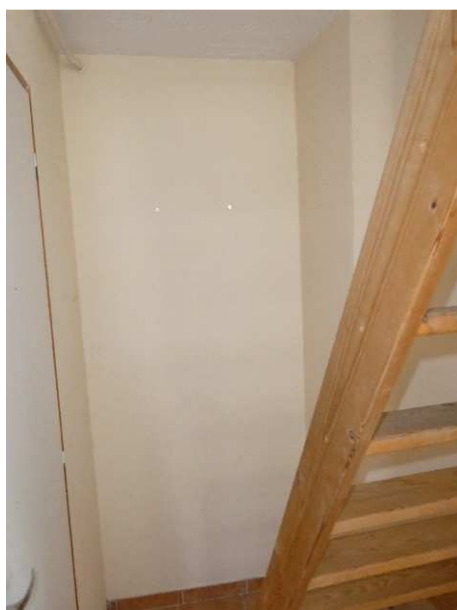
Le mur Ouest comporte deux trous chevillés et des traces en partie basse.

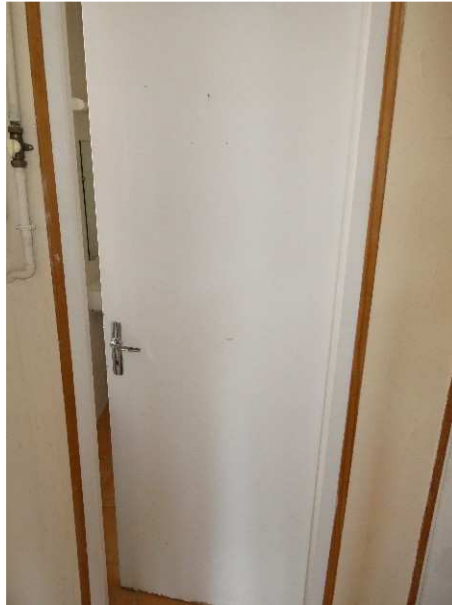
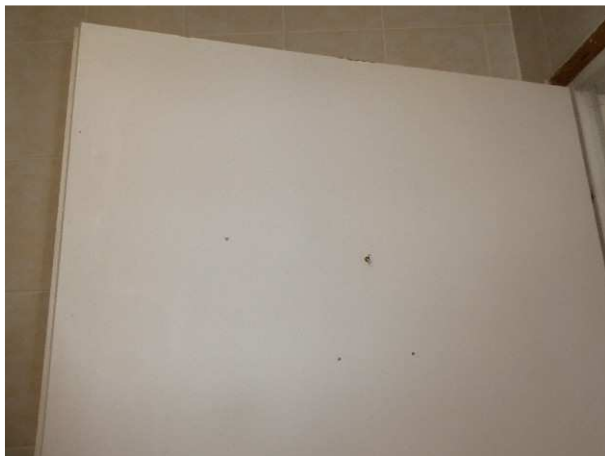
Le côté extérieur de la porte comporte des traces, des trous et des éclats sur l'arête basse.  
La porte frotte au sol.

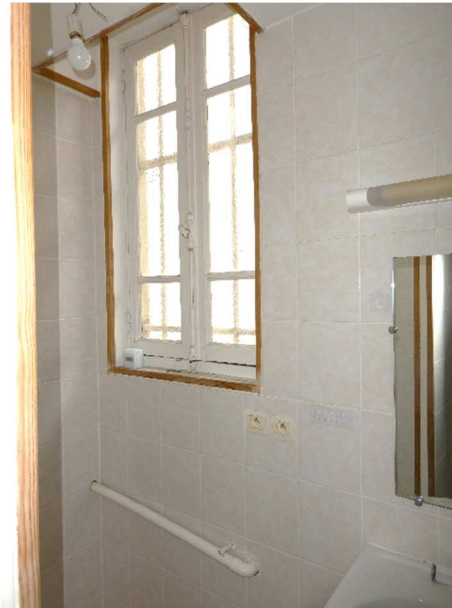
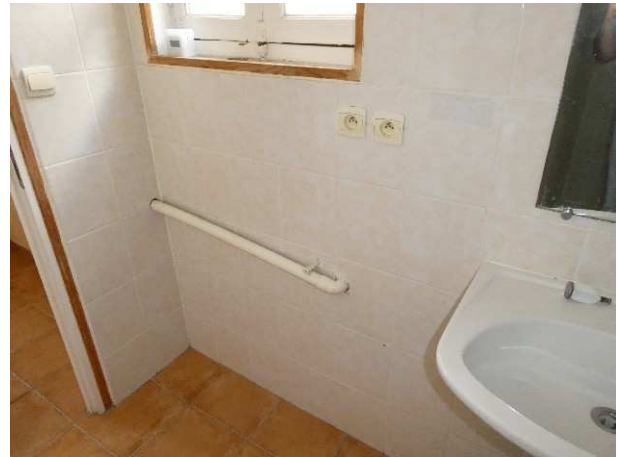
Le mur Est comporte une fenêtre à simple vitrage et un sticker support, ainsi que des traces de coulures en partie basse.

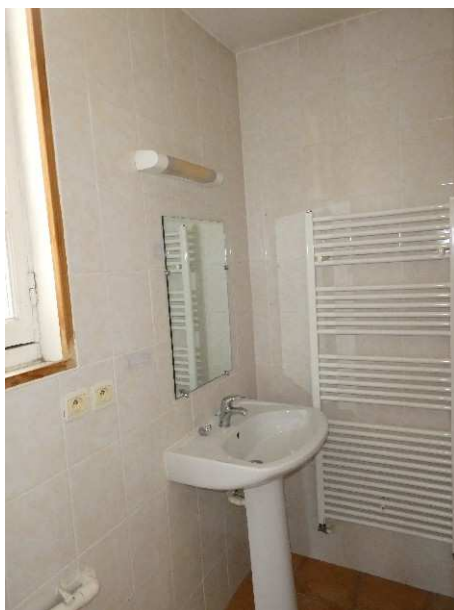
Le mur Sud comporte des trous chevillés à gauche du radiateur sèche-serviettes.

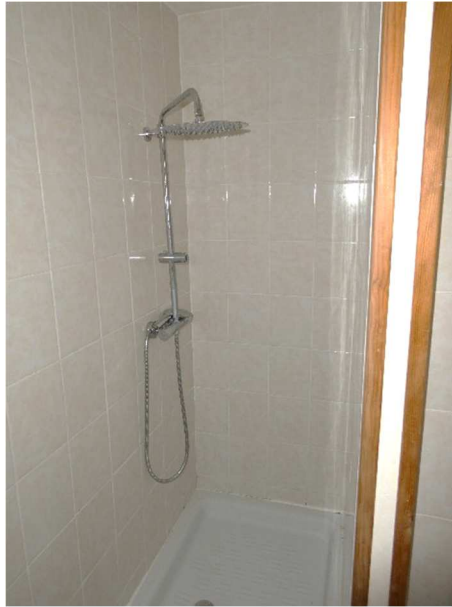
La douche comporte des traces autour du bac receveur.

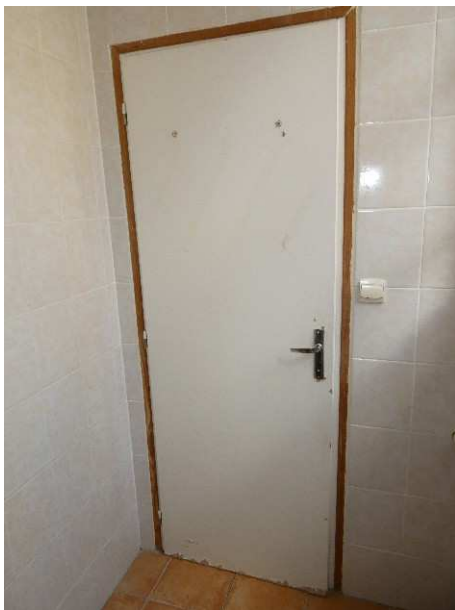
Le côté intérieur de la porte comporte des trous, des traces d'adhésif et des éclats sur l'arête basse et sur l'arête, côté poignée.

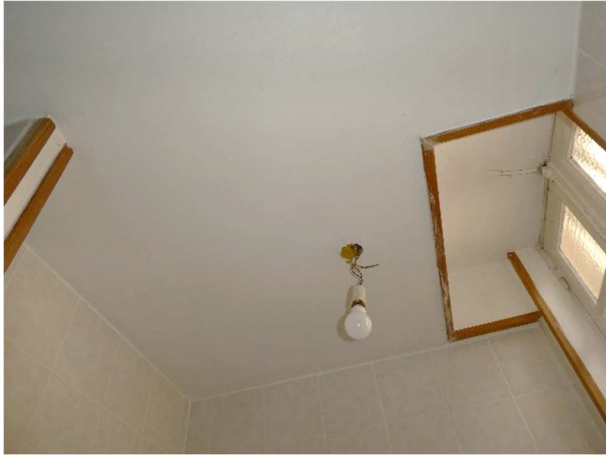
Le plafond est peint, il comporte des taches au-dessus de la douche.

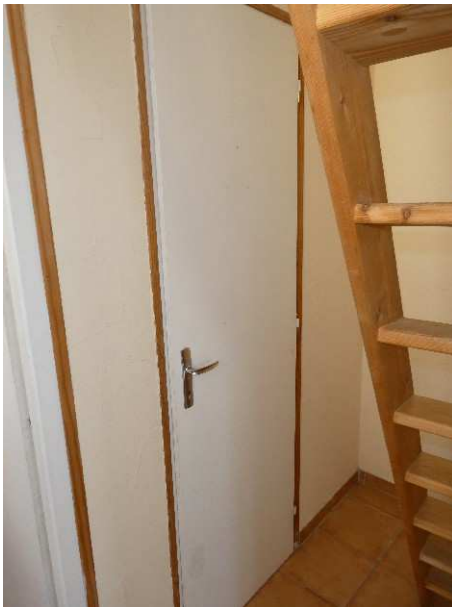
Le côté extérieur de la porte présente trois trous en partie supérieure et la trace d'un trou rebouché en partie basse.

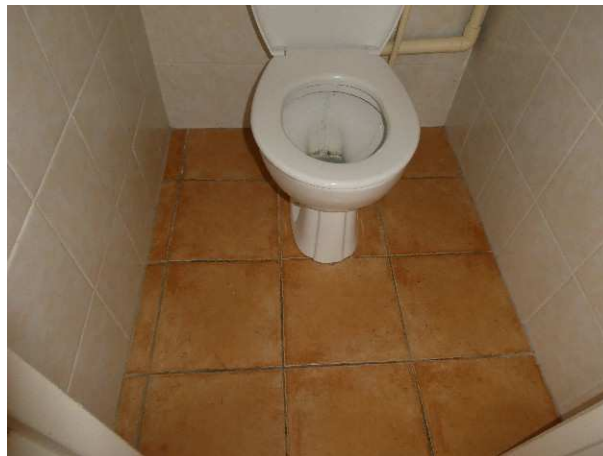
Le sol carrelé comporte des éclats. La cuvette du WC est entartée.

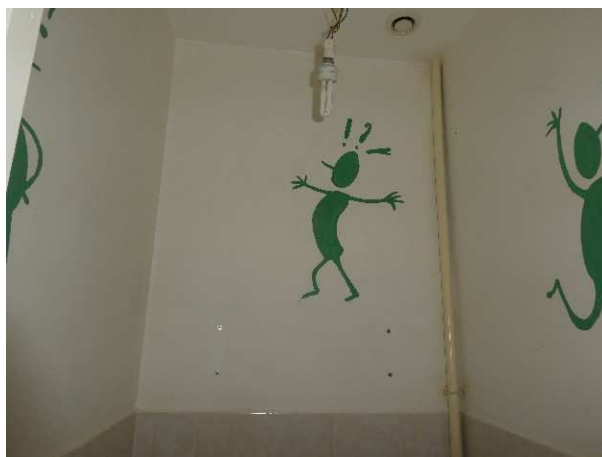
Le mur du fond comporte quatre trous chevillés.

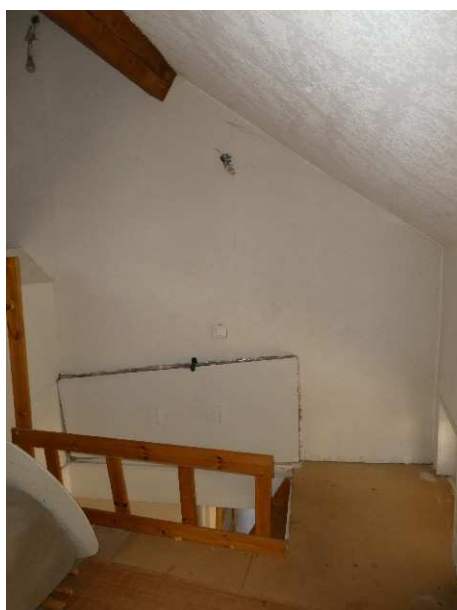
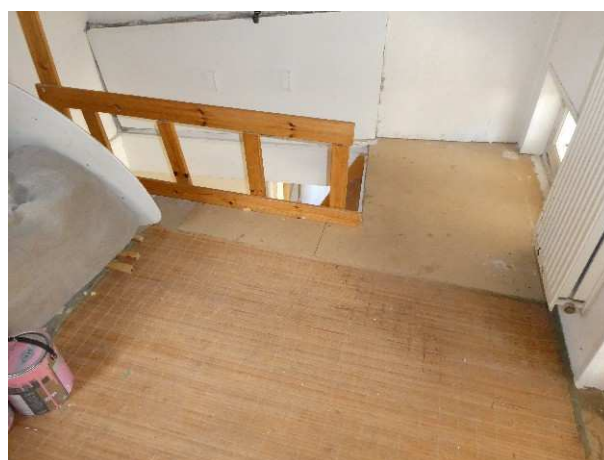
Le garde-corps en haut de l'escalier n'est pas correctement fixé et de faible hauteur.

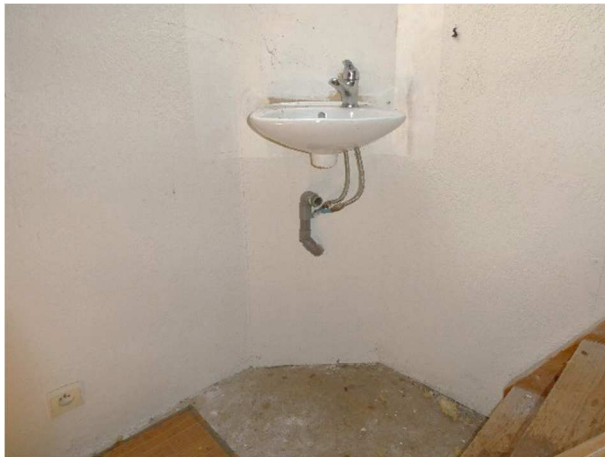
L'angle Sud-Est comporte un petit lavabo, dont l'écoulement d'eau n'est pas raccordé à la canalisation.

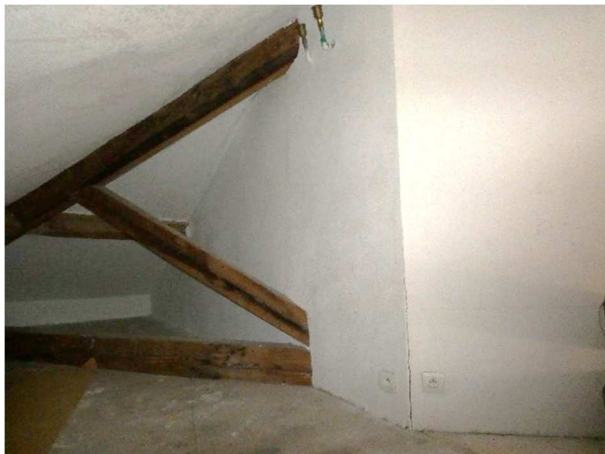
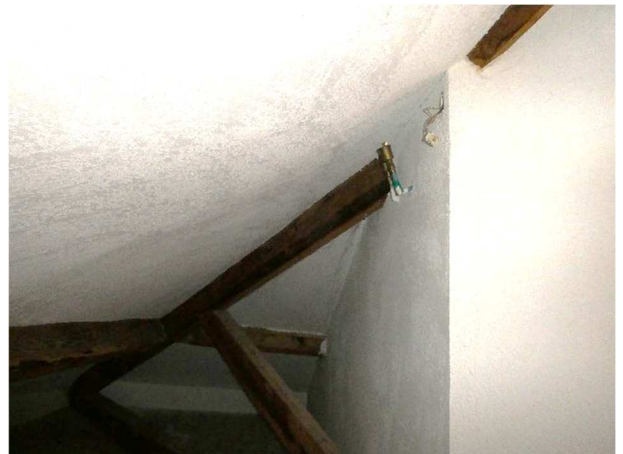
Le sol comporte un plancher en plaque de bois avec des traces d'infiltrations.

La base des murs périphériques comporte plusieurs importantes traces d'infiltrations et des coulures.

Le mur Nord comporte deux tuyaux d'arrivées d'eaux et une douille électrique de chantier.

Le plafond comporte des poutres en bois.
