Date : 12.06.2025  
Référence : C 3141  
GIRODOT c/ EVIEUX

### *PROCES-VERBAL*

### *DE DESCRIPTIF*

**CERTIFIE** m'être rendue, ces jour et heure sur la commune de 07130 Soyons, 175 avenue des Frères Montgolfier, où là étant et en présence de :

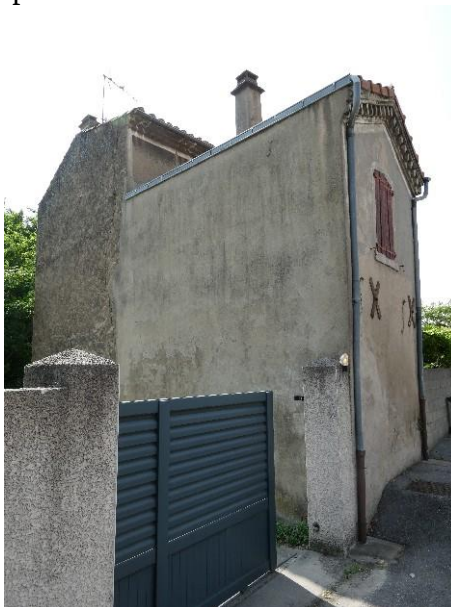
La façade Nord du bâtiment Ouest est très faïencée, notamment en partie inférieure, et comporte deux ancrages sous la toiture.

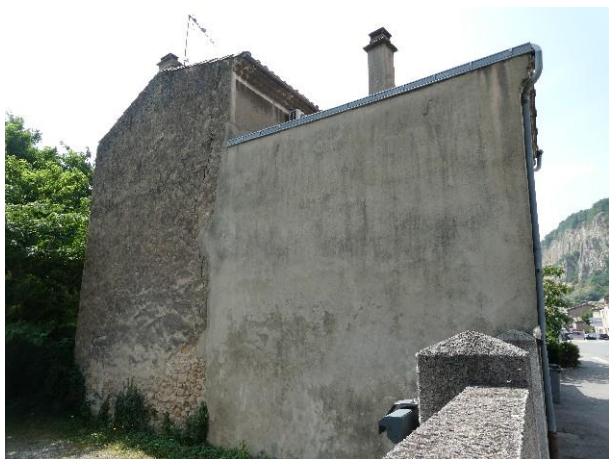
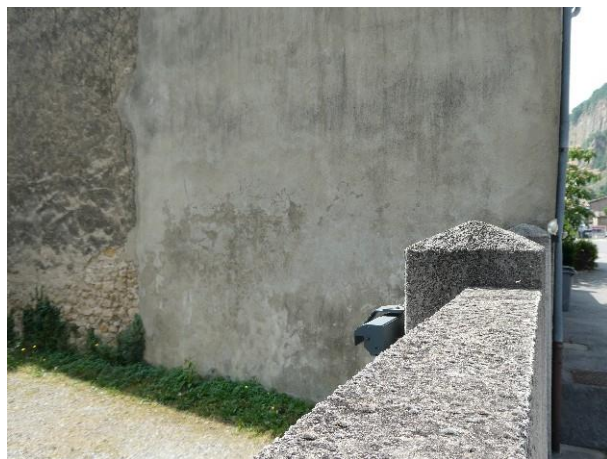
La façade Nord du bâtiment principal est très faïencée et comporte une large zone sans enduit en partie basse, où les pierres de la façade sont apparentes.

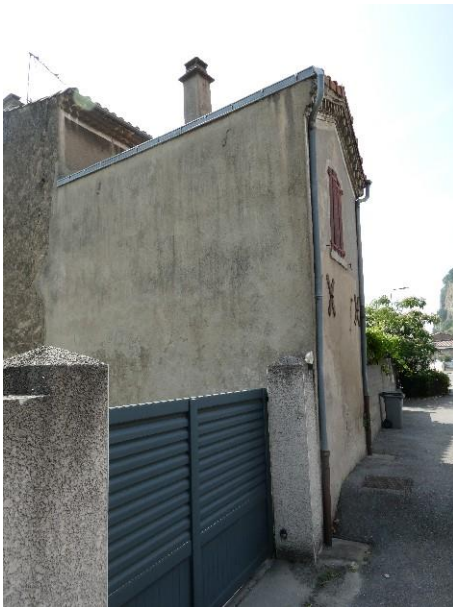
**2°) Concernant la façade Ouest du corps de bâtiment Ouest attenant au bâtiment principal :**  
 La façade Ouest est en mauvais état et penche vers la route.

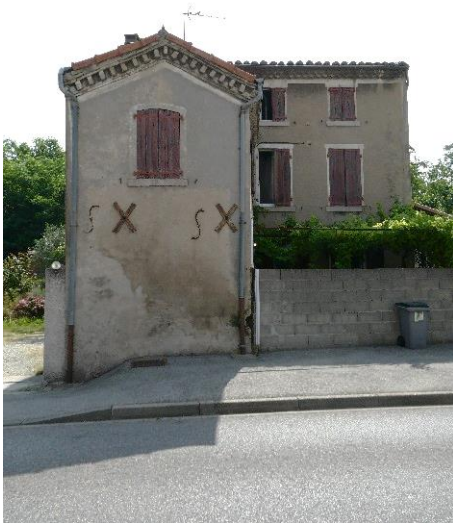
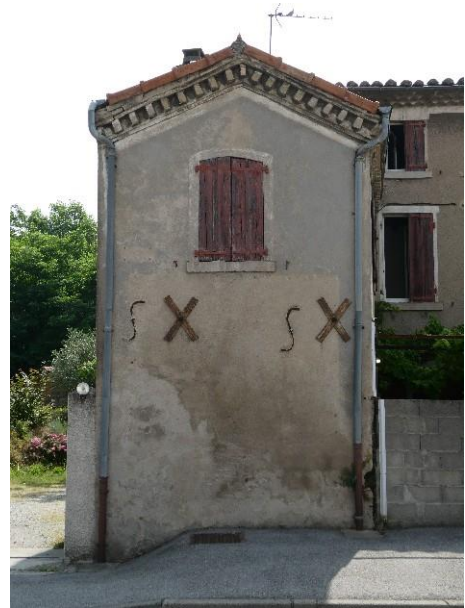
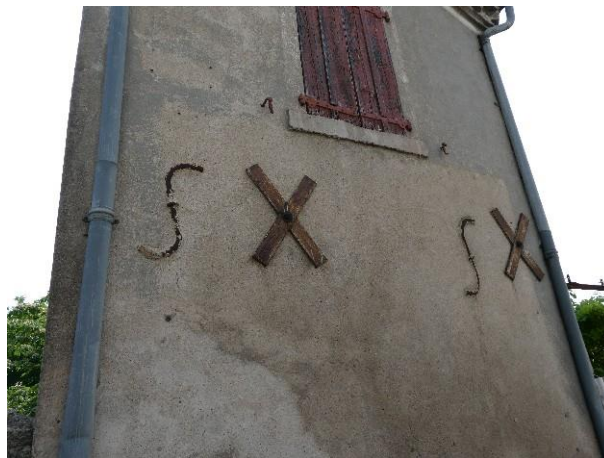
- une surface très faïencée, avec deux ancrages et deux croix de renfort en métal à mi-hauteur

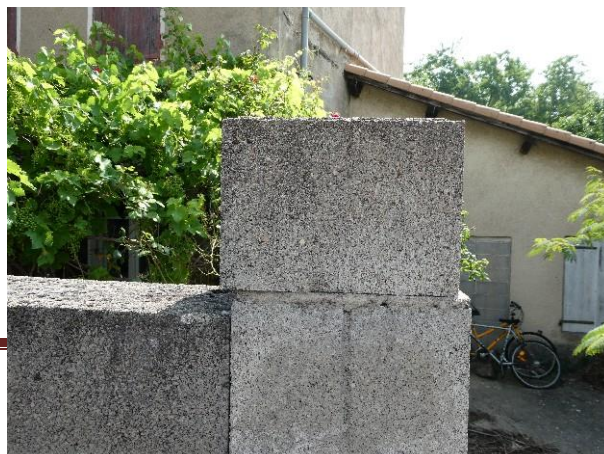
Le pilier de gauche comporte un moellon brut descellé en partie haute.

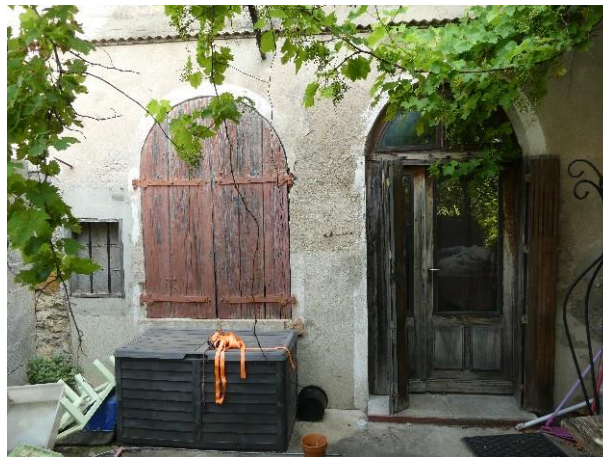
Depuis la cour intérieure, je constate que la façade Sud du bâtiment Ouest attenant au bâtiment principal, comporte au rez-de-chaussée une surface très faïencée.

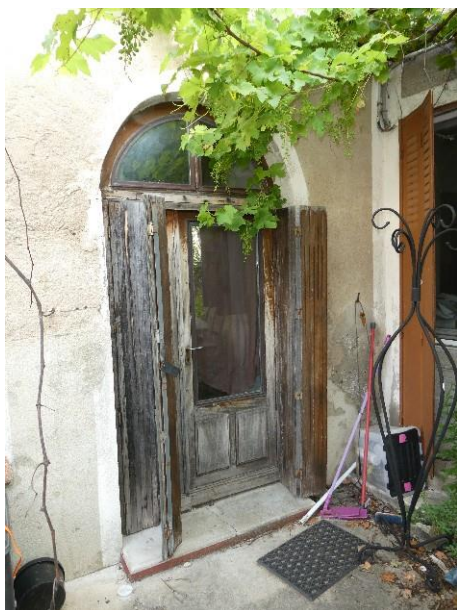
A droite de la porte d'entrée, la façade comporte des éclats.

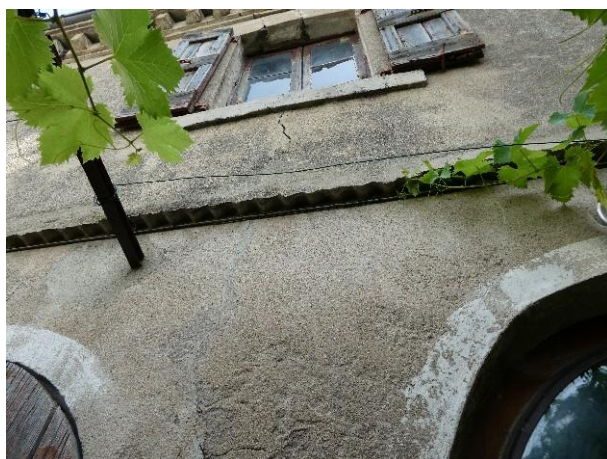
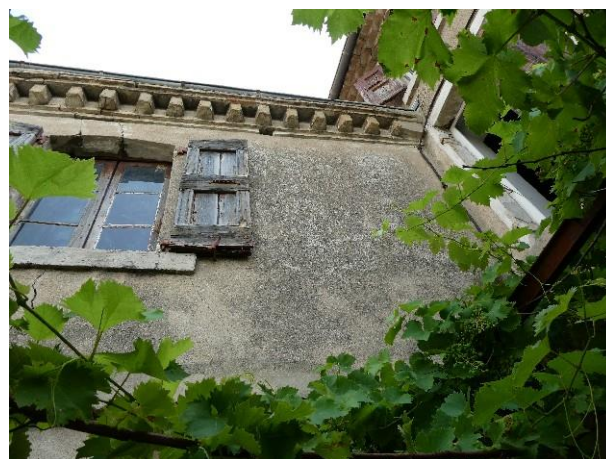
A l'étage, la façade est également très faïencée et au mauvais état.

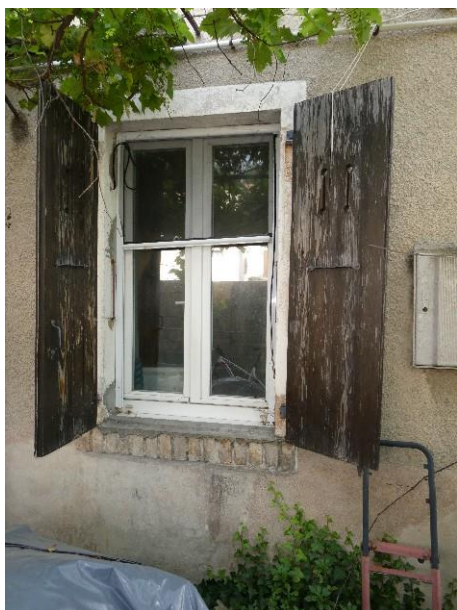
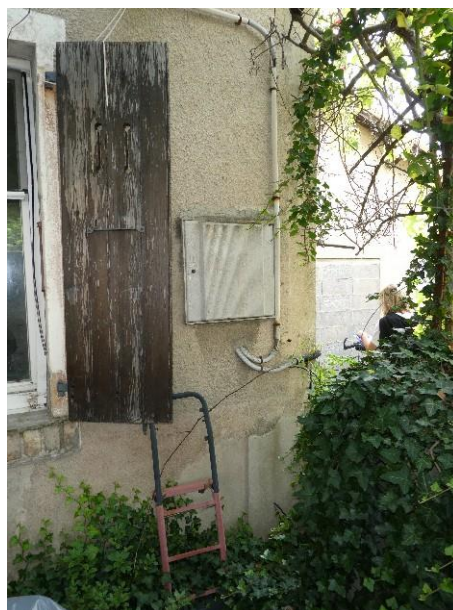
Les volets en bois de la fenêtre de droite sont abîmés et écaillés.

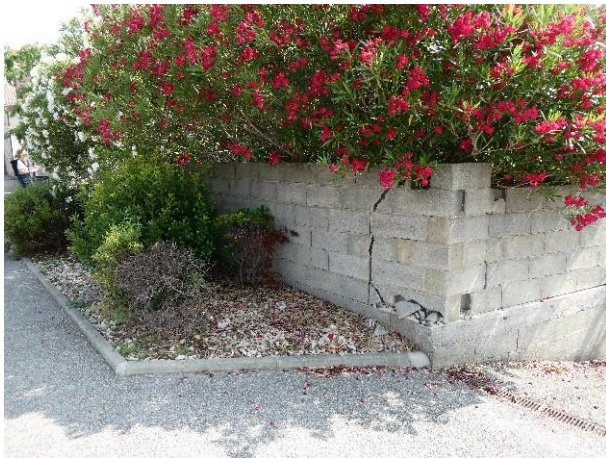
Le mur en moellons bruts comporte ensuite une importante lézarde verticale avec un désaffleurement est des éclats sur les moellons bruts à proximité de l'angle Sud-Ouest.

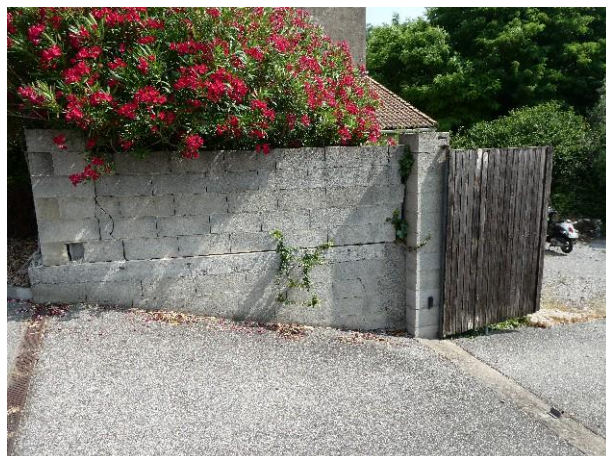
En retrait, le mur formant un retour Sud, à gauche du portail, présente :

- une lézarde jalonnée d'éclats près de l'angle Sud-Ouest du mur.

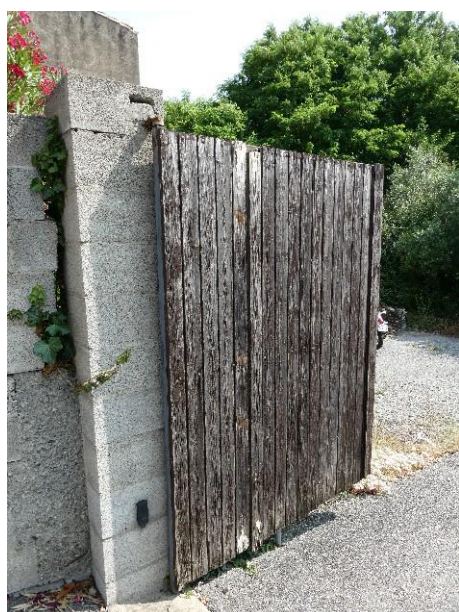
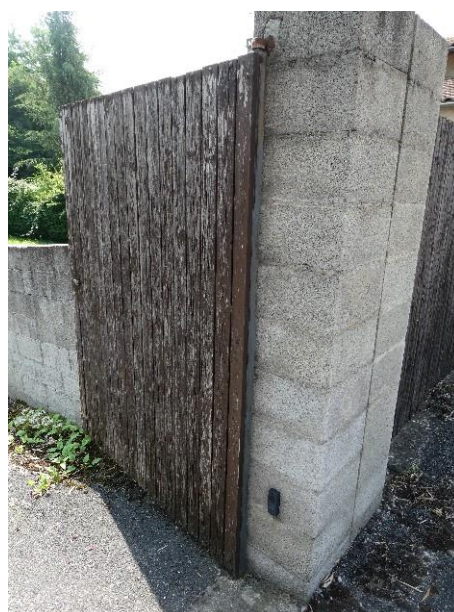
La lasure des deux battants en bois du portail est abîmée.

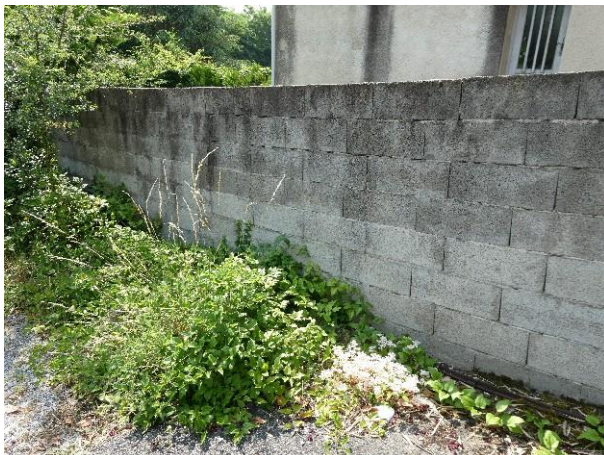
Le mur comporte une lézarde verticale en son milieu.

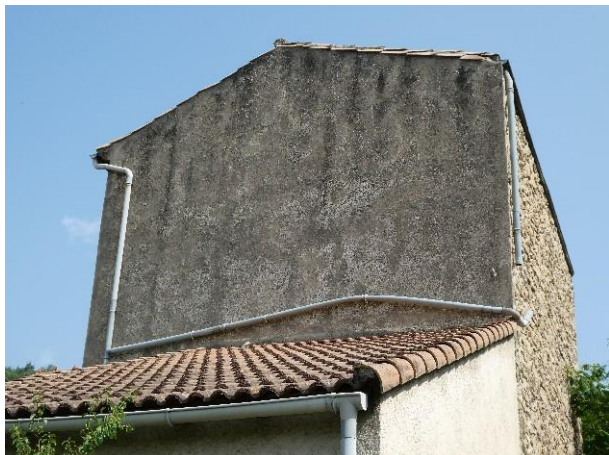
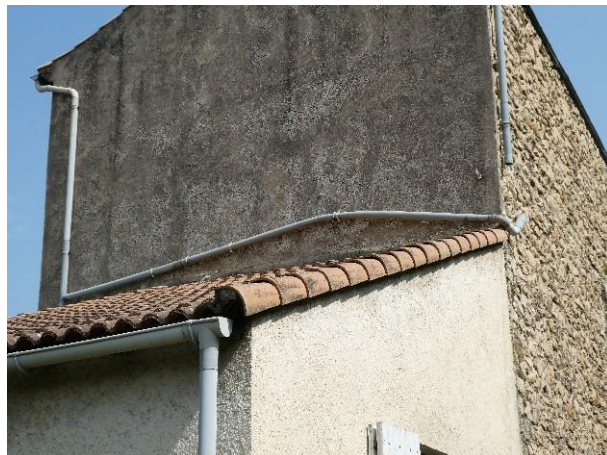
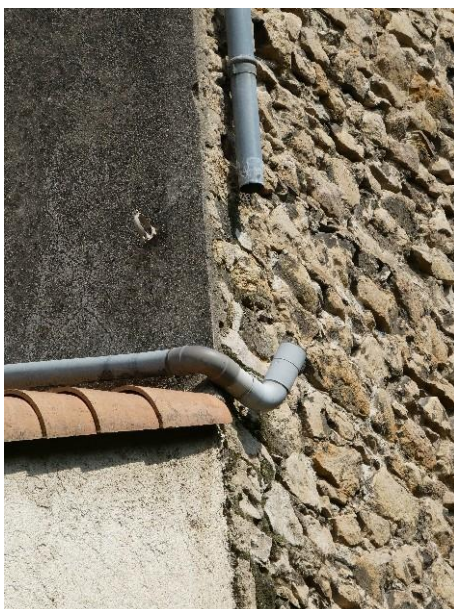
La façade Sud en retrait correspond à la partie ancienne du corps principal de la maison.  
Cette façade présente un aspect faïencé.  
Côté Sud-Ouest, une gouttière canalise les eaux de pluie du pan de la toiture Ouest.  
Côté Sud-Est, la gouttière canalisant les eaux de pluie du pan de la toiture Est n'est pas raccordée à la canalisation transversale rejoignant la gouttière Sud-Ouest.

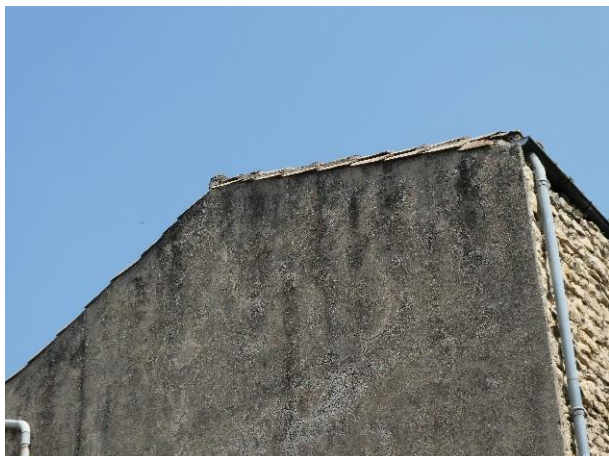
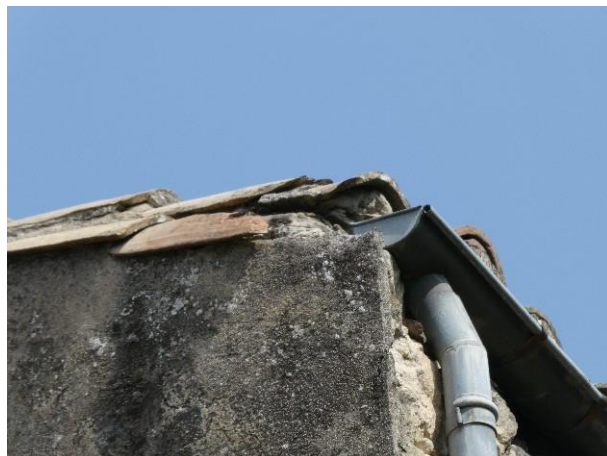
Dans l'angle supérieur Sud-Est, la tuile de rive inférieure est cassée.

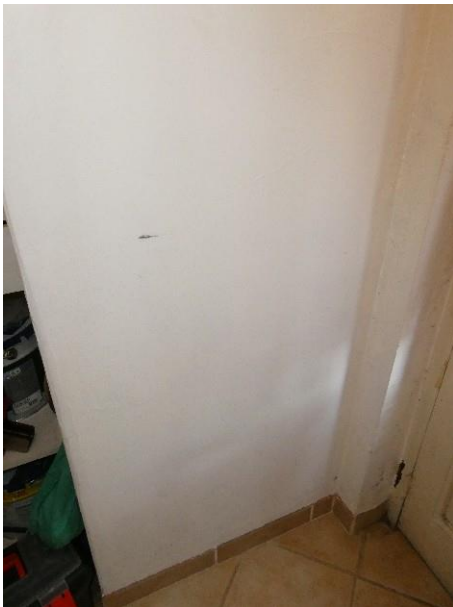
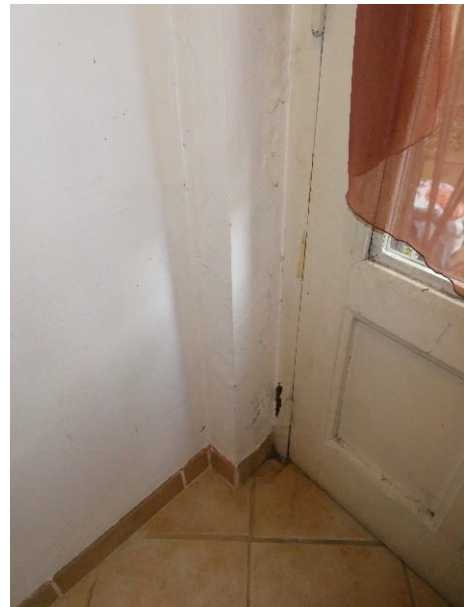
La peinture des murs est talochée et comporte quelques traces sur le mur à gauche de la porte d'entrée. Derrière la cloison de ce mur, le renforcement abrite le cumulus d'eau chaude.

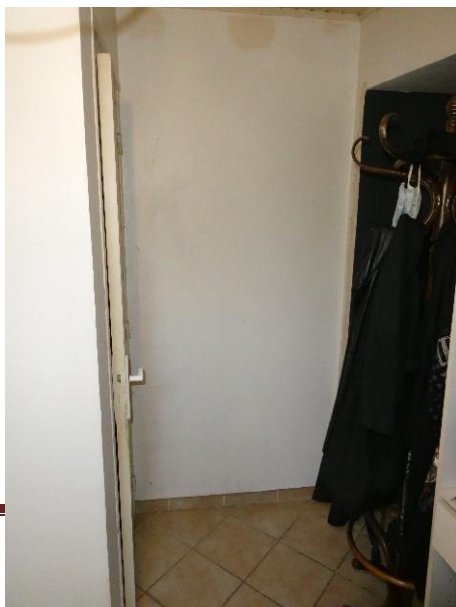
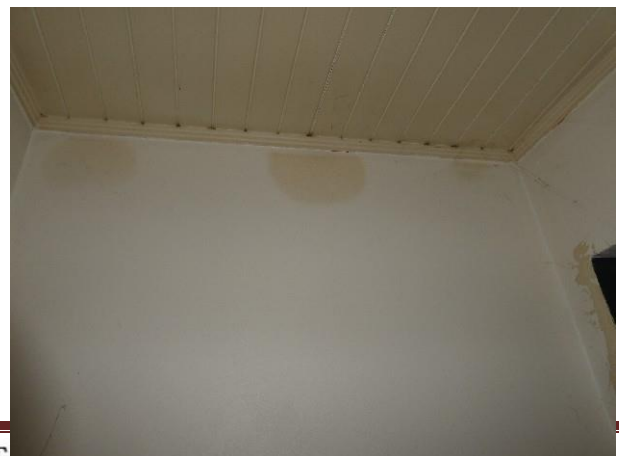
Le mur à gauche du passage vers le séjour est taché en hauteur sous le plafond.

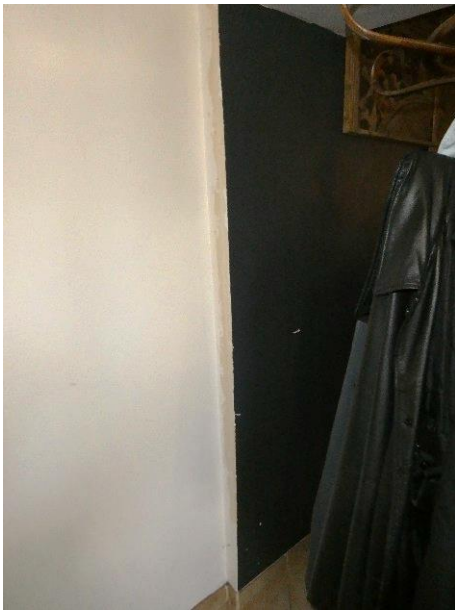
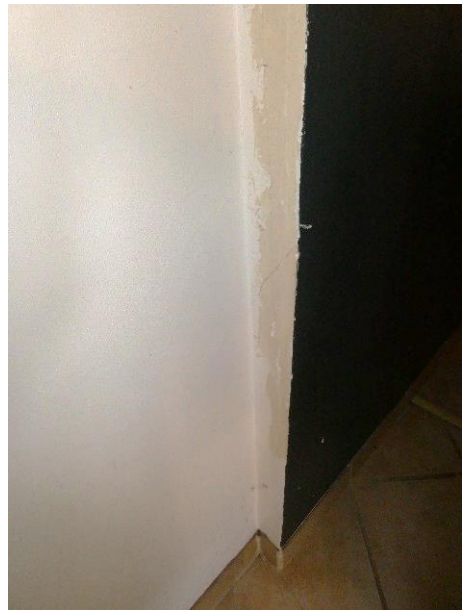
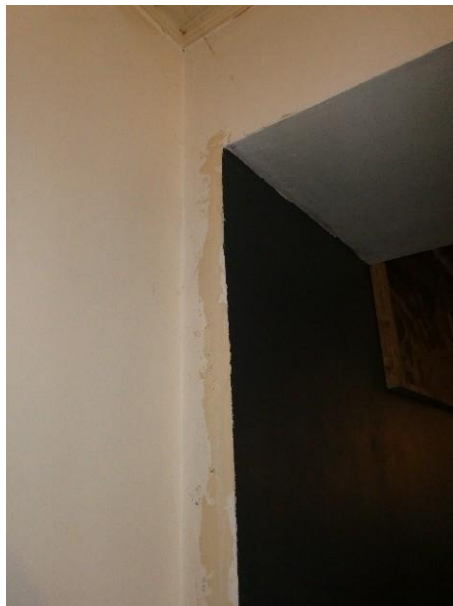
La peinture comporte des lacunes à gauche du passage vers le séjour.

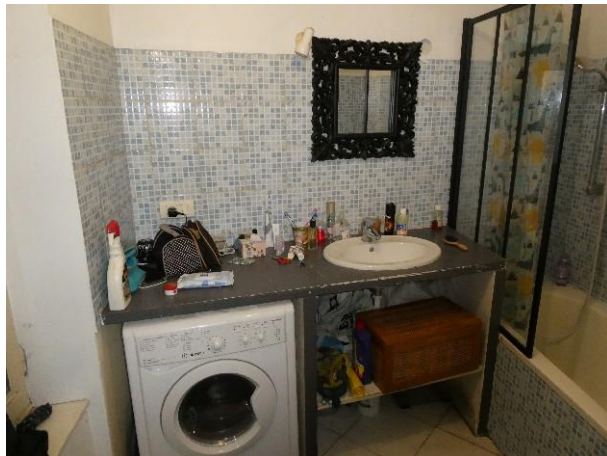
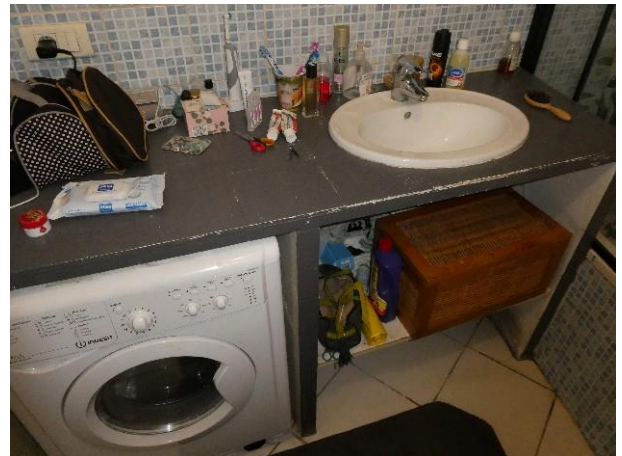
La peinture du plateau de la vasque est écaillée.

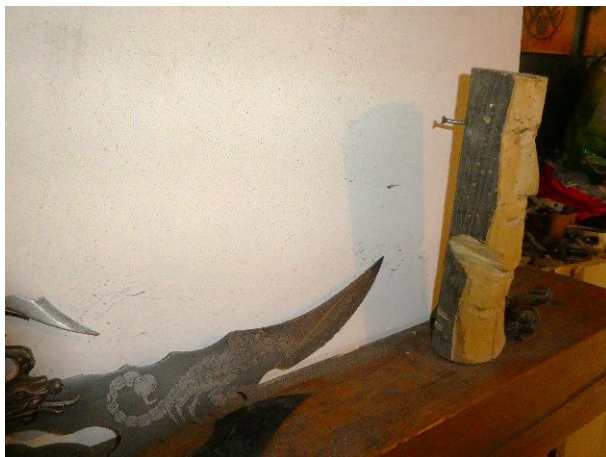
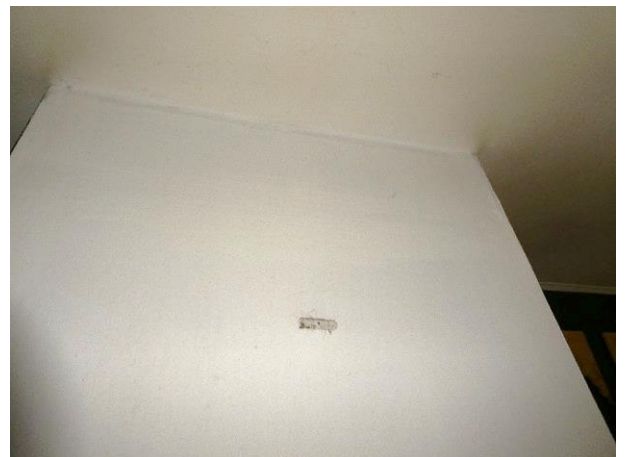
Le manteau peint comporte des traces.

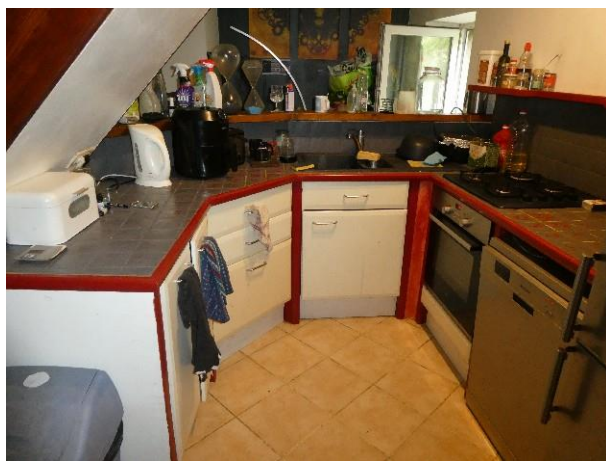
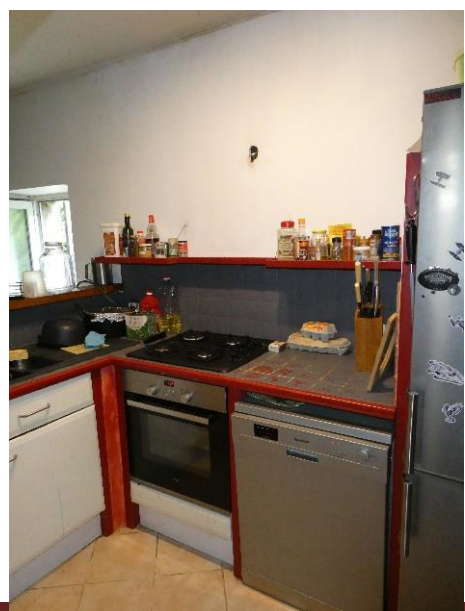
La peinture des plans de travail carrelés de la cuisine, est écaillée.

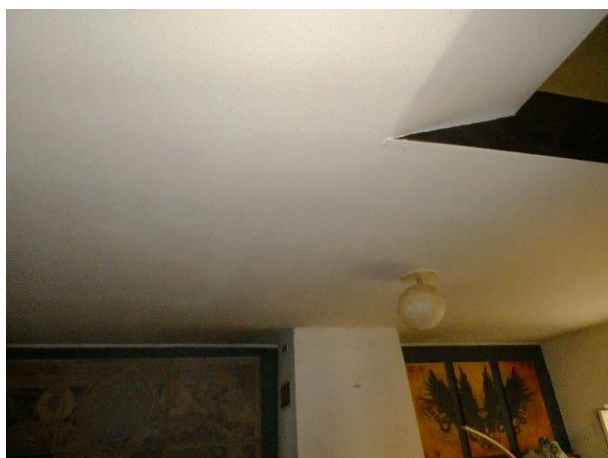
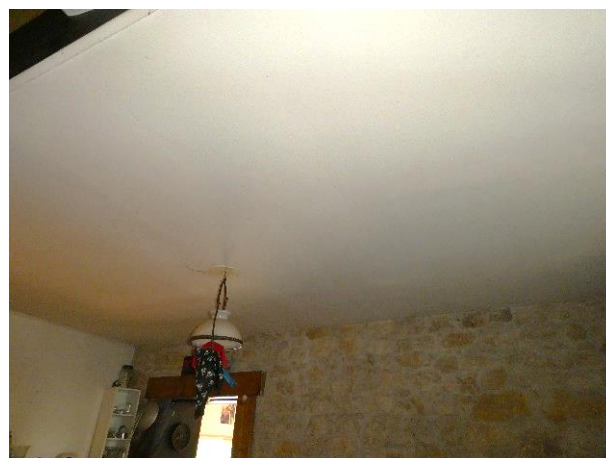
Le plafond est peint et comporte quelques traces.

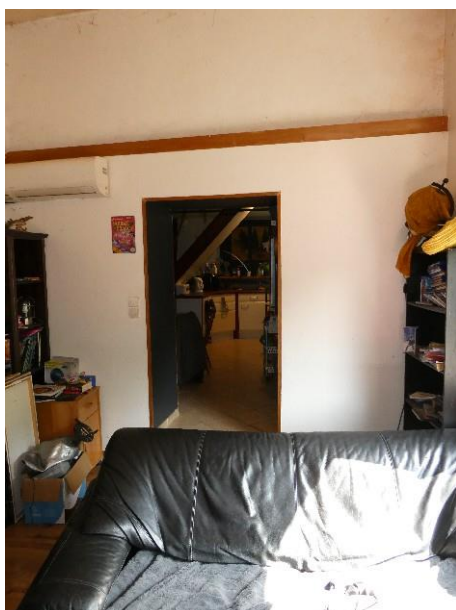
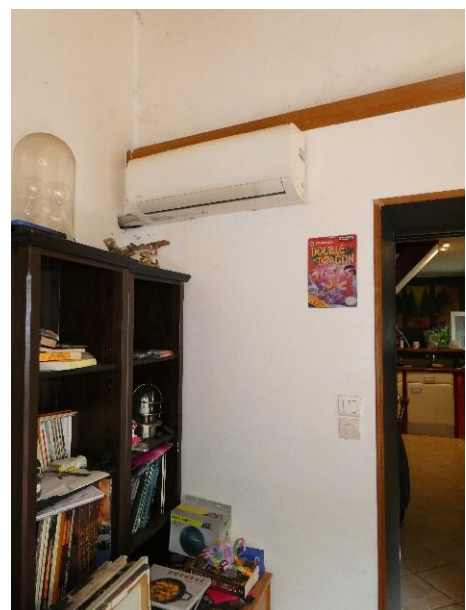
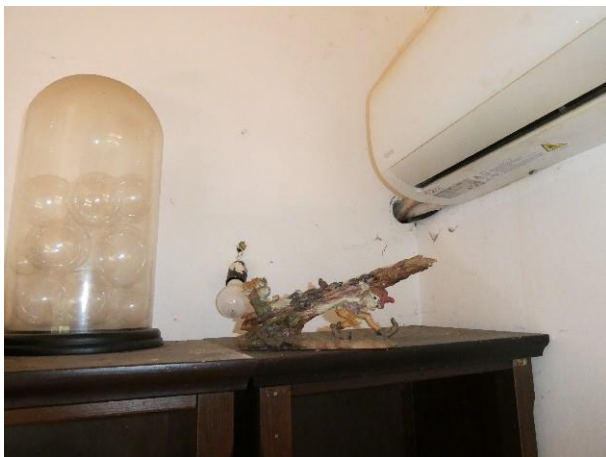
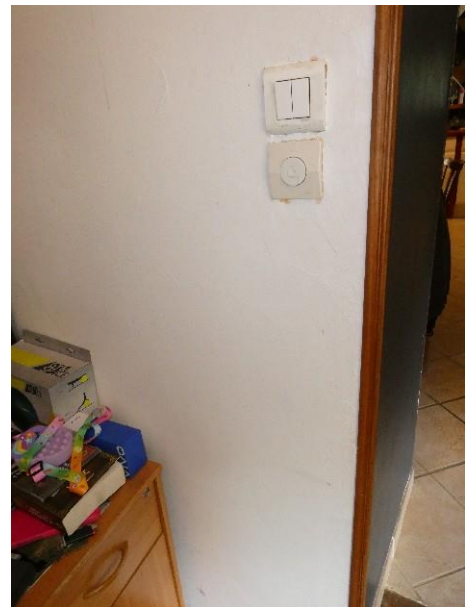
Les murs sont peints et comportent des traces, notamment dans l'angle Nord-Ouest près du bloc de la climatisation...

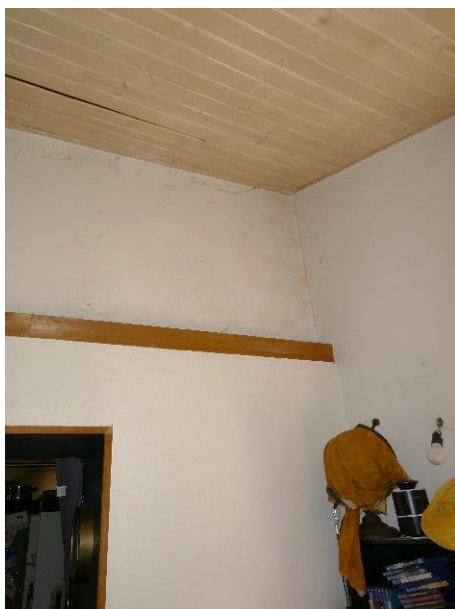
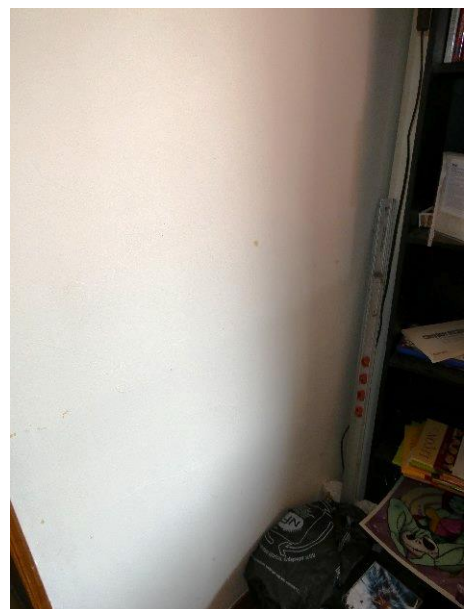
... ainsi que dans l'angle Nord-Est, en partie haute, et à droite du passage vers le séjour.

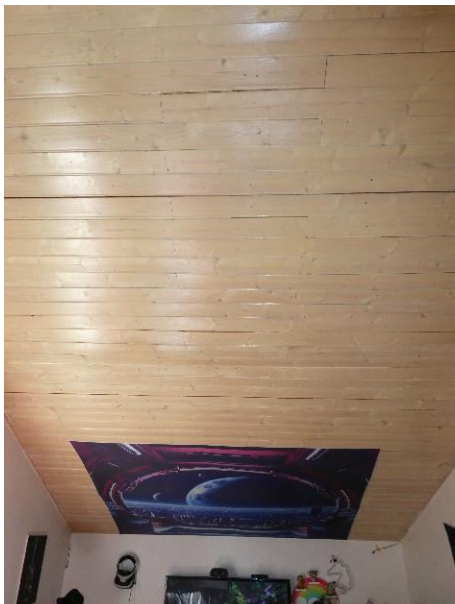
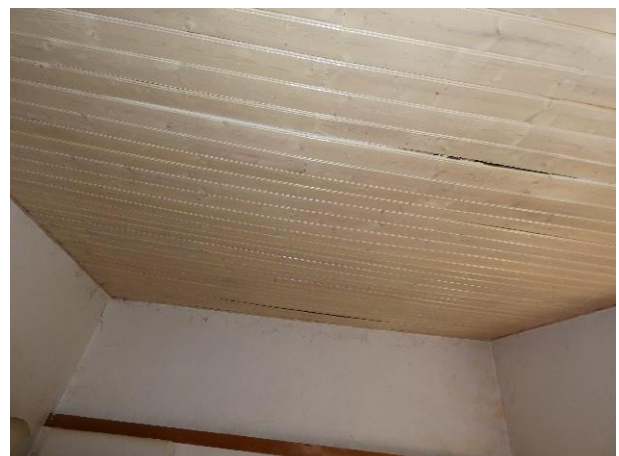
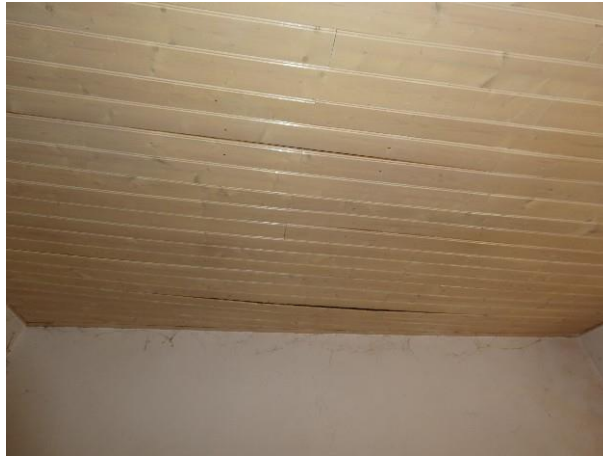
Le plafond comporte un lambris dont les lattes sont disjointes et cintrées par endroits.

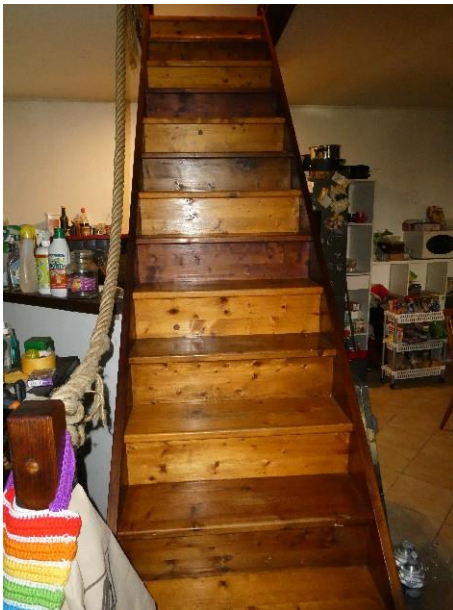
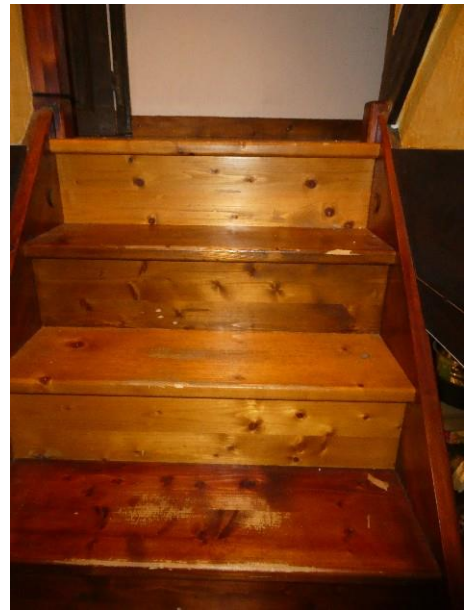
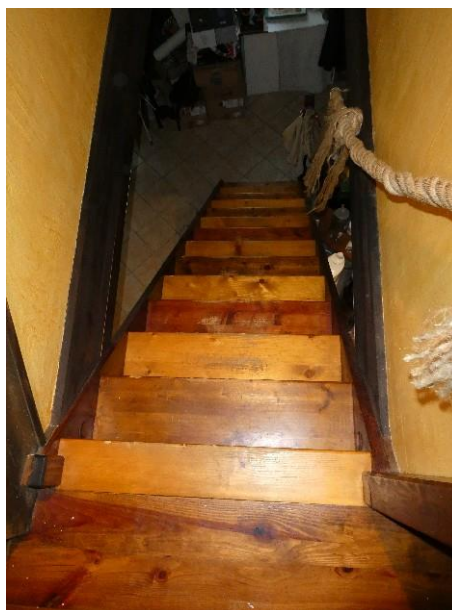
Les marches pleines sont en bois, avec une corde à usage de main courante, côté gauche en montant.  
Les nez-de-marche comportent quelques éclats et les marches ne sont pas toutes de la même couleur.

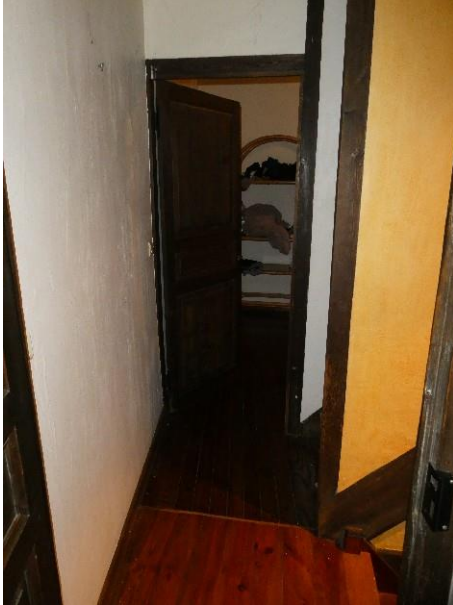
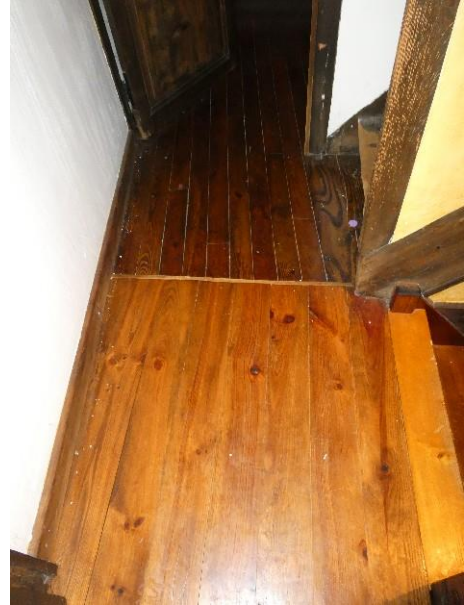
Le sol comporte une petite différence de niveau ainsi que deux sols en parquet différents.

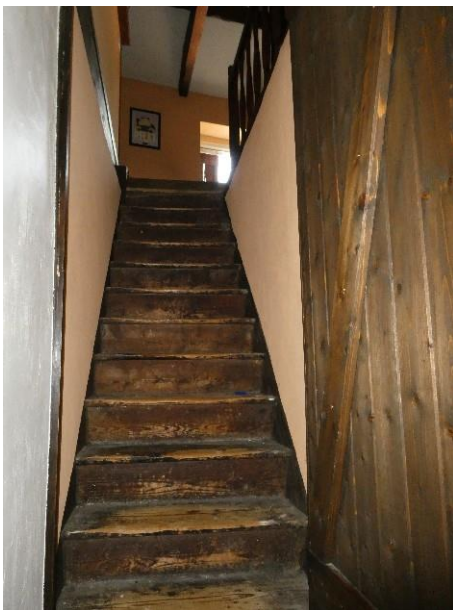
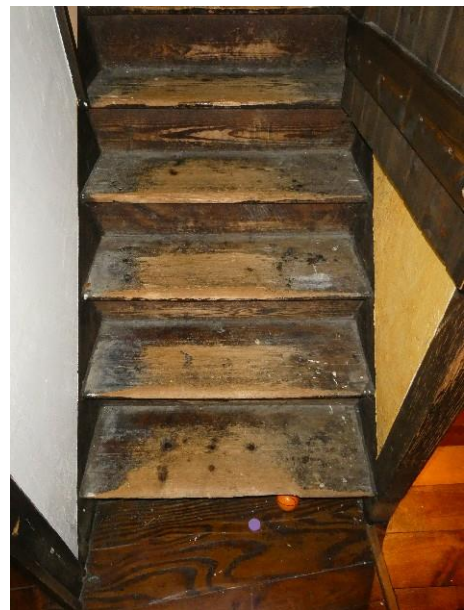
**4°) Concernant l'escalier menant au deuxième étage :**

L'escalier est ancien, les marches en bois pleines sont très usées.

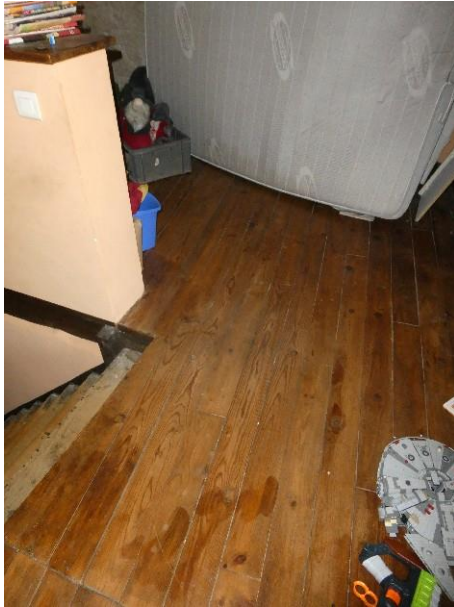
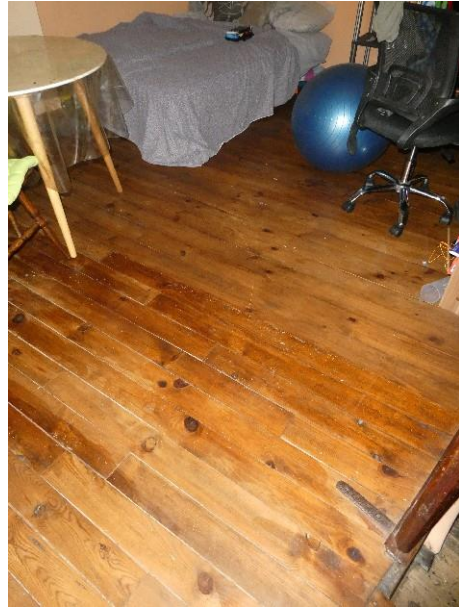
Le sol comporte un parquet ancien dont la lasure est à reprendre.

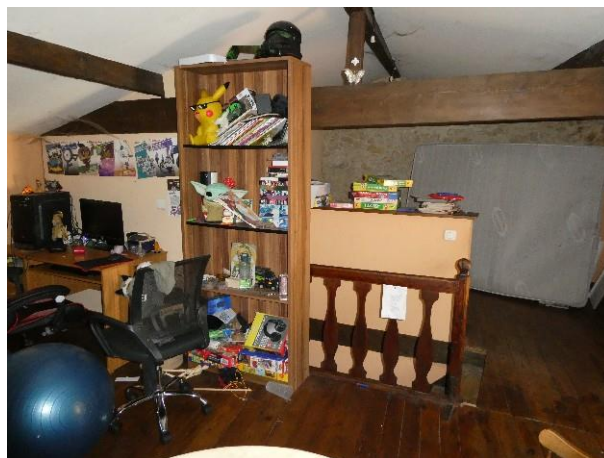
Le plafond est peint et comporte des poutres en bois.

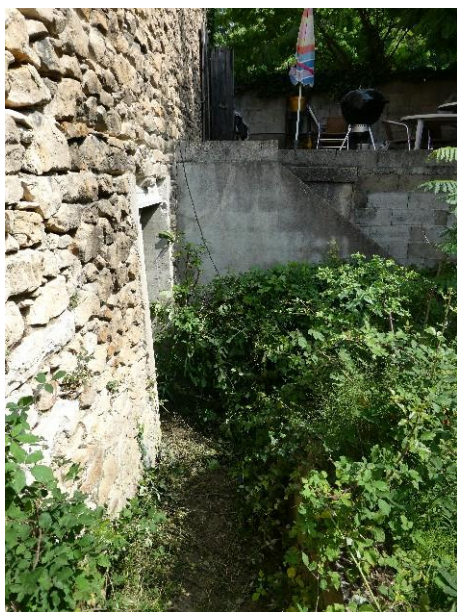
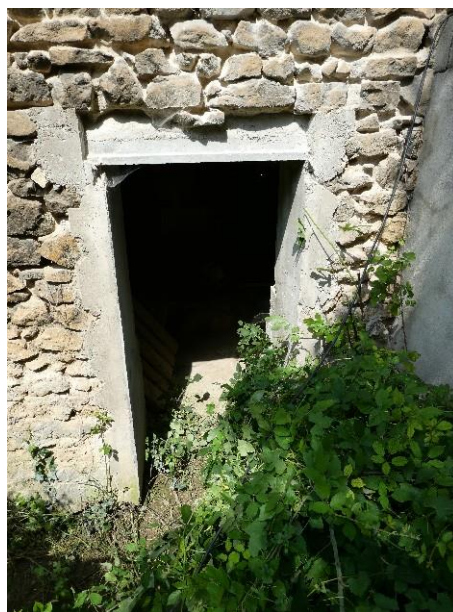
On y accède par le bas de la façade Est du bâtiment principal.  
L'entrée de la cave ne possède pas de porte.

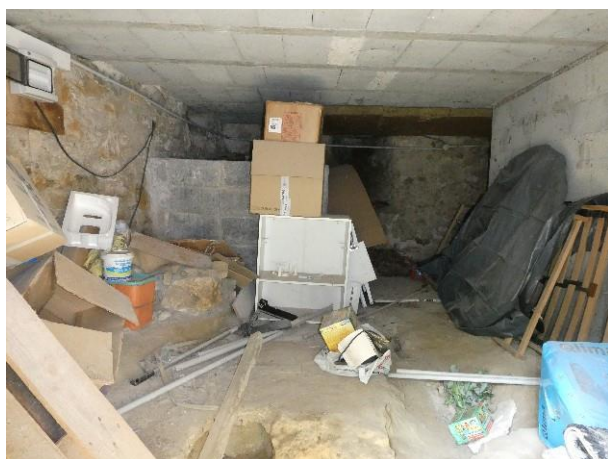
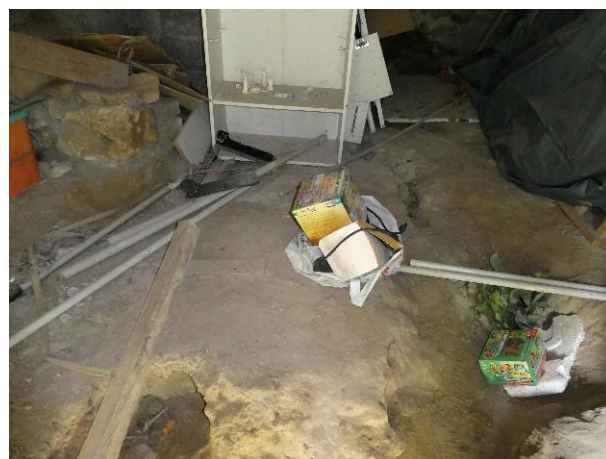
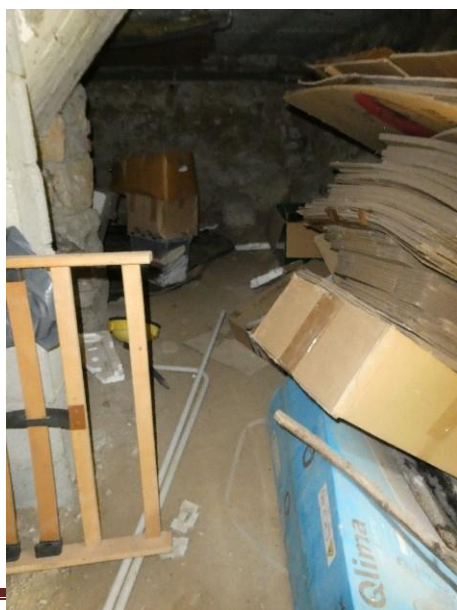
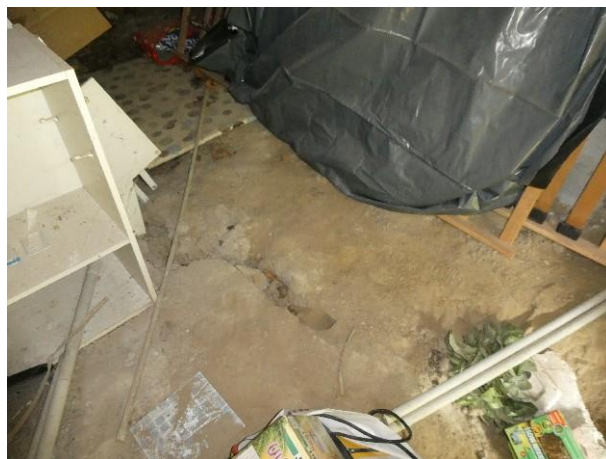
Le sol de la pièce en terre battue, est de hauteur inégale.

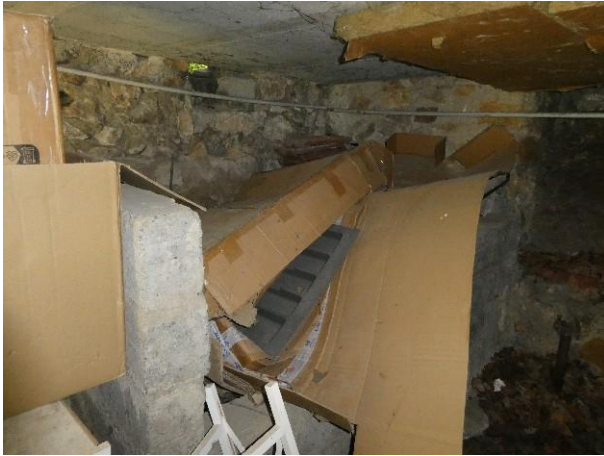
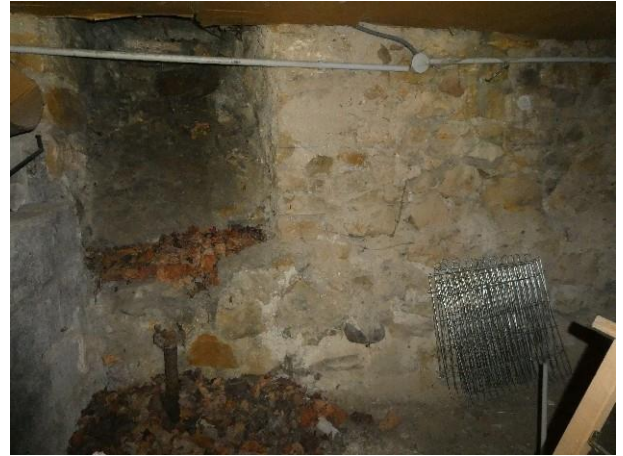
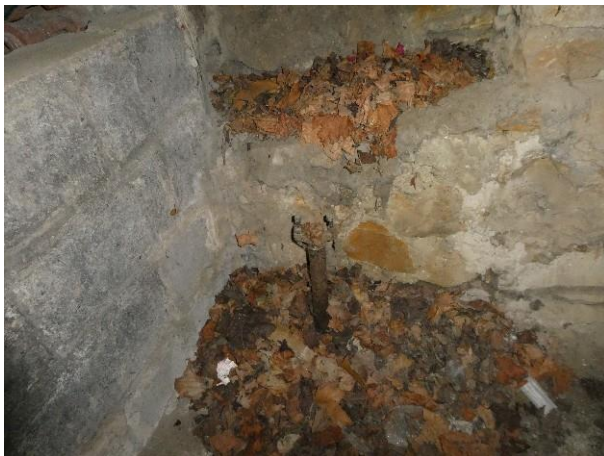
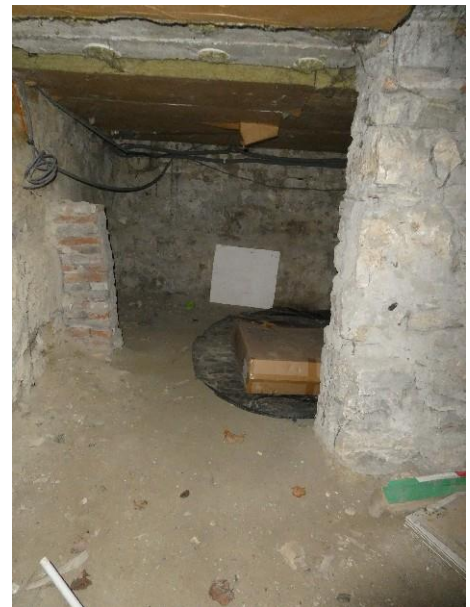
Les murs périphériques sont en pierres.

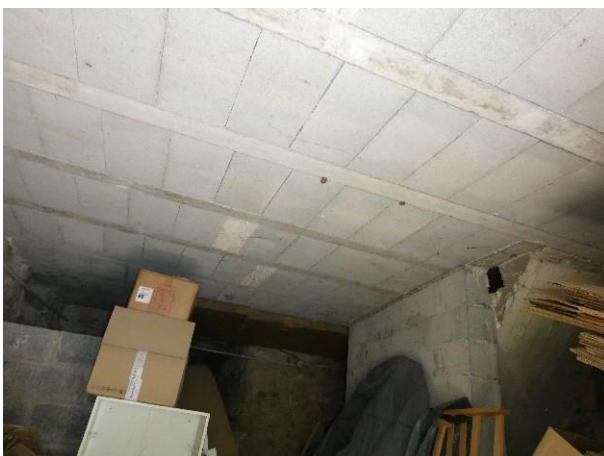
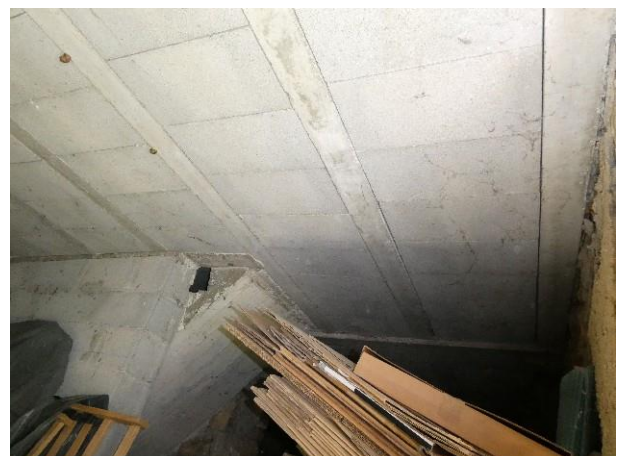
Le plafond est composé de poutrelles en béton ourdiées.

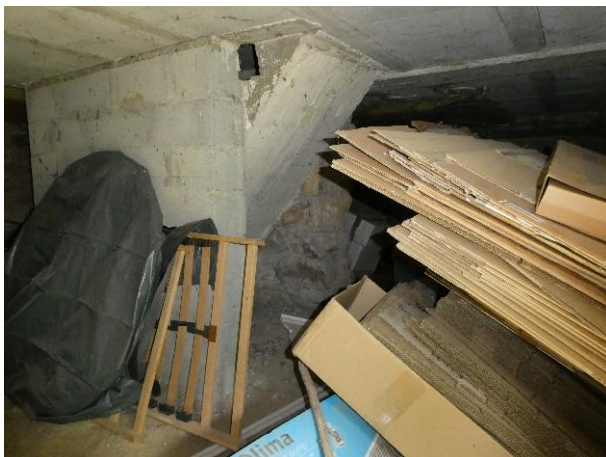
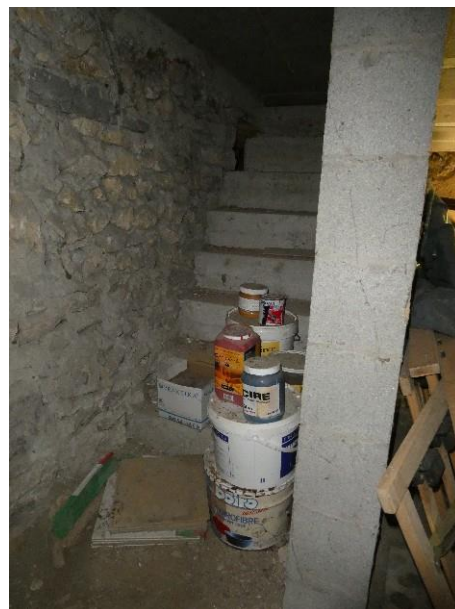
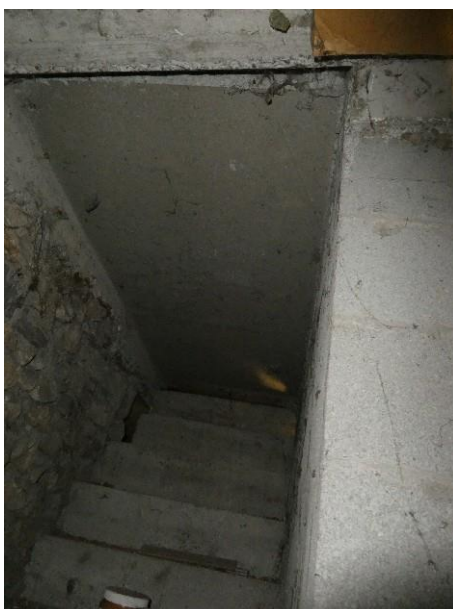
La pièce abrite un escalier central condamné.

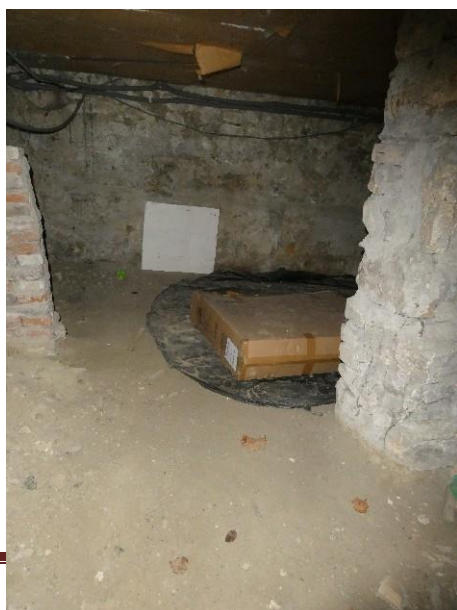
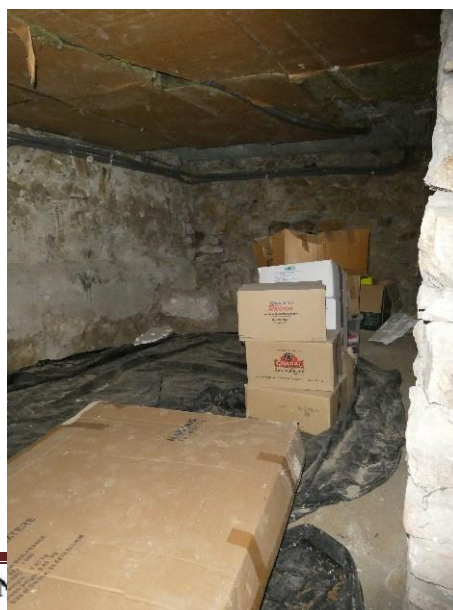
Le plafond de la partie Nord de la cave est partiellement doublé par des plaques d'isolation.
